**Összefogás Lakásszövetkezet**

## **Állagfelmérés 2024.**

**1165 Budapest, Rutafa utca 17.**

Cím: Centenárium Lakótelep II. ütem, 1165. Budapest, Rutafa utca 17. Hrsz 107100/21

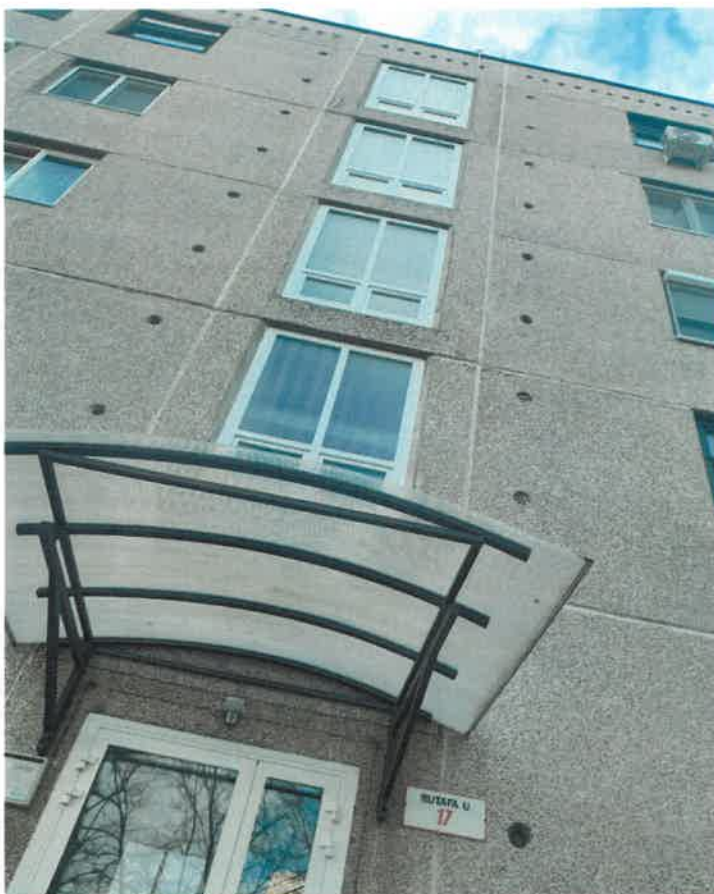
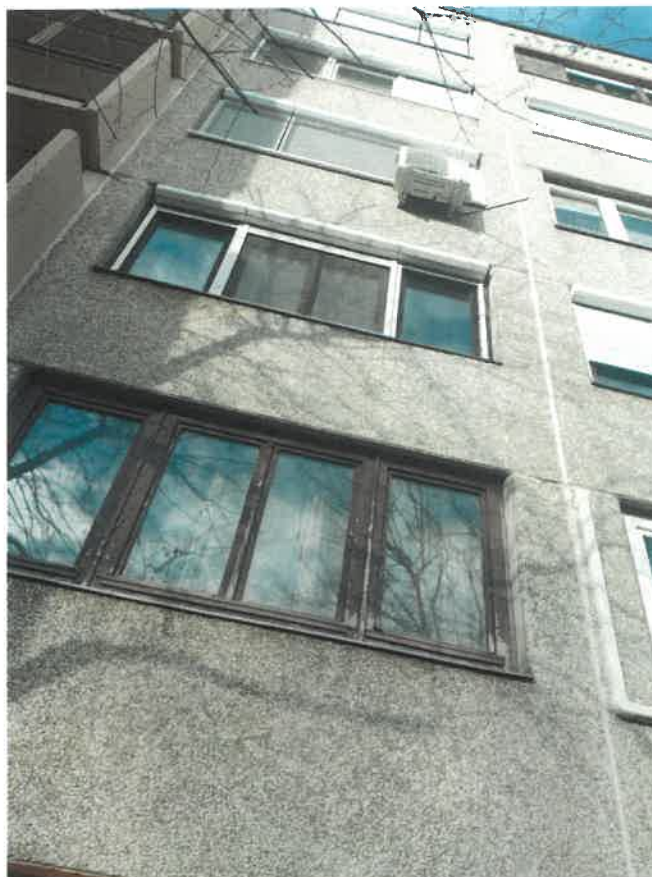
Az épület oldalfala előre gyártott vasbeton elemekből készült, korának megfelelő állapotú. Helyenként a természetes épületmozgás és elhasználódás következtében a dilatációs hézagok tömítőanyagai hiányosak. A fűdémszellőző rácsok meglétét ellenőrizni szükséges. A dilatációs hézagok további vizsgálata, karbantartása javasolt.

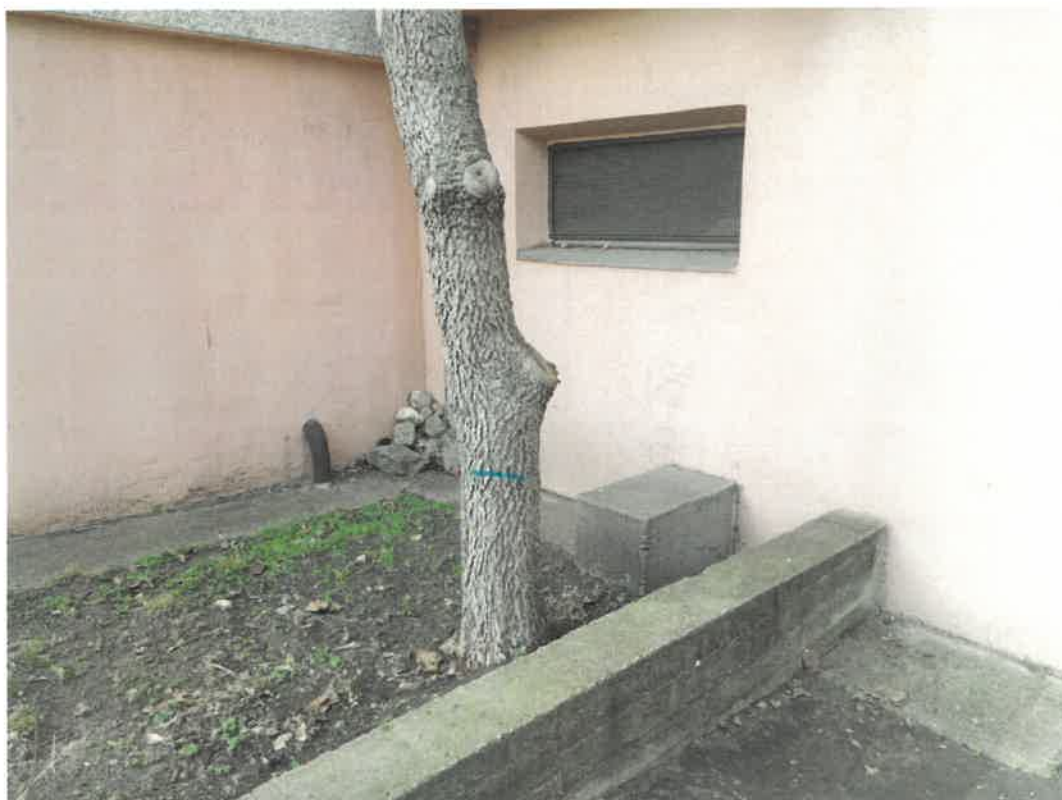
A lépcsőház oldalfalán a Rutafa utca felől a garázsok szintjén, a „gödör” felől, a tárolók magasságában került lábazat kialakításra.

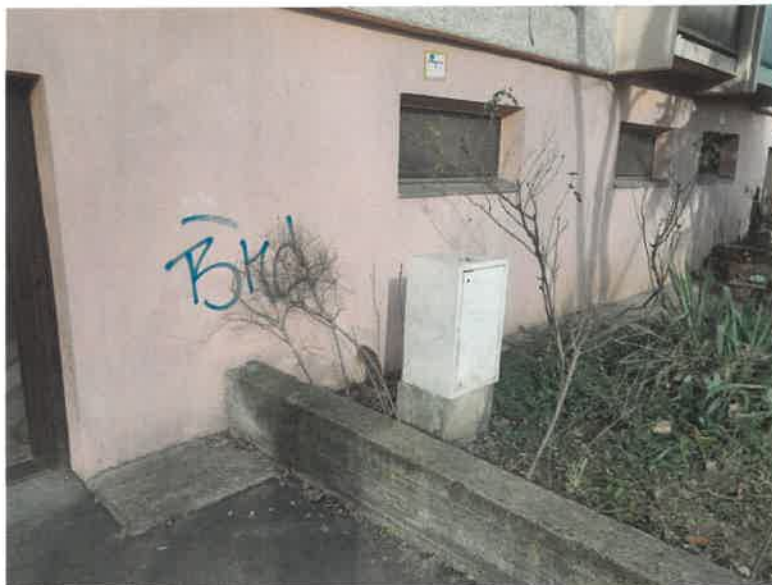
A szolgálati járda megfelelő állapotú, biztonságos közlekedésre alkalmas, azonban az épület adottságait figyelembe véve gyalogos közlekedés nem történik rajta. Az épület vízesedésének elkerülése érdekében a növényzet karbantartása, valamint az esteleges hézagok javítása indokolt.

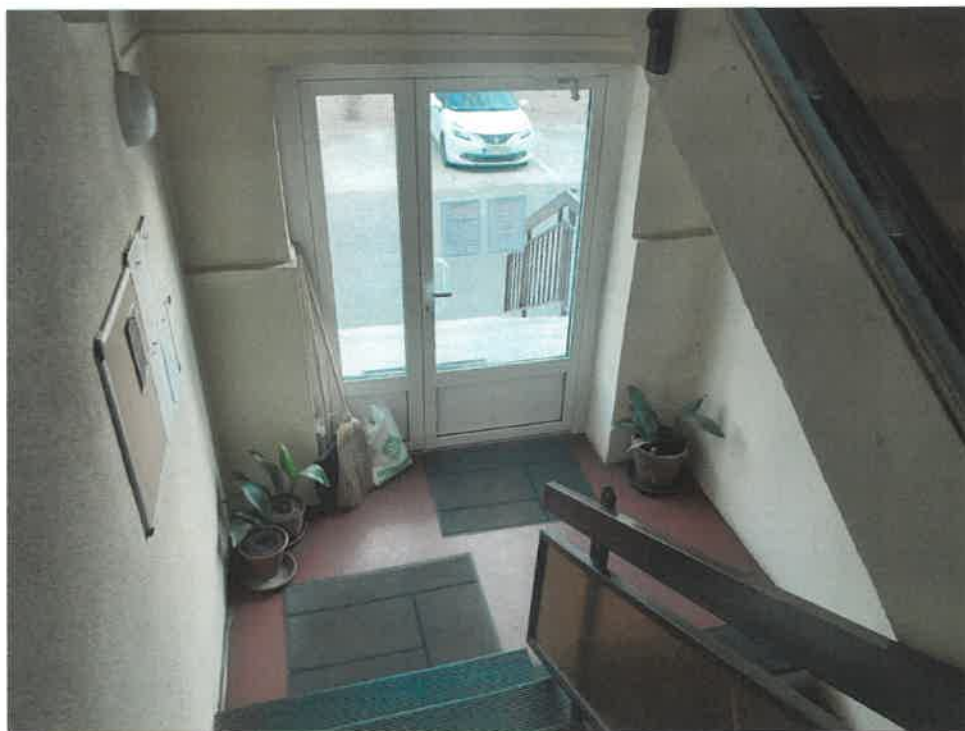
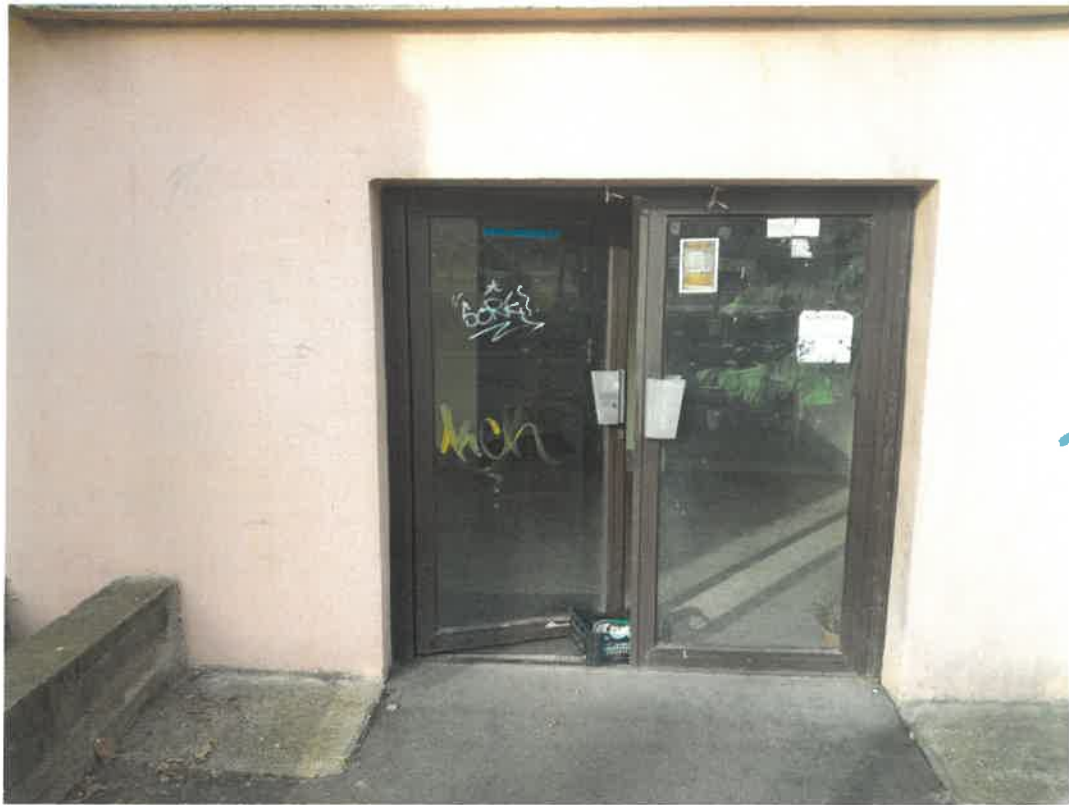
A belső, lépcsőházba a Rutafa utca felőli főbejáraton, valamint az alaksori szinten lévő, „hátsó” bejáraton lehet bejutni. Az ajtó cseréje 2019-ben megtörtént.

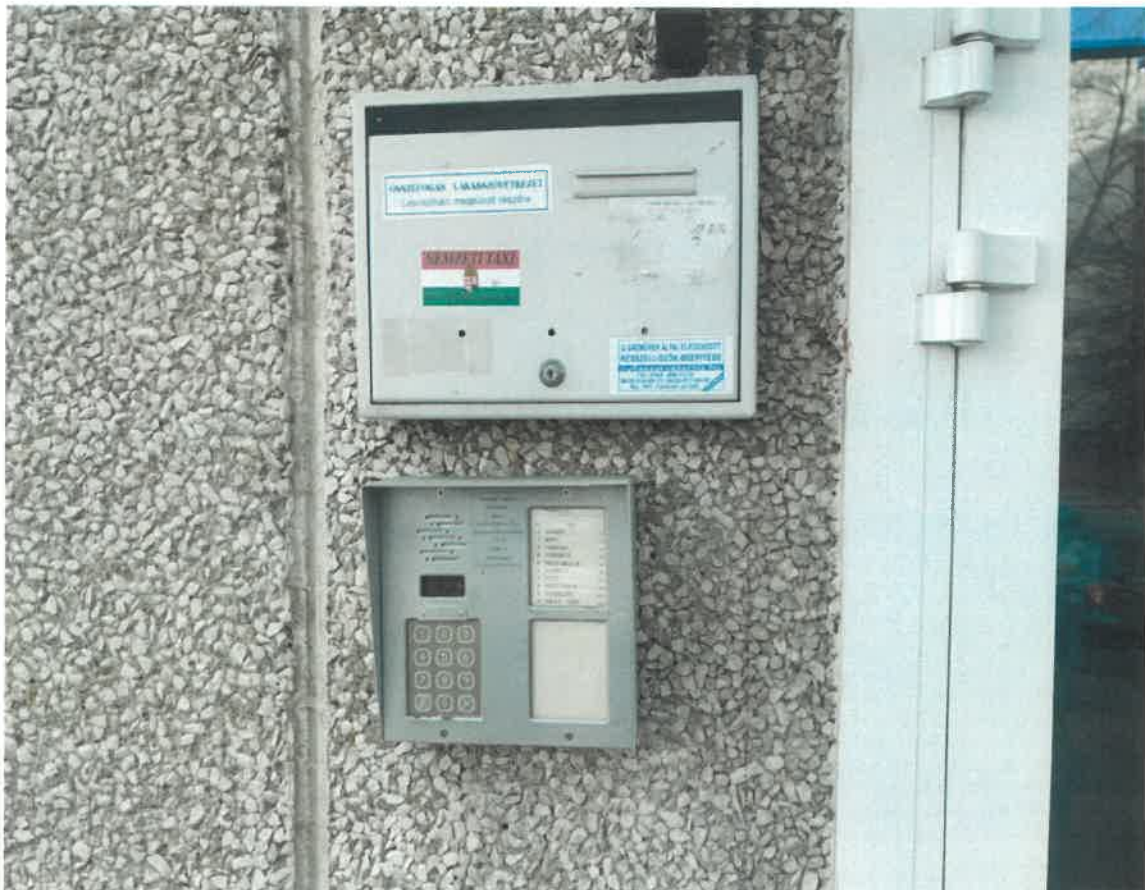
Kapu telefon a bejárat oldalán került kialakításra. Codefon típusú, karbantartása, szükség szerinti javítása rendszeresen megtörténik, állapota megfelelő.

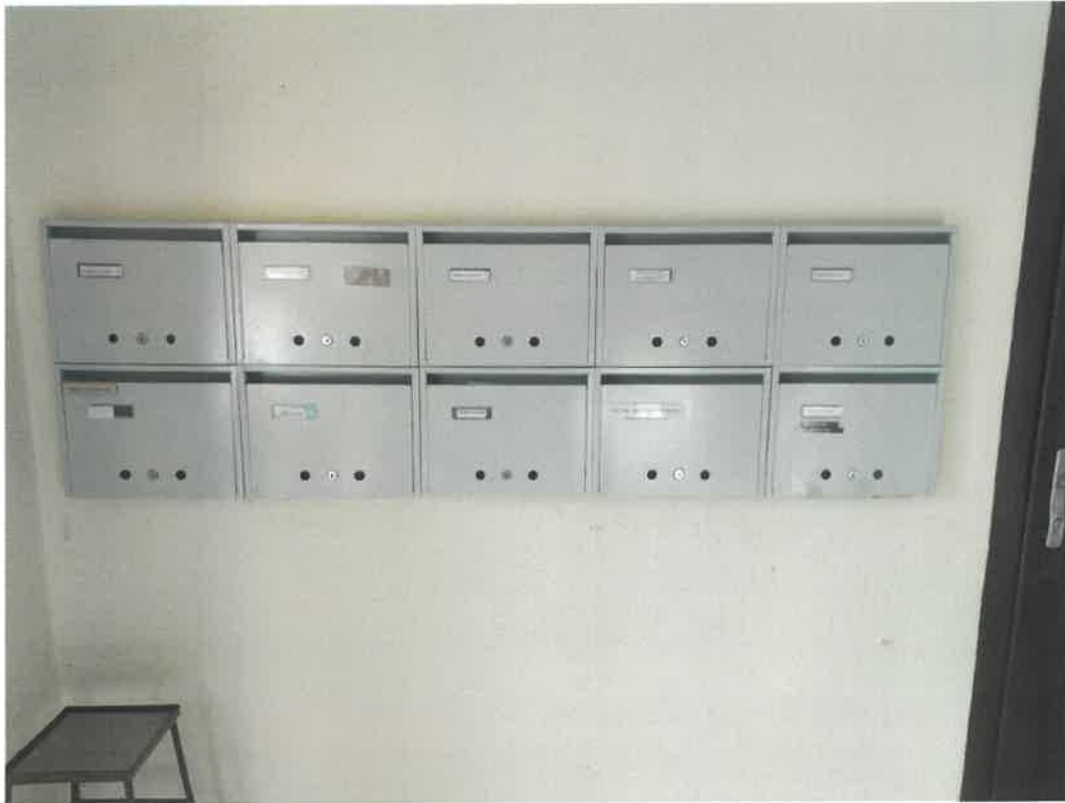
A postaládák a lépcsőház hátsó bejáratánál a földszinten találhatóak, cseréjük az elmúlt években nem történt meg, állapotuk megfelelő, biztonságosnak mondható.

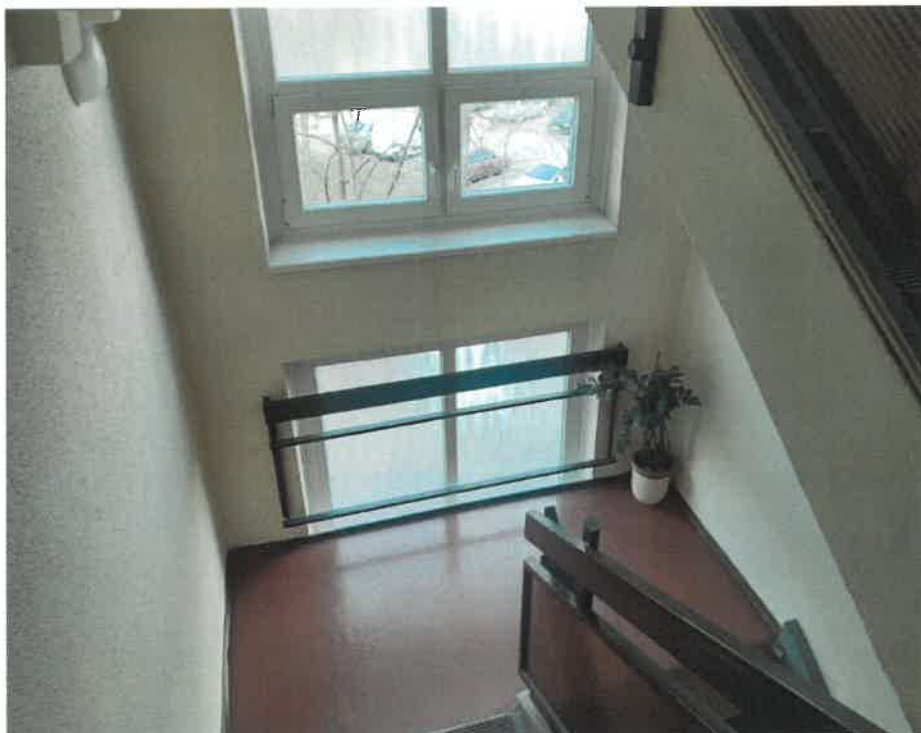
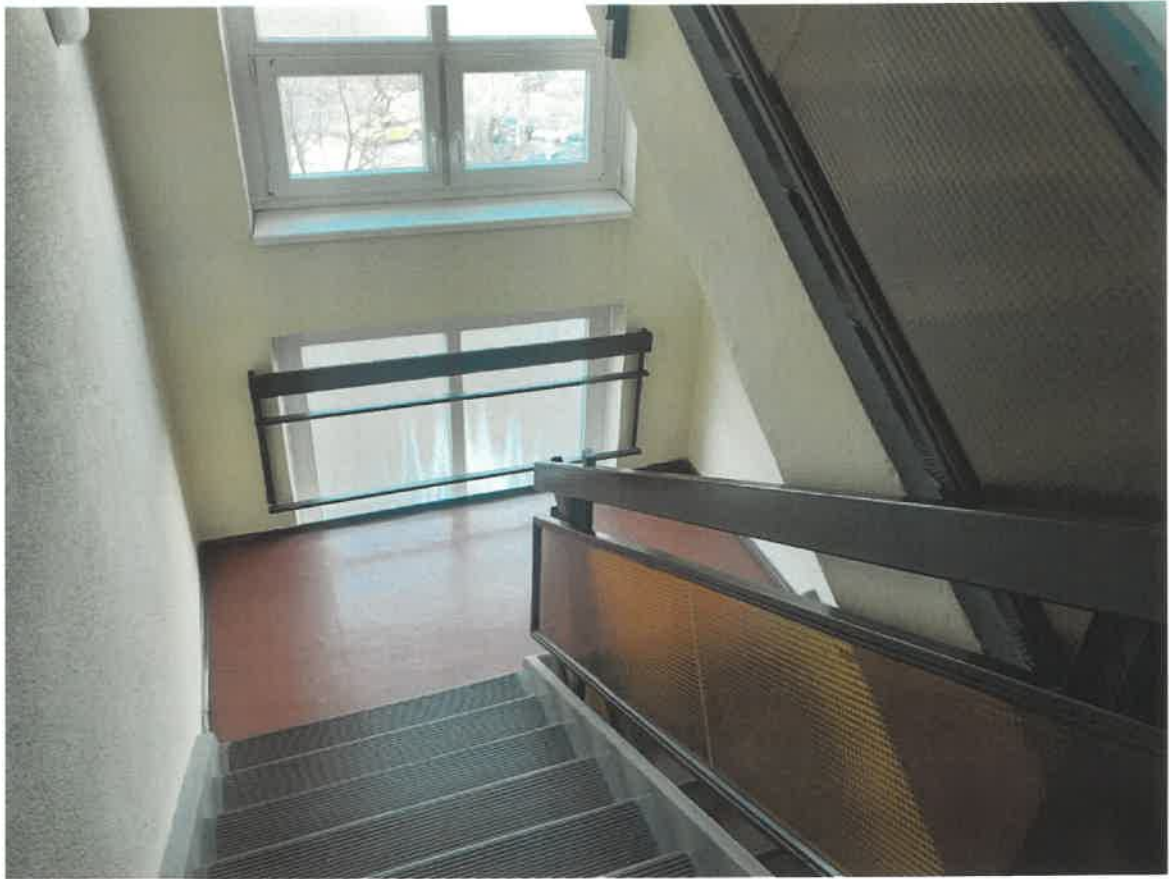
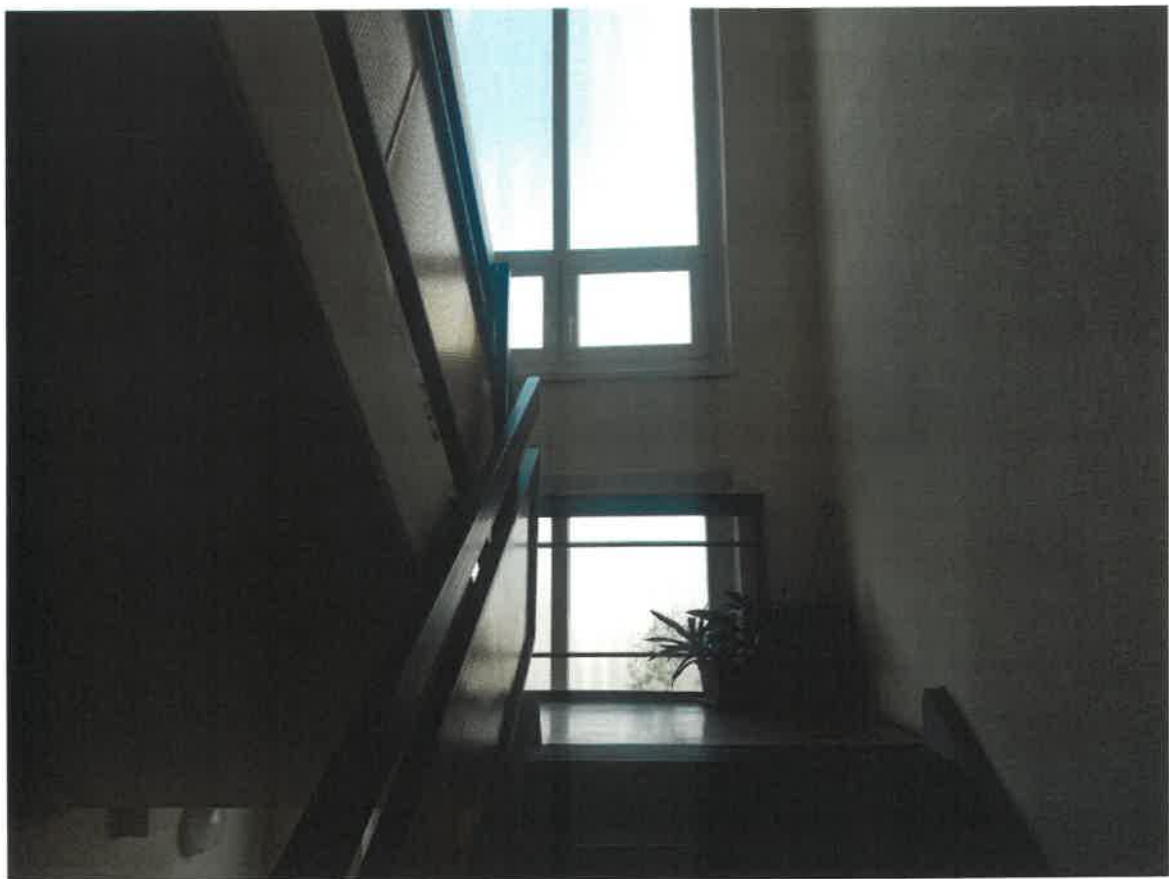
A lépcsőházi sorolt szerkezetek cseréje 2019-ben megtörtént. Állapotuk megfelelő, azonban néhány helyen befolyhat az esővíztömítésük, karbantartásuk javasolt. A lakásokban lévő nyílászárók cseréjéről a lakástulajdonosok egyénileg gondoskodnak.

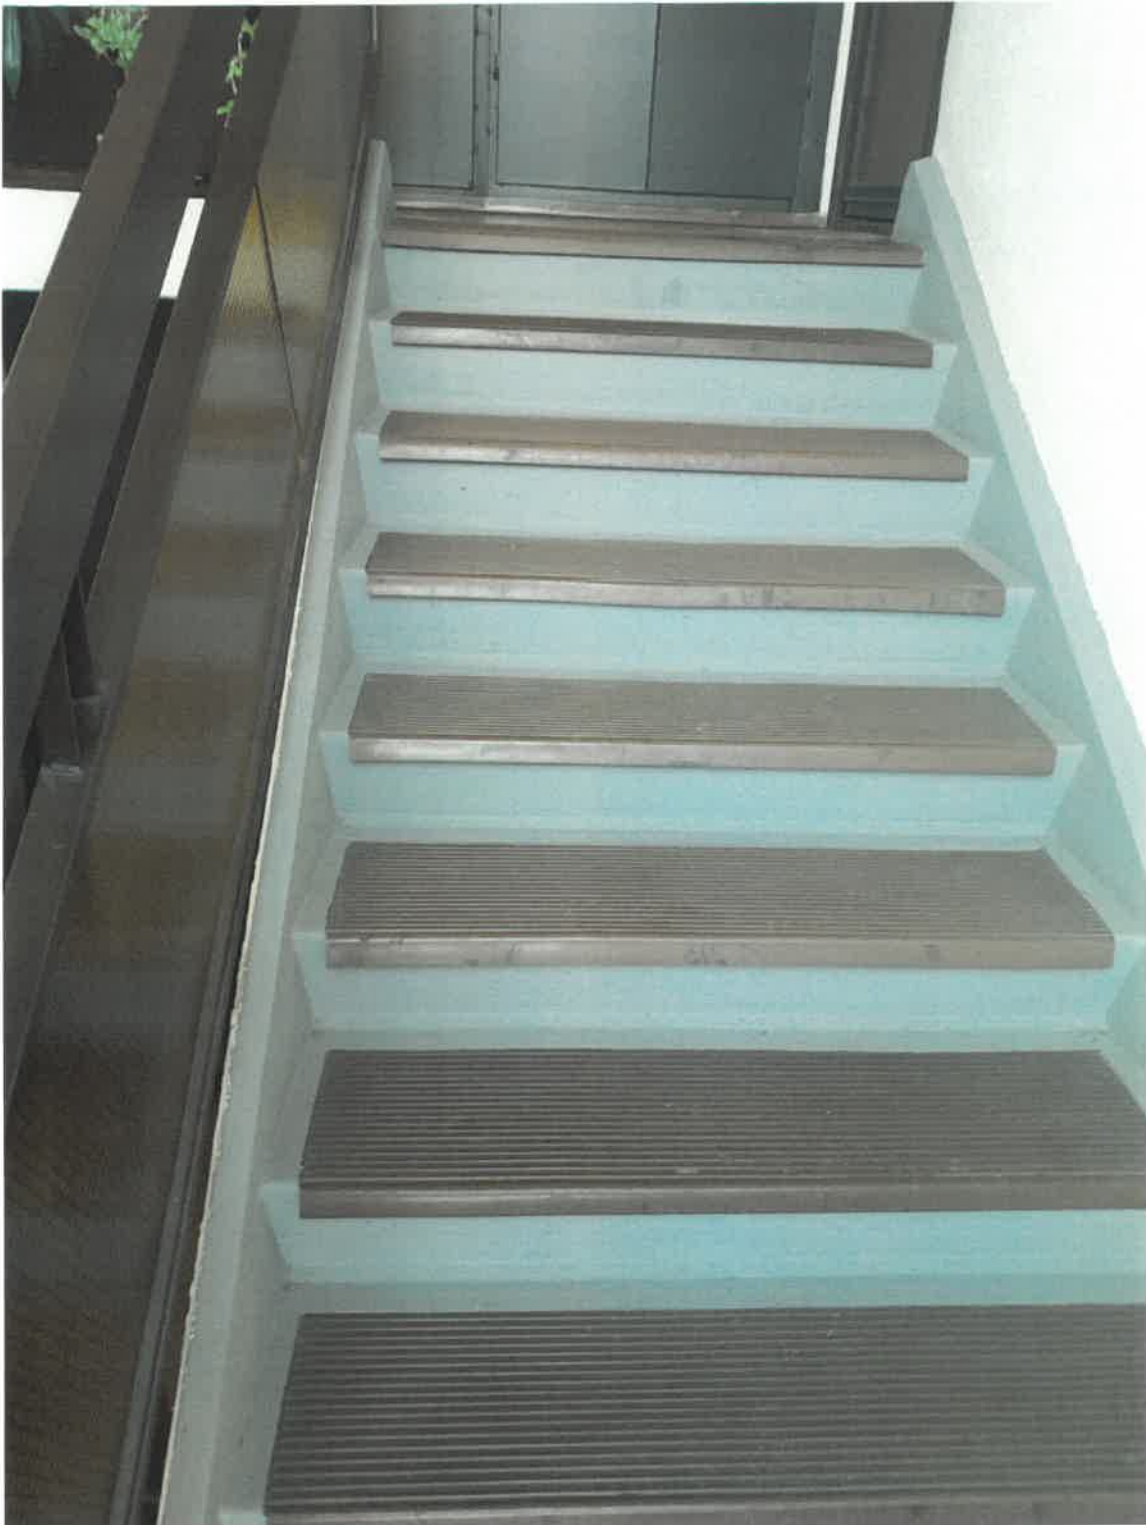
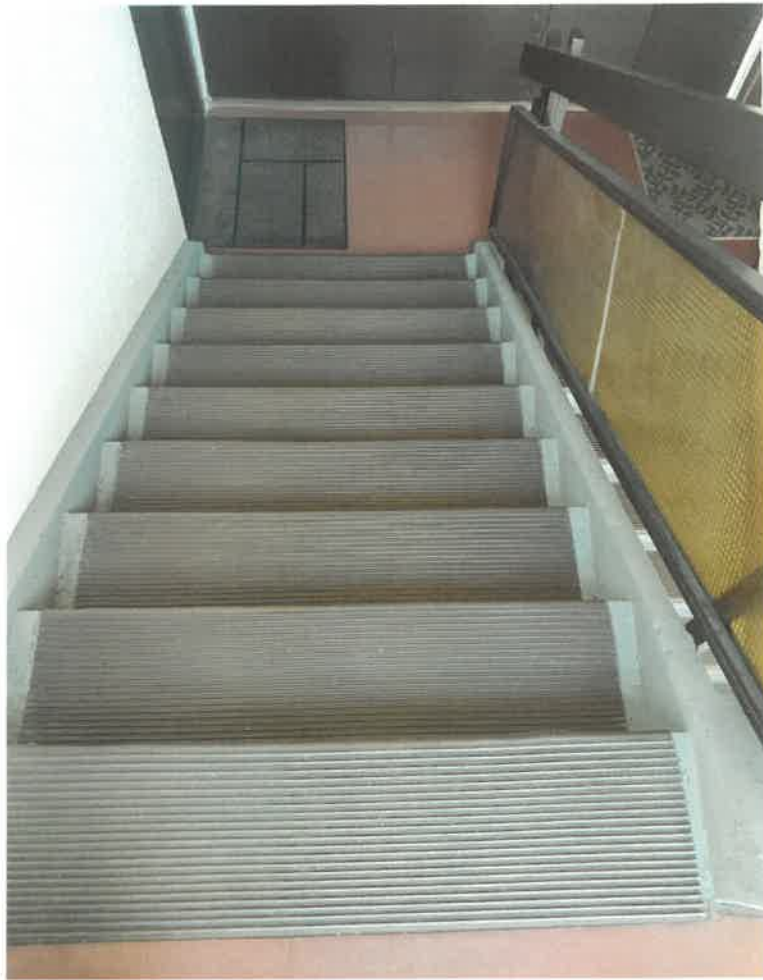
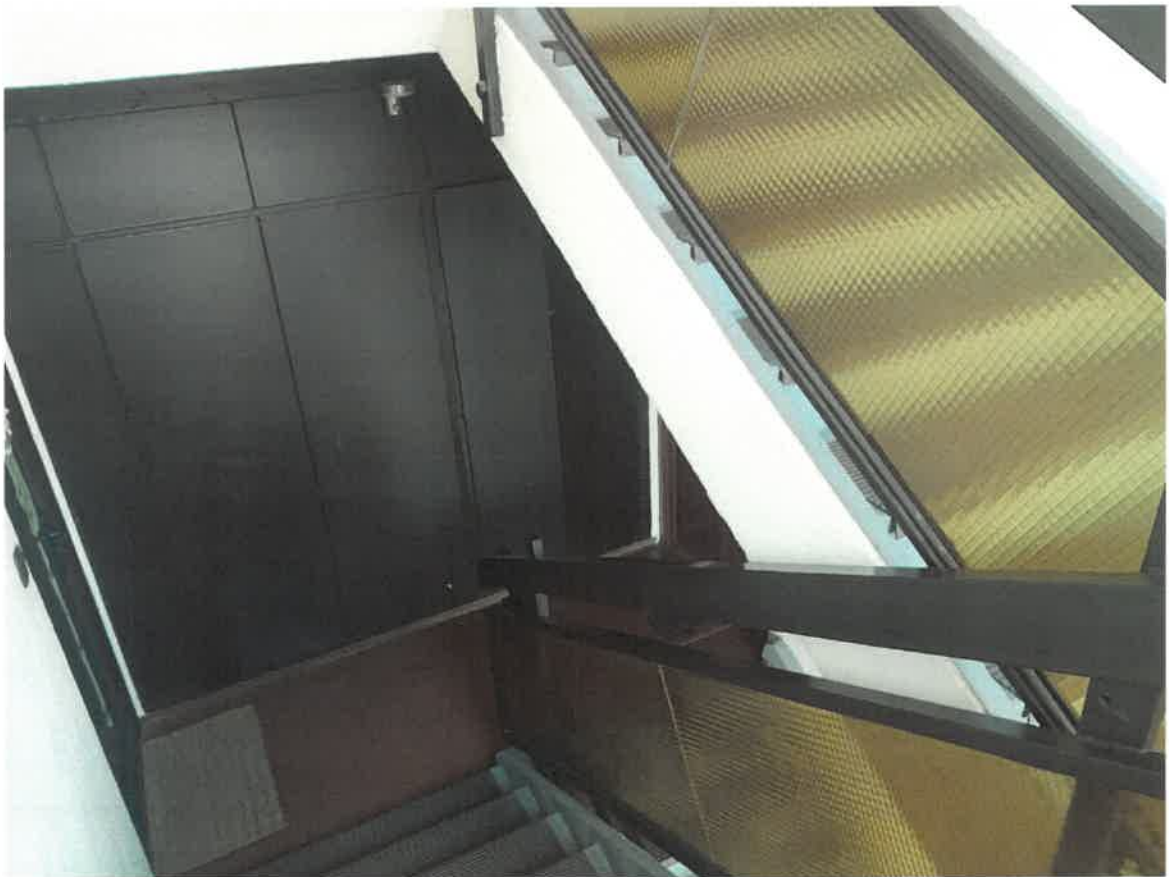
A lépcsőházban lévő burkolatok folytonosak. Az aljzat PVC lemezből és hidegburkolati lapokból került kialakításra. A korlátok állapota és rögzítése biztonságosnak mondható.

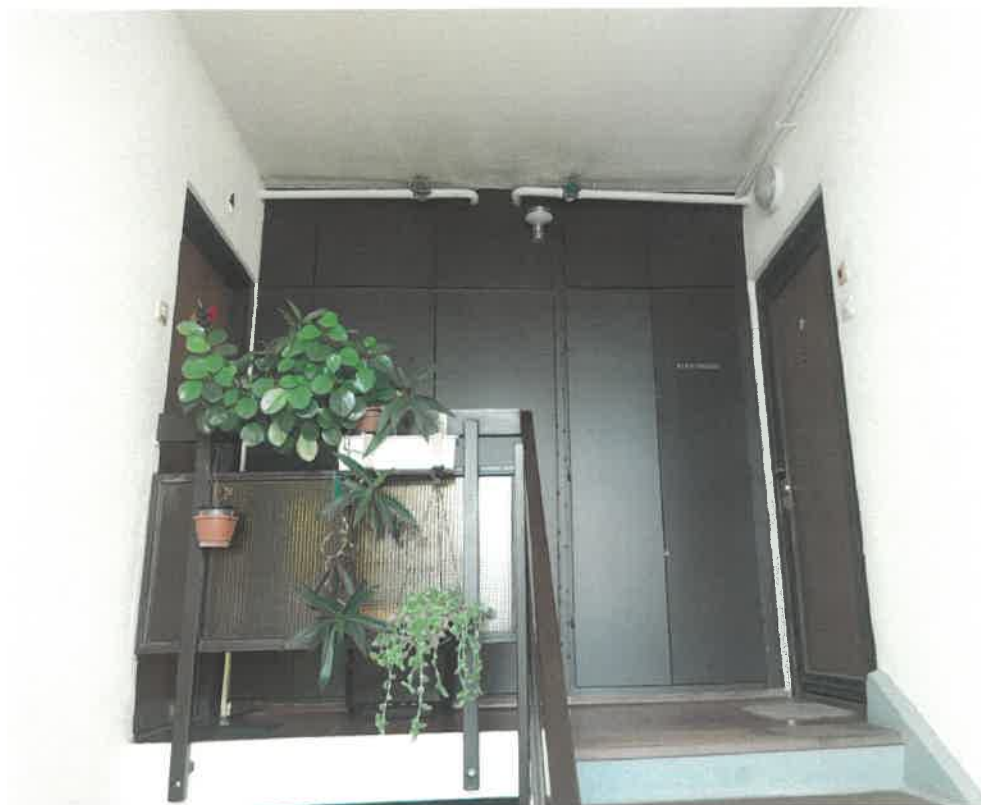
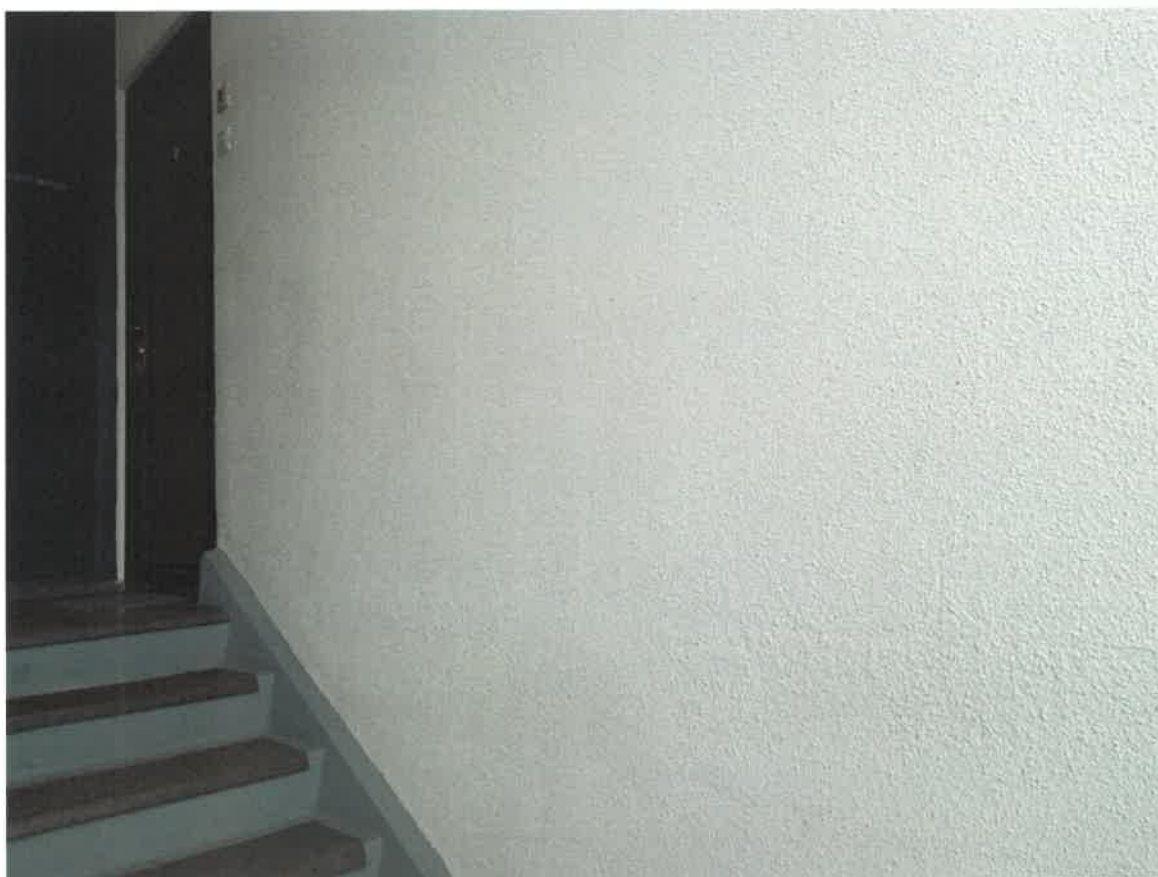
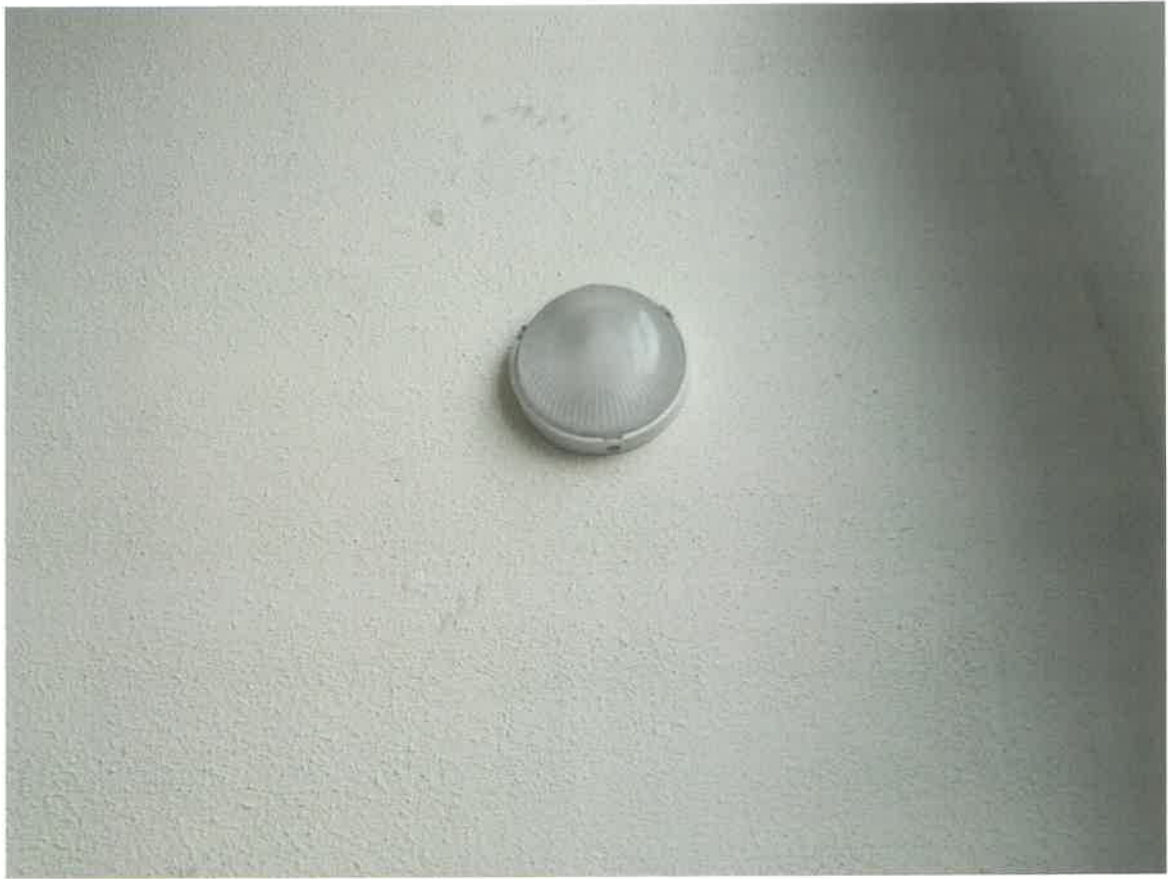
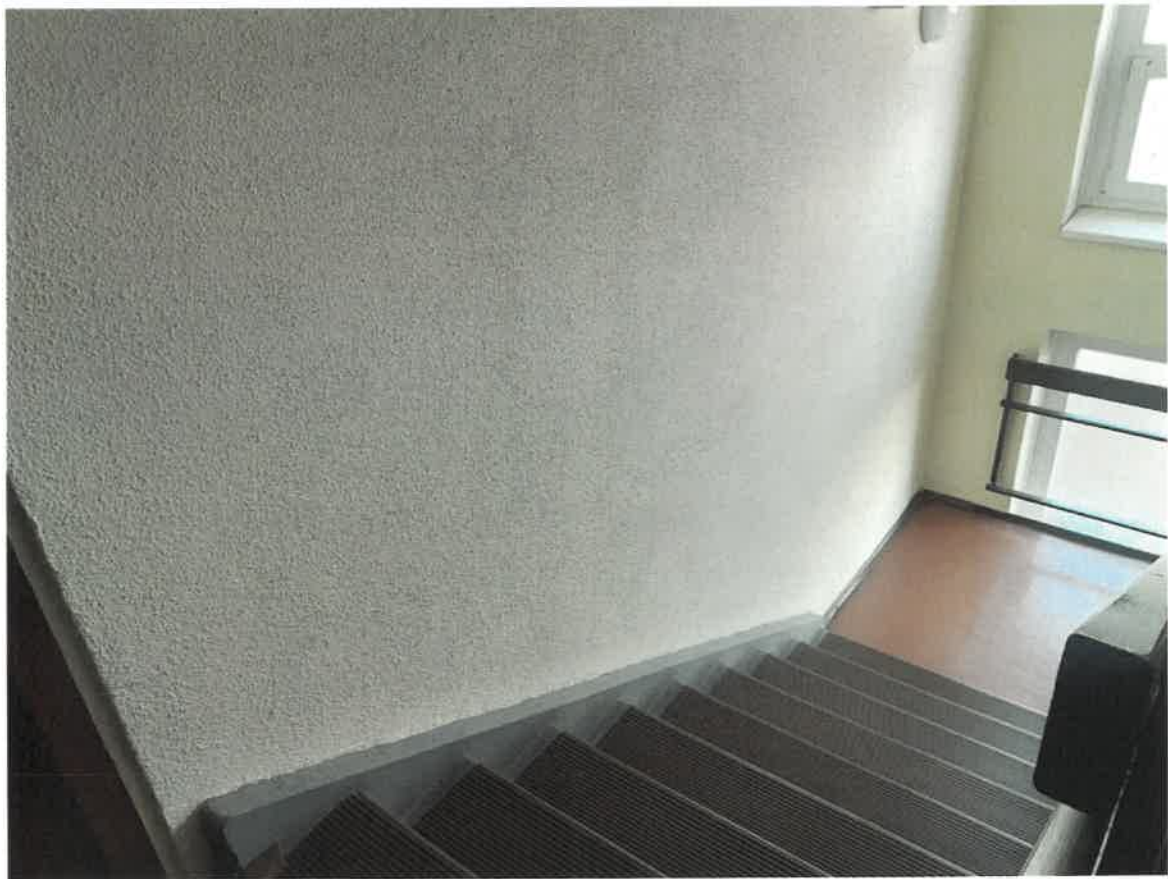
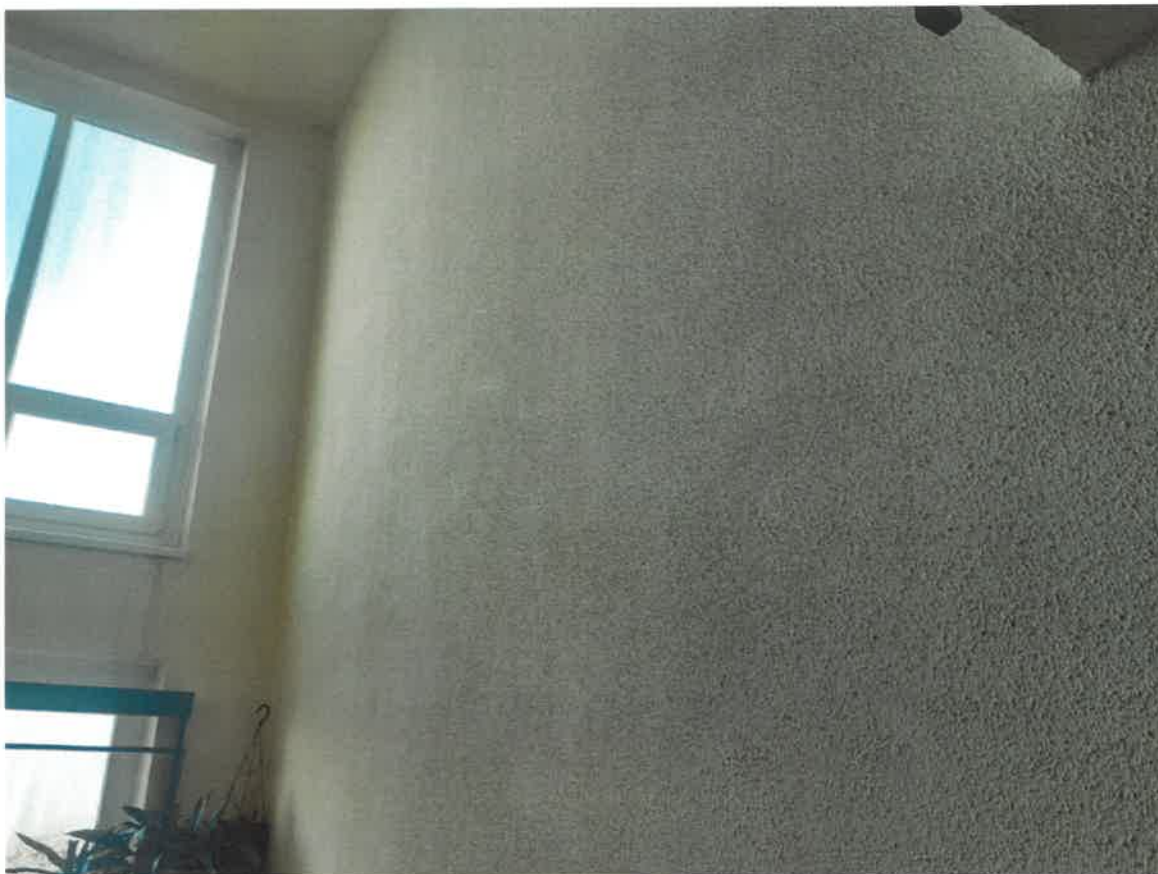
A lépcsőházban a falburkolatok festése már időszerű, a természetes elhasználódás, és a költözések miatt a falfelület helyenként foltos.

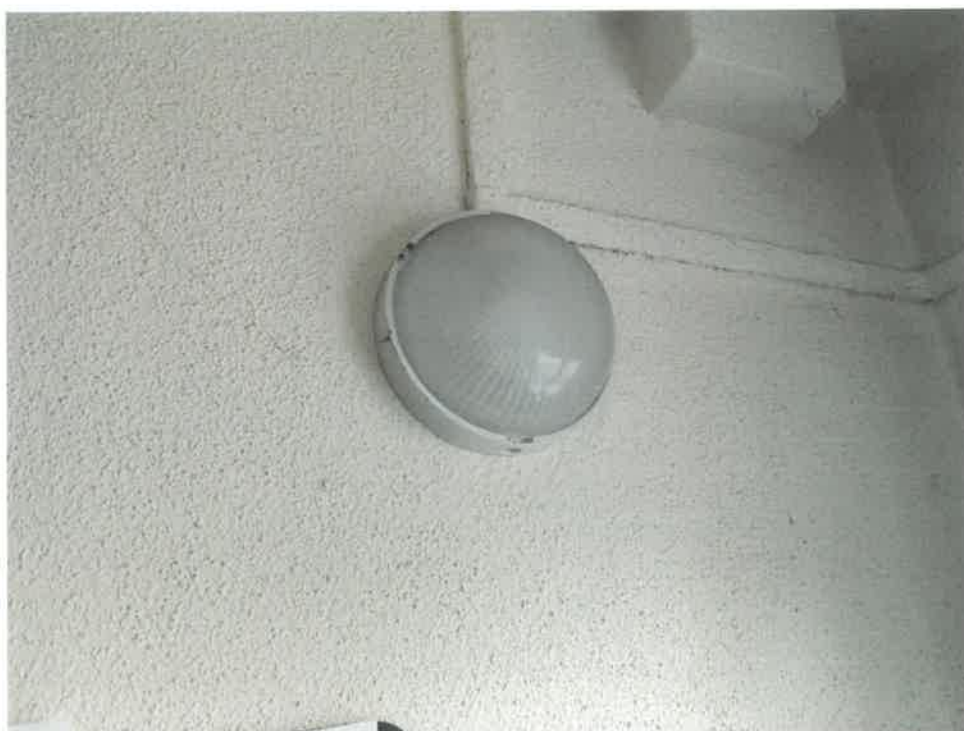
Az épület áramellátását, a földszinten az áramfogadó helyiségben az ELMŰ által elhelyezett kapcsolószekrény biztosítja, a lakások elektromos ellátását a szinten elhelyezett, önálló villanyóra biztosítja. Az épület villamos biztonságtechnikai felülvizsgálatai által megállapított hiányosságokat a felmérés nem tartalmazza. A villanyórák utáni hálózat karbantartásáról a lakástulajdonosok gondoskodnak.

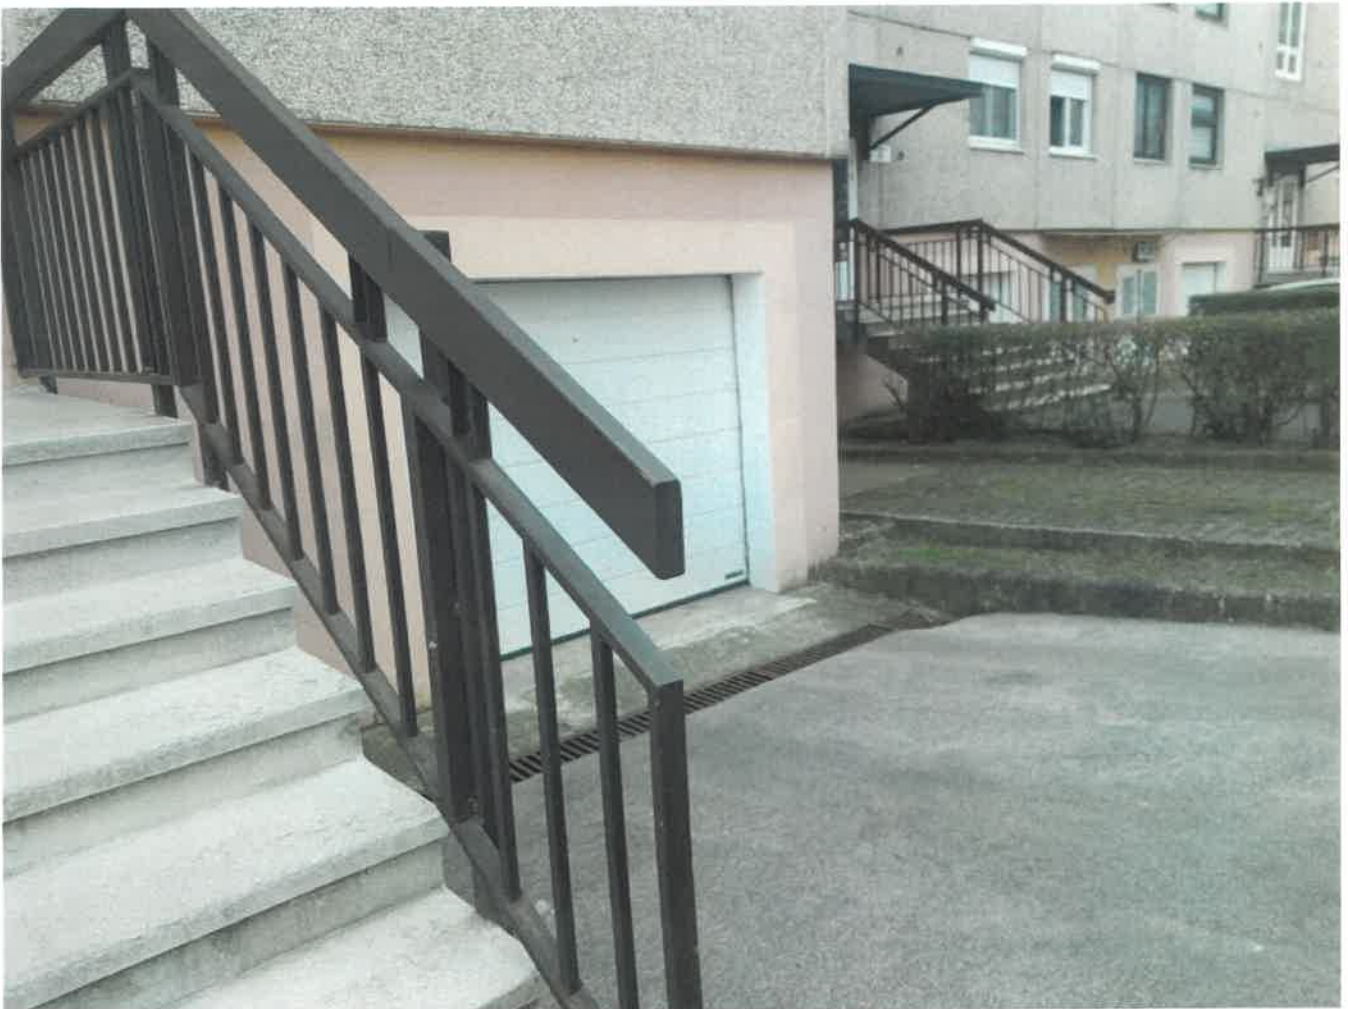
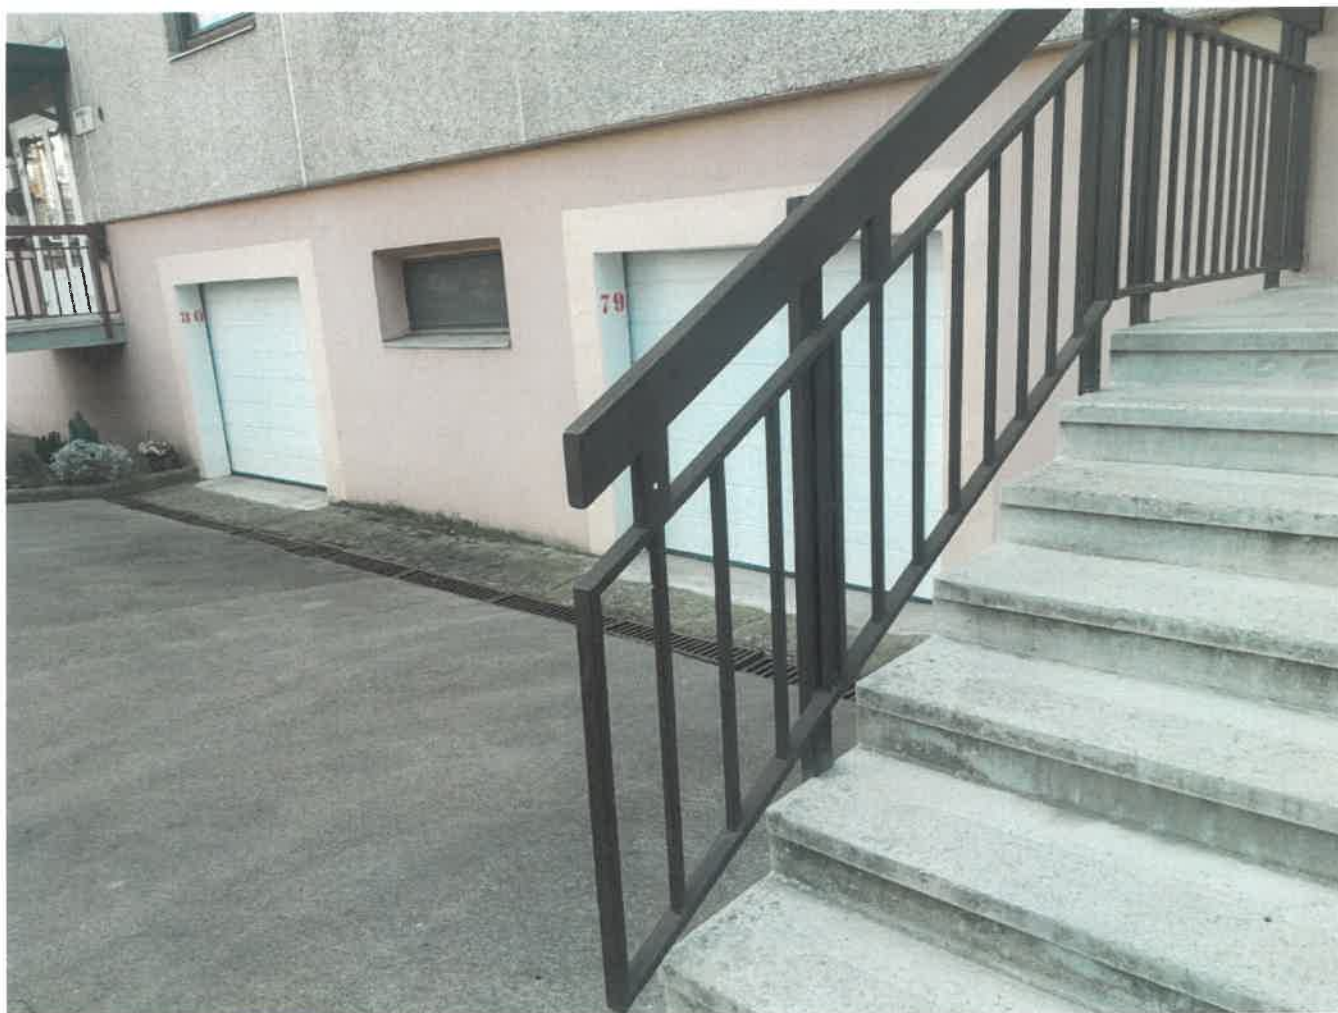
A lépcsőházban garázs a Rutafa utcai alaksori (utca) szinten került kialakításra, ezek használatára bérleti szerződéssel többnyire az ott lakóknak van lehetősége. Ezeken kívül parkolás az ingatlan előtt és mögött a közterületi parkolóknak lehetséges.
