**Összefogás Lakásszövetkezet**

## **Állagfelmérés 2024.**

**1165 Budapest, Rutafa utca 19.**

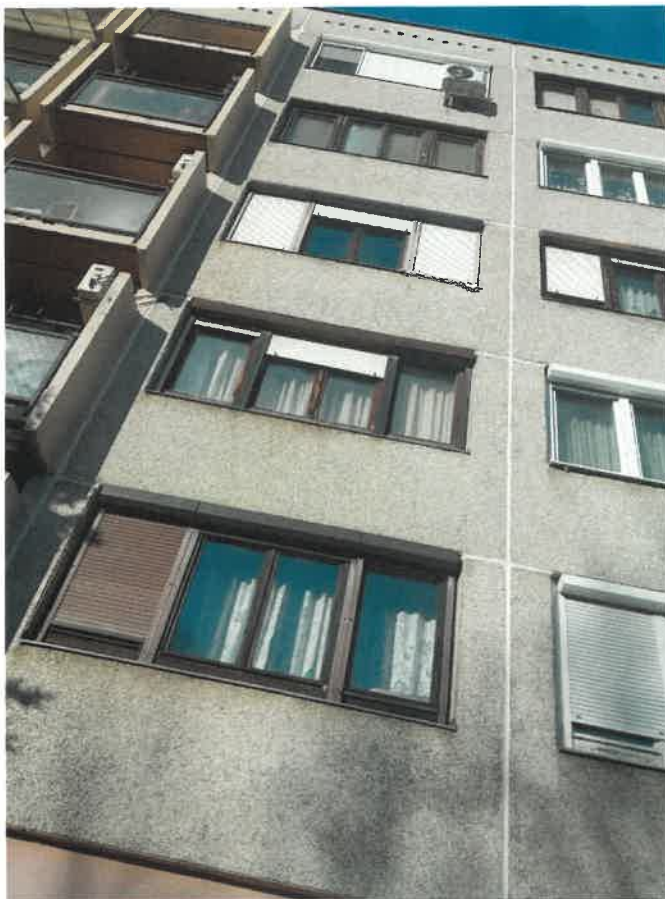
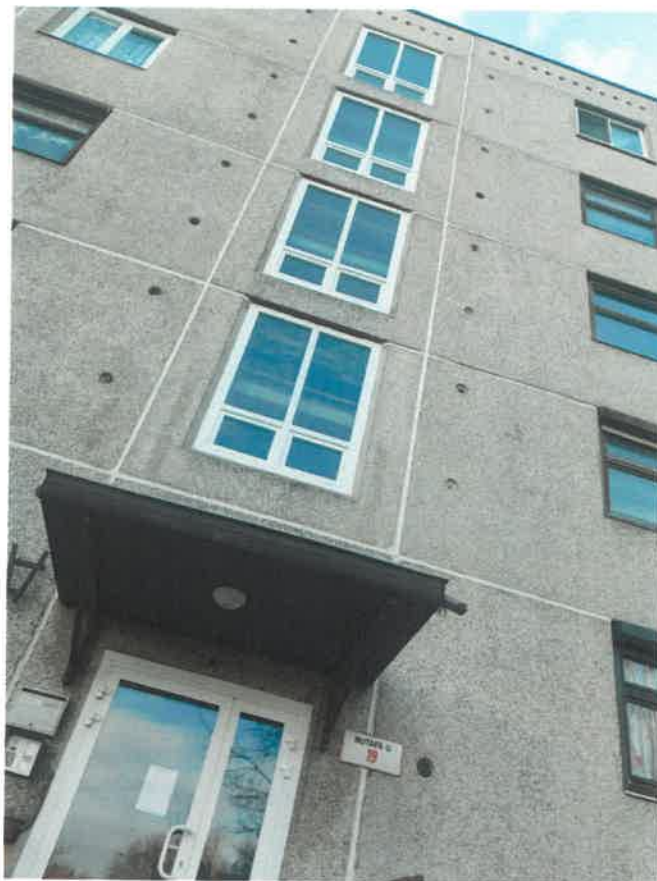
Az épület oldalfala előre gyártott vasbeton elemekből készült, korának megfelelő állapotú. Helyenként a természetes épületmozgás és elhasználódás következtében a dilatációs hézagok tömítőanyagai hiányosak. A fűdémszellőző rácsok meglétét ellenőrizni szükséges. A dilatációs hézagok további vizsgálata, karbantartása javasolt.

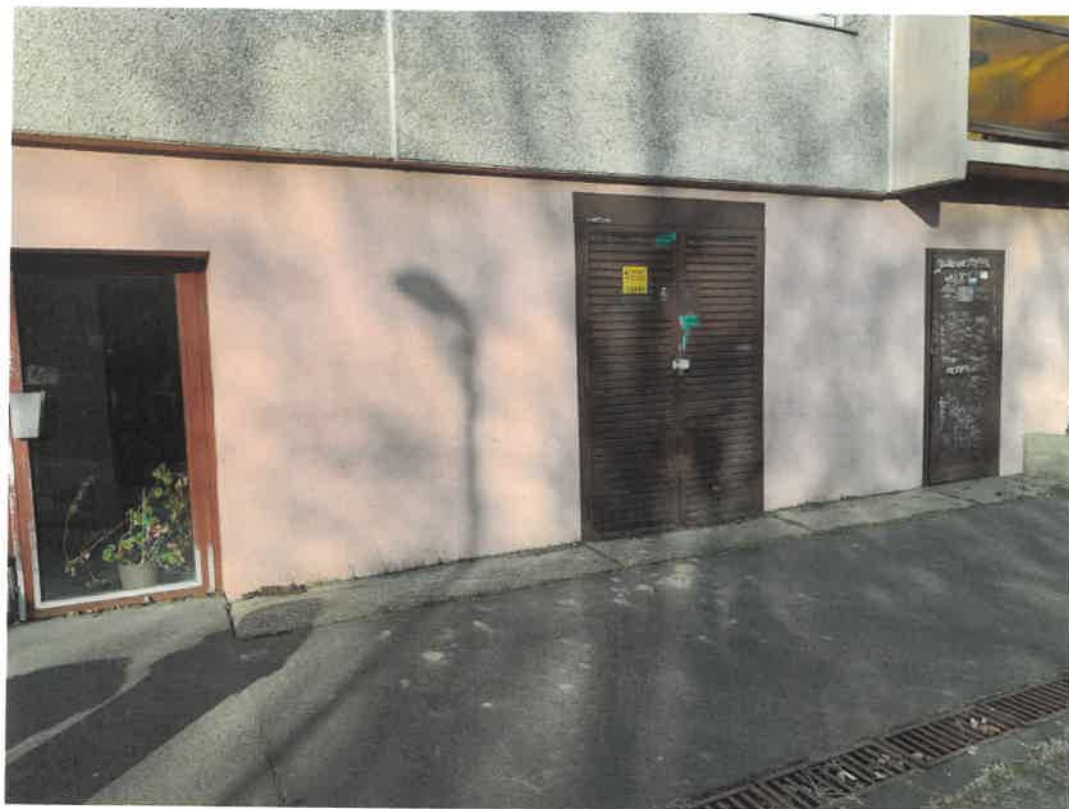
A lépcsőház oldalfalán a Rutafa utca felől a garázsok szintjén, a „gödör” felől, a tárolók magasságában került lábazat kialakításra.

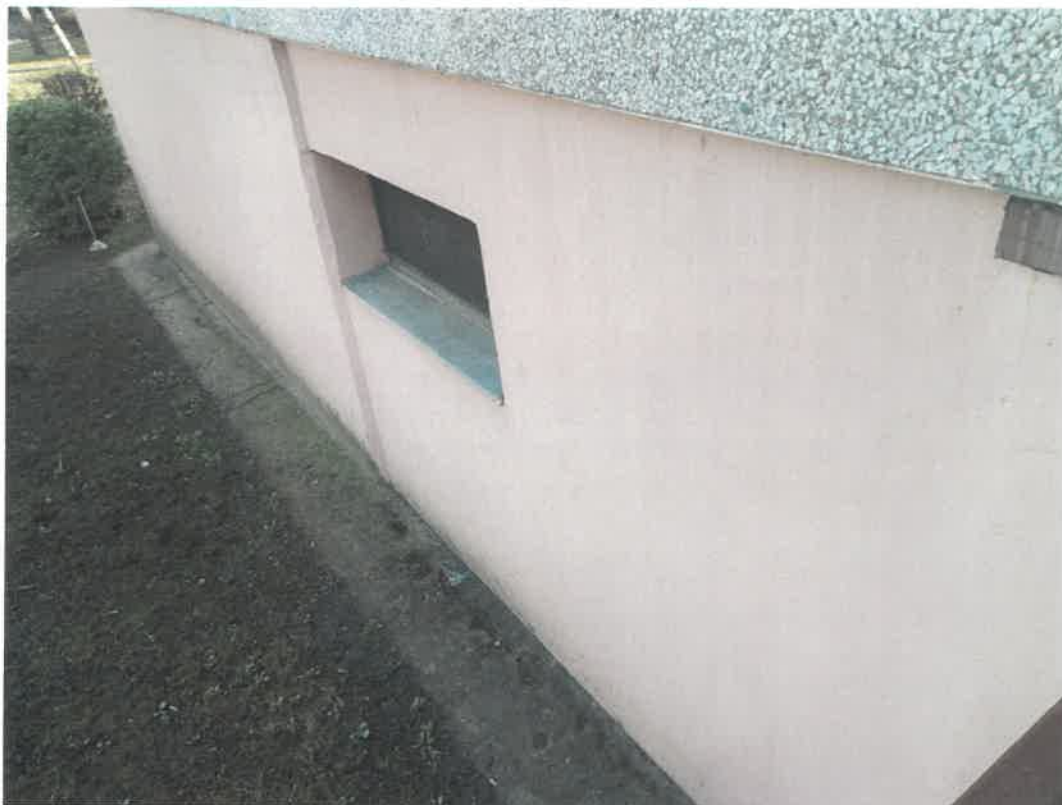
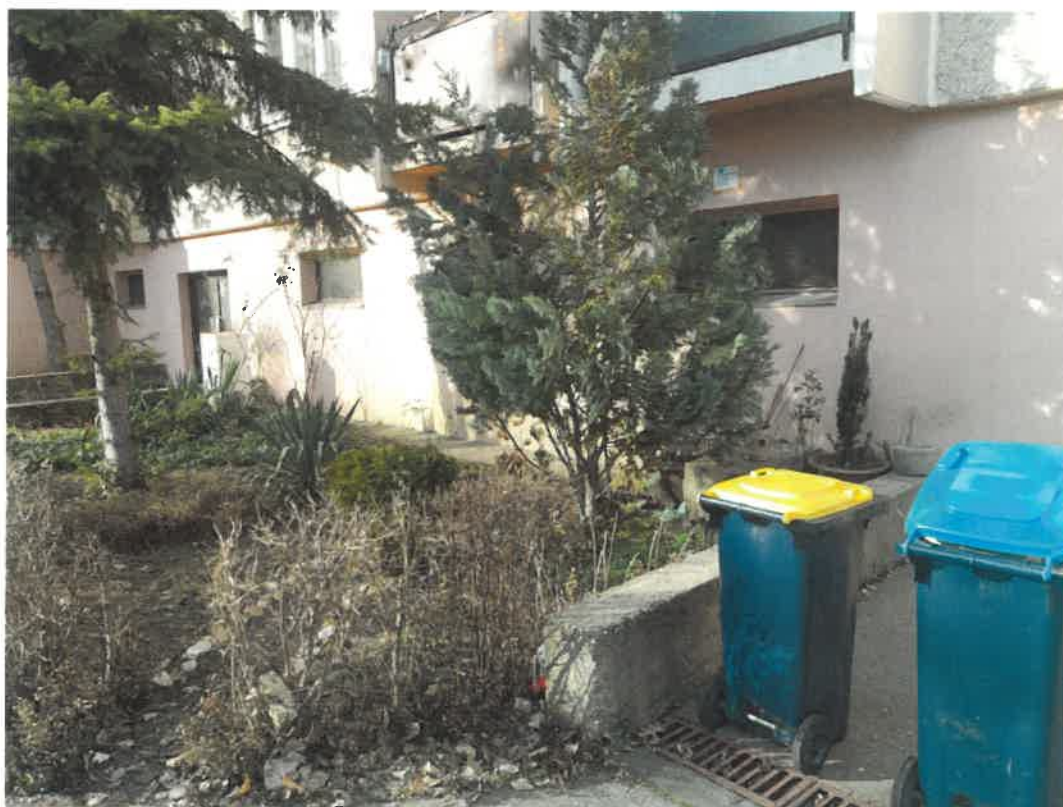
A szolgálati járda megfelelő állapotú, biztonságos közlekedésre alkalmas, azonban az épület adottságait figyelembe véve gyalogos közlekedés nem történik rajta. Az épület vízesedésének elkerülése érdekében a növényzet további karbantartása (ahogyan eddig is megtörtént), valamint az esteleges hézagok javítása indokolt.

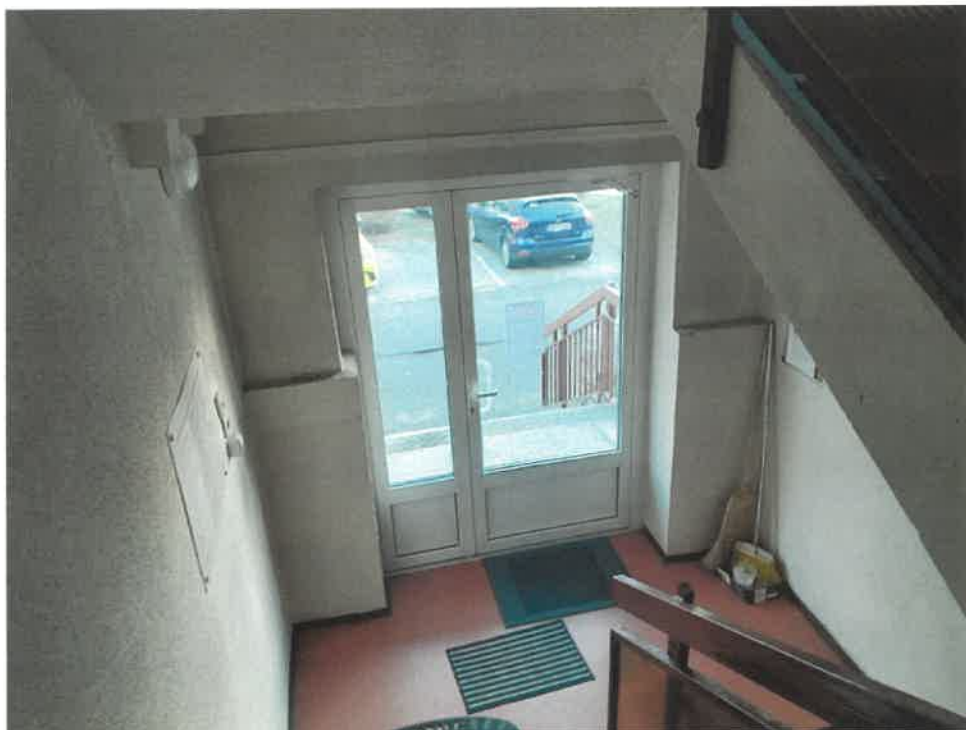
A belső, lépcsőházba a Rutafa utca felőli főbejáraton, valamint az alaksori szinten lévő, „hátsó” bejáraton lehet bejutni. Az ajtó cseréje 2020-ban megtörtént.

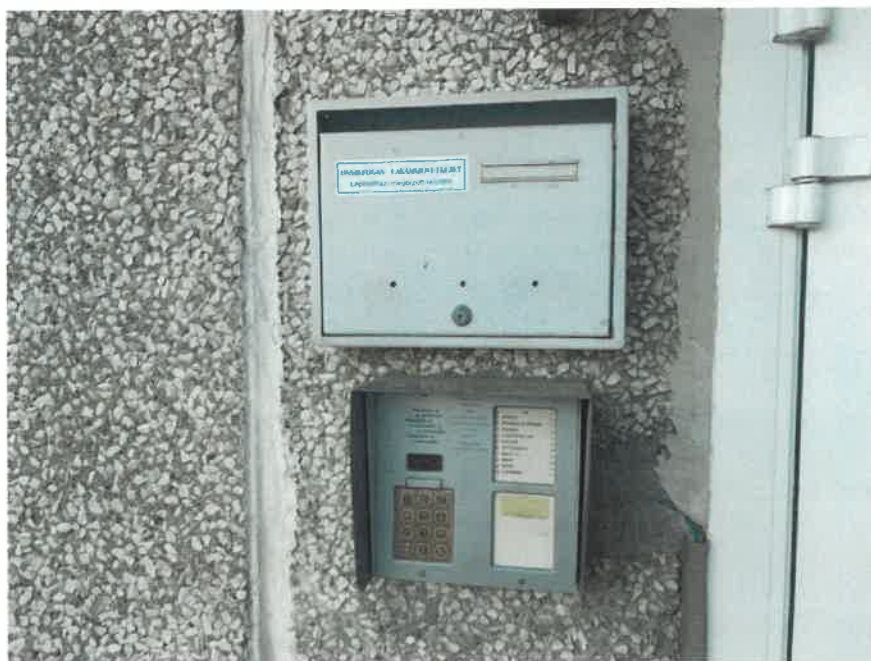
Kapu telefon a bejárati oldalon került kialakításra. Codefon típusú, karbantartása, szükség szerinti javítása rendszeresen megtörténik, állapota megfelelő.

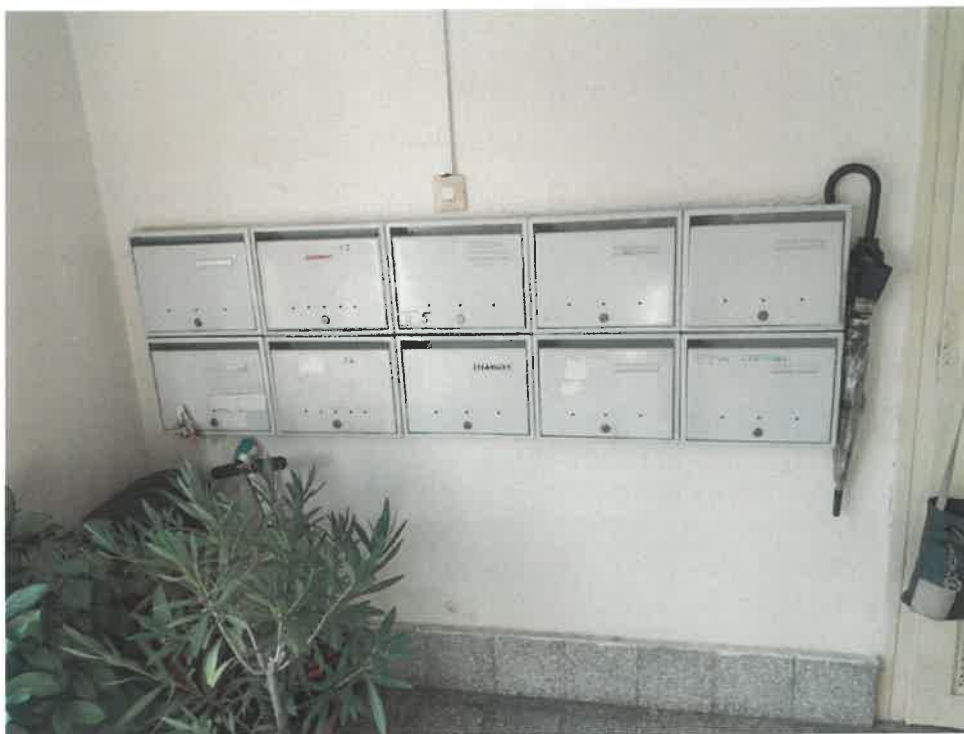
A postaládák a lépcsőház hátsó bejáratánál a földszinten találhatóak, cseréjük az elmúlt években nem történt meg, állapotuk megfelelő, biztonságosnak mondható.

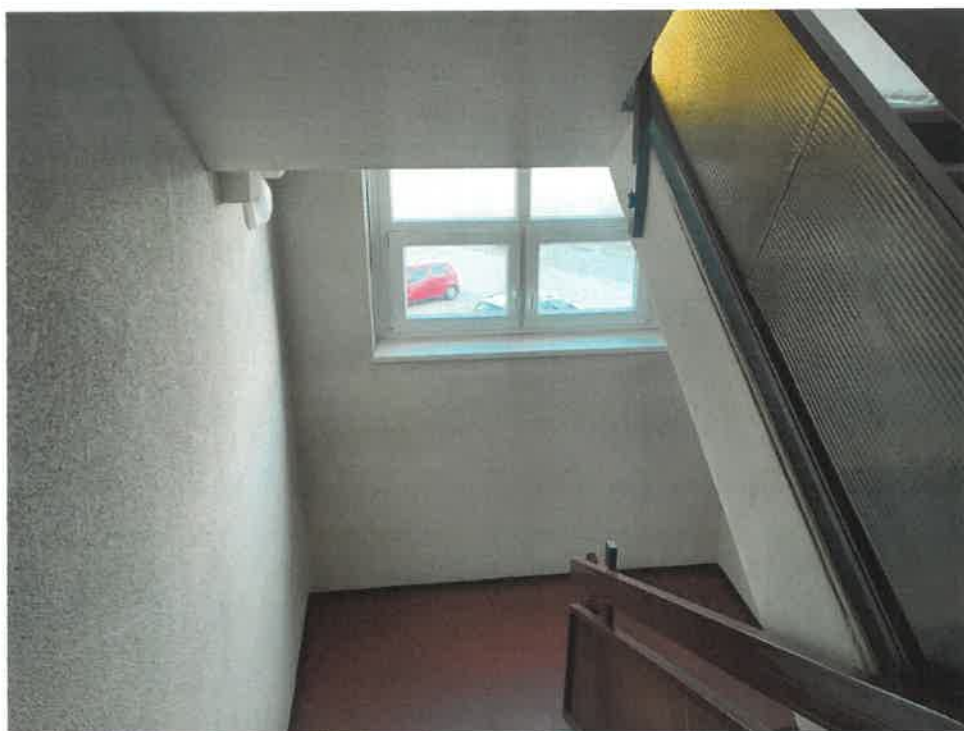
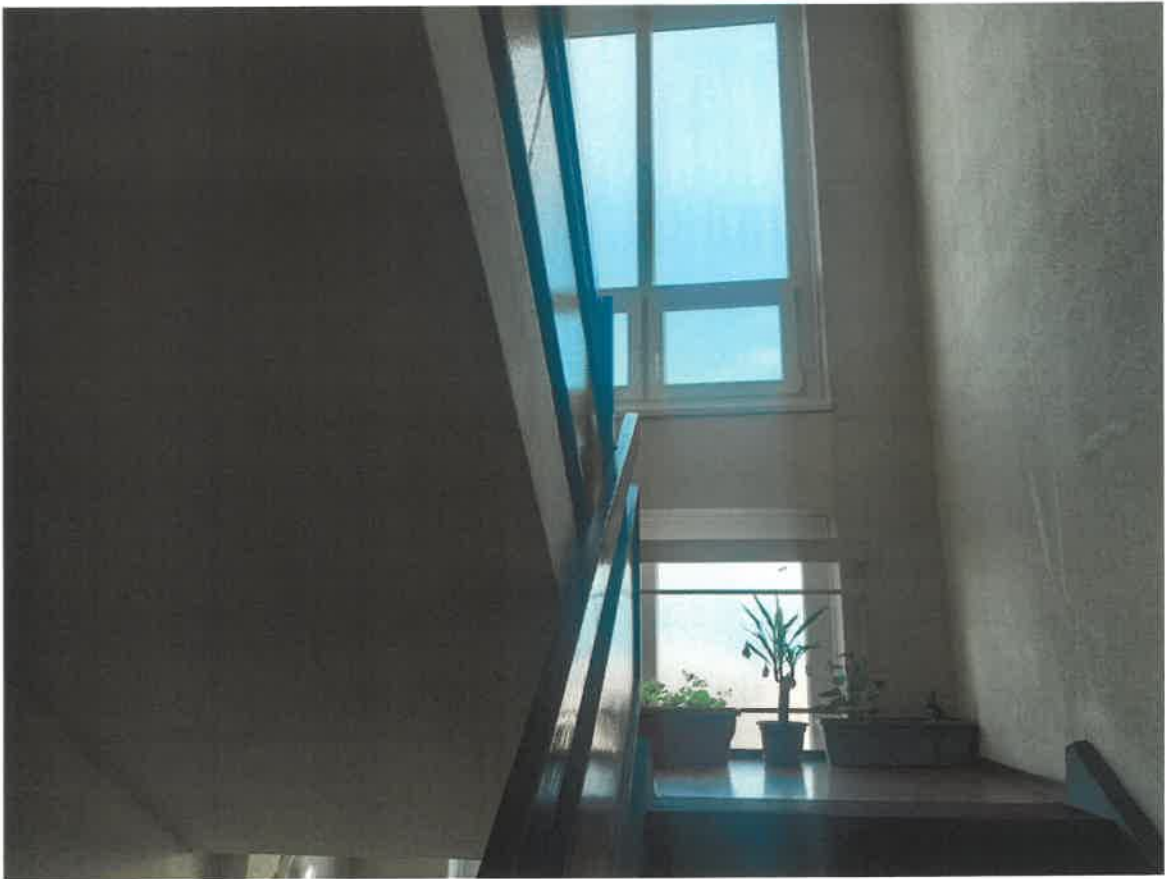
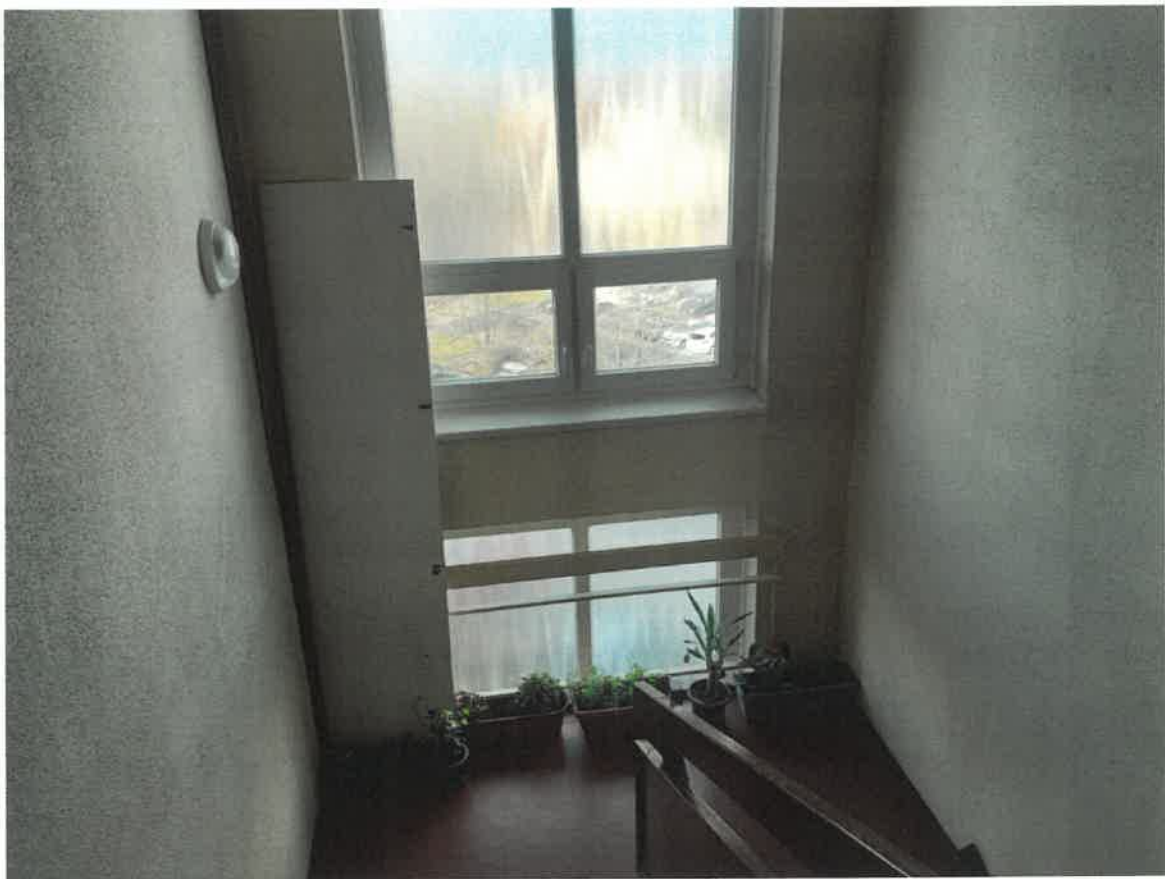
A lépcsőházi sorolt szerkezetek cseréje 2020-ban megtörtént. Állapotuk megfelelő, azonban néhány helyen befolyhat az esővíztömítésük, karbantartásuk javasolt. A lakásokban lévő nyílászárók cseréjéről a lakástulajdonosok egyénileg gondoskodnak.

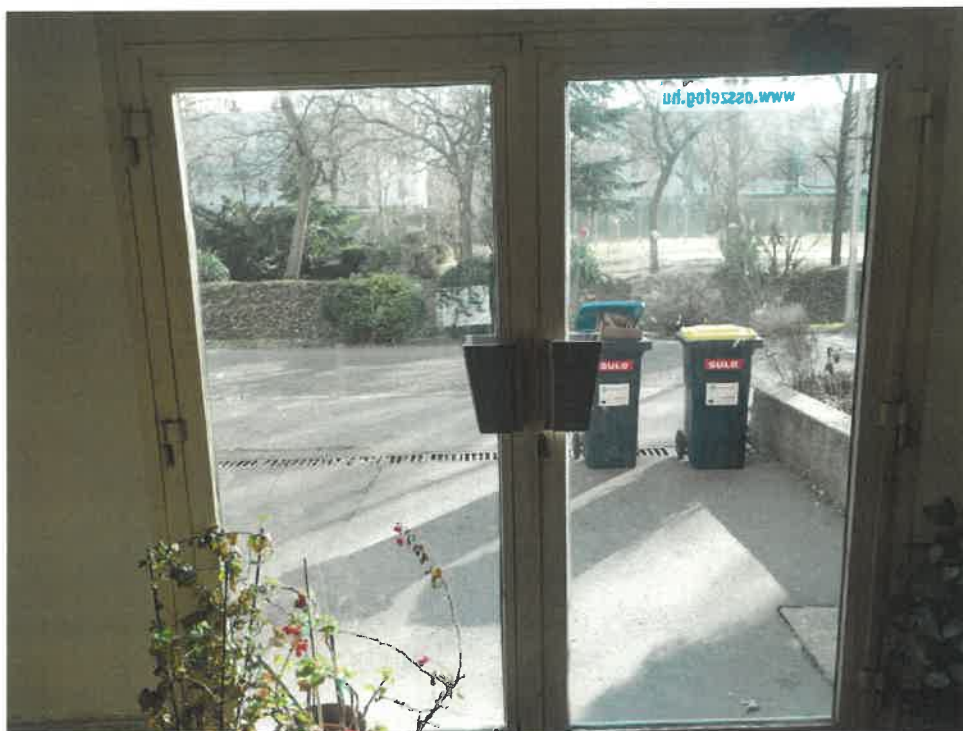
A lépcsőházban külön kukatároló helyiség nem került kialakításra, a kommunális hulladék tárolására a Rutafa utcában elhelyezett külön „kukatárolók” épültek, melyekből az FKF Zrt. közvetlenül végzi a szállítást. Állapotuk a koruknak megfelelő, funkciójuk ellátására alkalmasak. A szelektív tartályokat a lépcsőház alaksori részén tárolják (szállításra várva).

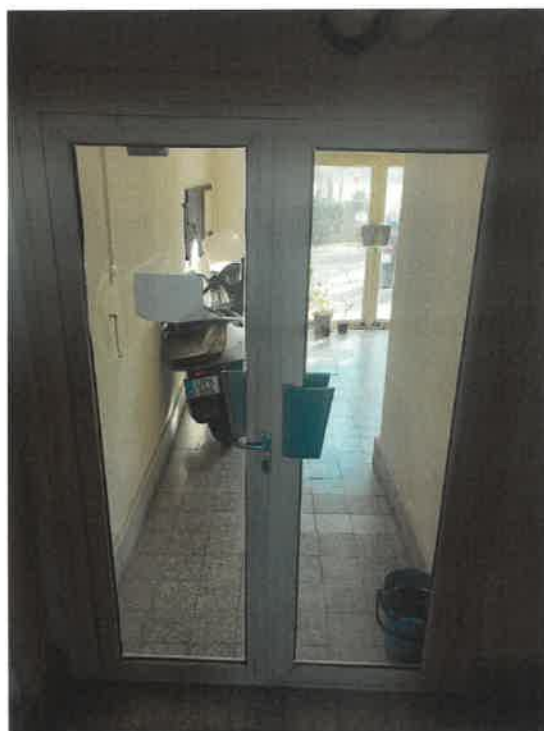
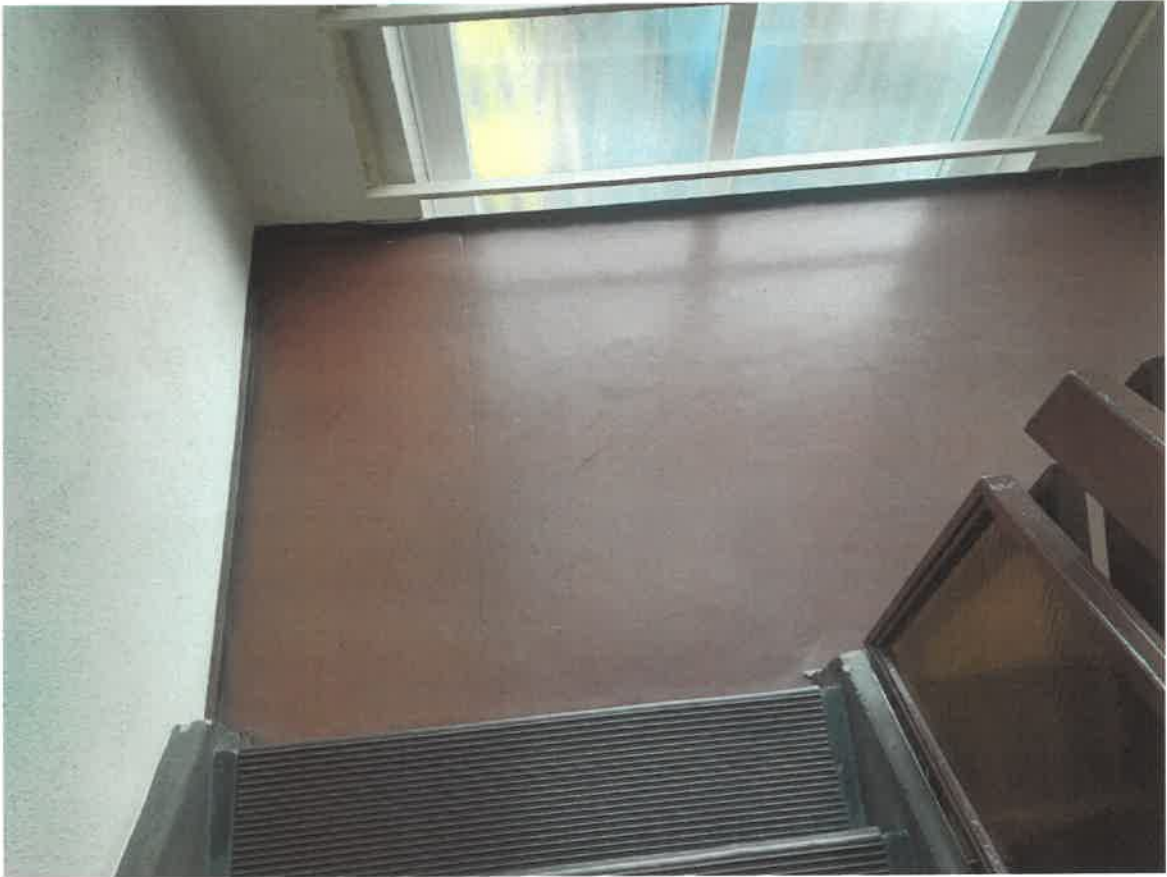
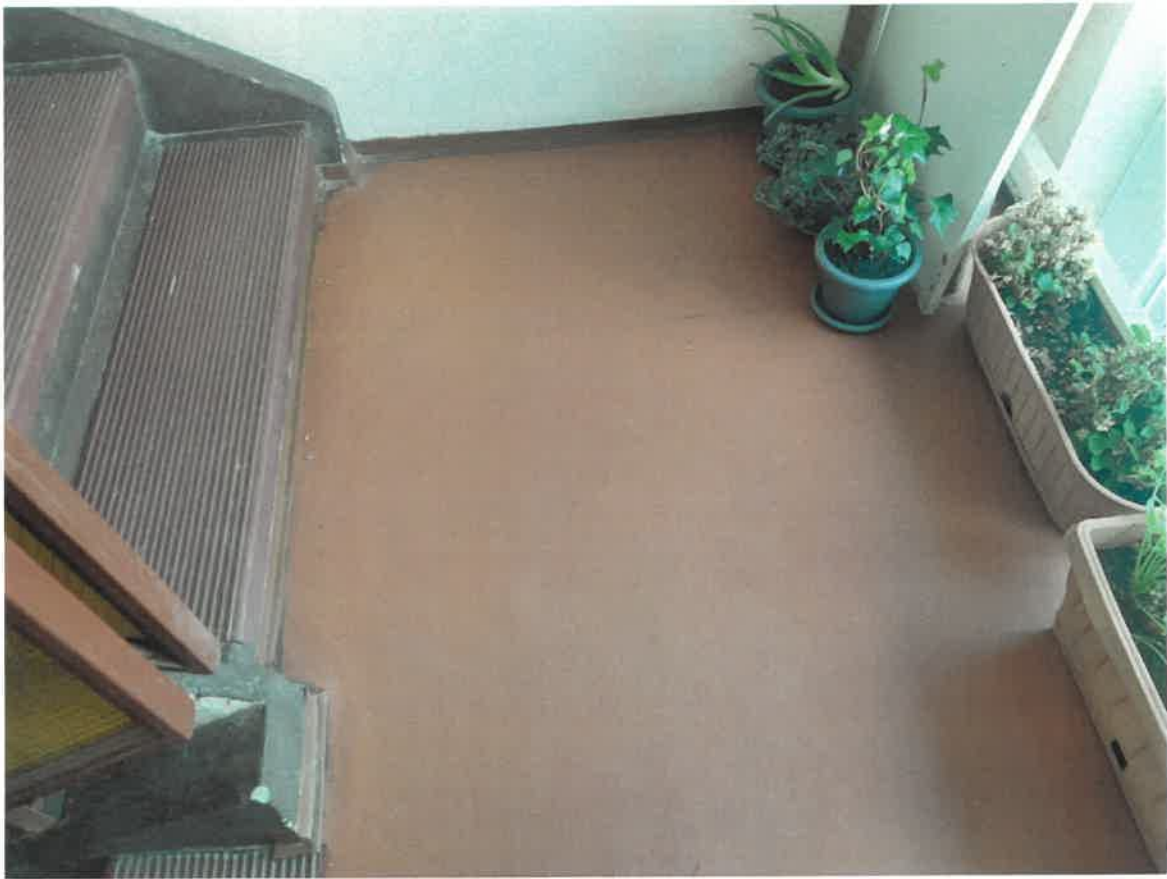
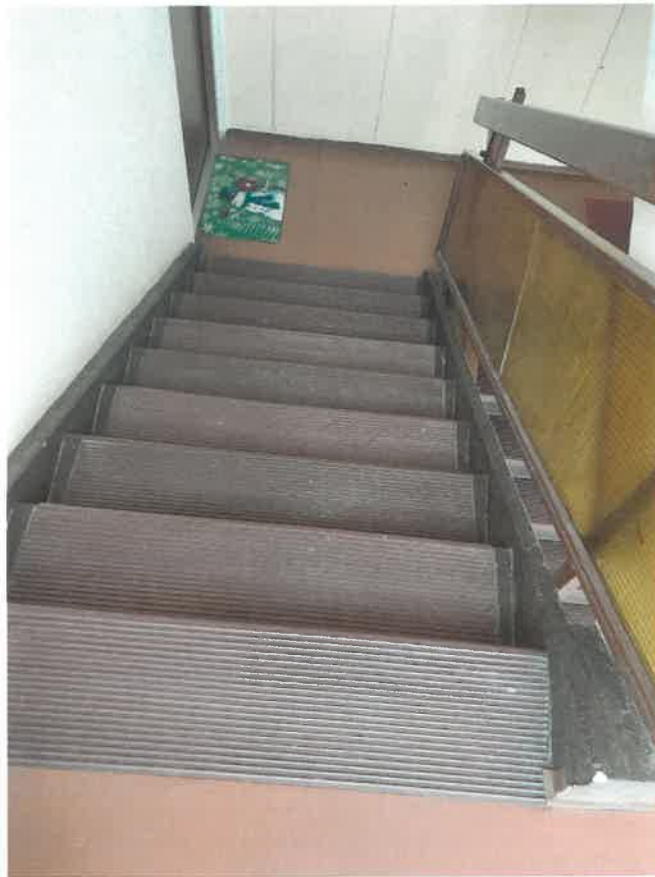
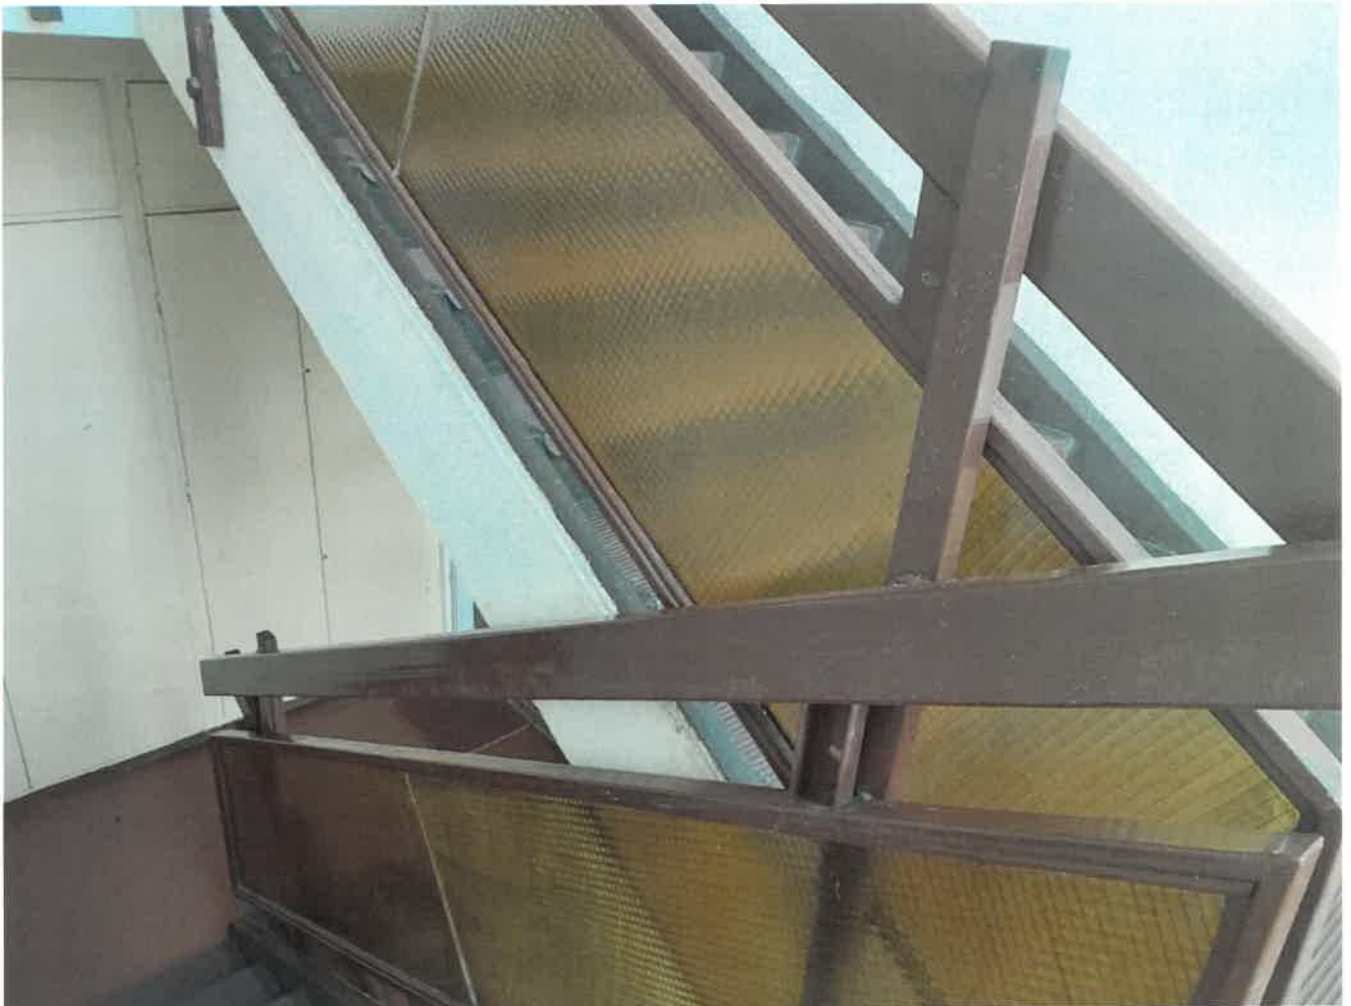
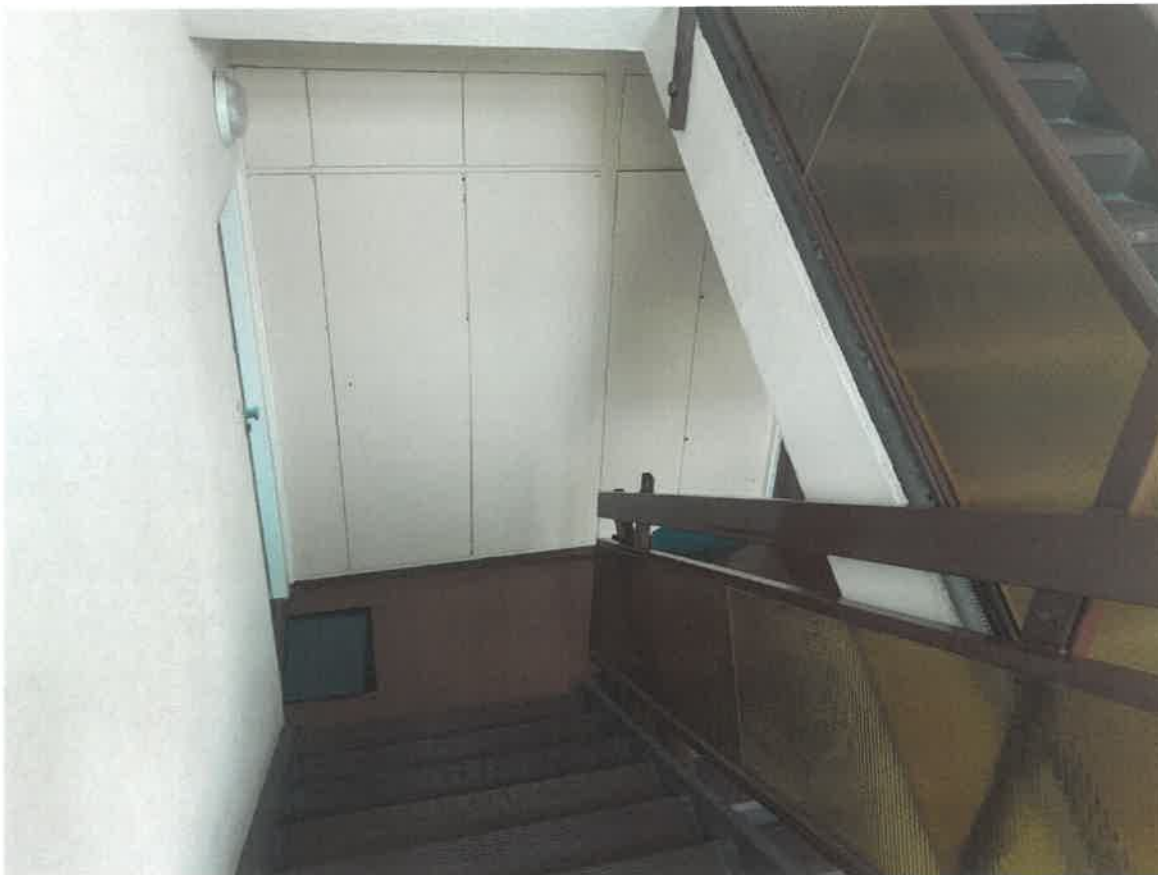
A lépcsőházban lévő burkolatok folytonosak. Az aljzat PVC lemezből és hidegburkolati lapokból került kialakításra. A korlátok állapota és rögzítése biztonságosnak mondható.

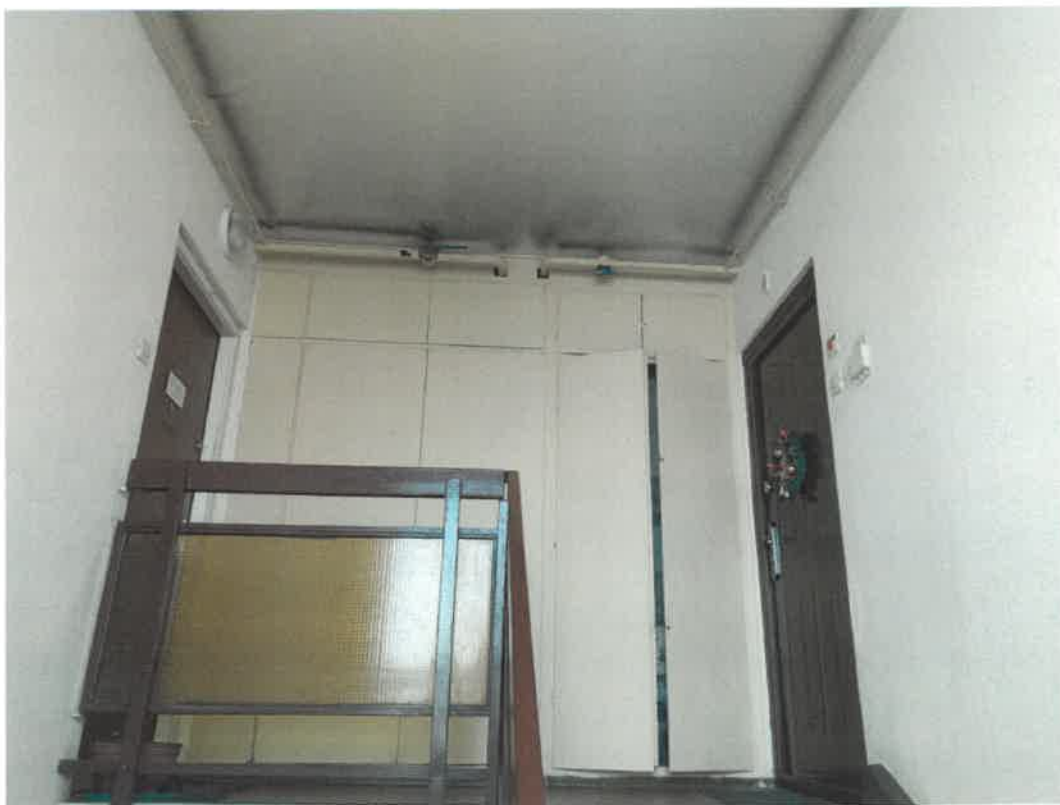
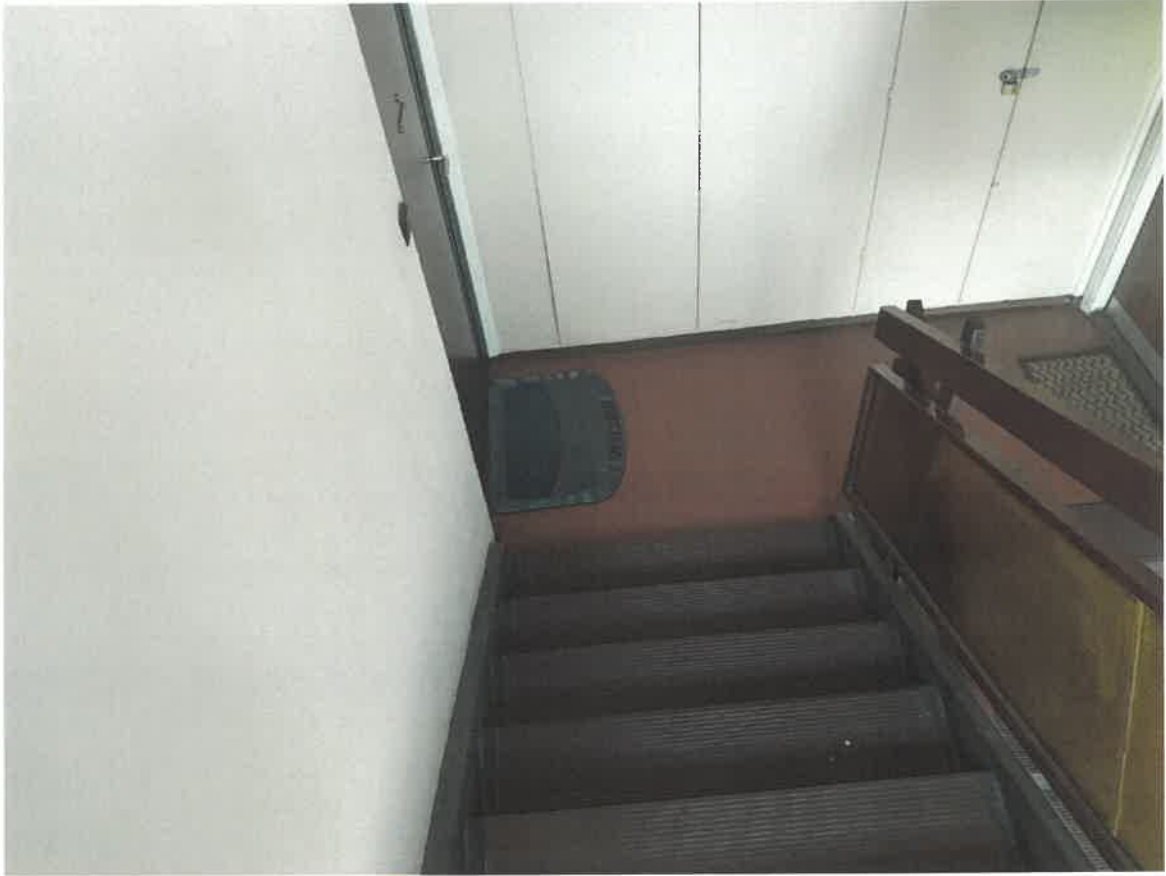
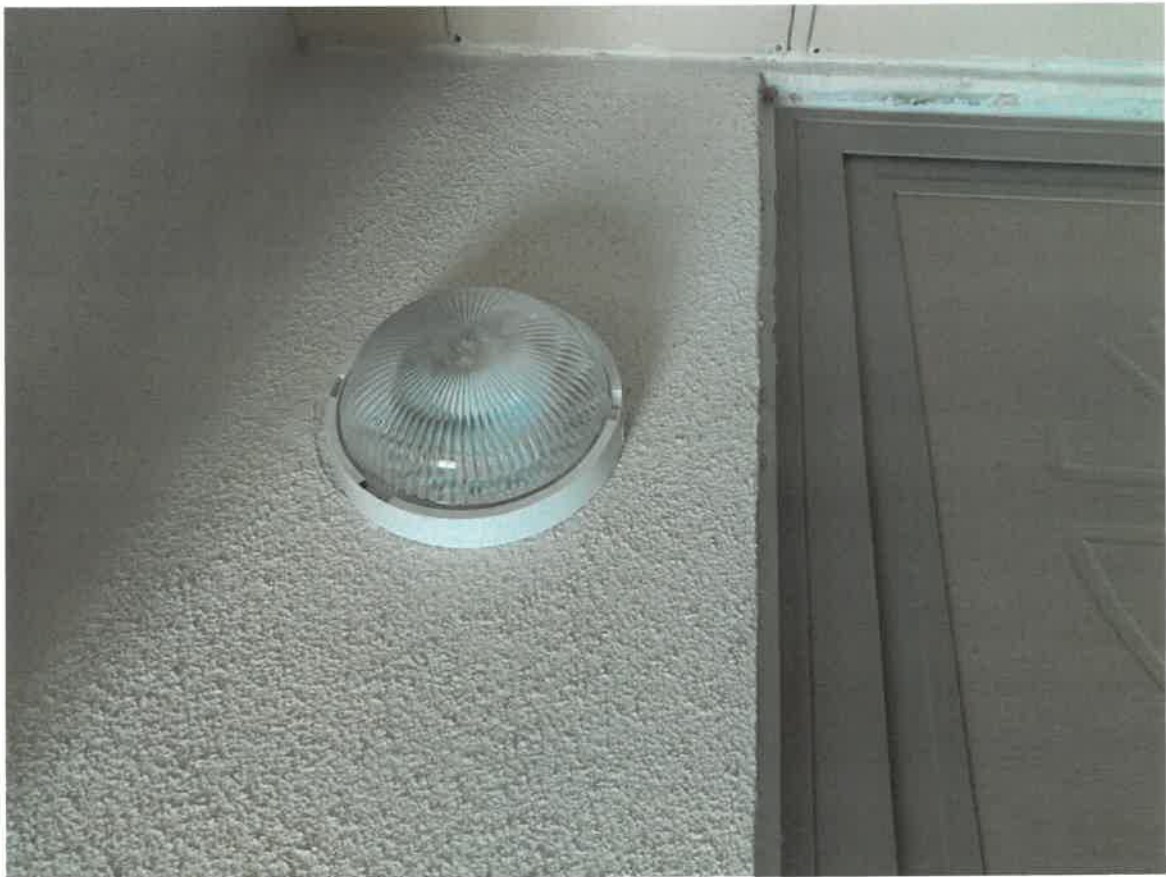
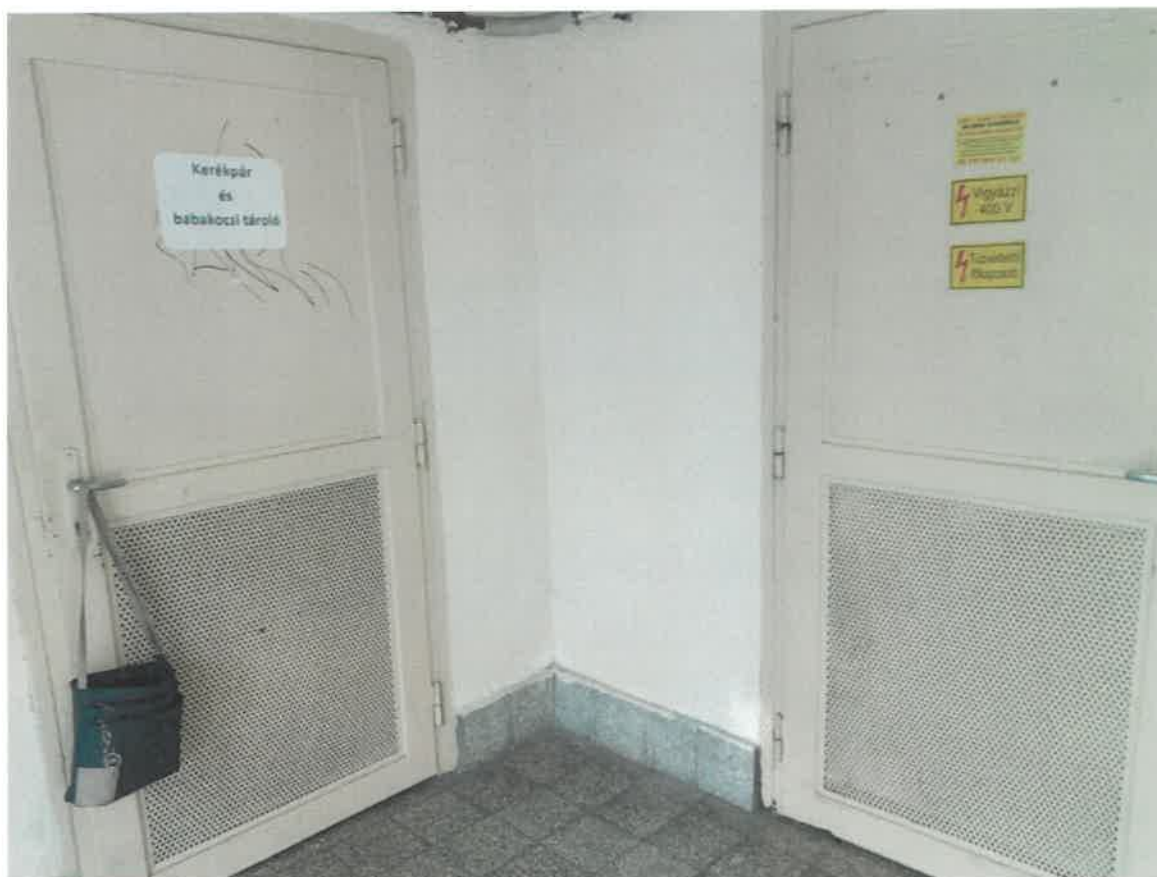
A lépcsőházban a falburkolatok festése már időszerű, a természetes elhasználódás, és a költözések miatt a falfelület helyenként foltos.

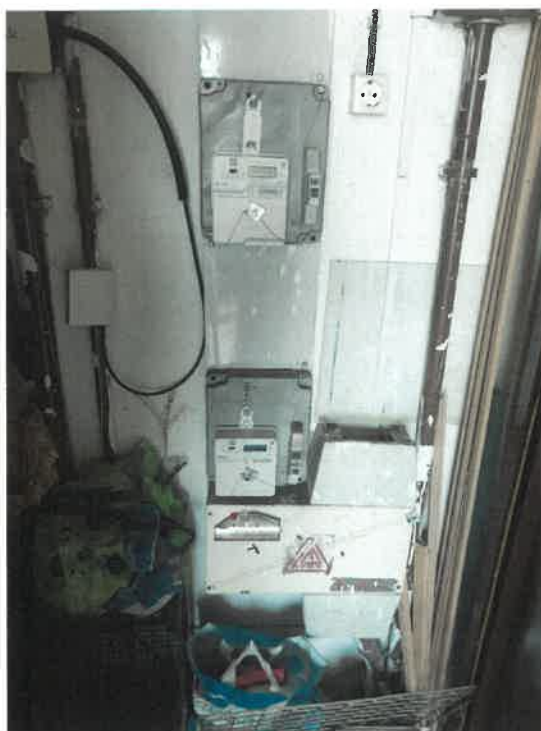
Az épület áramellátását, a földszinten az áramfogadó helyiségben az ELMŰ által elhelyezett kapcsolószekrény biztosítja, a lakások elektromos ellátását a szinten elhelyezett, önálló villanyóra biztosítja. Az épület villamos biztonságtechnikai felülvizsgálatai által megállapított hiányosságokat a felmérés nem tartalmazza. A villanyórák utáni hálózat karbantartásáról a lakástulajdonosok gondoskodnak.

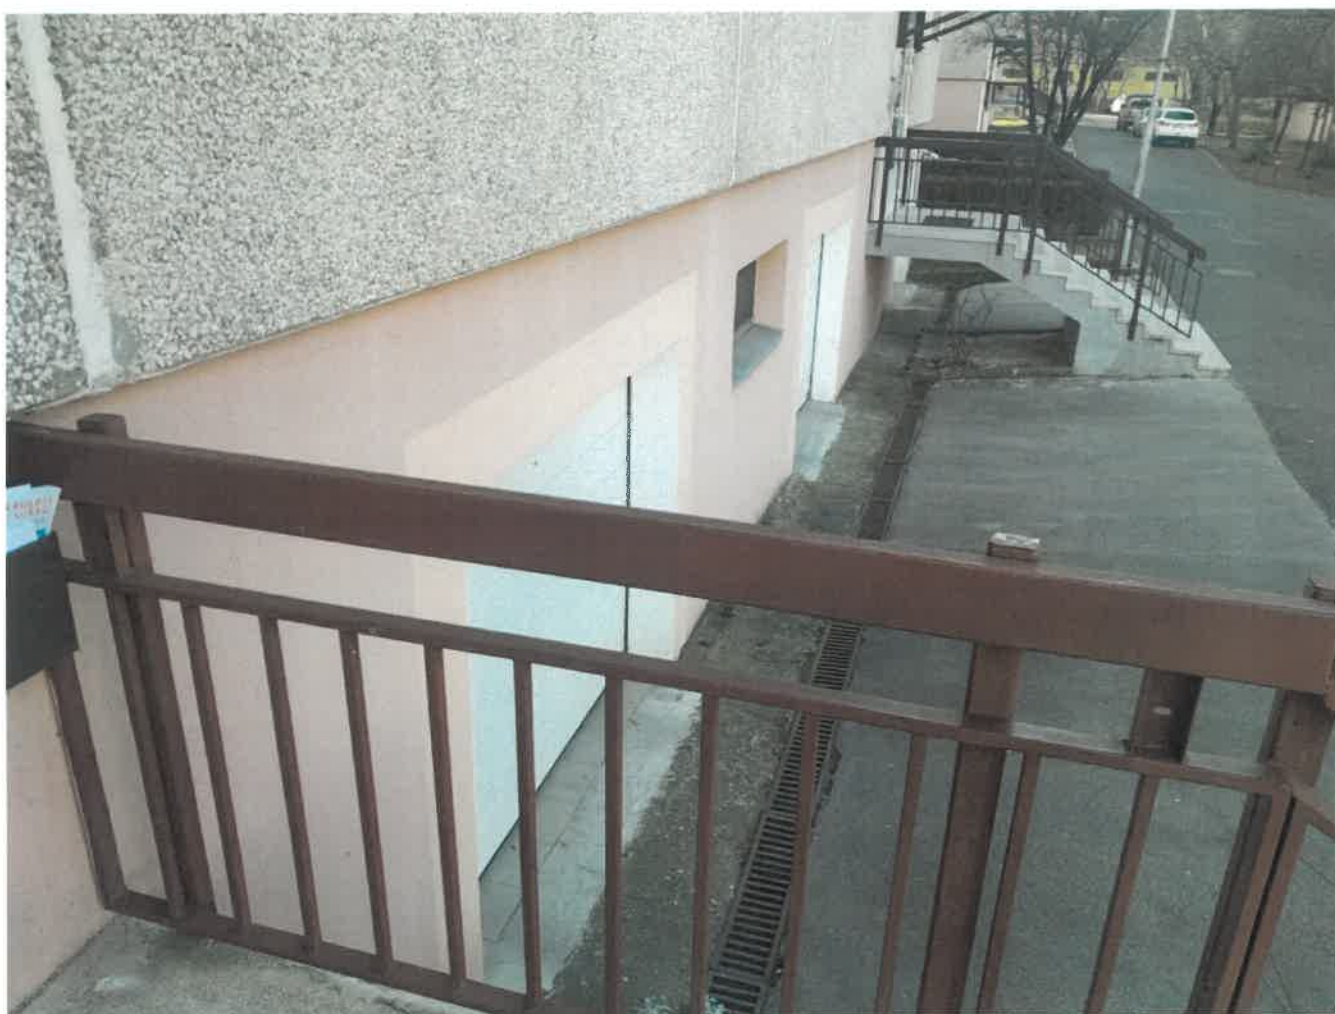
A lépcsőházban garázs a Rutafa utcai alaksori (utca) szinten került kialakításra, ezek használatára bérleti szerződéssel többnyire az ott lakóknak van lehetősége. Ezeken kívül parkolás az ingatlan előtt és mögött a közterületi parkolóknak lehetséges.
