**Összefogás Lakásszövetkezet**  
**1165 Budapest, Hilda utca 1.**

## **Állagfelmérés 2024.**

**1165 Budapest, Rutafa utca 9.**

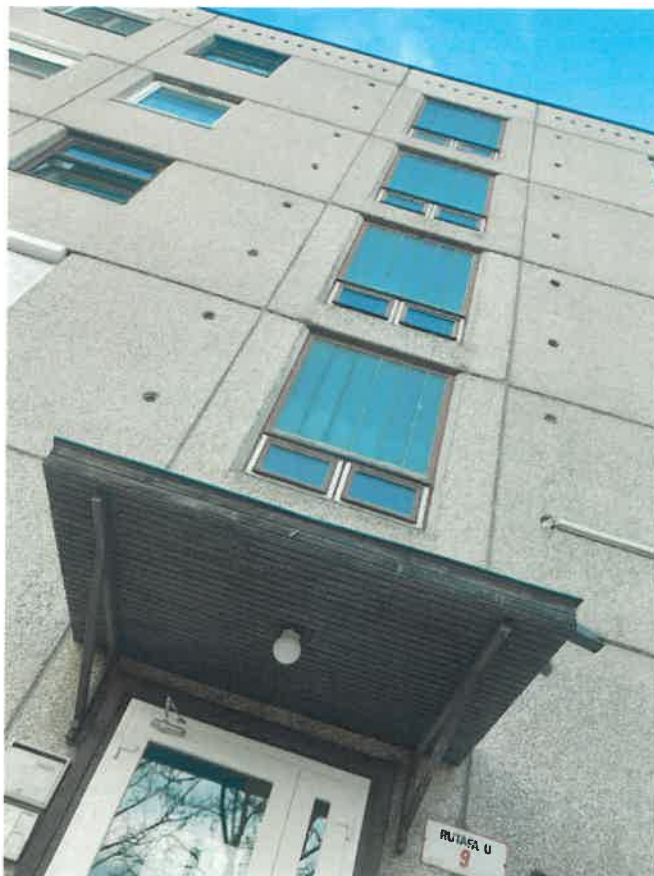
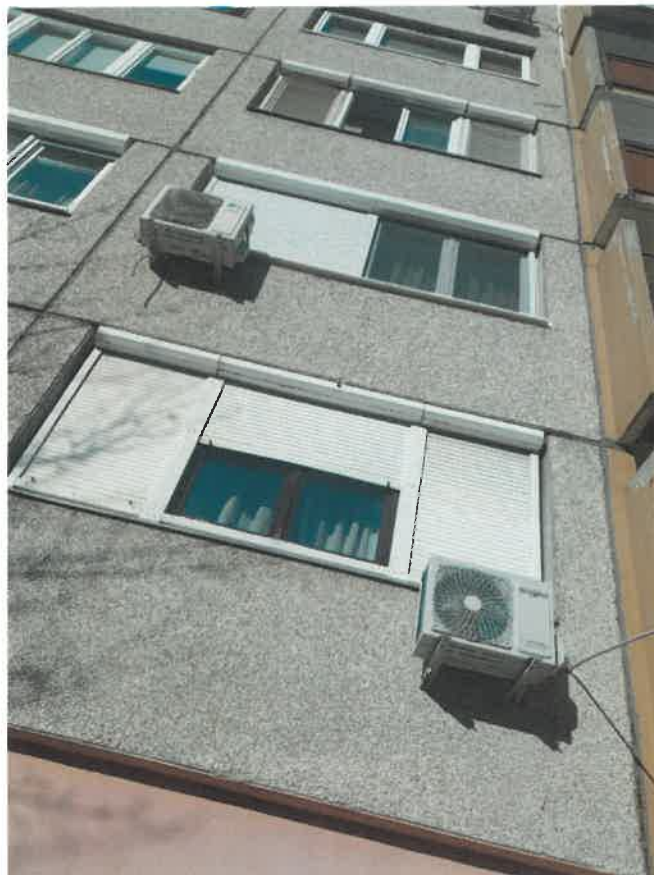
### **Külső vakolat**

Az épület oldalfala előre gyártott vasbeton elemekből készült, korának megfelelő állapotú. Helyenként a természetes épületmozgás és elhasználódás következtében a dilatációs hézagok tömítőanyagai hiányosak. A fűdémszellőző rácsok meglétét ellenőrizni szükséges. A dilatációs hézagok további vizsgálata, karbantartása javasolt.

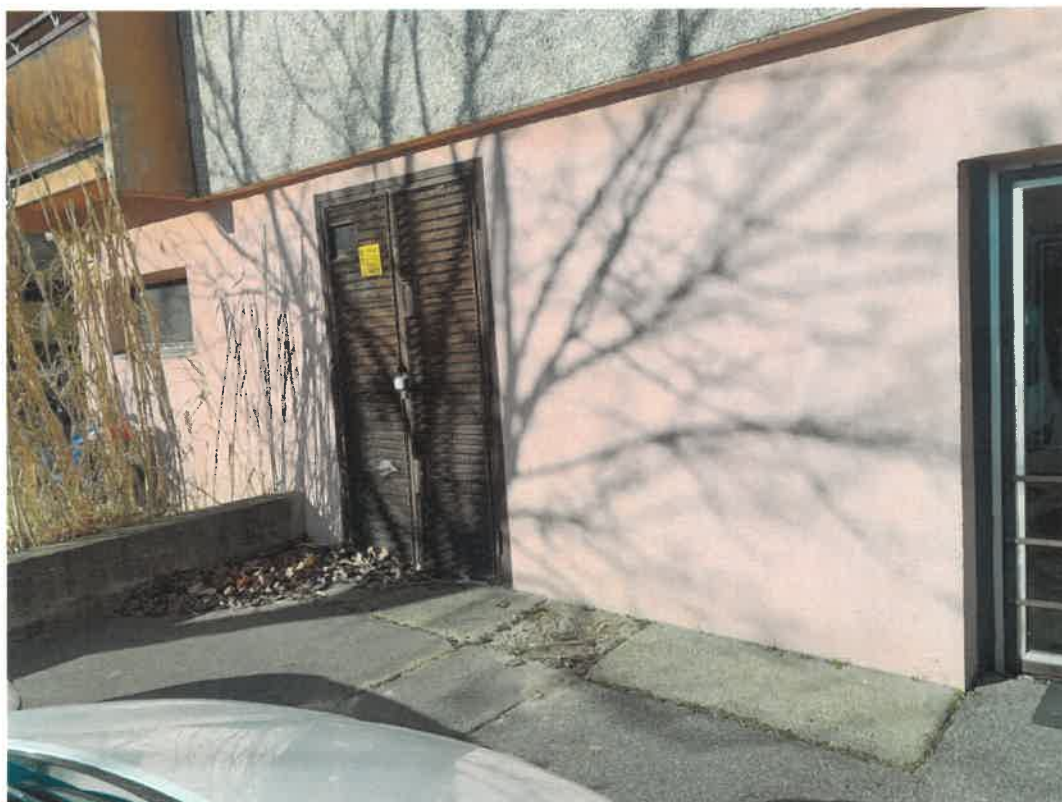
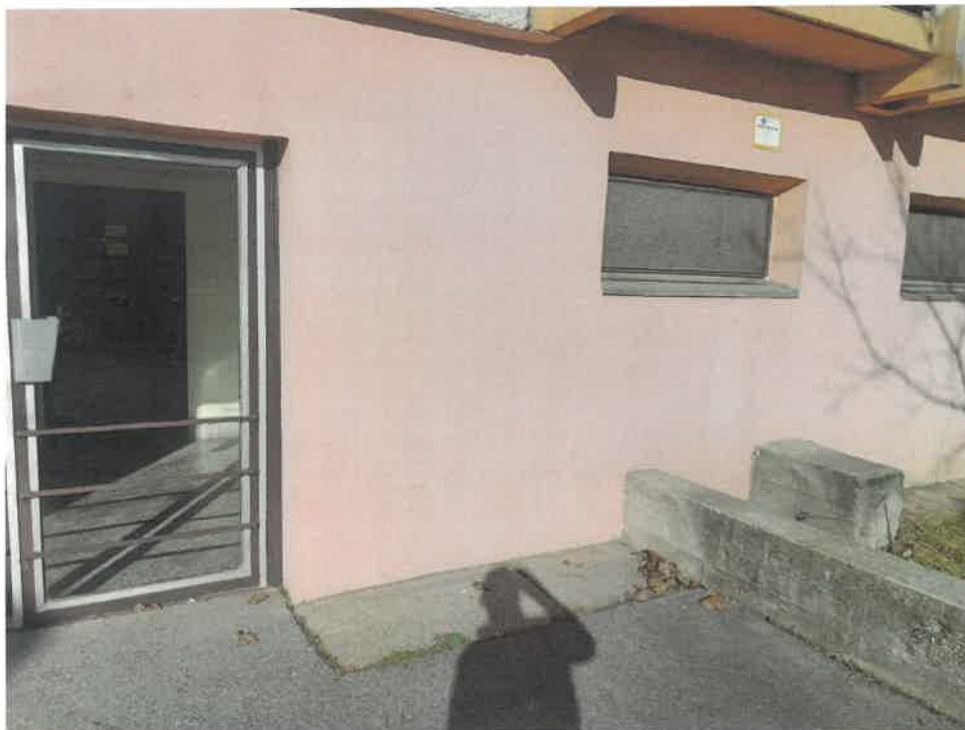
### Lábazat

A lépcsőház oldalfalán a Rutafa utca felől a garázsok szintjén, a „gödör” felől, a tárolók magasságában került lábazat kialakításra.

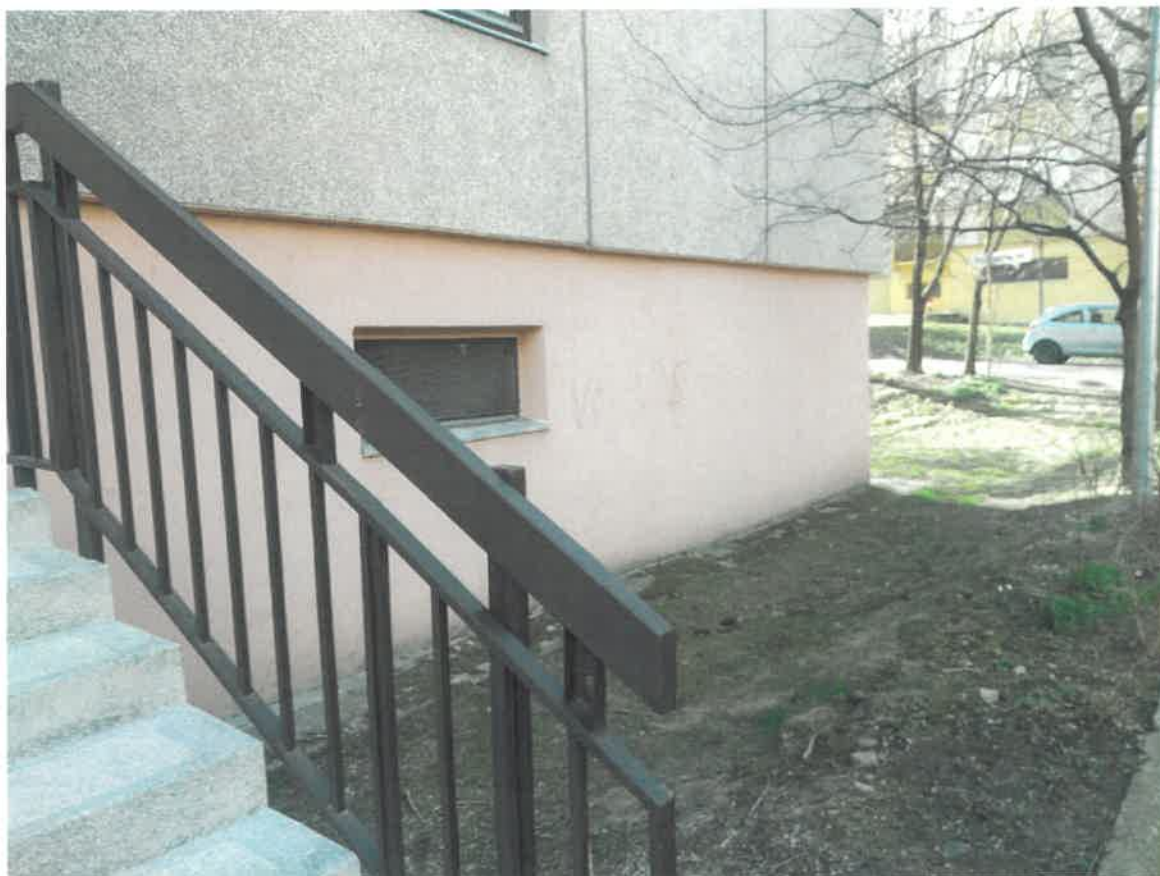
### **Szolgálati járd**

A szolgálati járd megfelelő állapotú, biztonságos közlekedésre alkalmas, azonban az épület adottságait figyelembe véve gyalogos közlekedés nem történik rajta. Az épület vizesedésének elkerülése érdekében a növényzet karbantartása, valamint az esteleges hézagok javítása indokolt.

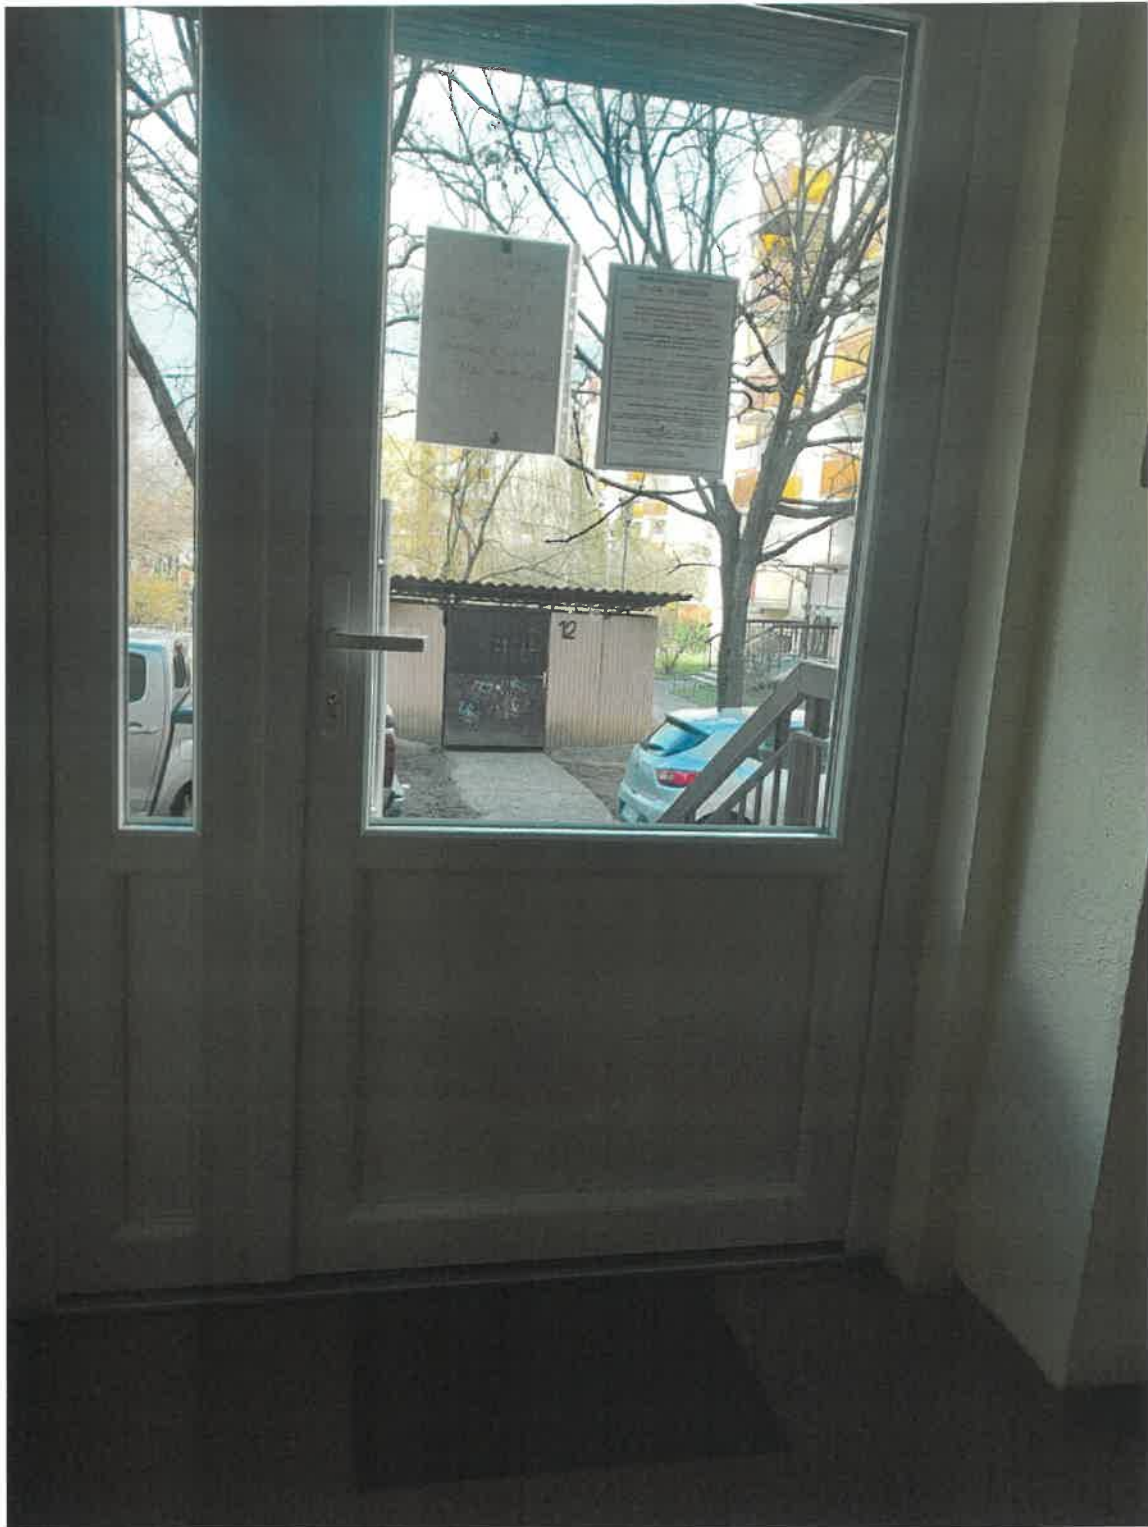
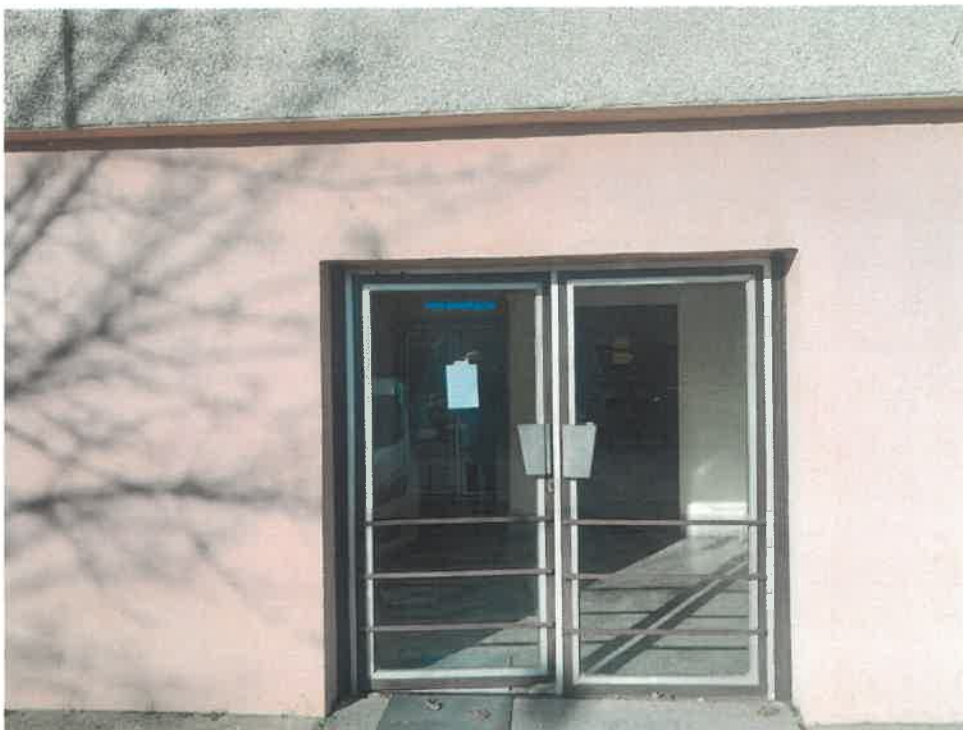
### **Bejárat ajtó**

A belső, lépcsőházba a Rutafa utca felőli főbejáraton, valamint az alaksori szinten lévő, „hátsó” bejáraton lehet bejutni. Cseréjére 2023-ban sor került.

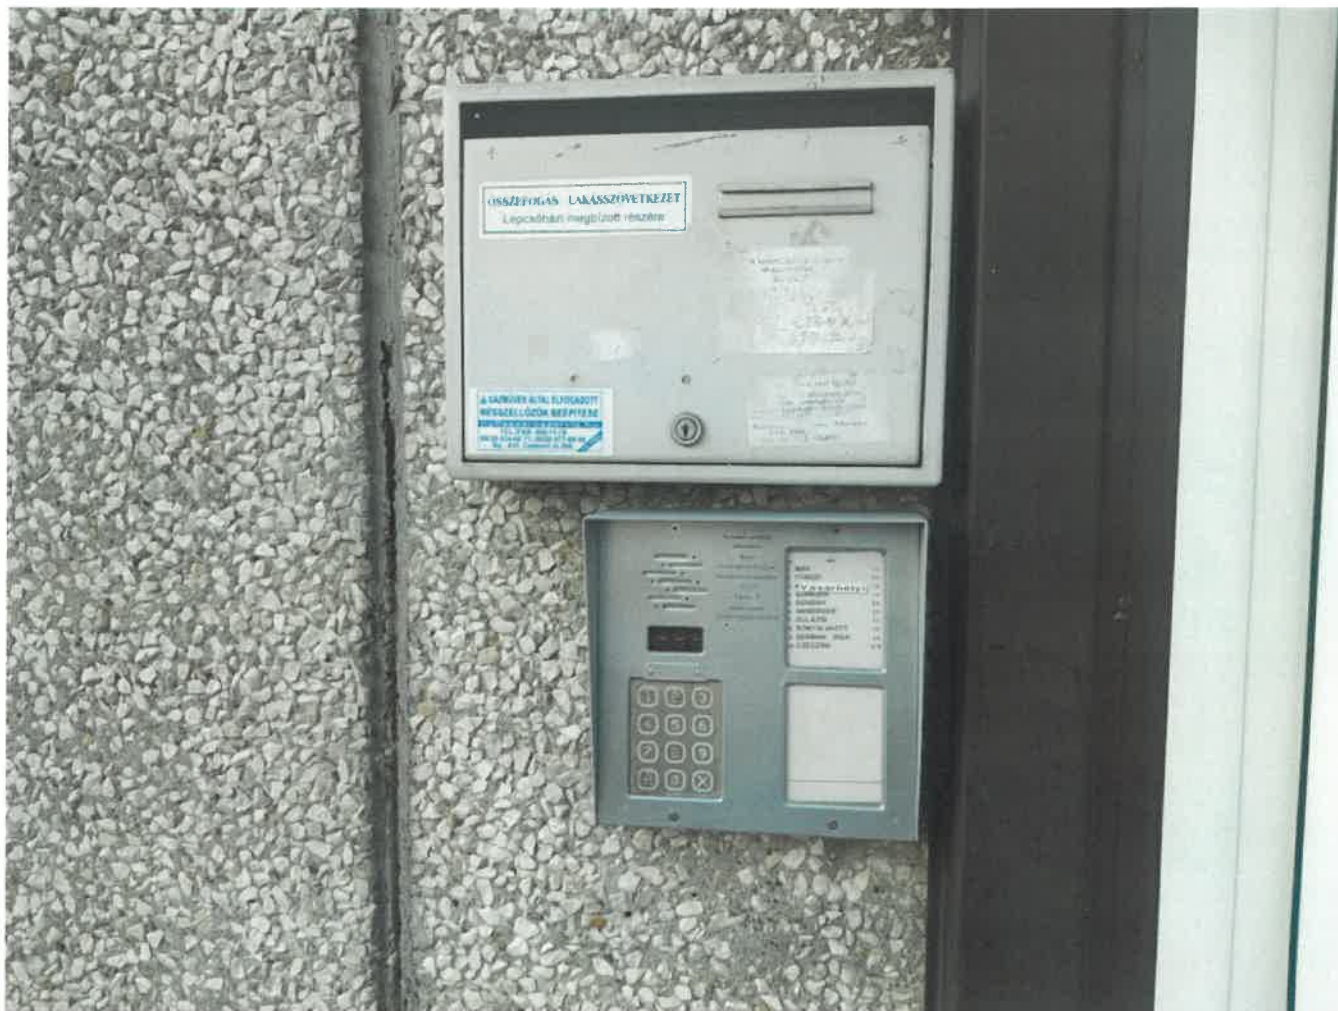
### **Kaputelefon rendszer**

Kapu telefon a bejáratnál került kialakításra. Codefon típusú, karbantartása, szükség szerinti javítása rendszeresen megtörténik, állapota megfelelő.

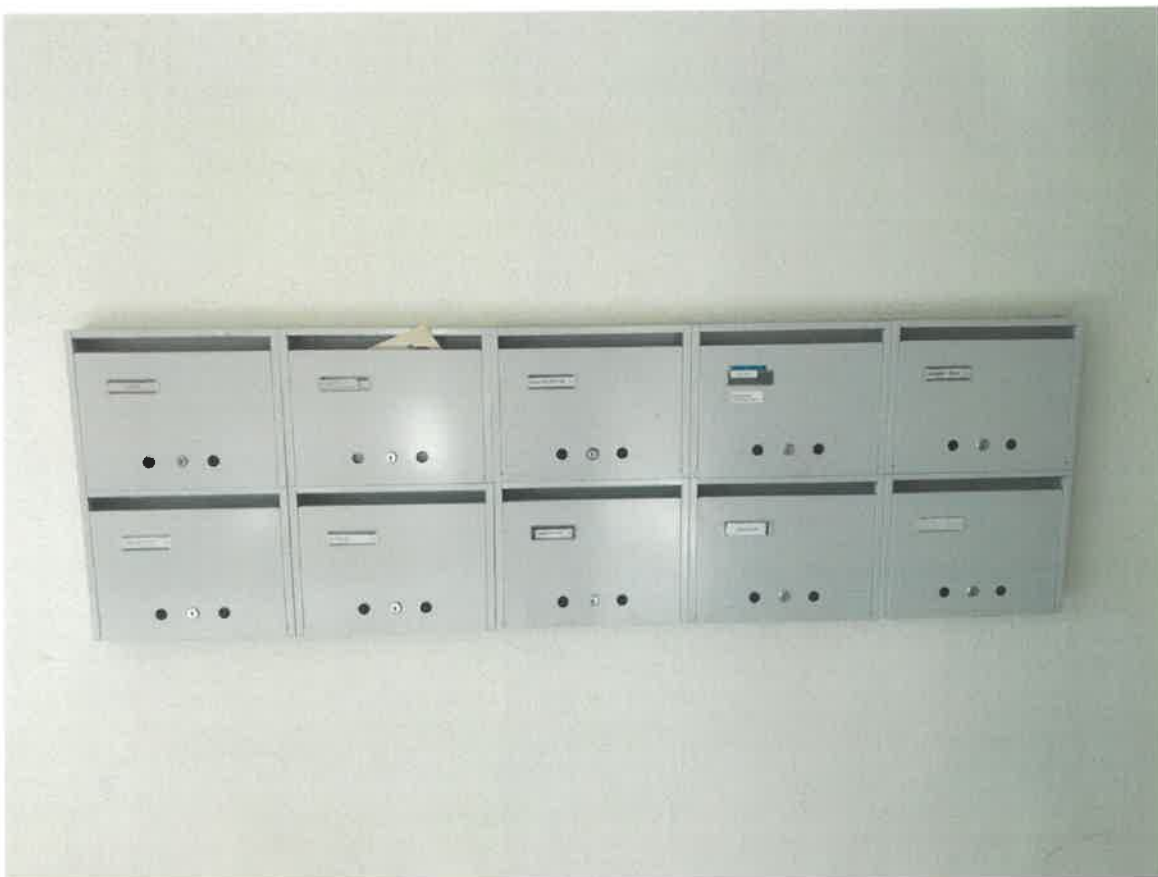
### **Postaládák**

A postaládák a lépcsőház hátsó bejáratánál a földszinten találhatóak, cseréjük az elmúlt években nem történt meg, állapotuk megfelelő, biztonságosnak mondható.

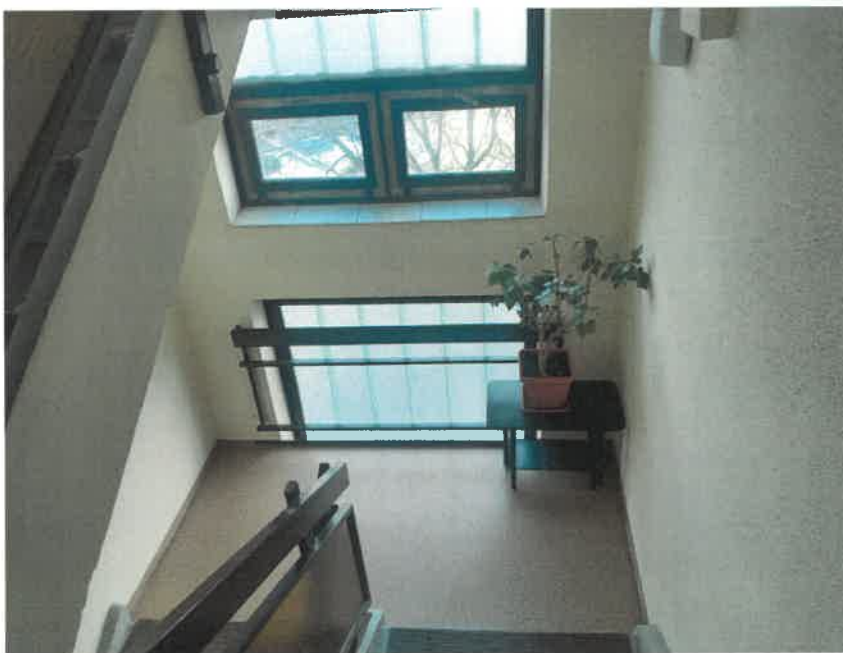
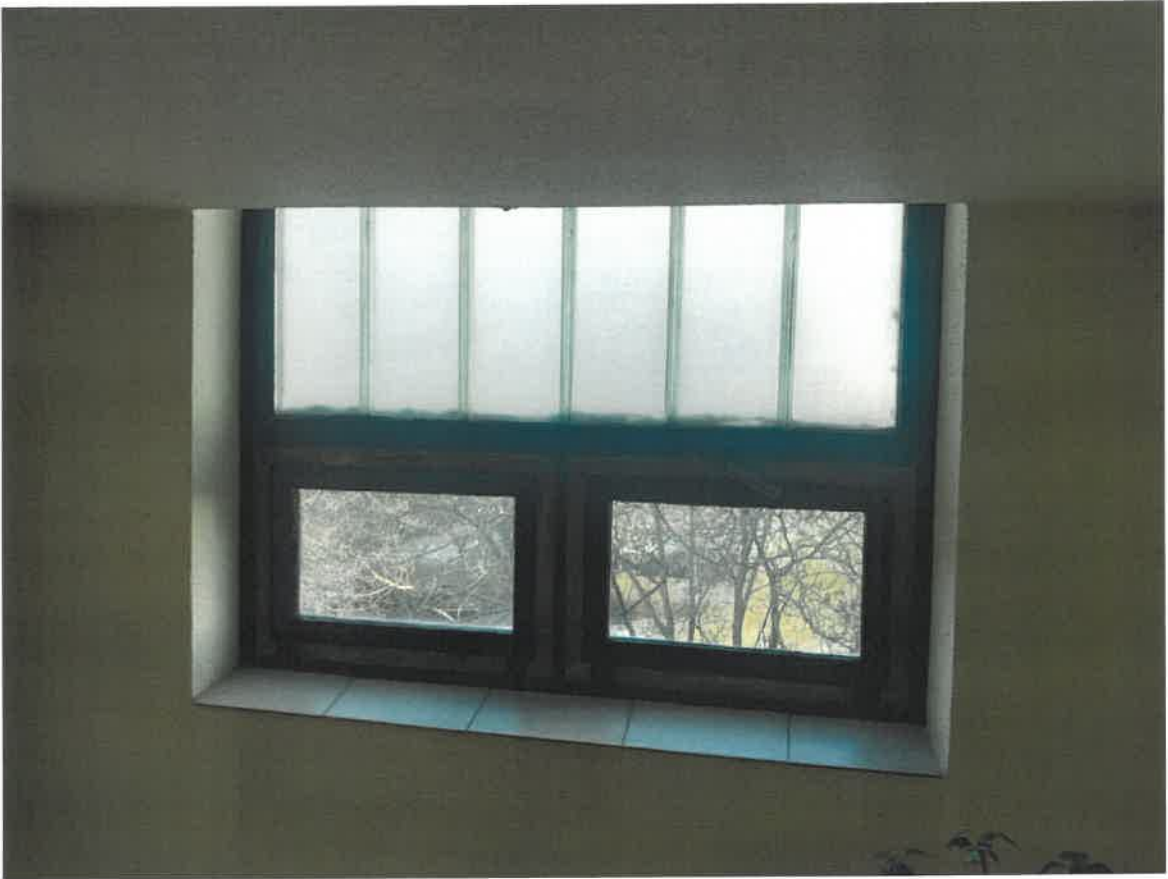
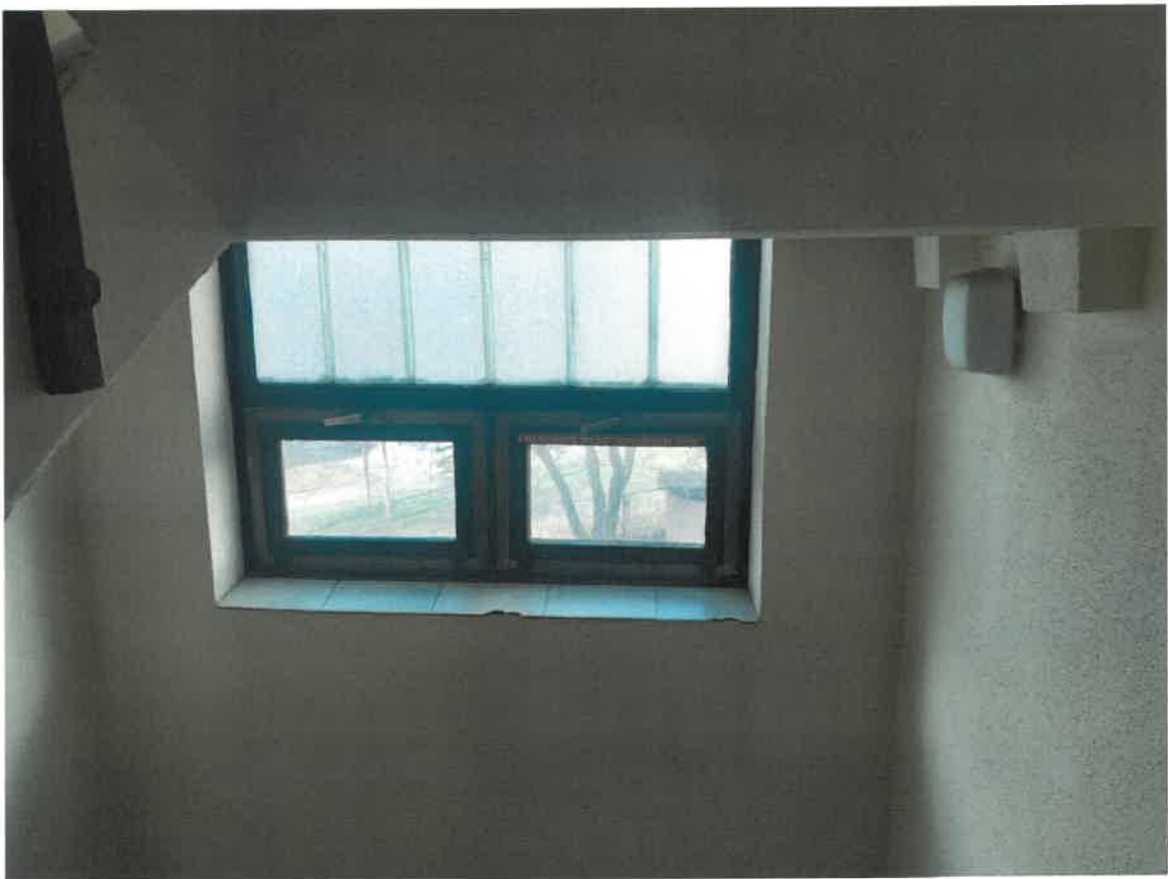
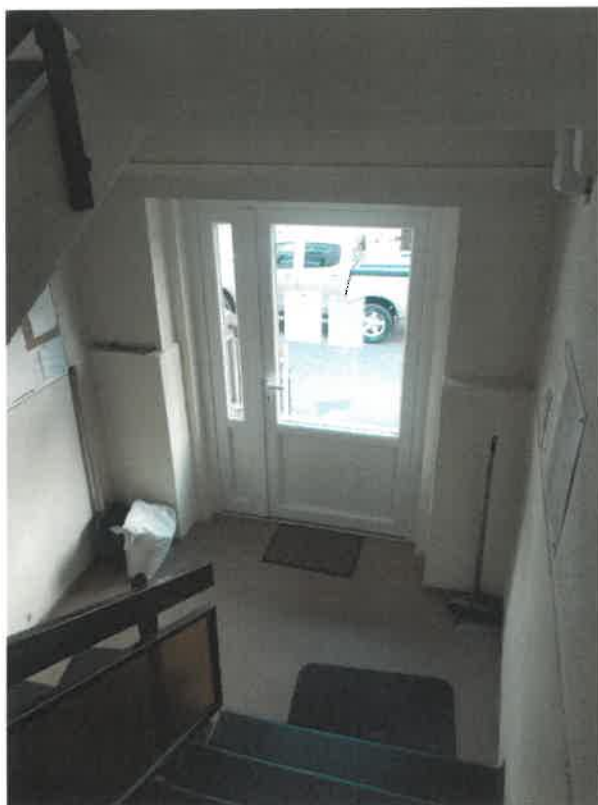
#### **Belső nyílászárók, sorolt szerkezetek**

A lépcsőházi sorolt szerkezetek cseréje még nem történt meg, egyidősek az épülettel. Állapotuk megfelelő, azonban néhány helyen befolyhat az esővíztömítésük, karbantartásuk javasolt. A lakásokban lévő nyílászárók cseréjéről a lakástulajdonosok egyénileg gondoskodnak.

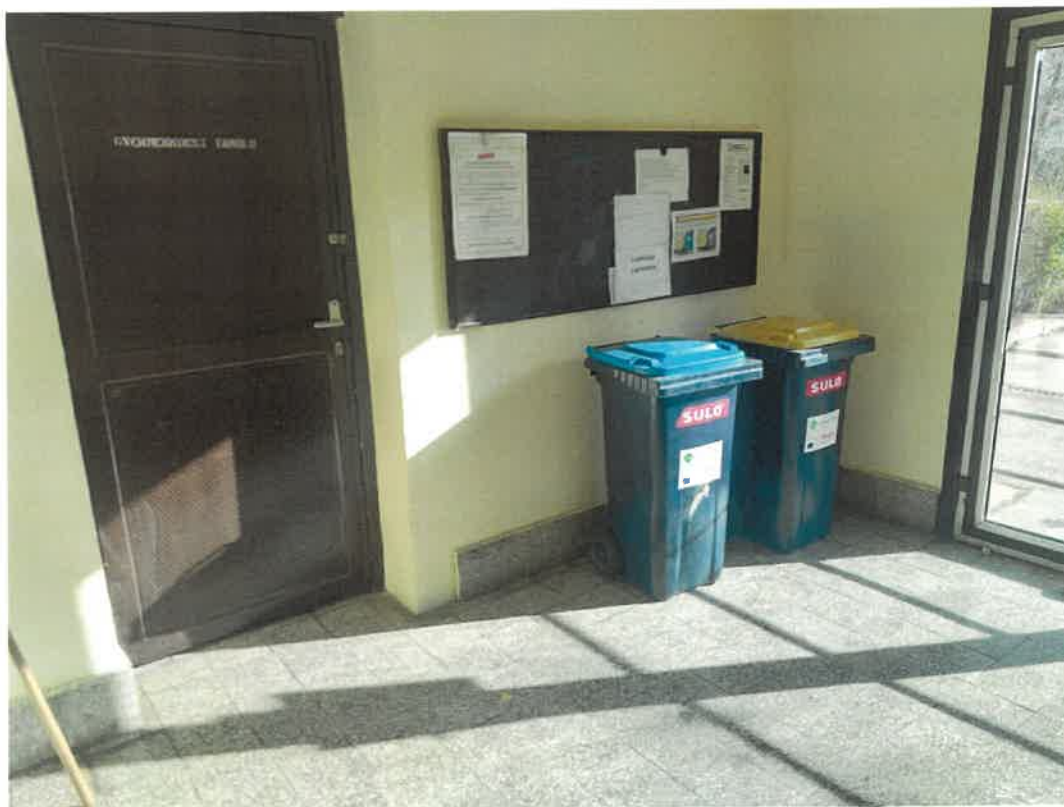
### **Közös tárolók, kukatárolók**

A lépcsőházban külön kukatároló helyiség nem került kialakításra, a kommunális hulladék tárolására a Rutafa utcában elhelyezett külön „kukatárolók” épültek, melyekből az FKF Zrt. közvetlenül végzi a szállítást. Állapotuk a koruknak megfelelő, funkciójuk ellátására alkalmasak. A szelektív tartályokat a lépcsőház alaksori részén tárolják.

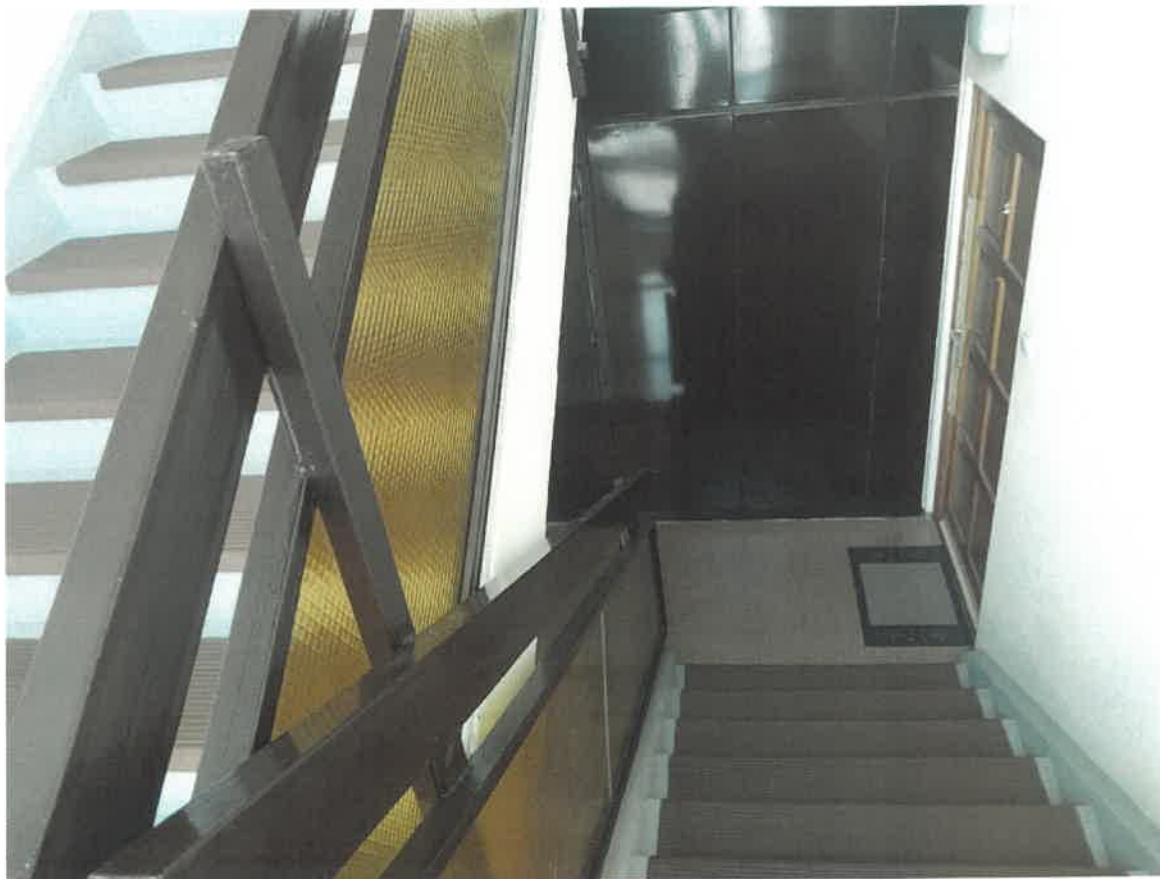
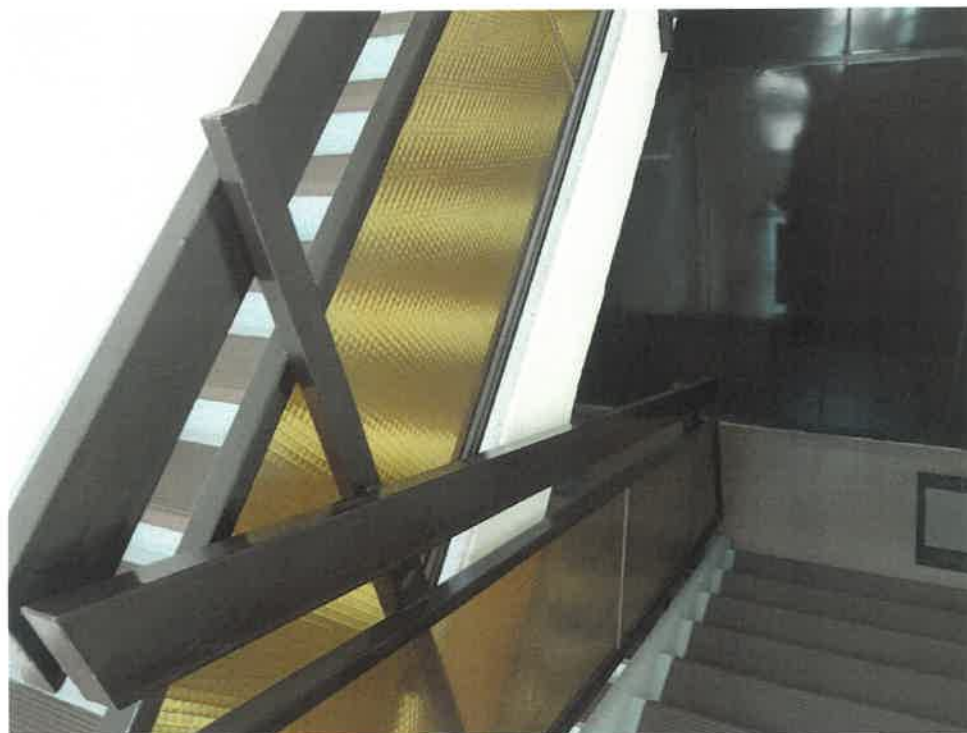
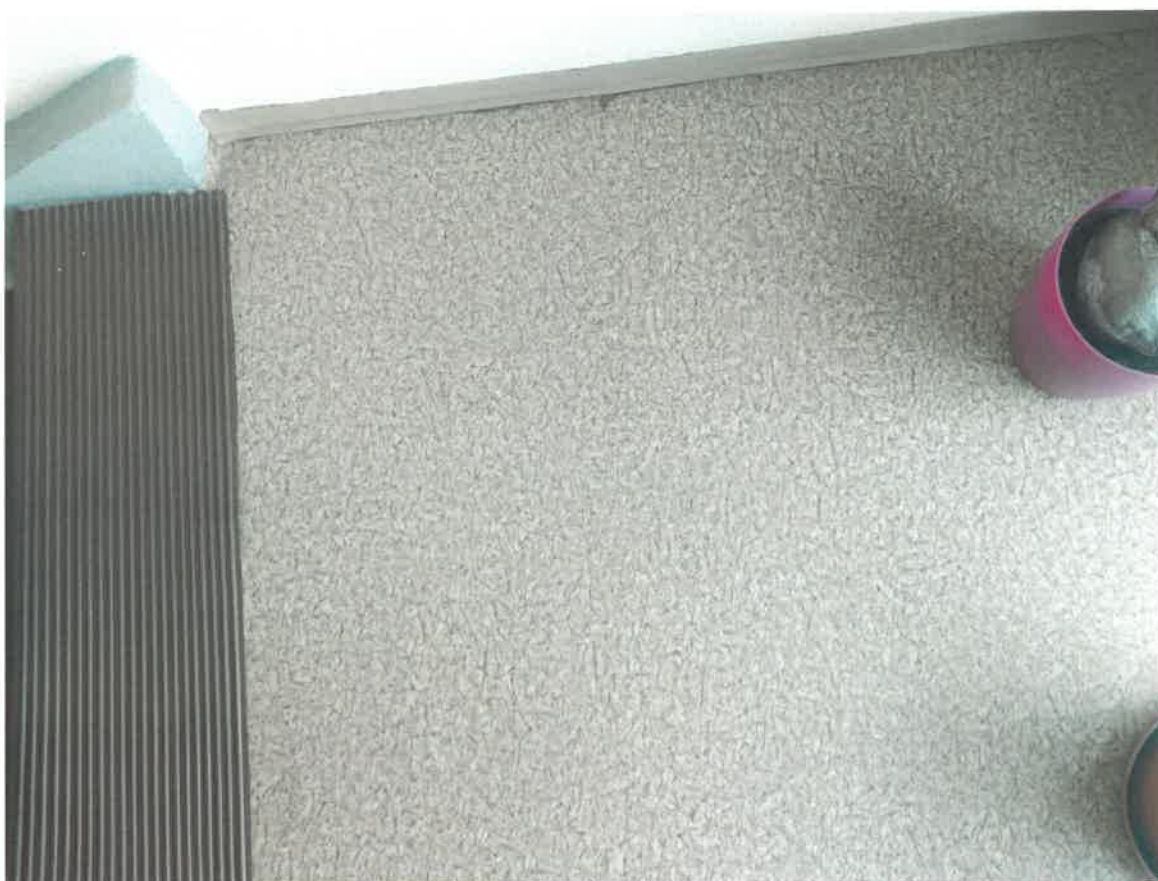
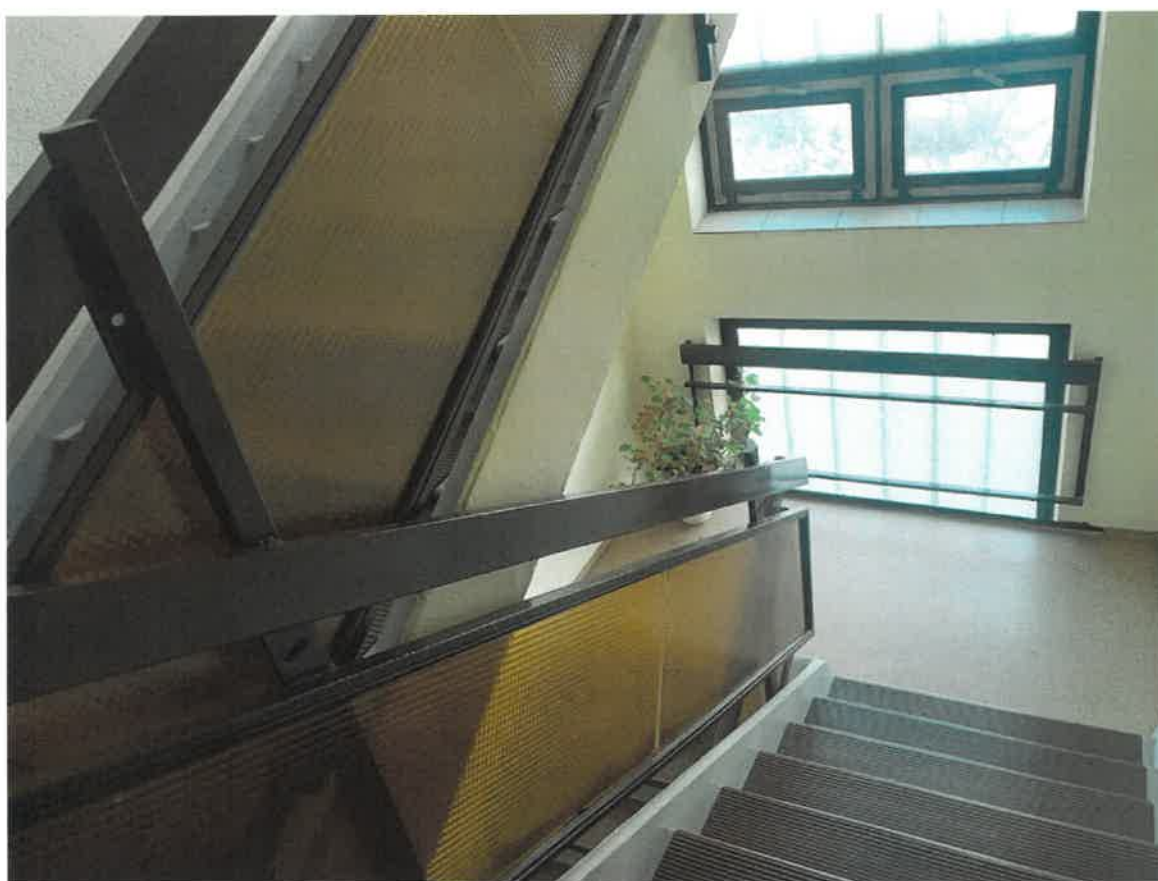
### **Lépcsőházi burkolatok, korlát**

A lépcsőházban lévő burkolatok folytonosak. Az aljzat PVC lemezből és hidegburkolati lapokból került kialakításra. A korlátok állapota és rögzítése biztonságosnak mondható.

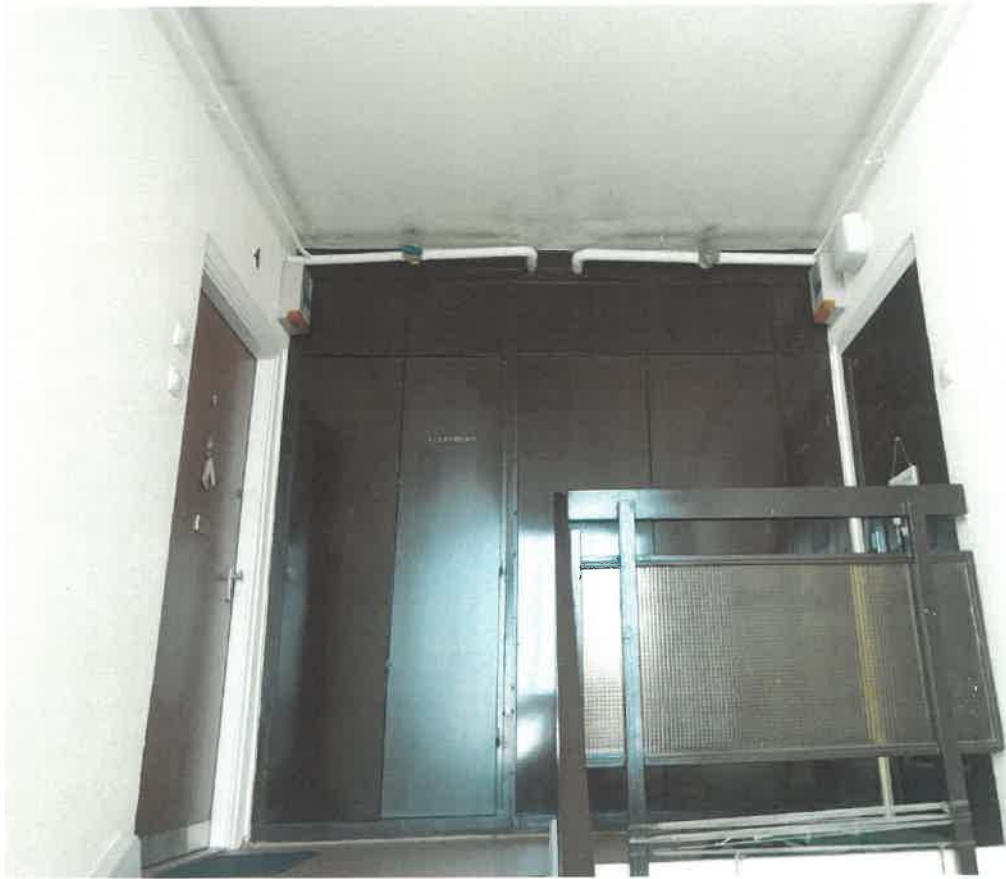
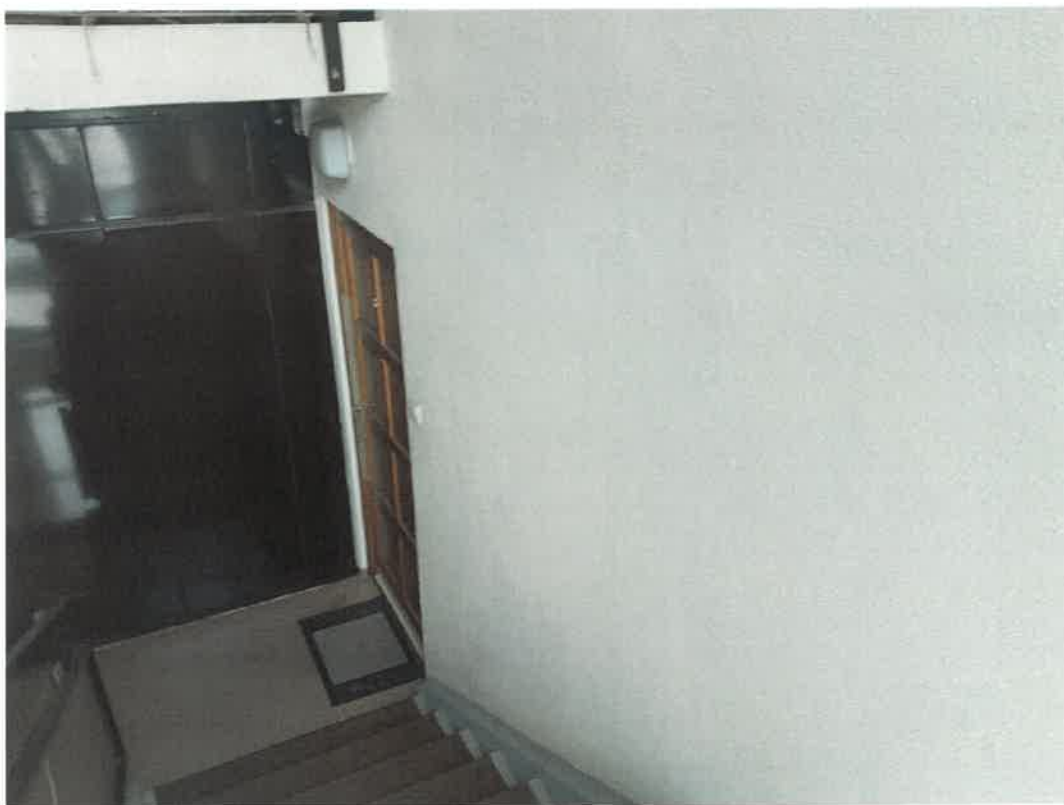
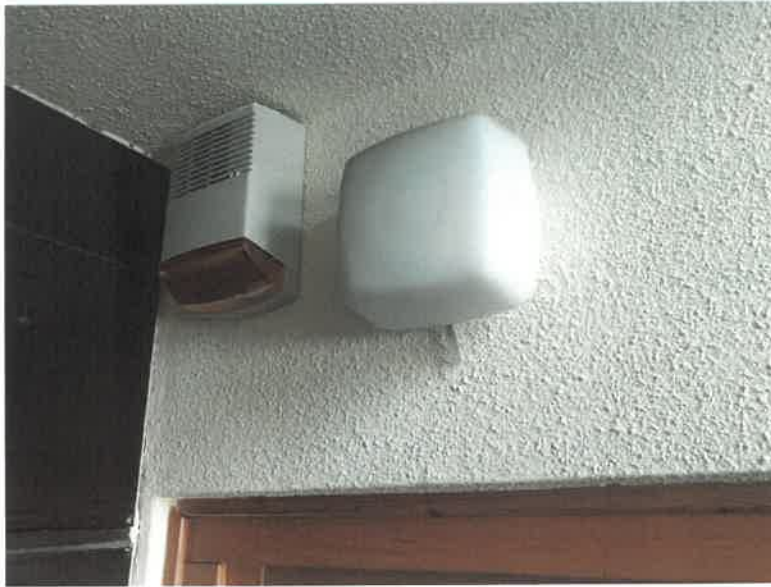
### **Lépcsőházi falak állapota**

A lépcsőházban a falburkolatok festése már időszerű, a természetes elhasználódás, és a költözések miatt a falfelület helyenként foltos.

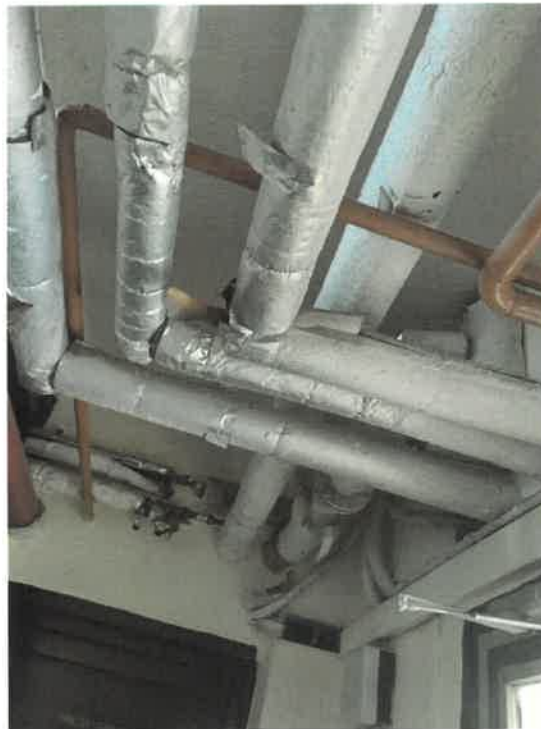
### **Gépészeti rendszerek**

Az épületben lévő lakásokban központi fűtés került kialakításra, az ehhez szükséges energiát, valamint a melegvíz szolgáltatást, a tetőn elhelyezett, központi gázüzemű készülékek biztosítják. A gáz csatlakozó vezeték tömörre tétele még nem történt meg. A lakásokban csak a tűzhelyek ellátásához szükséges gázellátás biztosított. A szennyvíz elvezető rendszer, a belső csapadékvíz elvezetés, valamint a víz-nyomóvezeték teljes felújítása időszerű, egyidős az épülettel. Ezek felújítása, cseréje csak a meghibásodások alkalmával részlegesen történt meg.

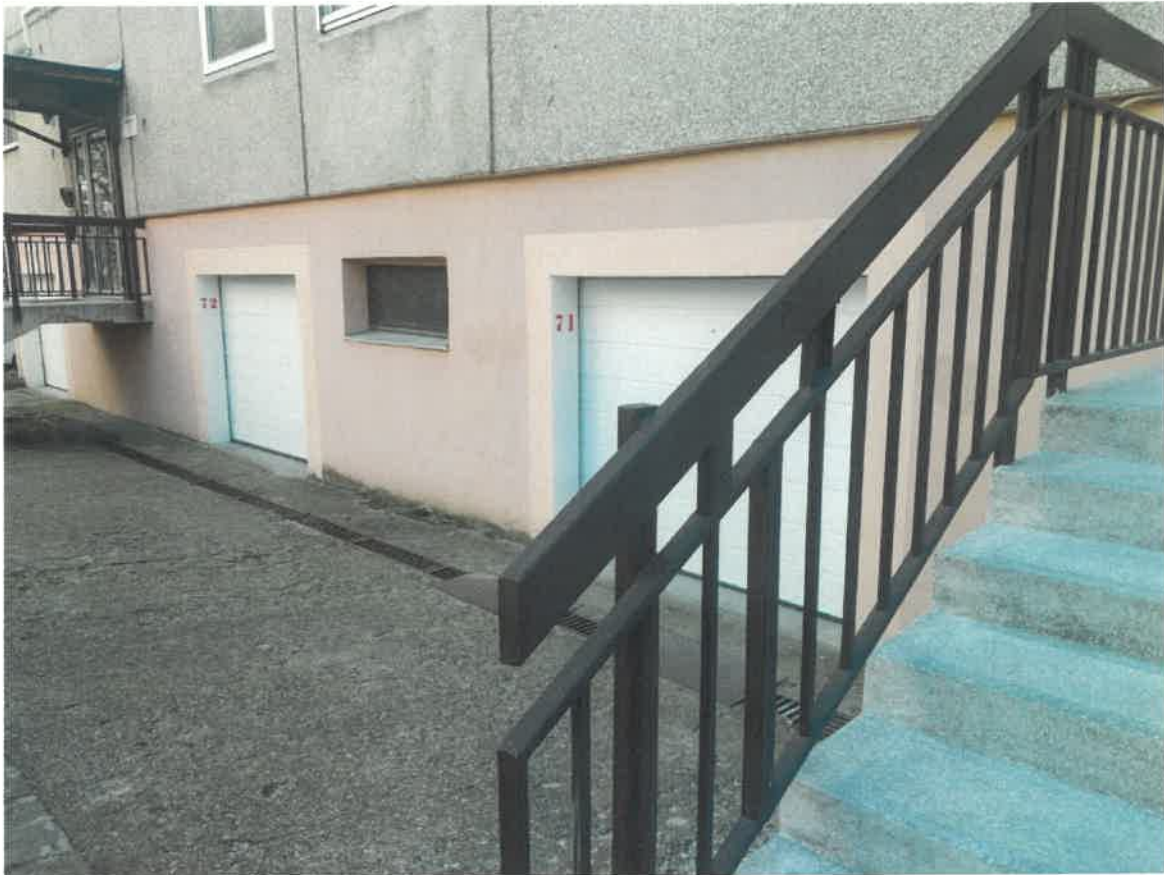
### **Garázs**

A lépcsőházban garázs a Rutafa utcai alaksori (utca) szinten került kialakításra, ezek használatára bérleti szerződéssel többnyire az ott lakóknak van lehetősége. Ezeken kívül parkolás az ingatlan előtt és mögött a közterületi parkolóknak lehetséges.
