Összefogás Lakásszövetkezet
1165 Budapest, Hilda utca 1.

Állagfelmérés 2021.
1163 Budapest, Egyenes utca 20.

Budapest, 2021. november

Készítette: Schwáb Ferenc

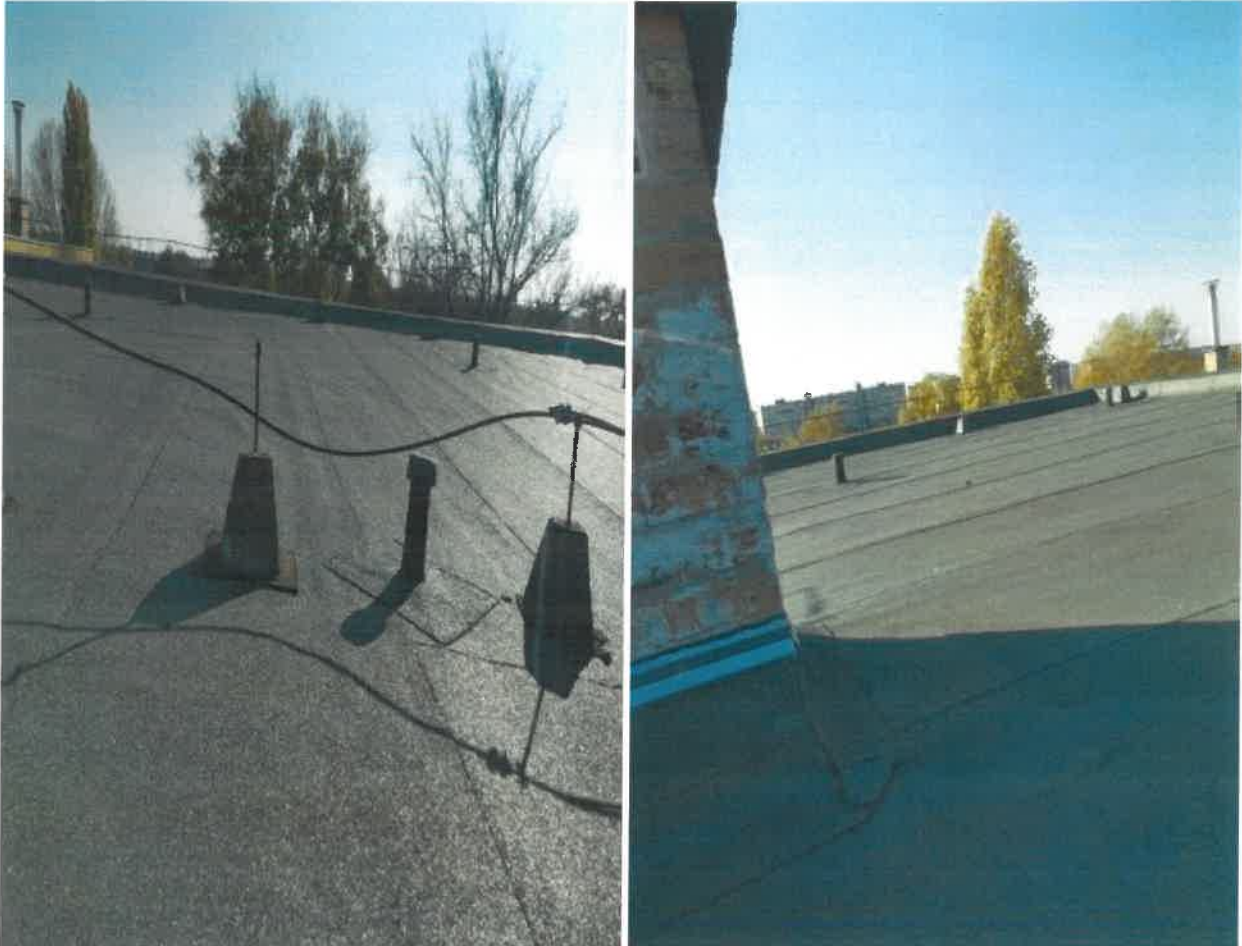
Tetőszerkezet

A tető vízszigetelése palaszórt bitumenes lemez, Kb: 5-6 éves, korának megfelelő állapotban van. Felújítása egyelőre nem időszerű.

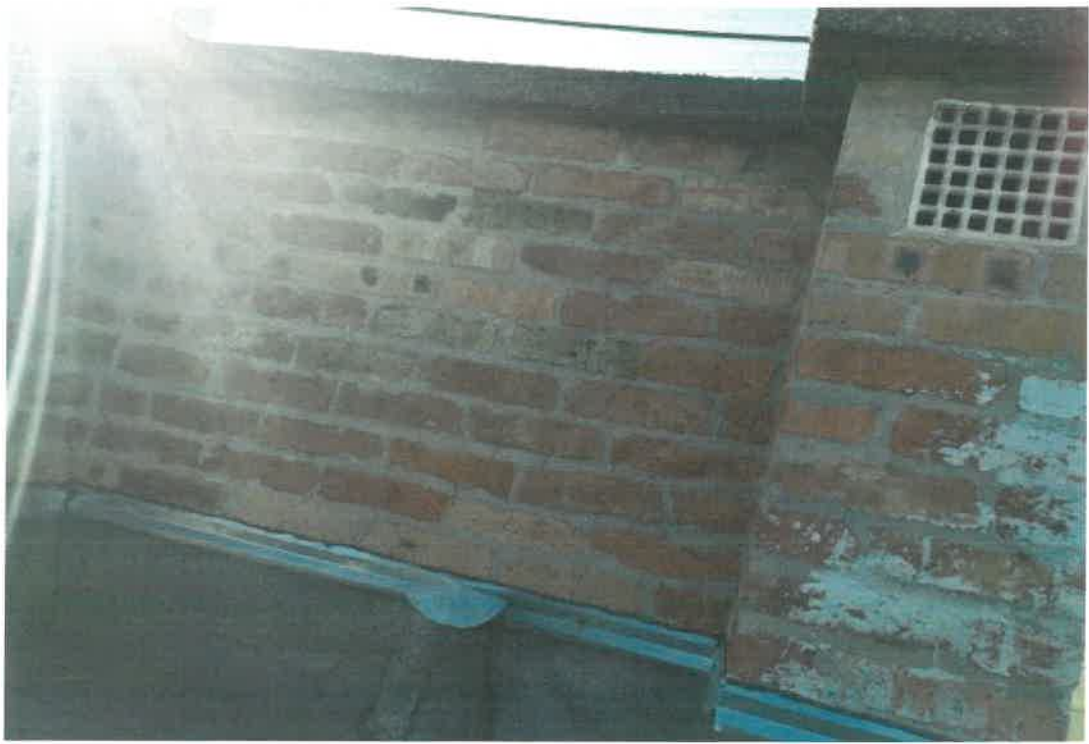
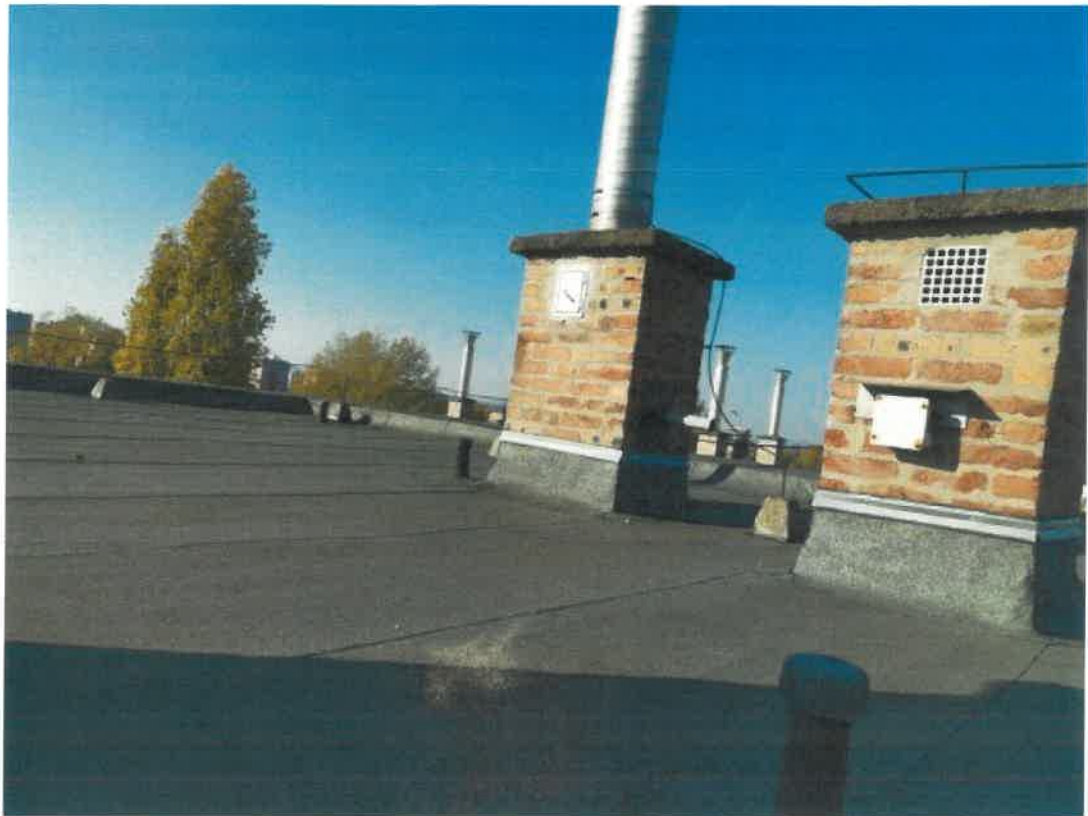
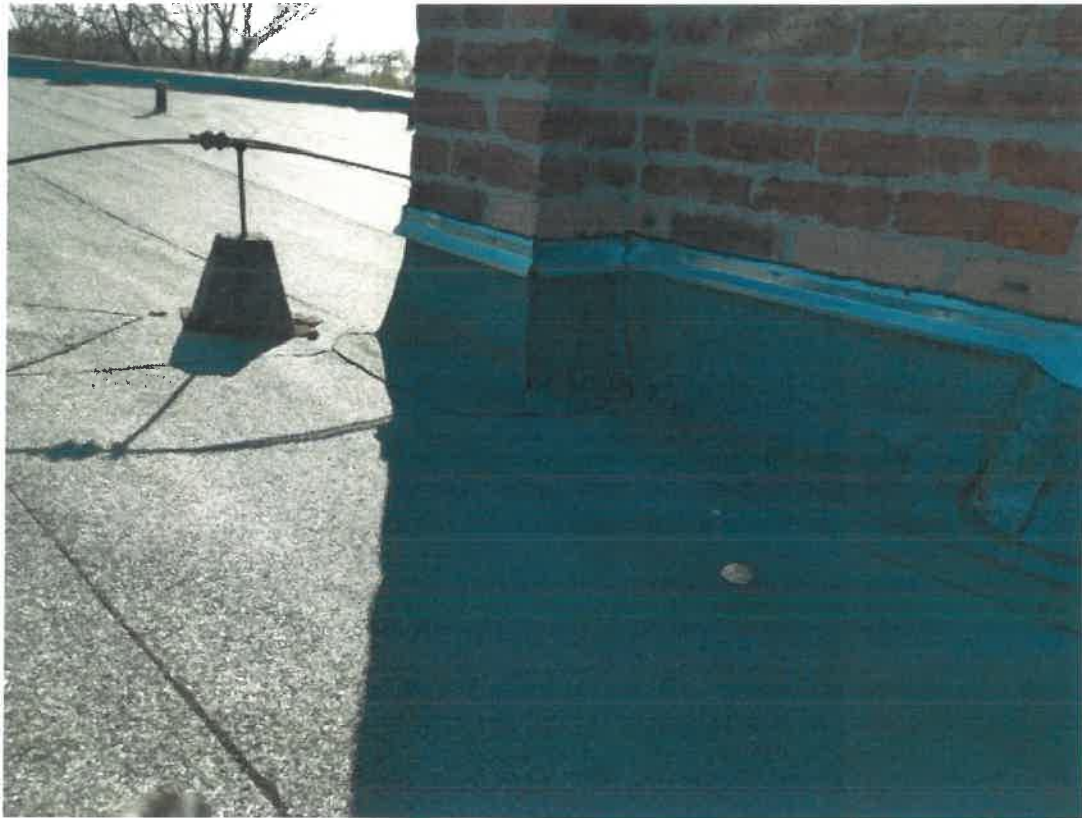
Felépítmények

A tetőn 6 db szellőző és 4 db füstgáz elvezető kémény került lehelyezésre, az állapotuk a fugák hiányosságait eltekintve megfelelő, ezek karbantartása javasolt. A füstgáz elvezető rendszerek KB: 10-éve Multikamin- Furanflex technológiával felújításra kerültek.

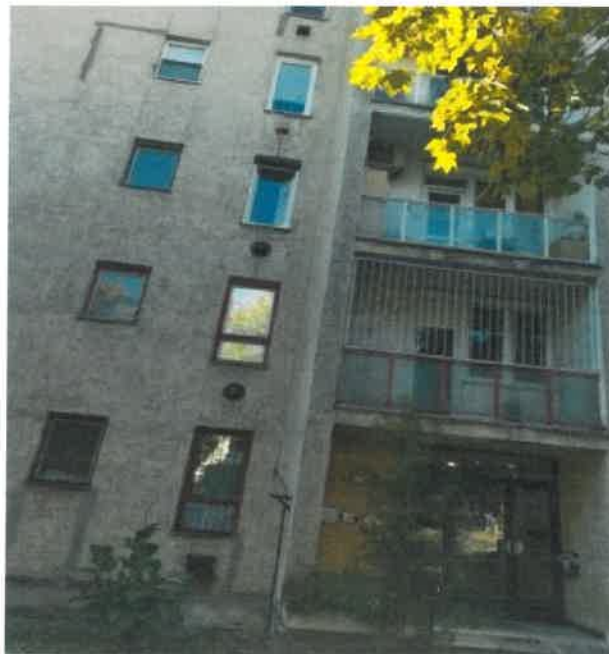
Külső vakolat

Az épület oldalfala vakolt, kőporozott korának megfelelő állapotú. Helyenként a természetes épületmozgás következtében, főleg az öntött beton koszorúk környékén repedések jelentek meg. A korábbi javítások már helyenként meglazultak, vakolathullást idézhetnek elő. Ezek további vizsgálata, karbantartása javasolt.

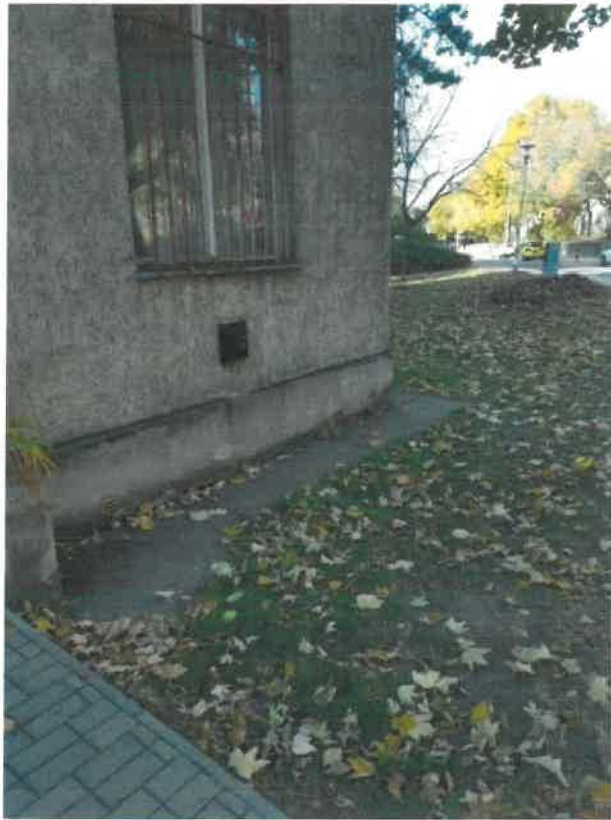
Lábazat

Az épület lábazata repedezett és helyenként elvált a faltól, javítása időszerű.

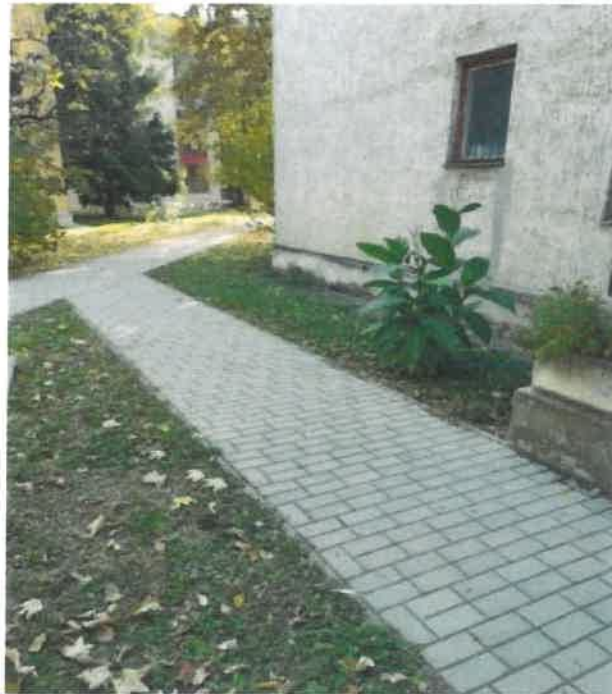
Szolgálati járda

A szolgálati járda megfelelő állapotú, biztonságos közlekedésre alkalmas.

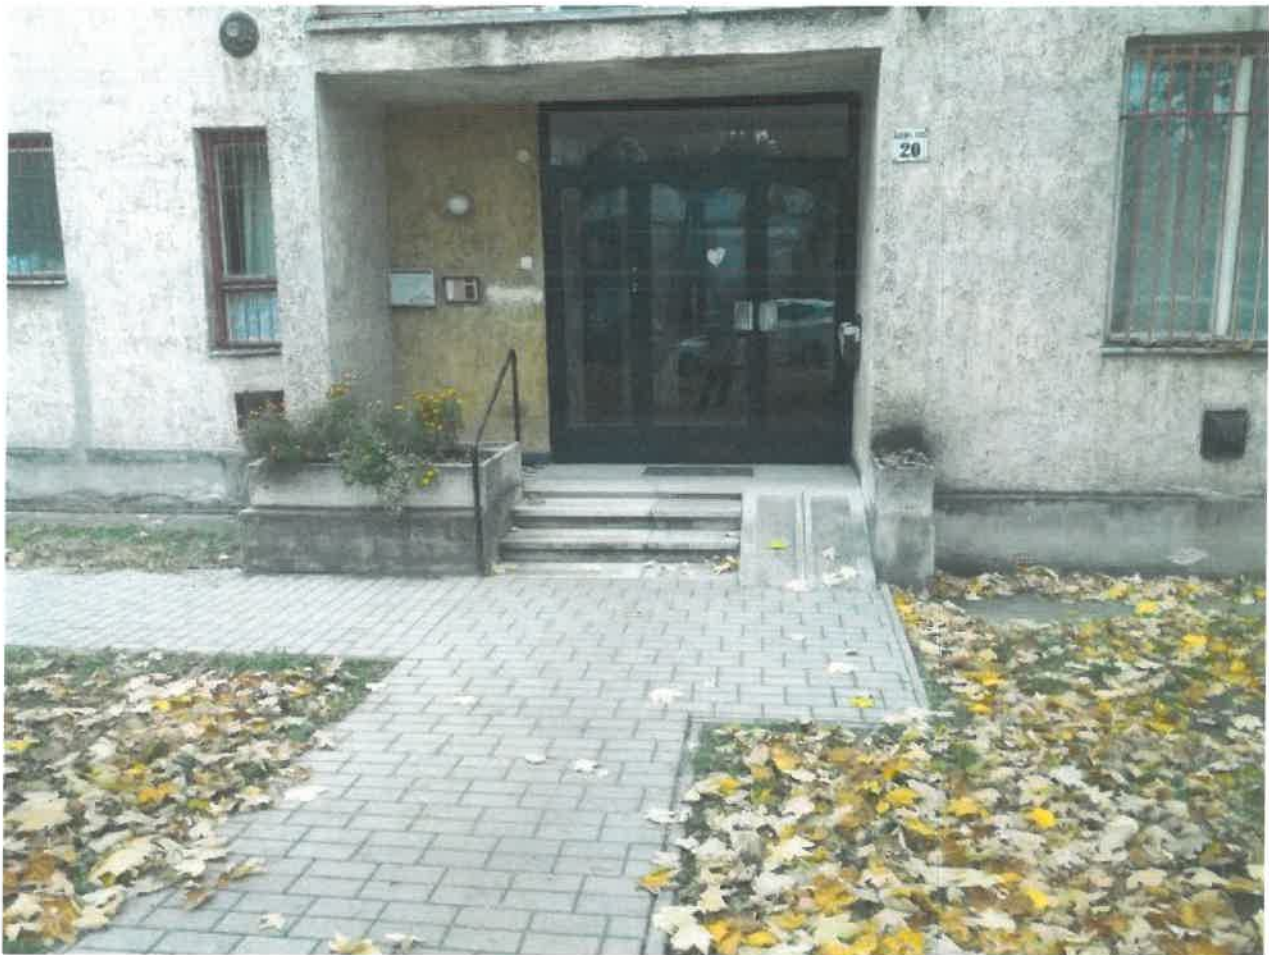
Főbejárat lépcső

A főbejárathoz vezető „viacolor” burkolat épp, biztonságos közlekedésre alkalmas.
A főlépcső megsüllyedt, lokális javítása már megtörtént.

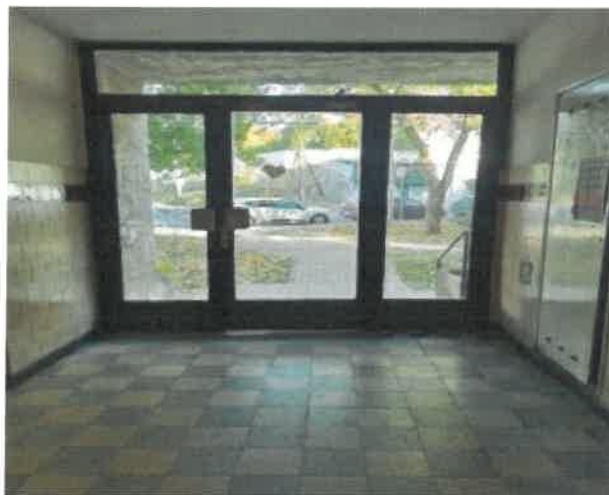
Bejárati ajtók

A belső, lépcsőházba vezető ajtó cseréje még nem történt meg, állapota megfelelő. A külső főbejárati ajtó is az építéskor elhelyezett, állapotán már látszik az építés óta eltelt 45 év. Felújítása vagy cseréje javasolt.

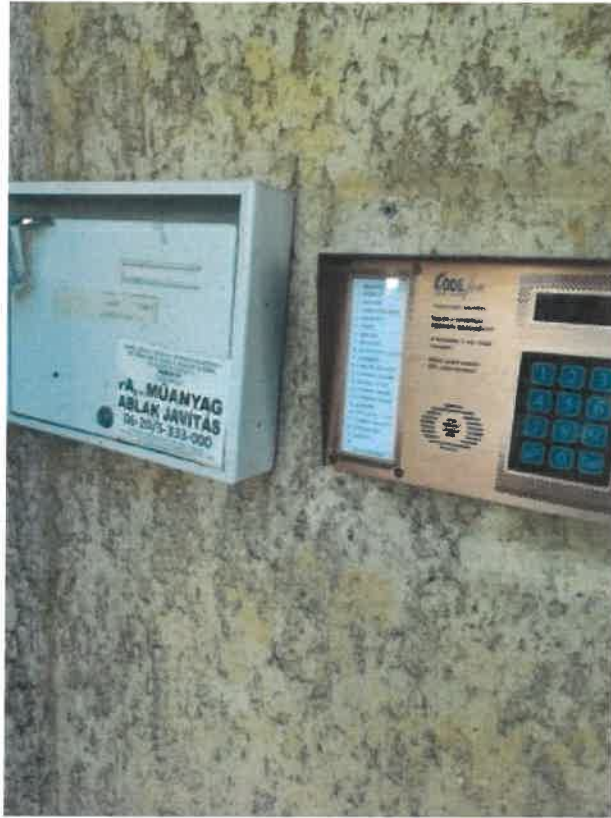
Kaputelefon rendszer

A kapu telefon Codefon típusú, karbantartása rendszeresen megtörténik, állapota megfelelő.

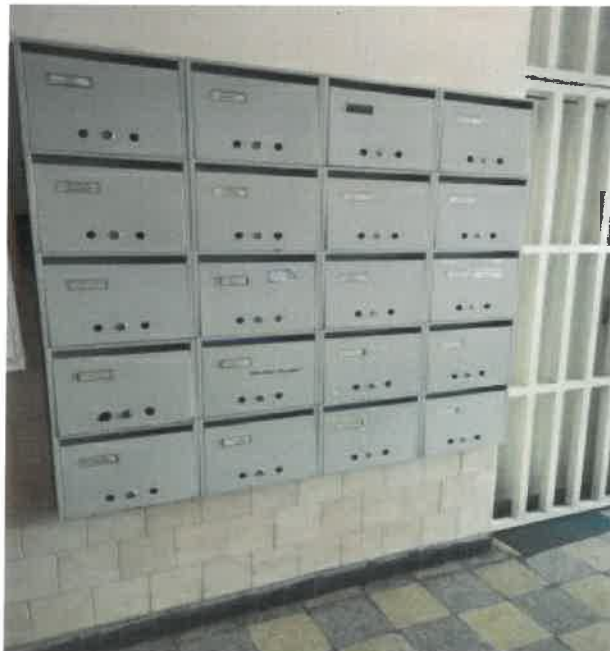
Postaládák

A postaládák cseréje az elmúlt években megtörtént, állapotuk megfelelő, a lépcsőházi megbízott részére érkezett küldemények külön, a főbejárat mellett elhelyezett tárolóba kerülhetnek elhelyezésre.

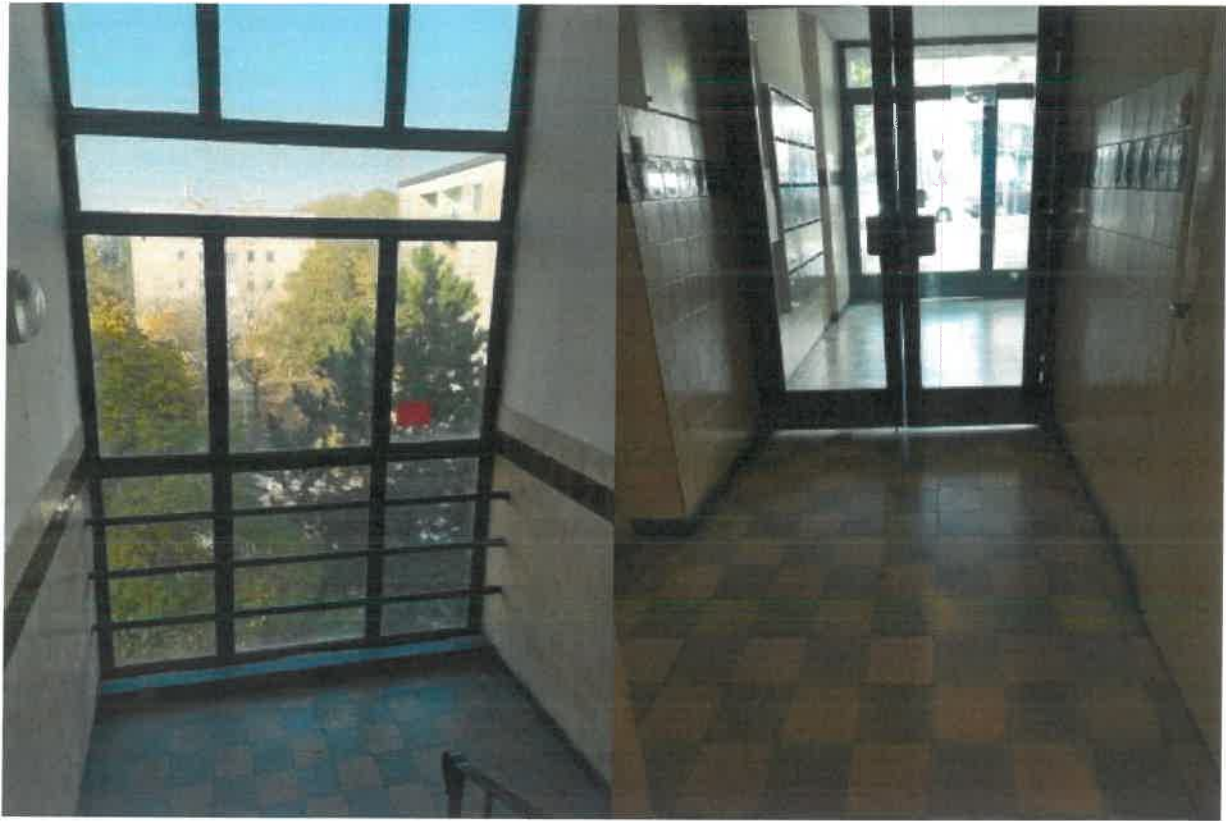
Belső nyílászárók, sorolt szerkezetek

A lépcsőházi sorolt szerkezetek cseréje még nem történt meg, állapotuk megfelelő, azonban néhány helyen befolyhat az esővíz tömítésük, karbantartásuk szükséges.

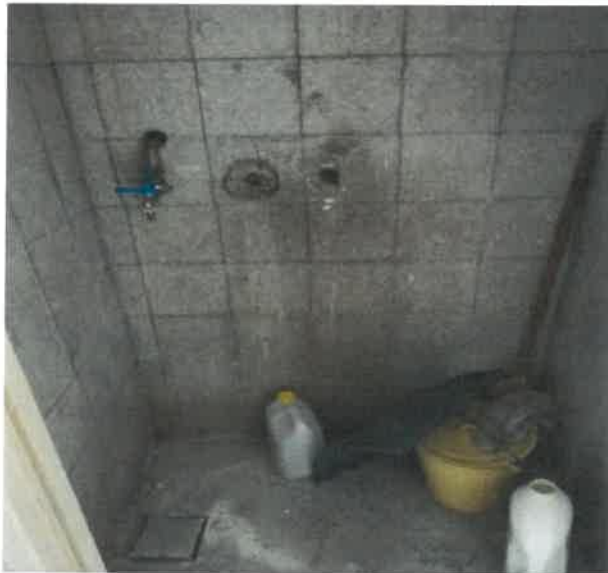
Közös tárolók, kukatárolók

A lépcsőházban lévő tároló kukamosó helyiségek állapota a koruknak megfelelő, funkciójuk ellátására alkalmasak.

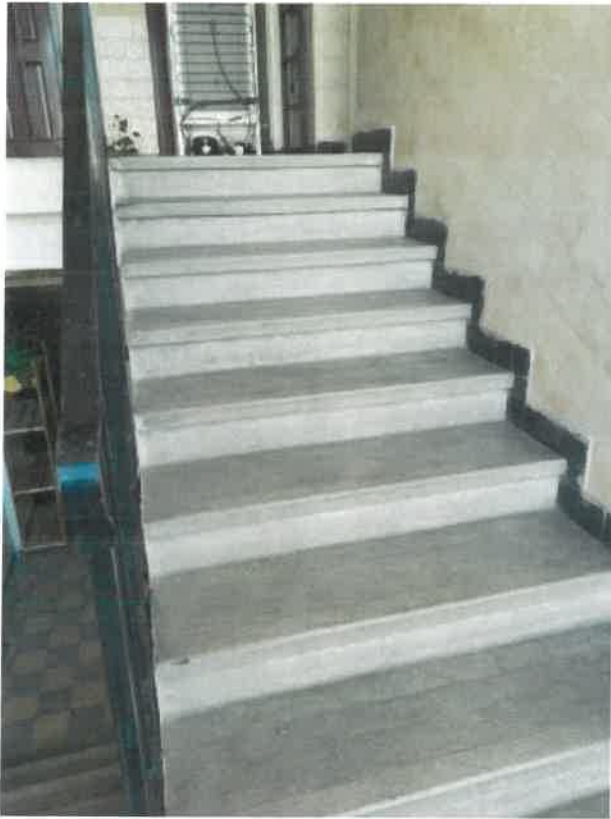
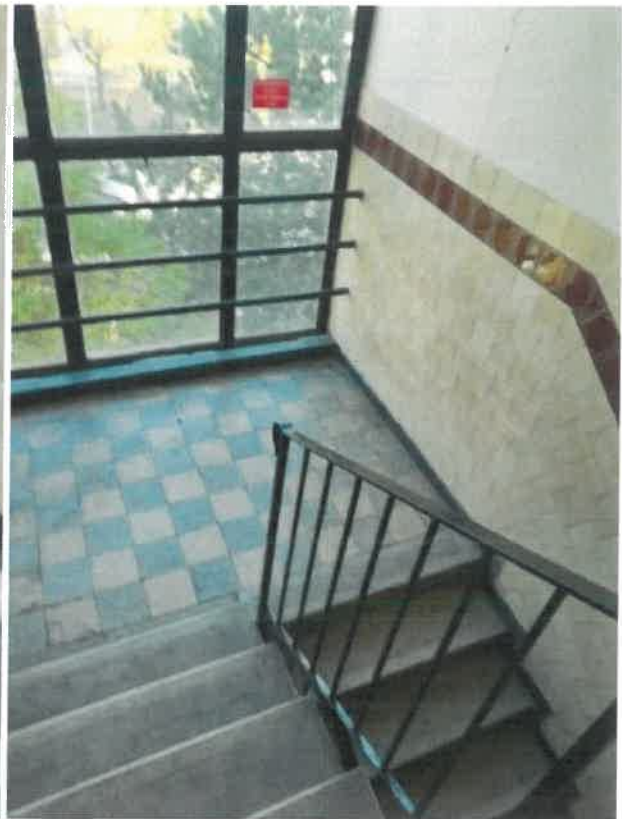
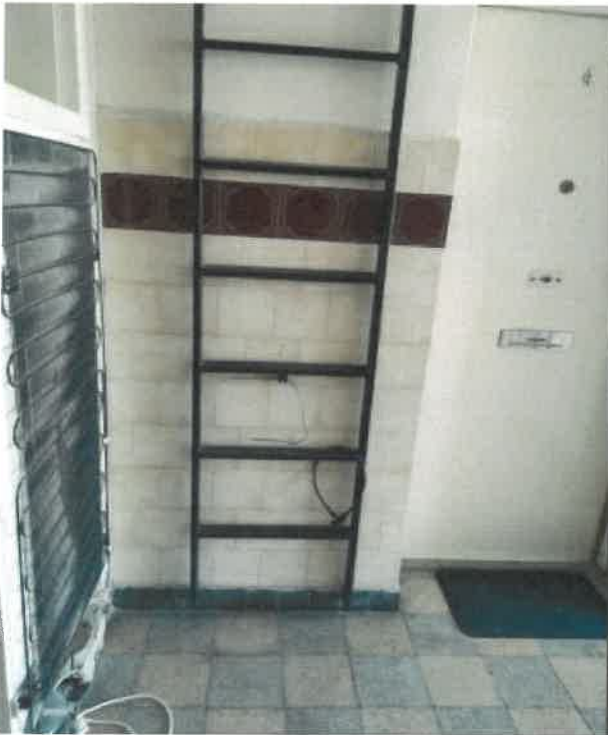
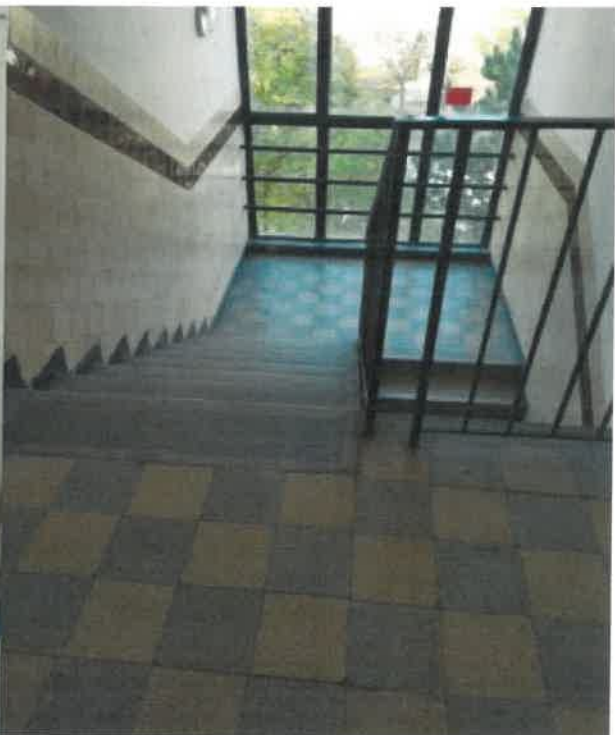
Lépcsőházi burkolatok, korlát

A lépcsőházban lévő burkolatok folytonosak, hiány a felmérés időpontjában nem volt. Az aljzat eredeti, az építéskor lerakott „metlaki” lapokból került kialakításra. A falicsempe nagyrészt még az eredeti, azonban több helyen javítás nyomai láthatóak. A korlátok állapota és rögzítése biztonságosnak mondható.

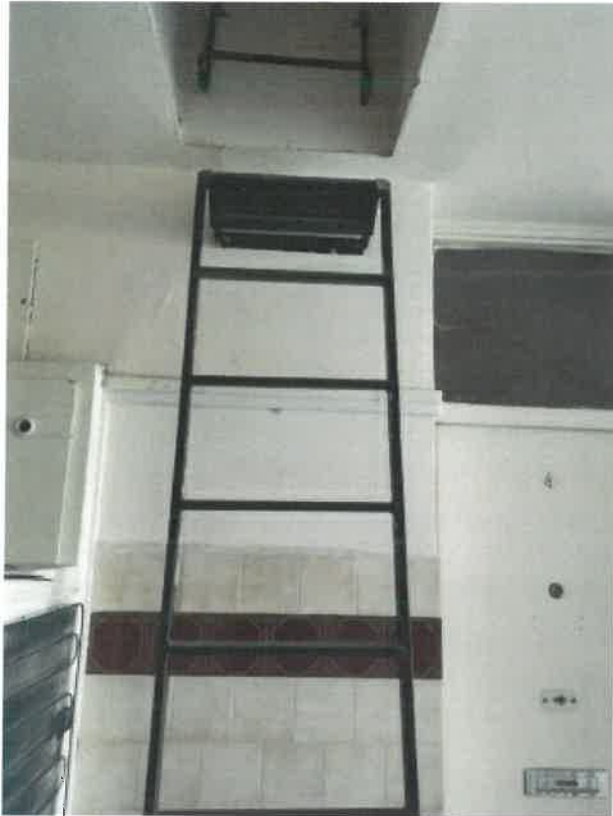
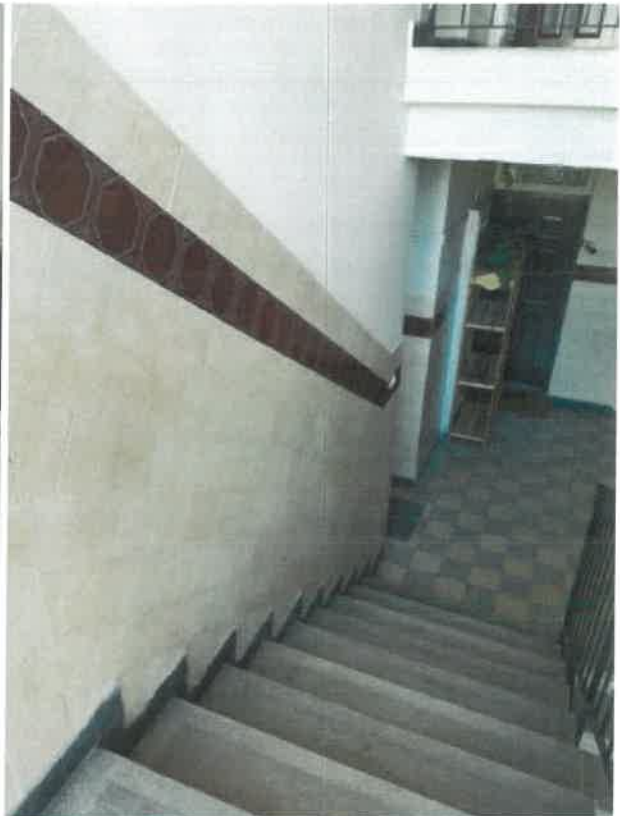
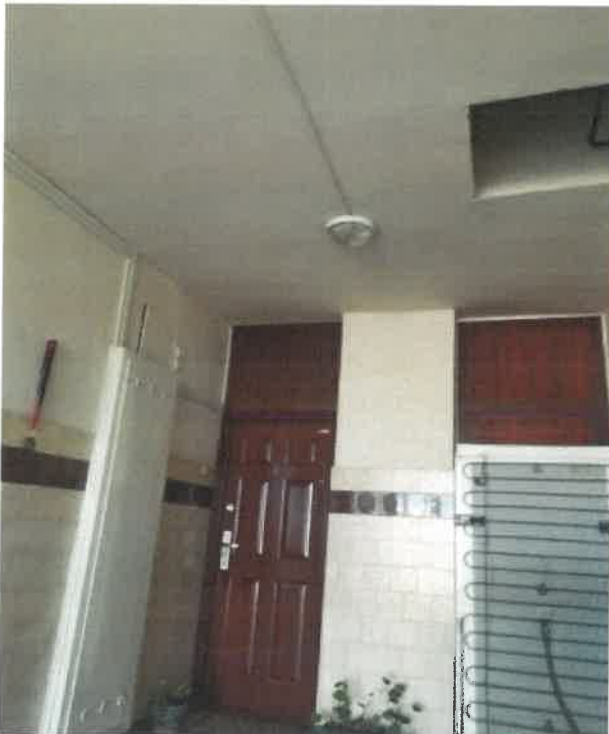
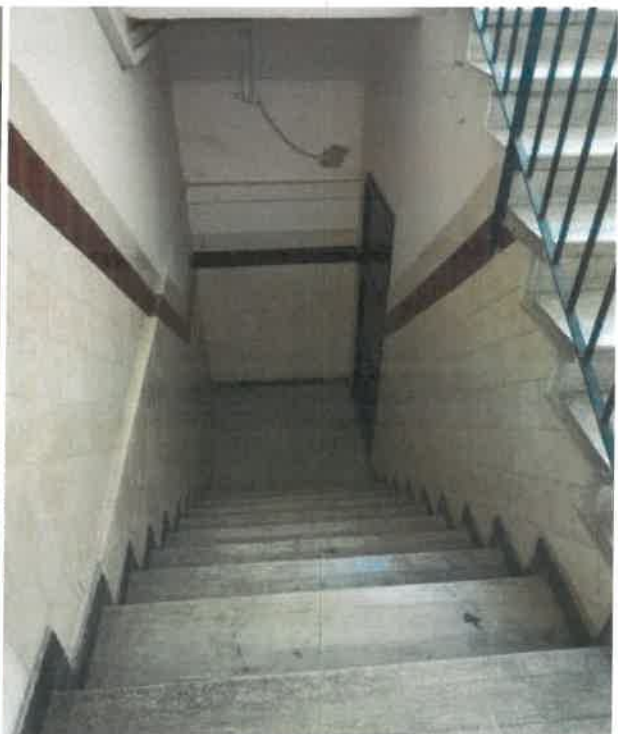
Lépcsőházi falak állapota

A lépcsőházban a csempeburkolat feletti, szabadon lévő falfelületek (az elmúlt években elmaradt) festése időszerű.

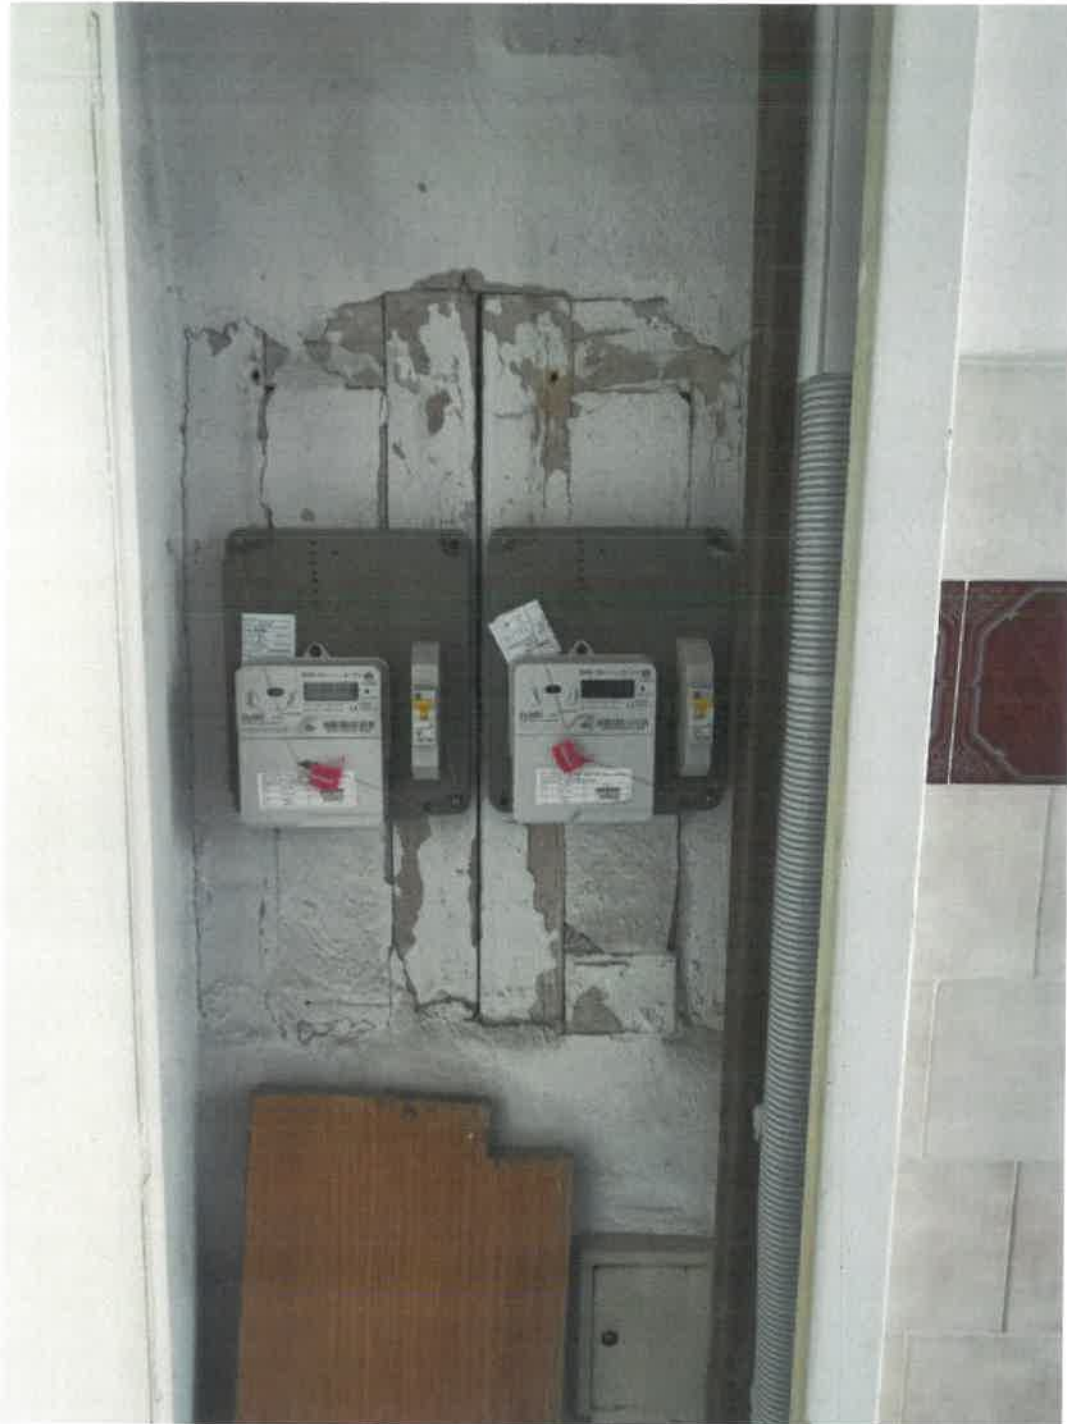
Áramellátás

Az épület áramellátását, a földszinten ELMŰ által elhelyezett kapcsolószekrény biztosítja, a lakások elektromos ellátását a szintenként elhelyezett, önálló villanyóra biztosítja. A villanyóra elhelyezésére létesített szekrényeket, több helyen tárolásra használják, ezek rendeltetészerű használatára fel kell hívni a lakástulajdonosok figyelmét. Az épület villamos biztonságtechnikai felülvizsgálatai által megállapított hiányosságokat a felmérés nem tartalmazza.
