Összefogás Lakásszövetkezet
1165 Budapest, Hilda utca 1.

Állagfelmérés 2021.
1163 Budapest, Egyenes utca 22.

Budapest, 2021. november

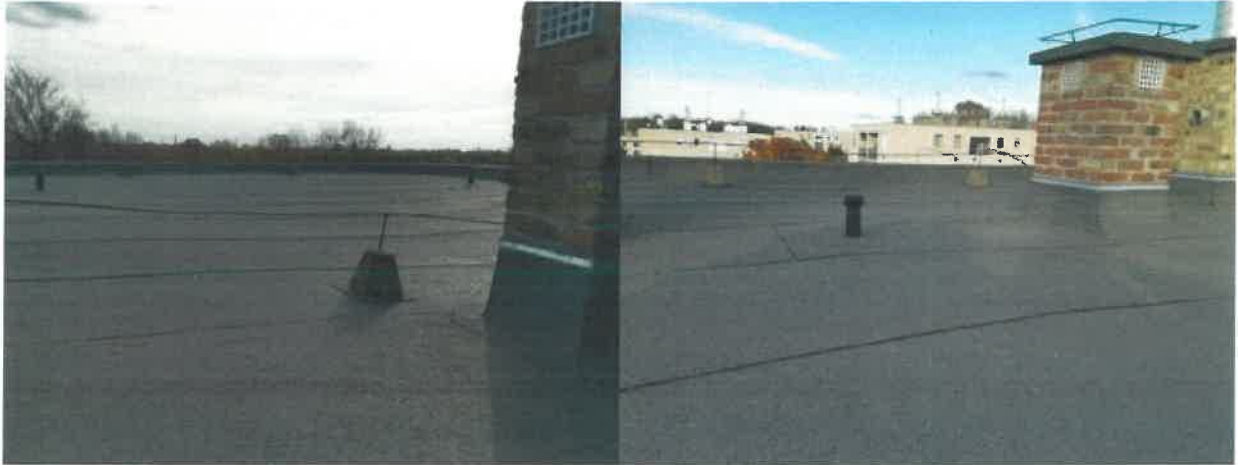
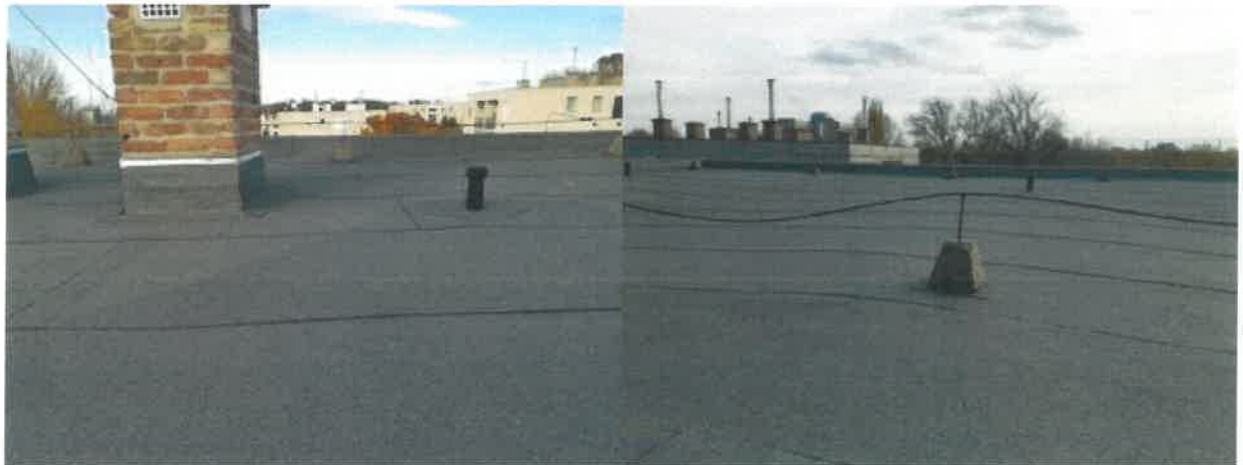
Tetőszerkezet

A tető vízszigetelése poliészterbetétes modifikált-bitumenes nehézlemez, Kb: 5-6 éves, korának megfelelő állapotban van. Felújítása egyelőre nem időszerű. Funkcióját el tudja látni.

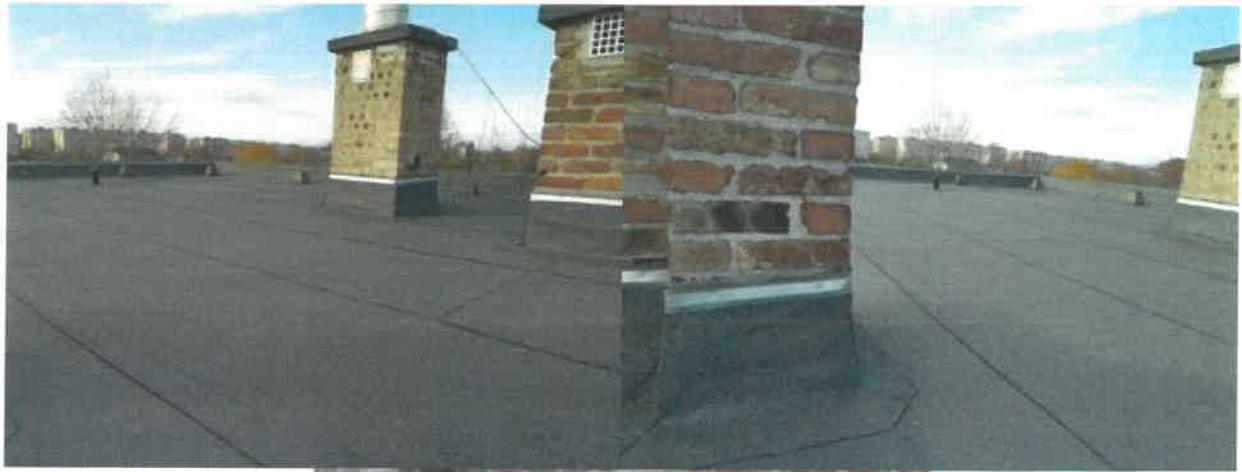
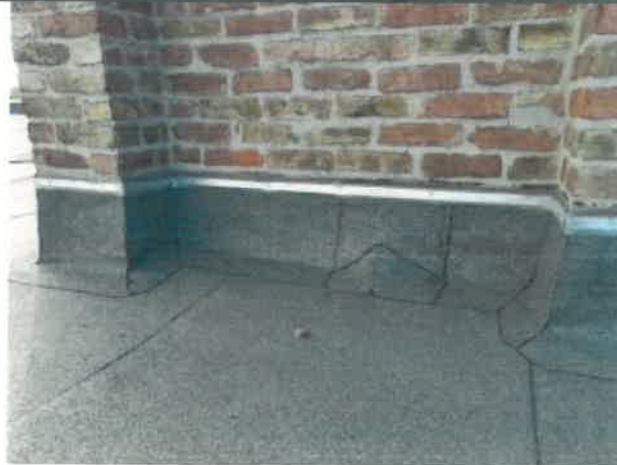
Felépítmények

A tetőn 6 db szellőző és 4 db füstgáz elvezető kémény került lehelyezésre, az állapotuk a fugák hiányosságait eltekintve megfelelő, ezek karbantartása javasolt. A füstgáz elvezető rendszerek 12-éves Multikamin- Furanflex technológiával felújításra kerültek. A felépítmények oldalán a téglák néhány helyen már elkezdtek porladni, a fuga sok helyen hiányos. A további károk megelőzése érdekében javasolt a kémények teljes felületén történő vakolása.

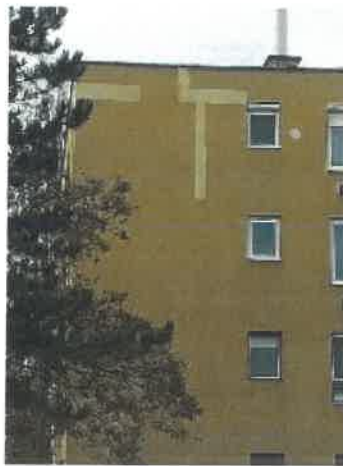
Külső vakolat

Az épület oldalfala vakolt, kőporozott korának megfelelő állapotú. Helyenként a természetes épületmozgás következtében, főleg az öntött beton koszorúk környékén repedések jelentek meg.

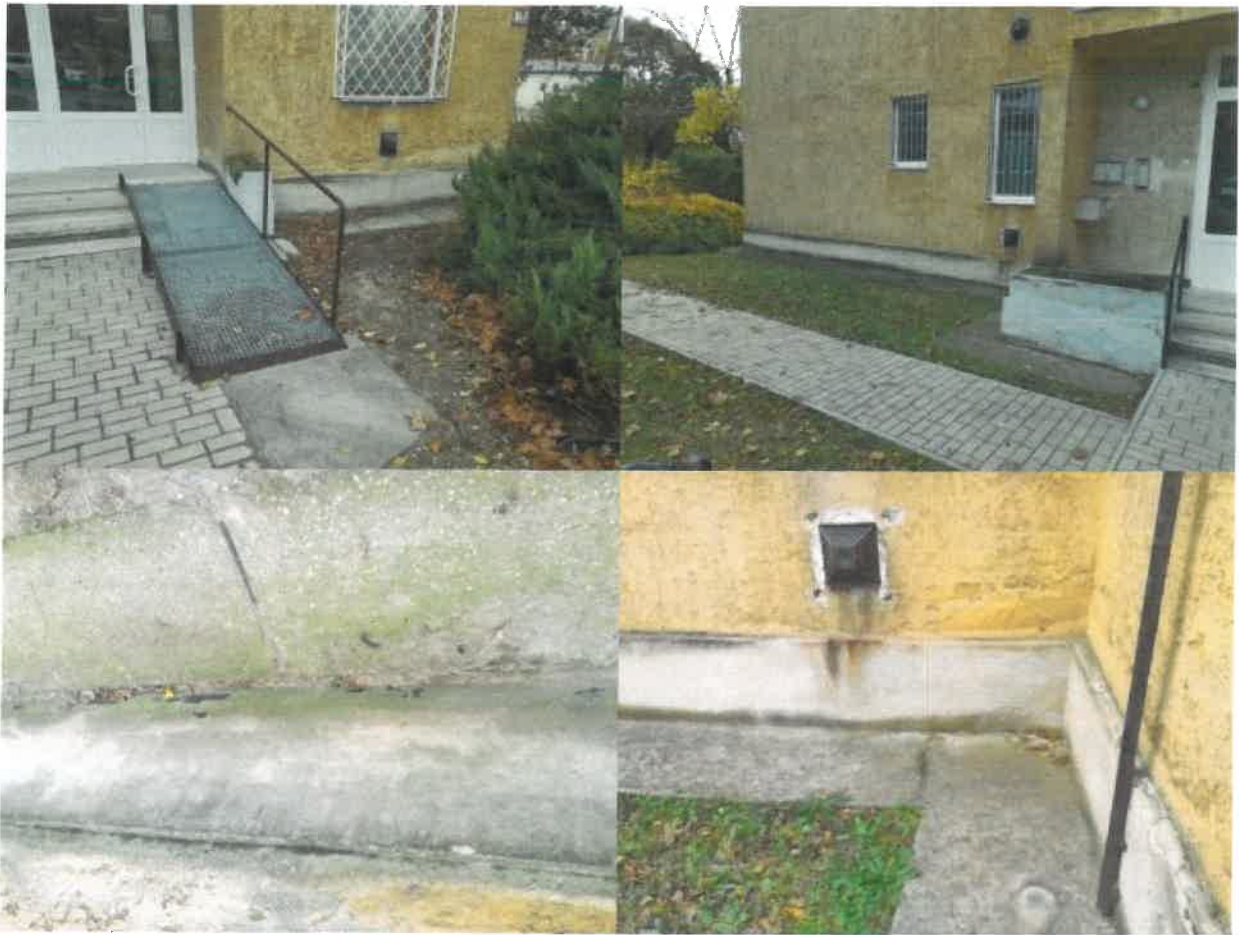
Lábazat

Az épület lábazata repedezett és helyenként elvált a faltól, javítása esetlegesen a szigetelése időszerű.

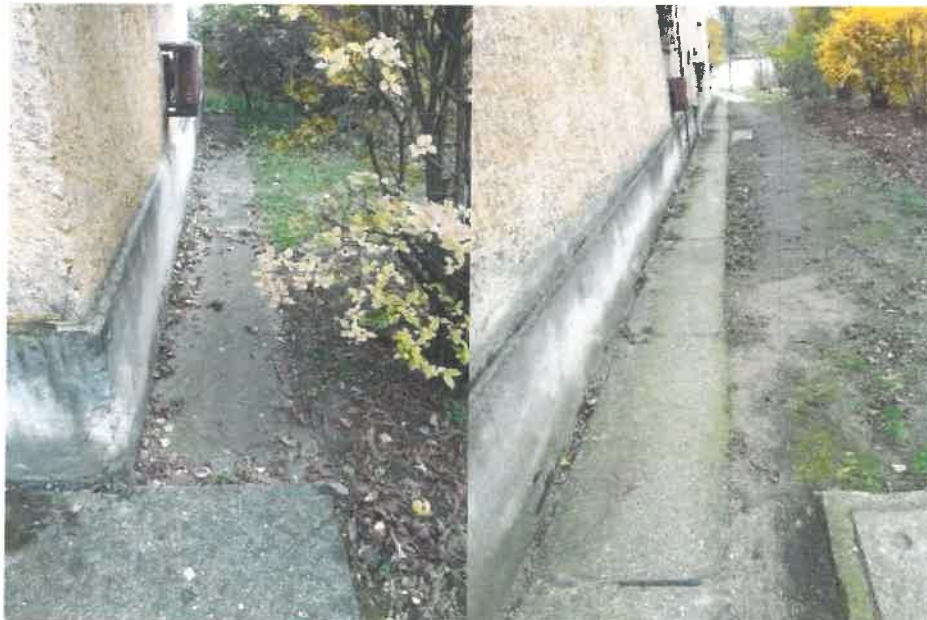
Szolgálati járda

A szolgálati járda megfelelő állapotú, biztonságos közlekedésre alkalmas.

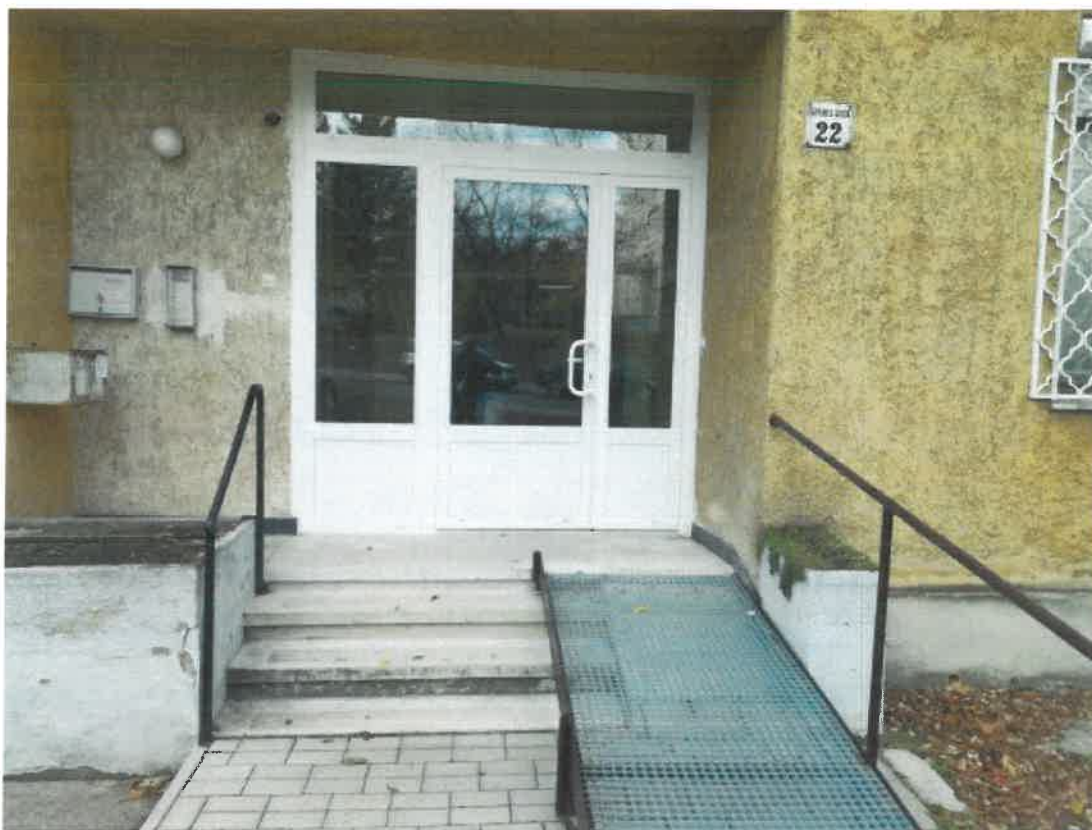
Főbejárat lépcső

A főbejáráthoz vezető „viacolor” burkolat épp, biztonságos közlekedésre alkalmas.

A fölépcső megsüllyedt javítása már megtörtént.

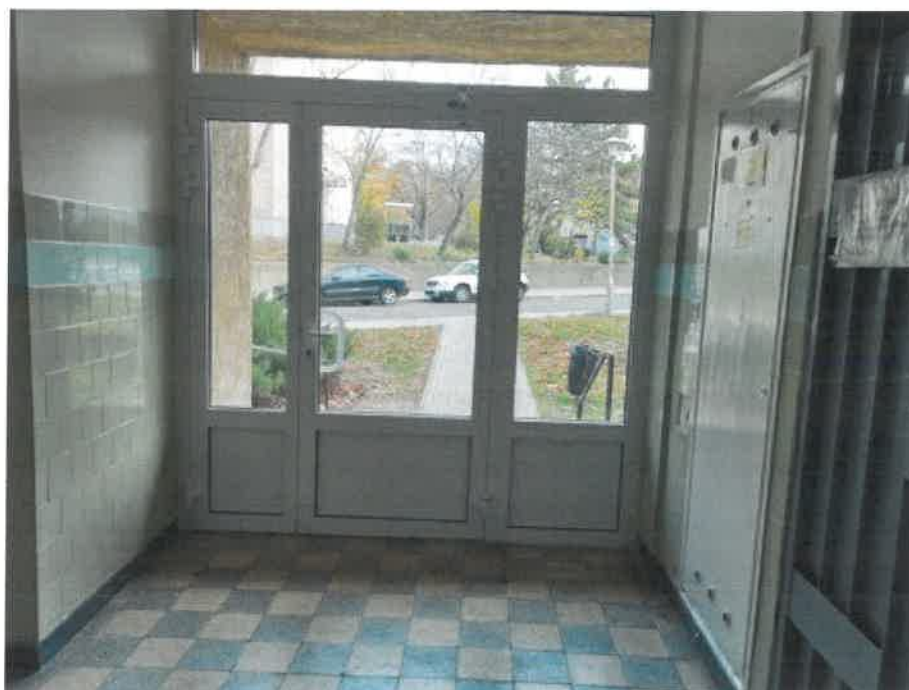
Bejárati ajtók

A belső, lépcsőházba vezető ajtó cseréje alumínium szerkezetűre 2017.-ben megtörtént, állapota megfelelő.

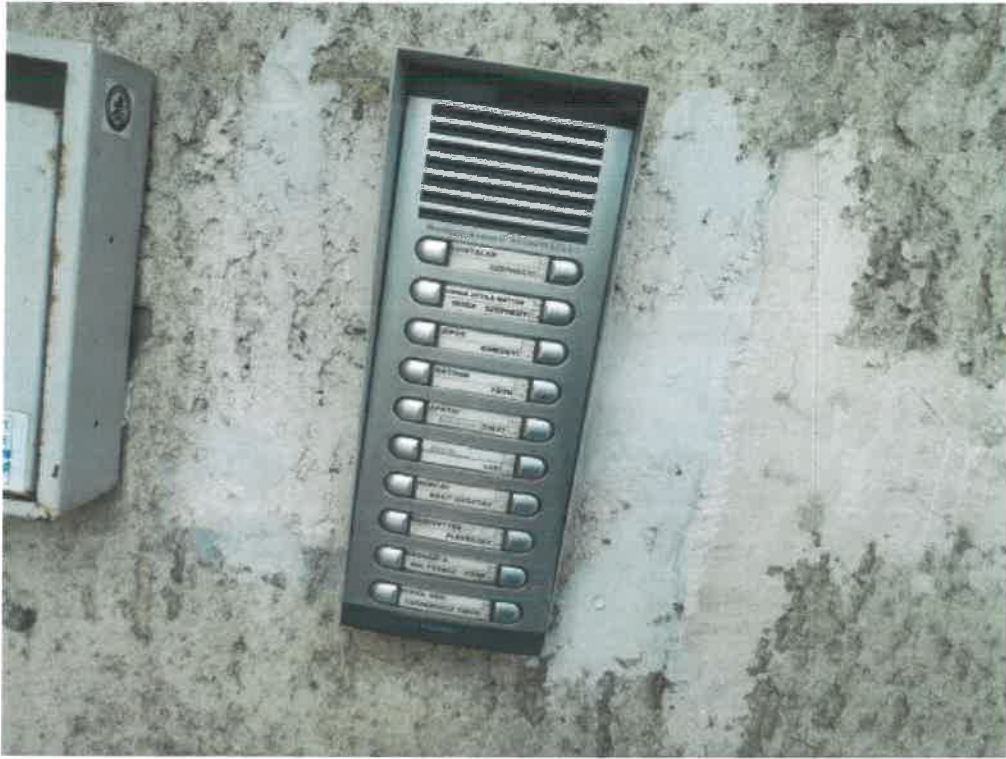
Kaputelefon rendszer

A kapu telefon Fermax típusú, karbantartása rendszeresen megtörténik, állapota megfelelő.

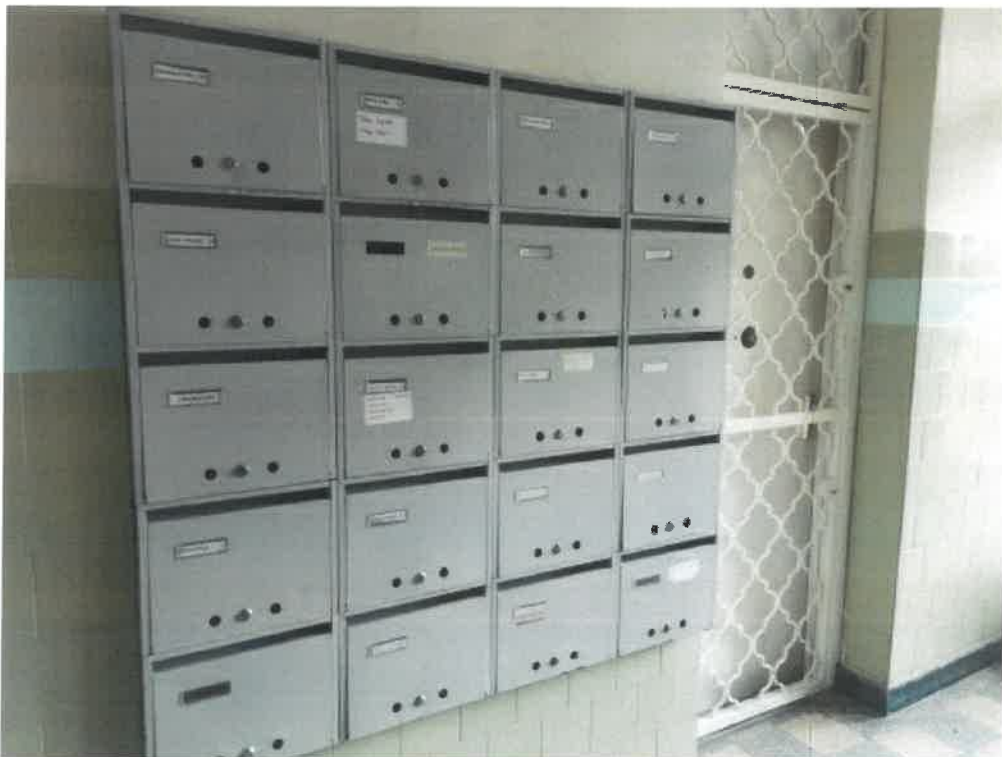
Postaládák

A postaládák cseréje az elmúlt években megtörtént, állapotuk megfelelő, a lépcsőházi megbízott részére érkezett küldemények külön, a főbejárat mellett elhelyezett tárolóba kerülhetnek elhelyezésre.

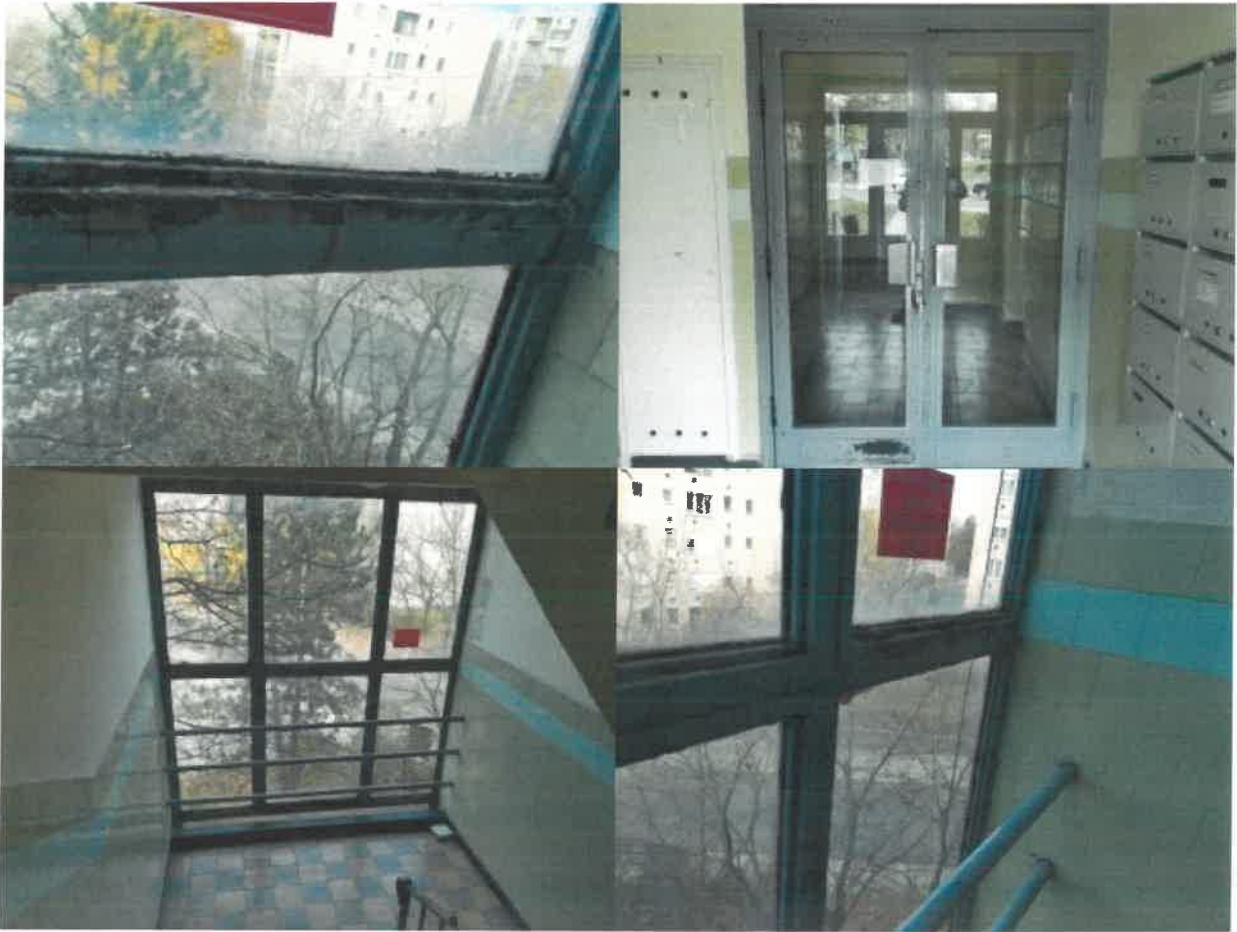
Belső nyílászárók, sorolt szerkezetek

A lépcsőházi sorolt szerkezetek cseréje még nem történt meg, állapotuk megfelelő, azonban néhány helyen befolyhat az esővíz tömítésük, mázolásuk és karbantartásuk szükséges.

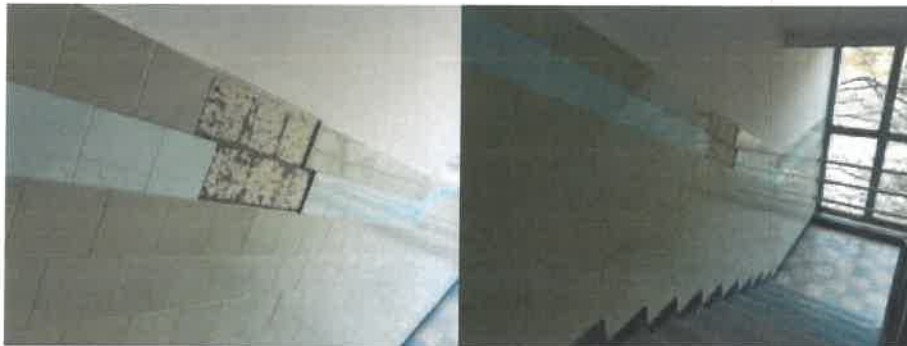
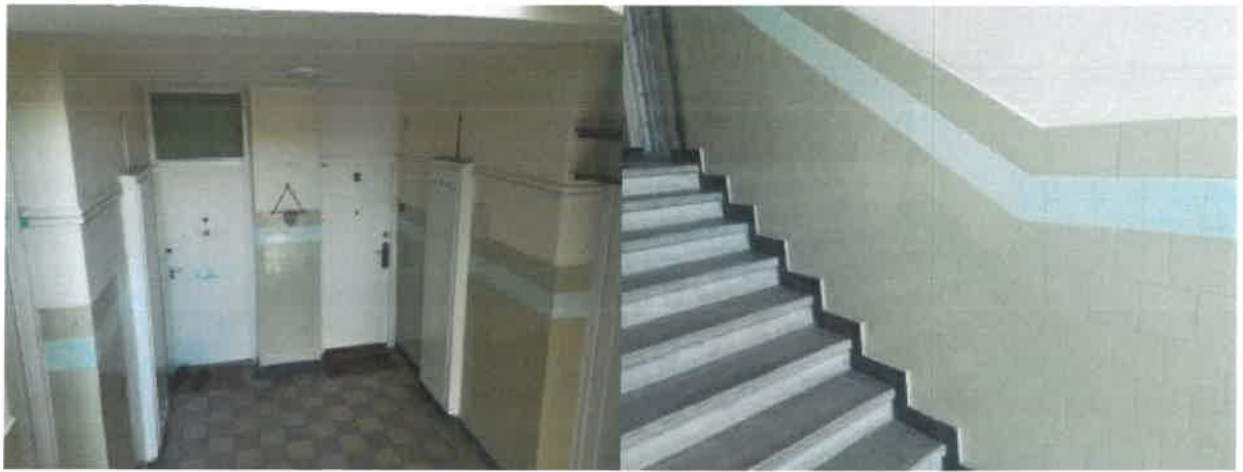
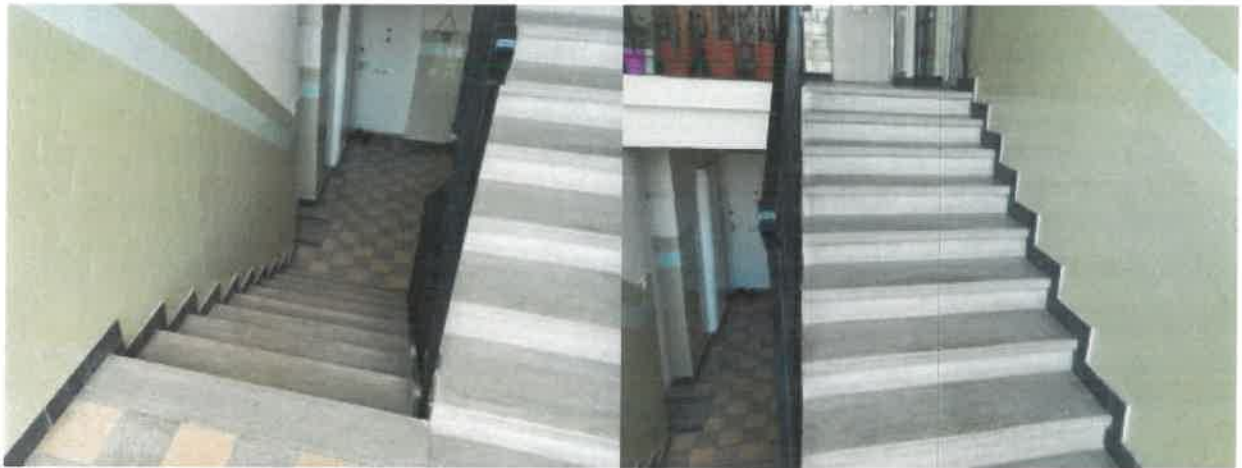
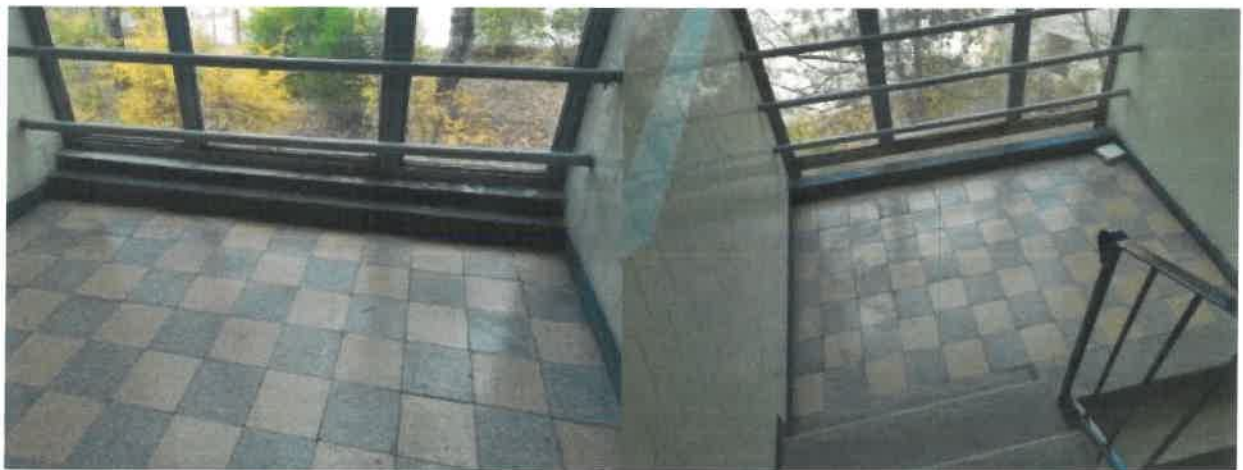
Lépcsőházi burkolatok, korlát

A lépcsőházban lévő burkolatok folytonosak, hiány csak a fali csempével burkolt részeken található. Az aljzat eredeti, az építéskor lerakott „metlaci” lapokból került kialakításra. A fali csempe nagyrészt még az eredeti, azonban több helyen javítás nyomai láthatóak. A korlátok állapota és rögzítése biztonságosnak mondható.

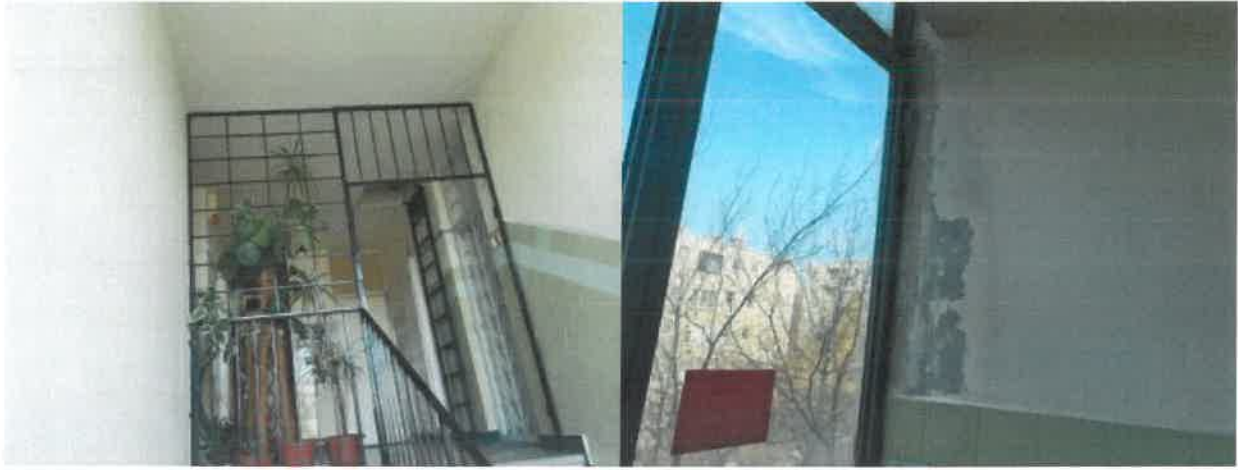
Lépcsőházi falak állapota

A lépcsőházban a csempeburkolat feletti, szabadon lévő falfelületek (az elmúlt években elmaradt) festése időszerű.

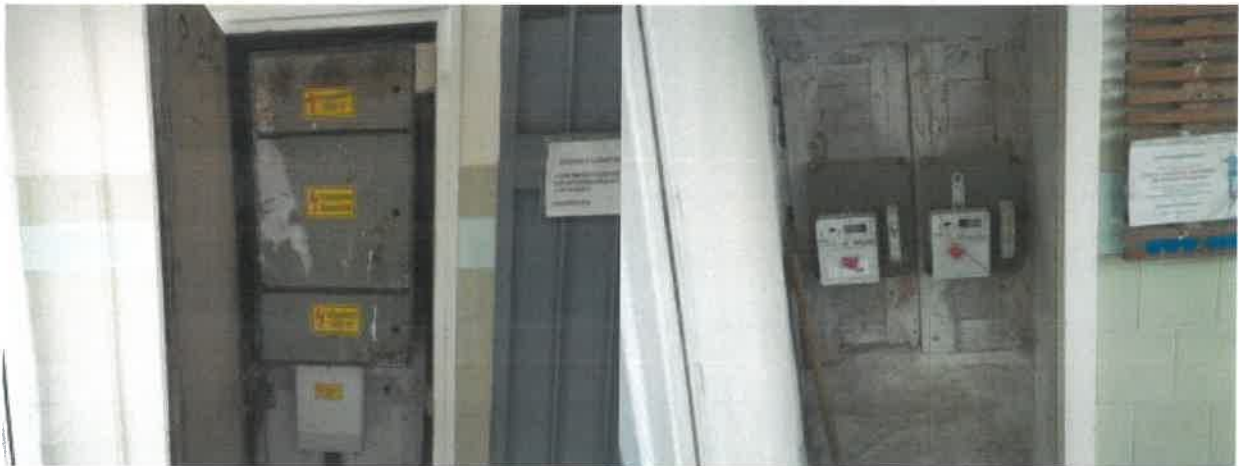
Áramellátás

Az épület áramellátását, a földszinten ELMŰ által elhelyezett kapcsolószekrény biztosítja, a lakások elektromos ellátását a szintenként elhelyezett, önálló villanyóra biztosítja. A villanyóra elhelyezésére létesített szekrényeket, több helyen tárolásra használják, ezek rendeltetésszerű használatára fel kell hívni a lakástulajdonosok figyelmét. Az épület villamos biztonságtechnikai felülvizsgálatai által megállapított hiányosságokat a felmérés nem tartalmazza.
