Összefogás Lakásszövetkezet

Állagfelmérés 2021.

1163 Budapest, Egyenes utca 23.

Általános adatok

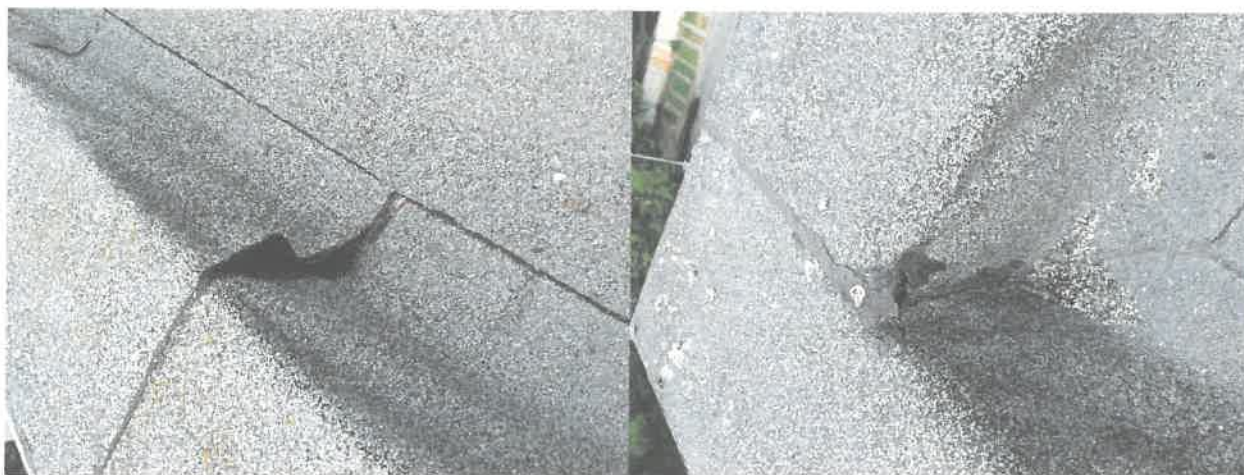
Tetőszerkezet

A tető vízszigetelése palaszórt bitumenes lemez, Kb: 20 éves, korának megfelelő állapotban van, lokális javítása javasolt.

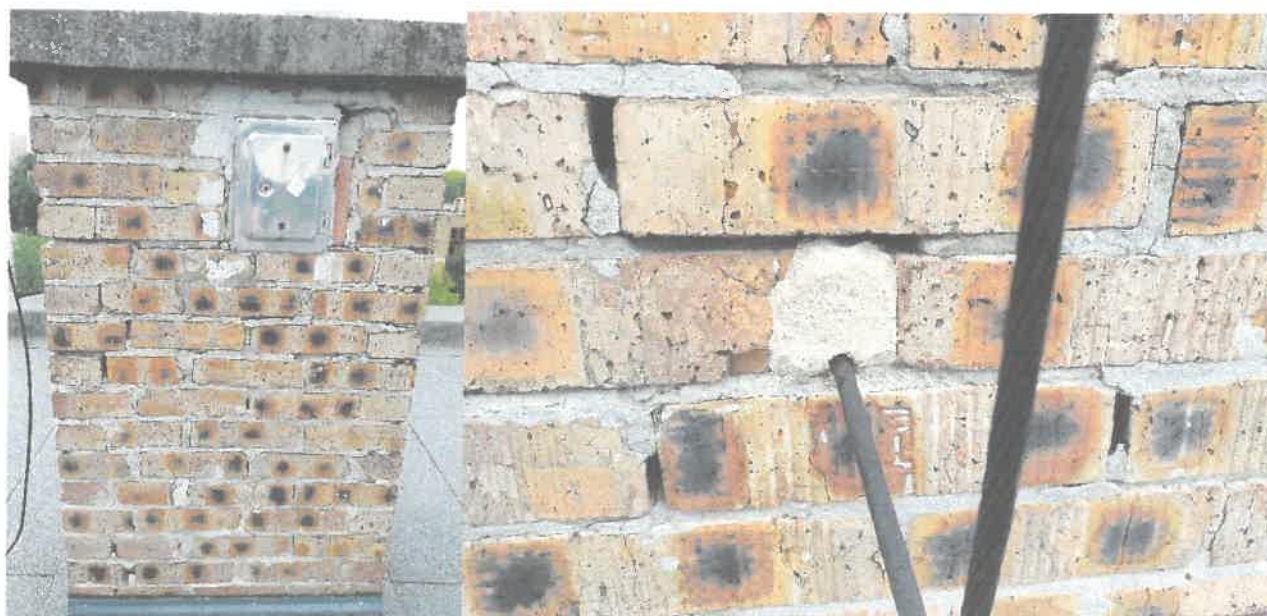
Felépítmények

A tetőn 6 db szellőző és 4 db füstgáz elvezető kémény került lehelyezésre, az állapotuk a fugák hiányosságait eltekintve megfelelő, ezek karbantartása javasolt.

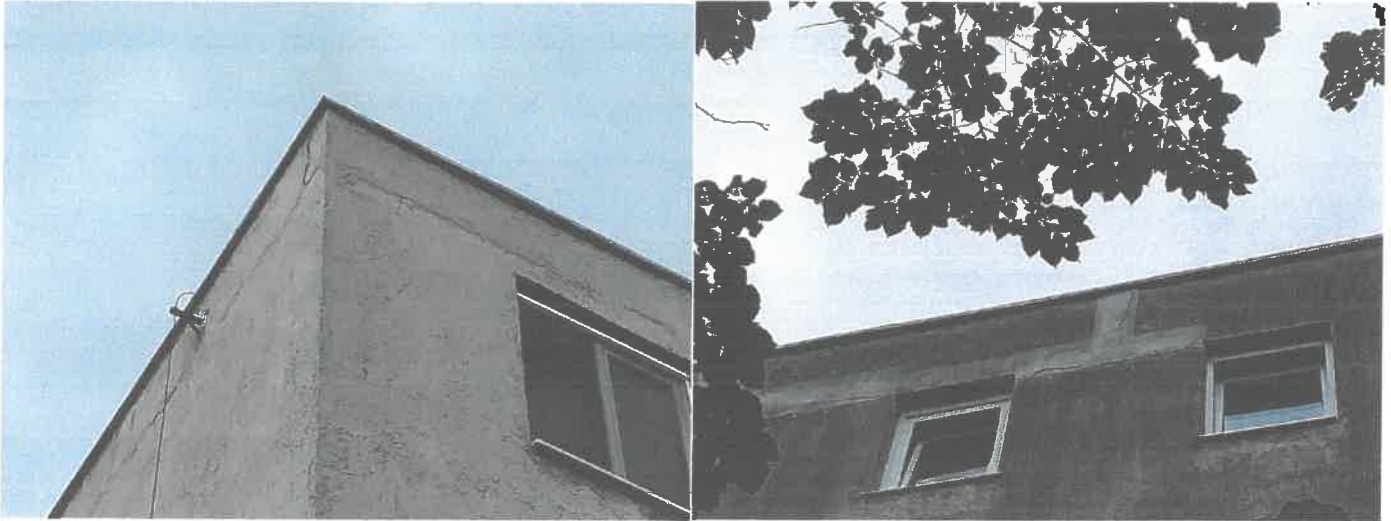
Külső vakolat

Az épület oldalfala vakolt, kőporozott korának megfelelő állapotú. Helyenként a természetes épületmozgás következtében, főleg az öntött beton koszorúk környékén repedések jelentek meg. A korábbi javítások már helyenként meglazultak, vakolathullást idézhetnek elő. Ezek további vizsgálata, karbantartása javasolt.

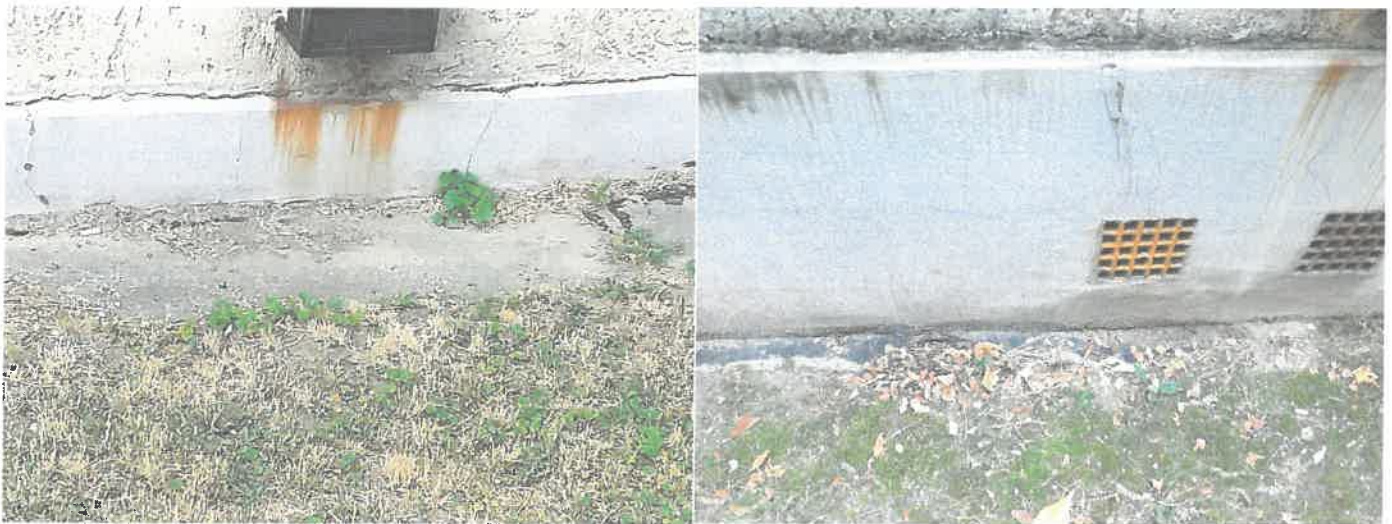
Lábazat

Az épület lábazata repedezett és elvált a faltól, javítása indokolt.

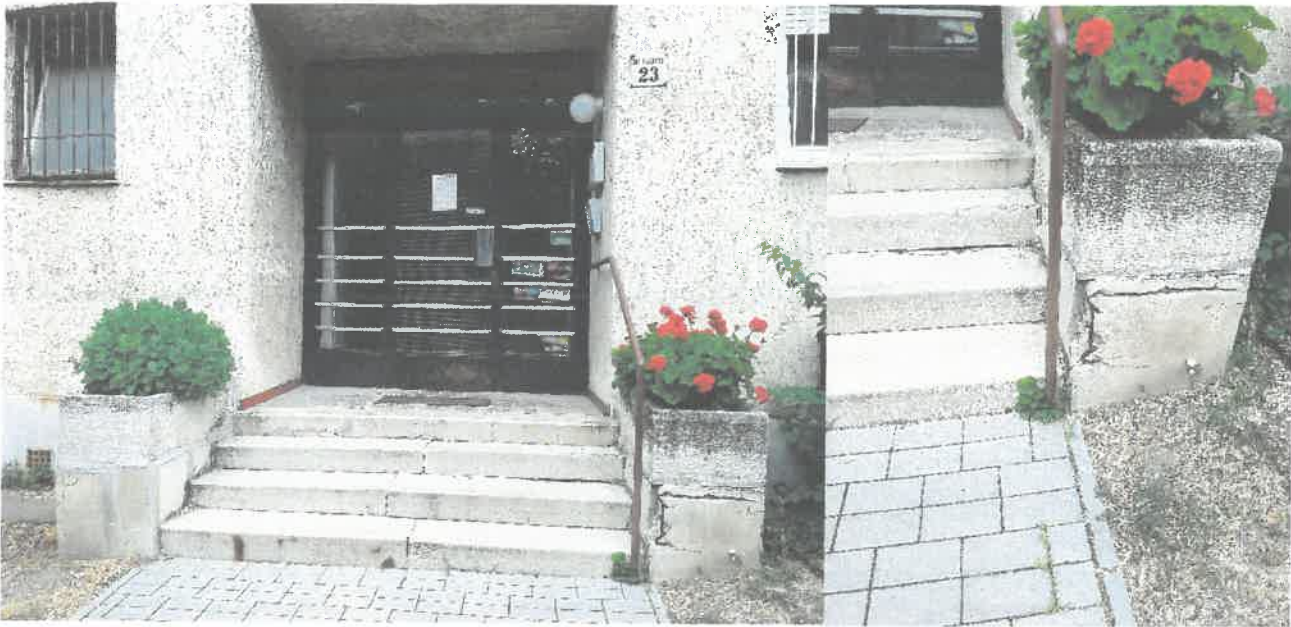
Főbejárat lépcső

A főlépcső megsüllyedt, felülete repedezett, a lépcsők mellett elhelyezett beton virágtartó ládák oldala hasadozott, az építéskor felhasznált betonvas több helyen kilátszik, korrodált karbantartása vagy felújítása indokolt.

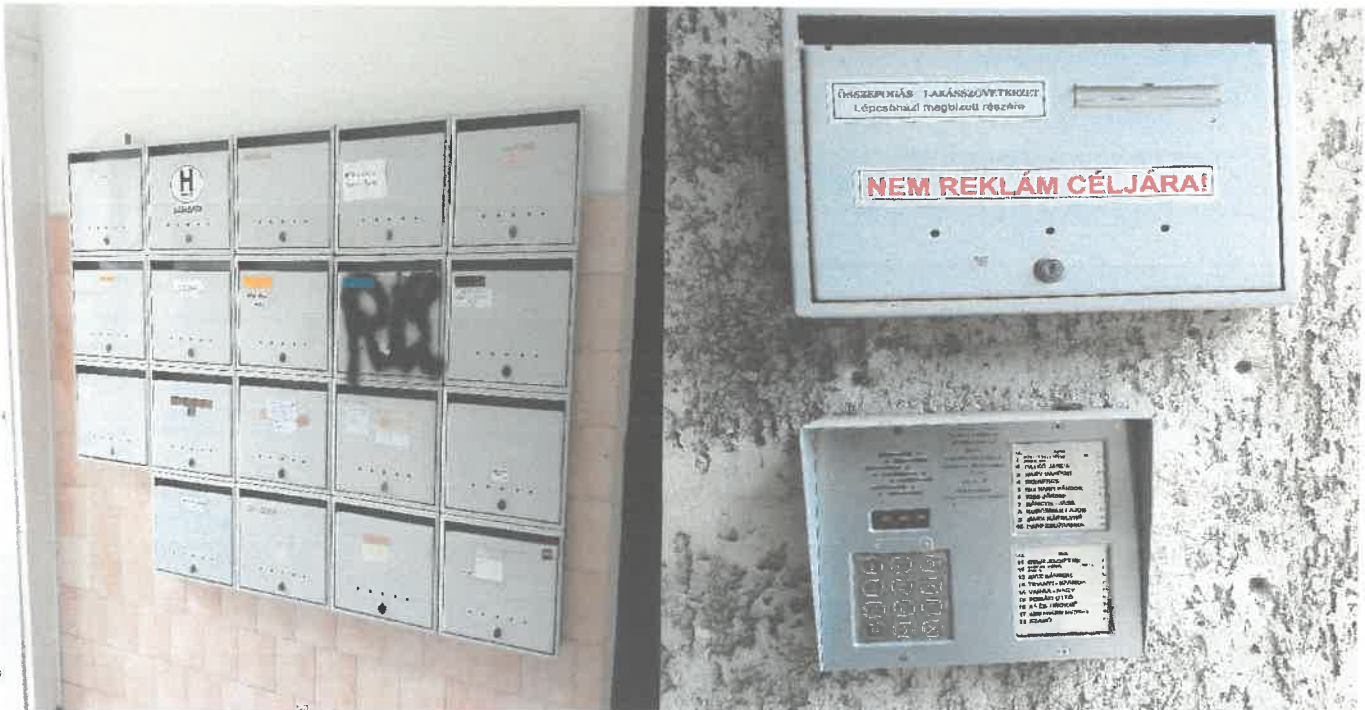
Postaládák

A postaládák cseréje az elmúlt években megtörtént, állapotuk megfelelő, a lépcsőházi megbízott részére érkezett küldemények külön, a főbejárat mellett elhelyezett tárolóba kerülnek elhelyezésre.

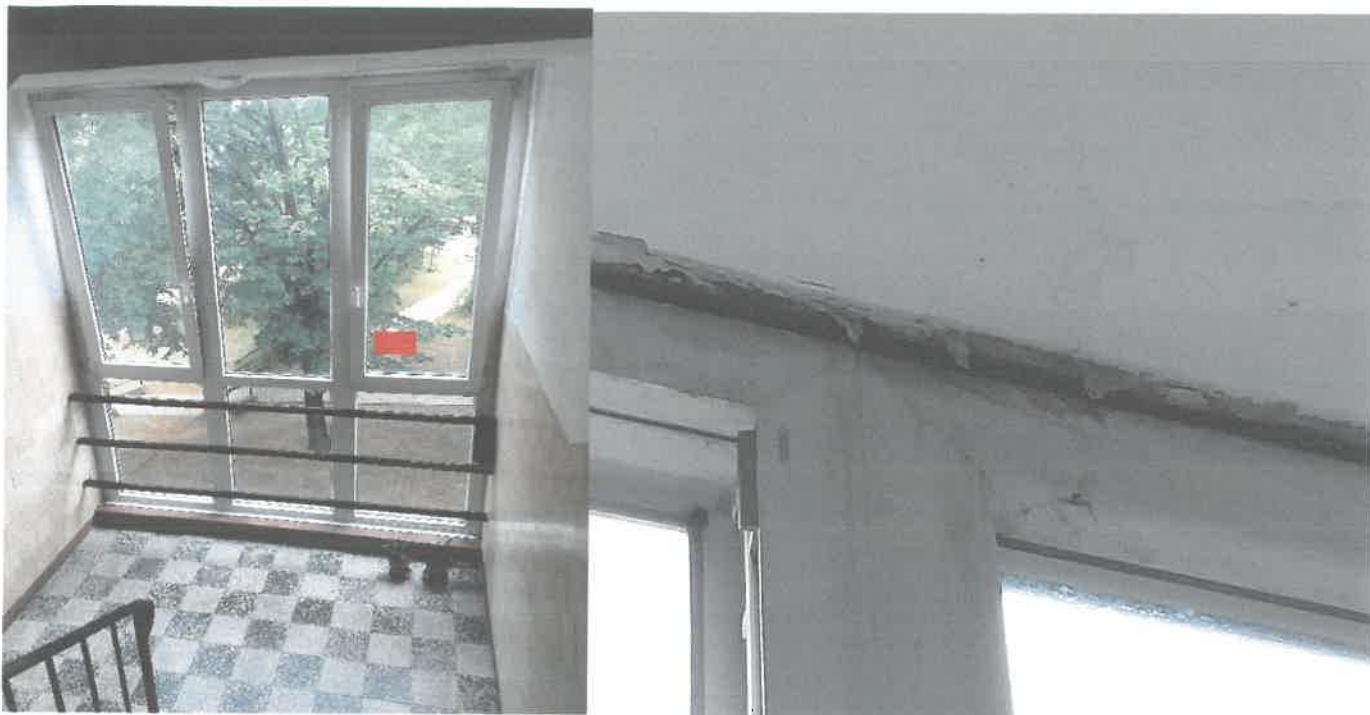
Belső nyílászárók, sorolt szerkezetek

A lépcsőházi sorolt szerkezetek cseréje már megtörtént, állapotuk megfelelő, azonban néhány helyen befolyhat az esővíz tömítésük, karbantartásuk szükséges.

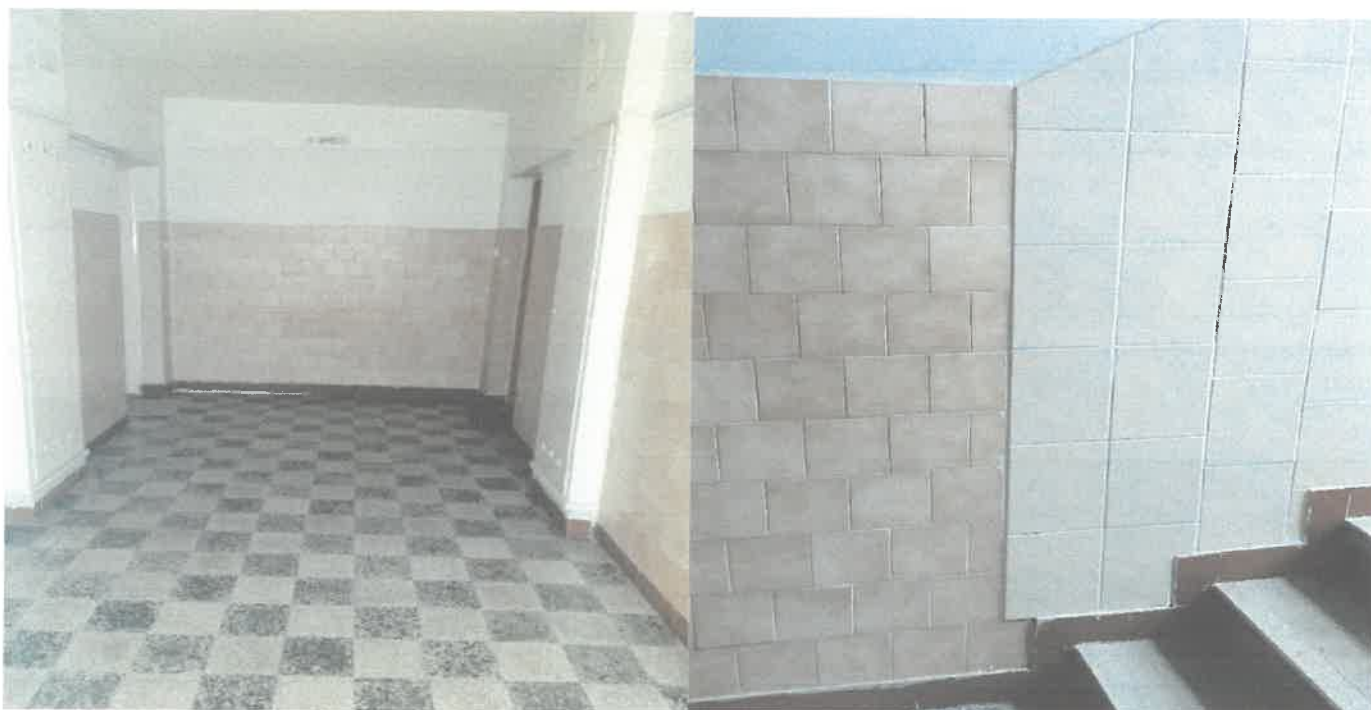
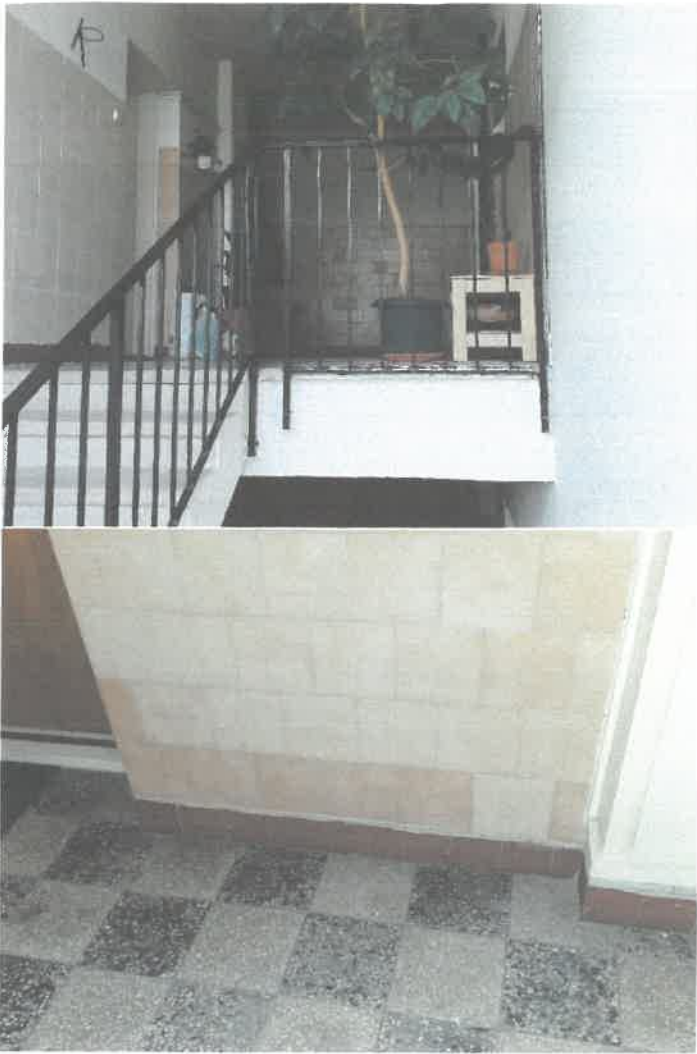
Lépcsőházi burkolatok, korlát

A lépcsőházban lévő burkolatok folytonosak, hiány a felmérés időpontjában nem volt. Az aljzat eredeti, az építéskor lerakott „metlaci” lapokból került kialakításra. A falicsempe nagyrészt még az eredeti, azonban több helyen javítás nyomai láthatóak. A korlátok állapota és rögzítése biztonságosnak mondható.

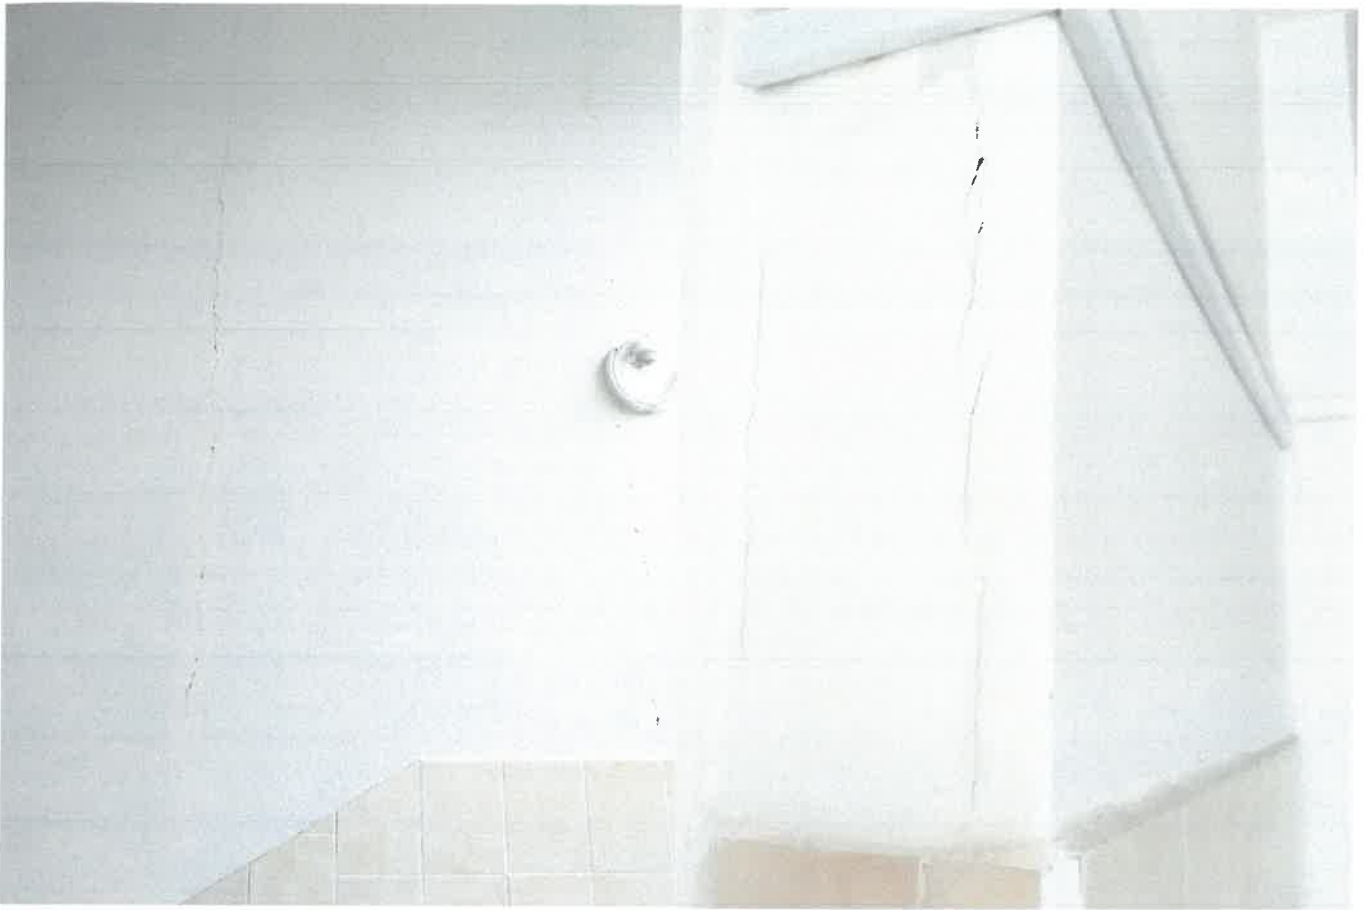
Lépcsőházi falak állapota

A lépcsőházban a csempeburkolat feletti, szabadon lévő falfelületen, több helyen repedés keletkezett. Ezek a repedések felületiek, az épület szerkezetét nem érintik. A repedések javítása és a lépcsőház (az elmúlt években elmaradt) festése időszerű.

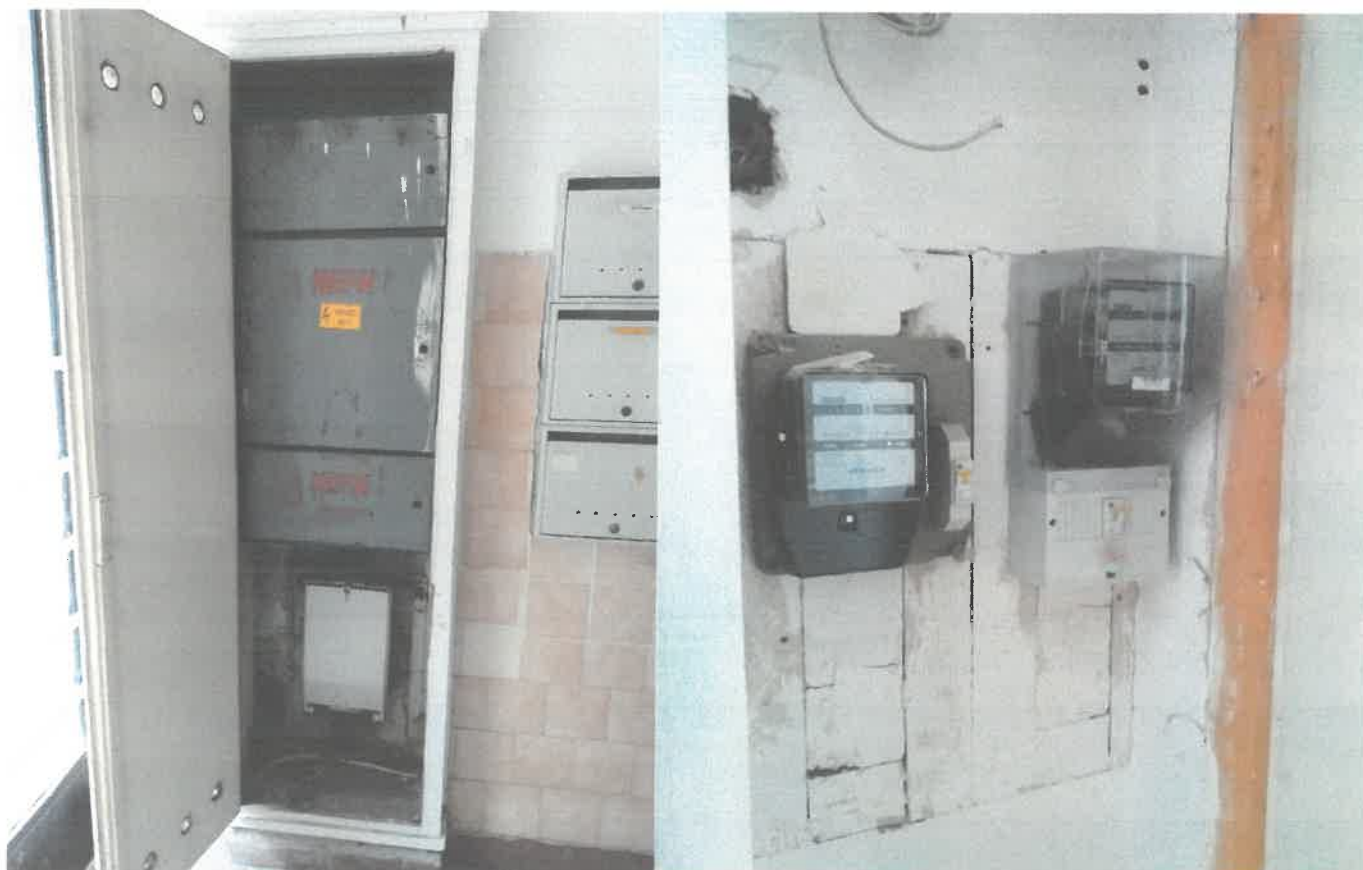
Áramellátás

Az épület áramellátását, a földszinten ELMŰ által elhelyezett kapcsolószekrény biztosítja, a lakások elektromos ellátását a szintenként elhelyezett, önálló villanyóra biztosítja. Az épület villamos biztonságtechnikai felülvizsgálatai által megállapított hiányosságokat a felmérés nem tartalmazza.

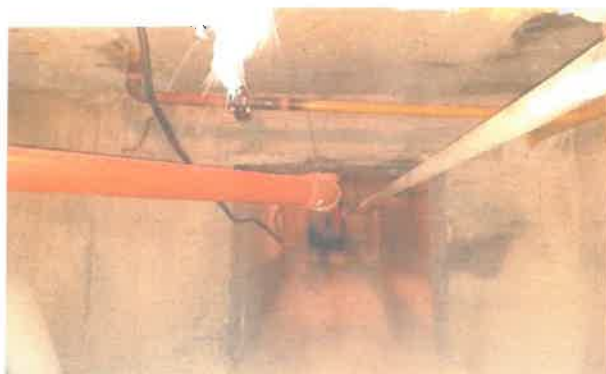
Gépészeti rendszerek

Az épületben egyedi fűtés került kialakításra, az ehhez szükséges energiát, valamint a melegvíz szolgáltatást, a lakásokban elhelyezett, lakóegységenként külön gázüzemű készülékek biztosítják. A gáz csatlakozó vezeték tömörre tétele 2019.-ben megtörtént. A szennyvíz elvezető rendszer részben már felújításra került (a pincében), a belső csapadékvíz elvezetés, valamint a víz-nyomóvezeték felújítása időszerű, egyidős az épülettel. Ezek a vezetékek már elérték a beépítéskor tervezett élettartamukat, meghibásodásuk bármikor előfordulhat.
