Összefogás Lakásszövetkezet

## Állagfelmérés 2023.

1164 Budapest, Olló utca 18.

Készítette: Schvab Ferenc

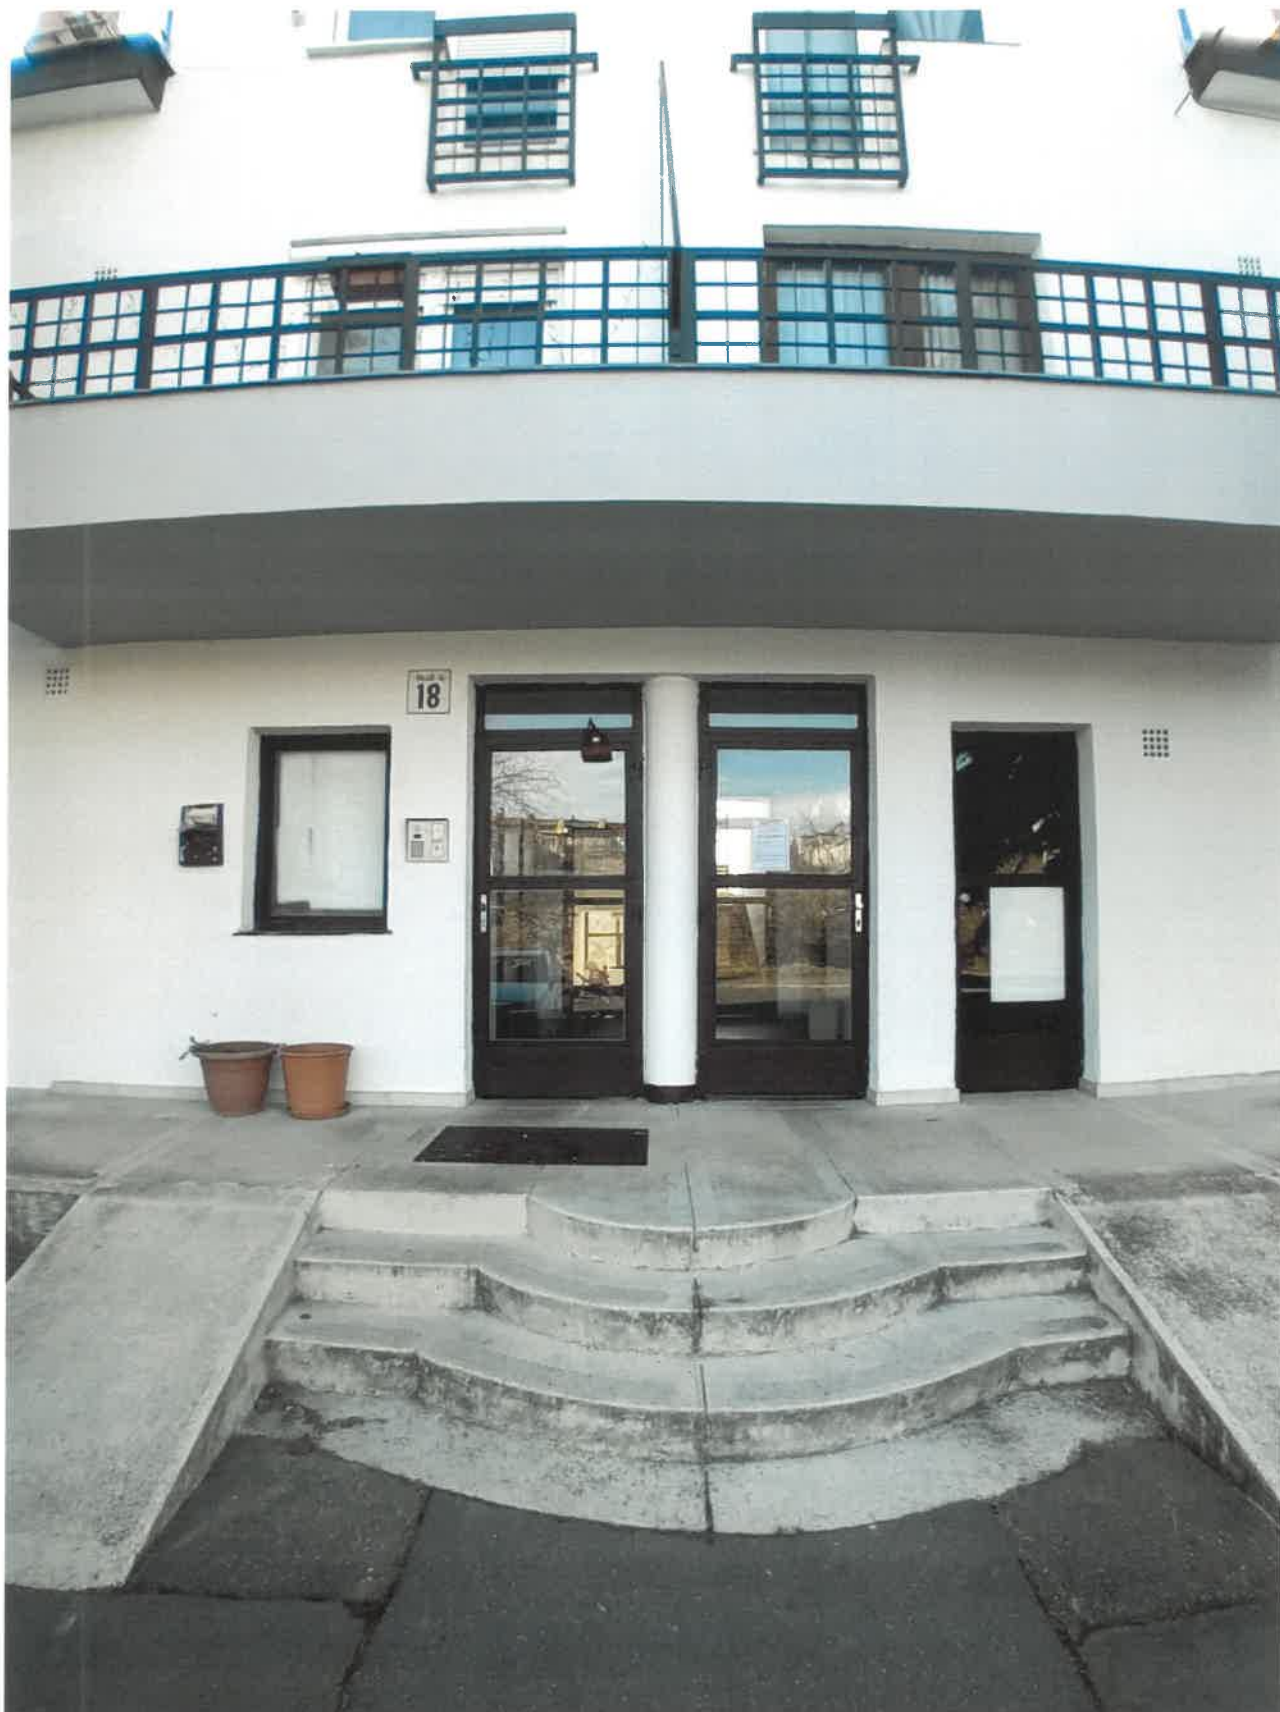
### **Főbejárat lépcső**

A főbejáráthoz vezető lépcső felújítása megtörtént burkolata épp, közlekedésre alkalmas.

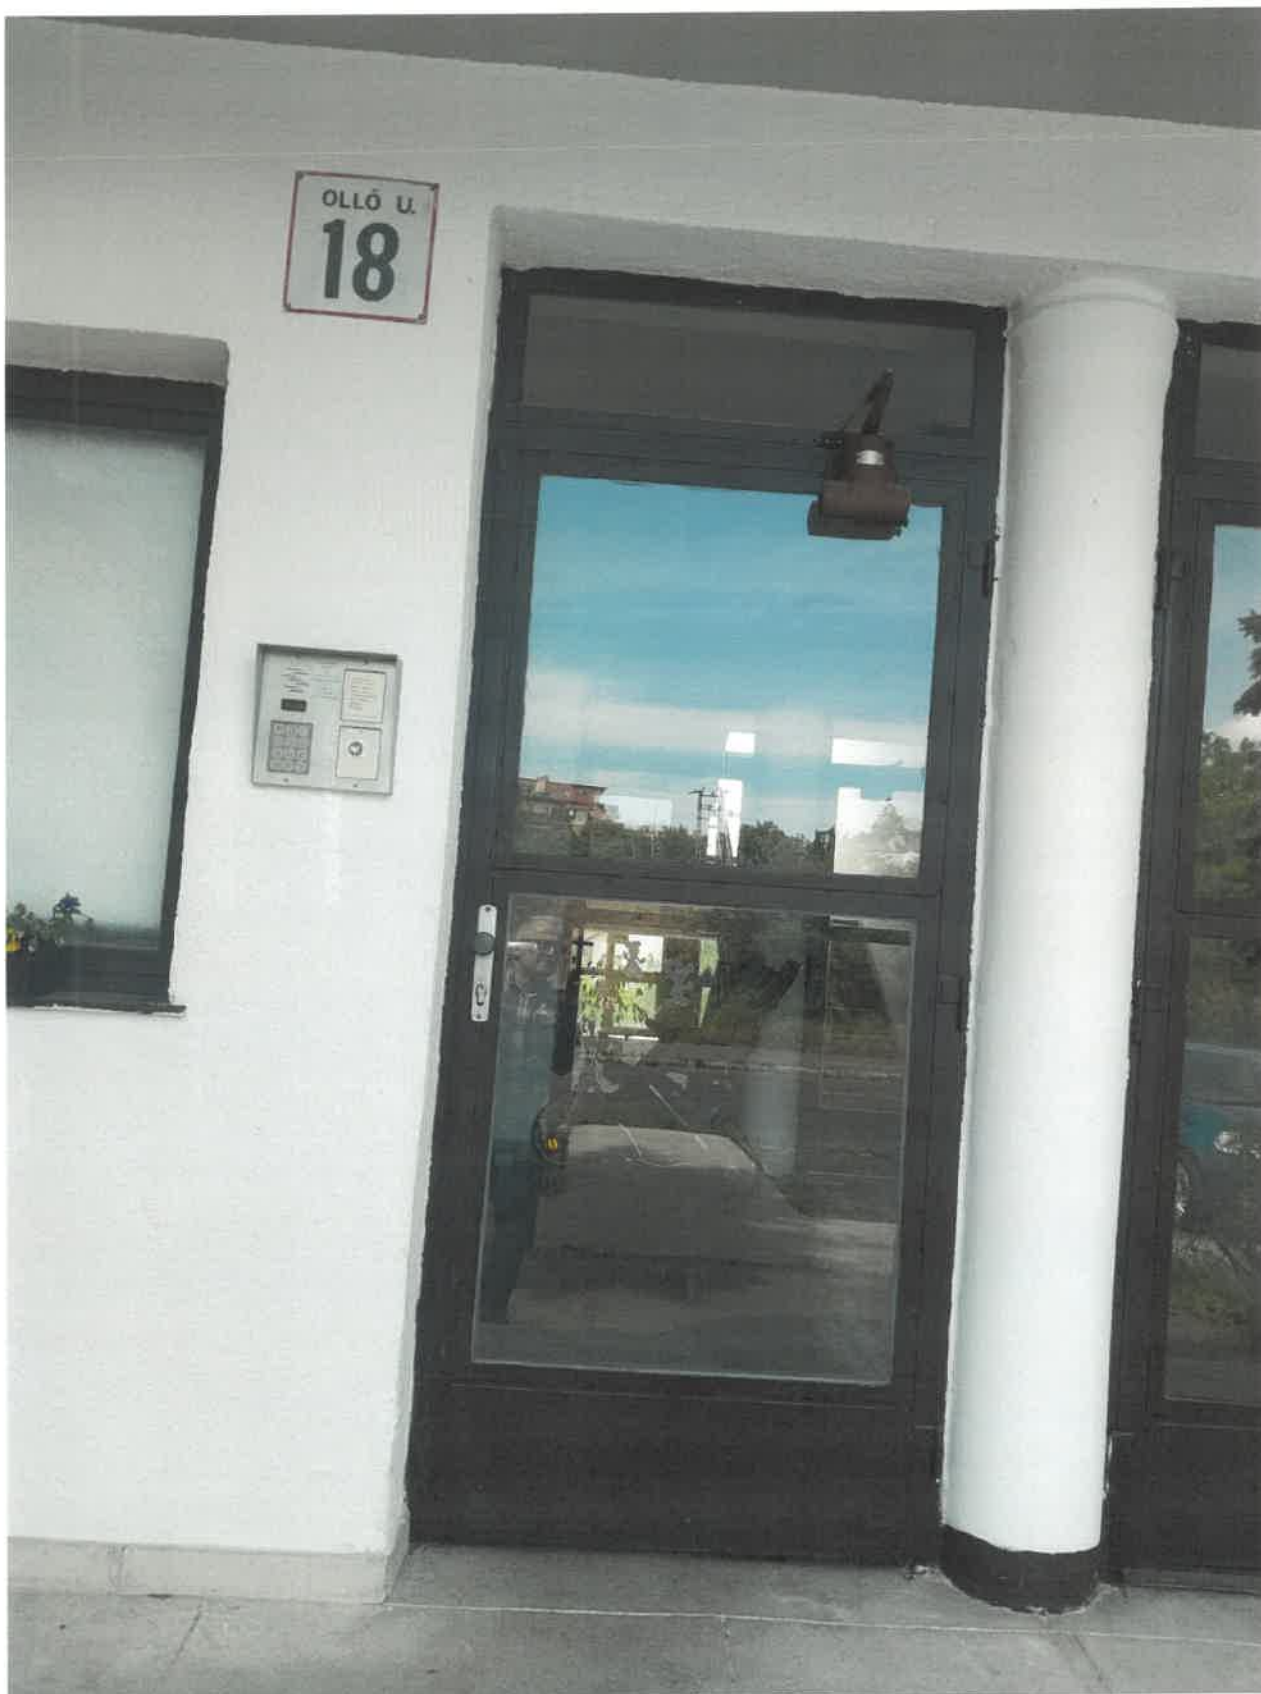
## **Bejárati ajtók**

A belső, lépcsőházba vezető bejárati ajtó biztonságos, karbantartása folyamatos, funkcióját maradéktalanul el tudja látni.

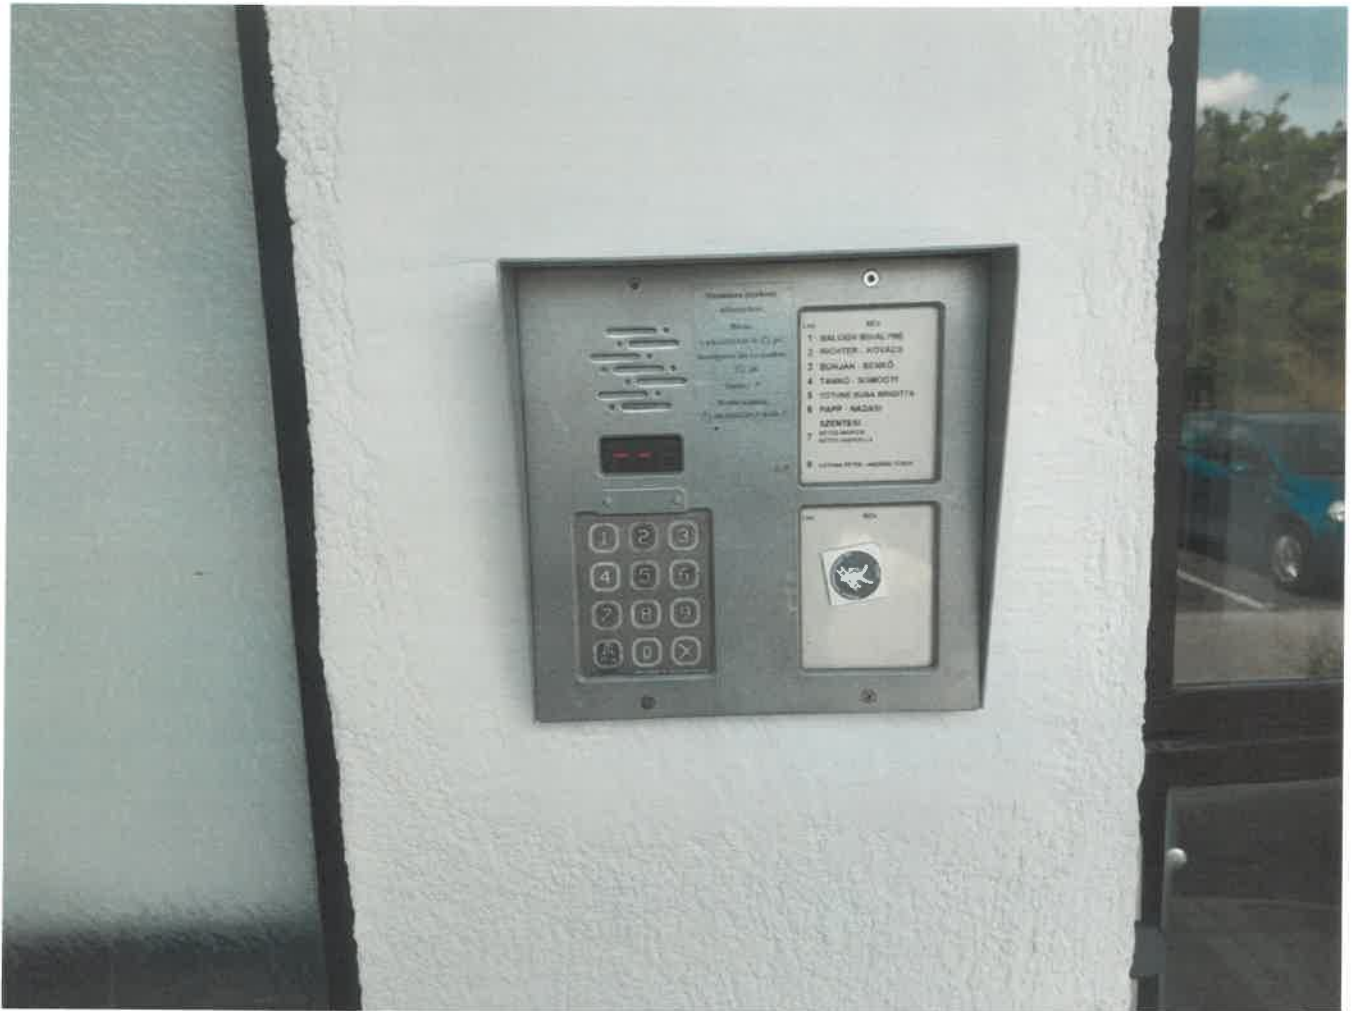
### Kaputelefon rendszer

A kapu telefon karbantartása rendszeresen megtörténik, állapota megfelelő.

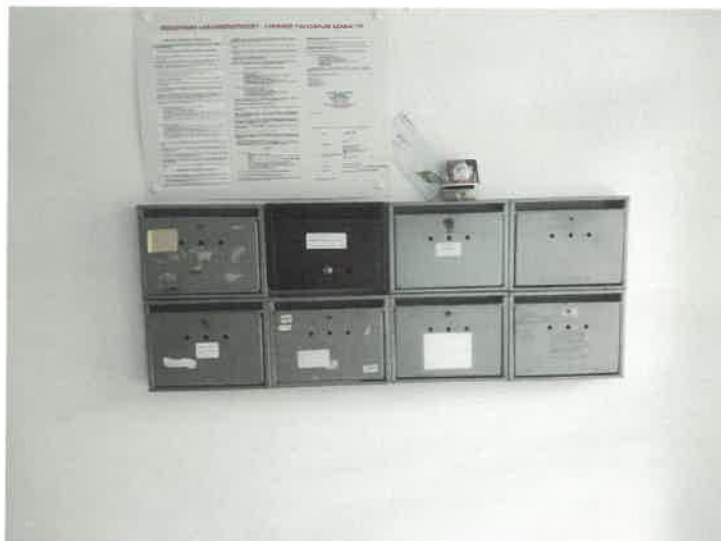
### Postaládák

A postaládák cseréje az elmúlt években nem történt meg, azonban állapotuk megfelelő, biztonságosan zárhatóak.

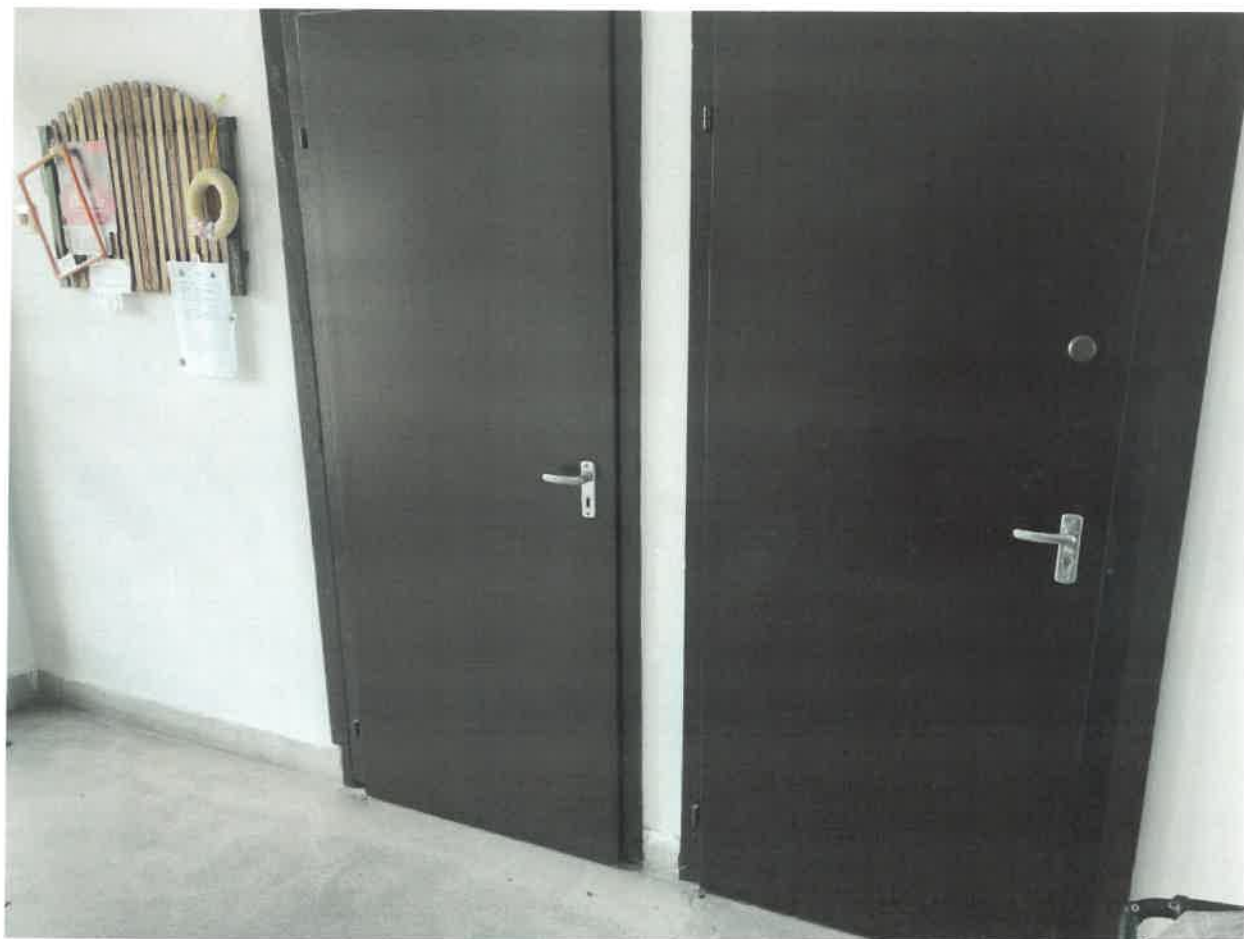
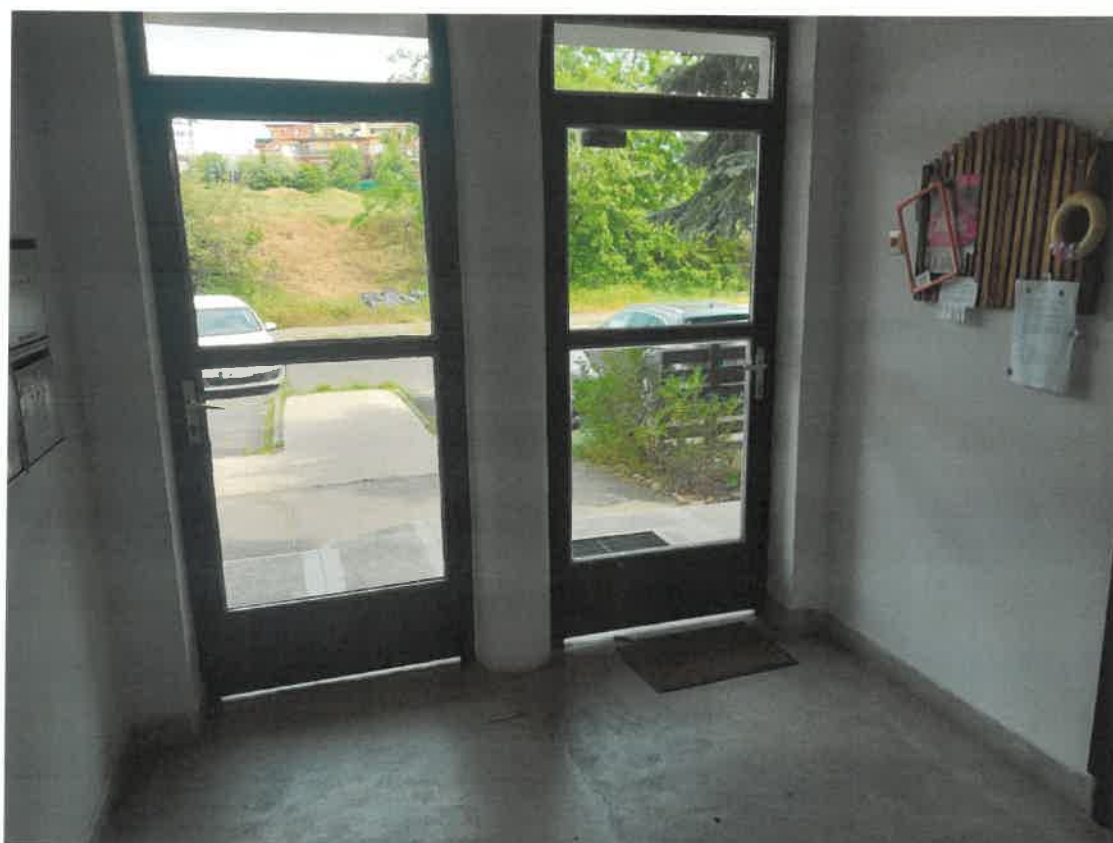
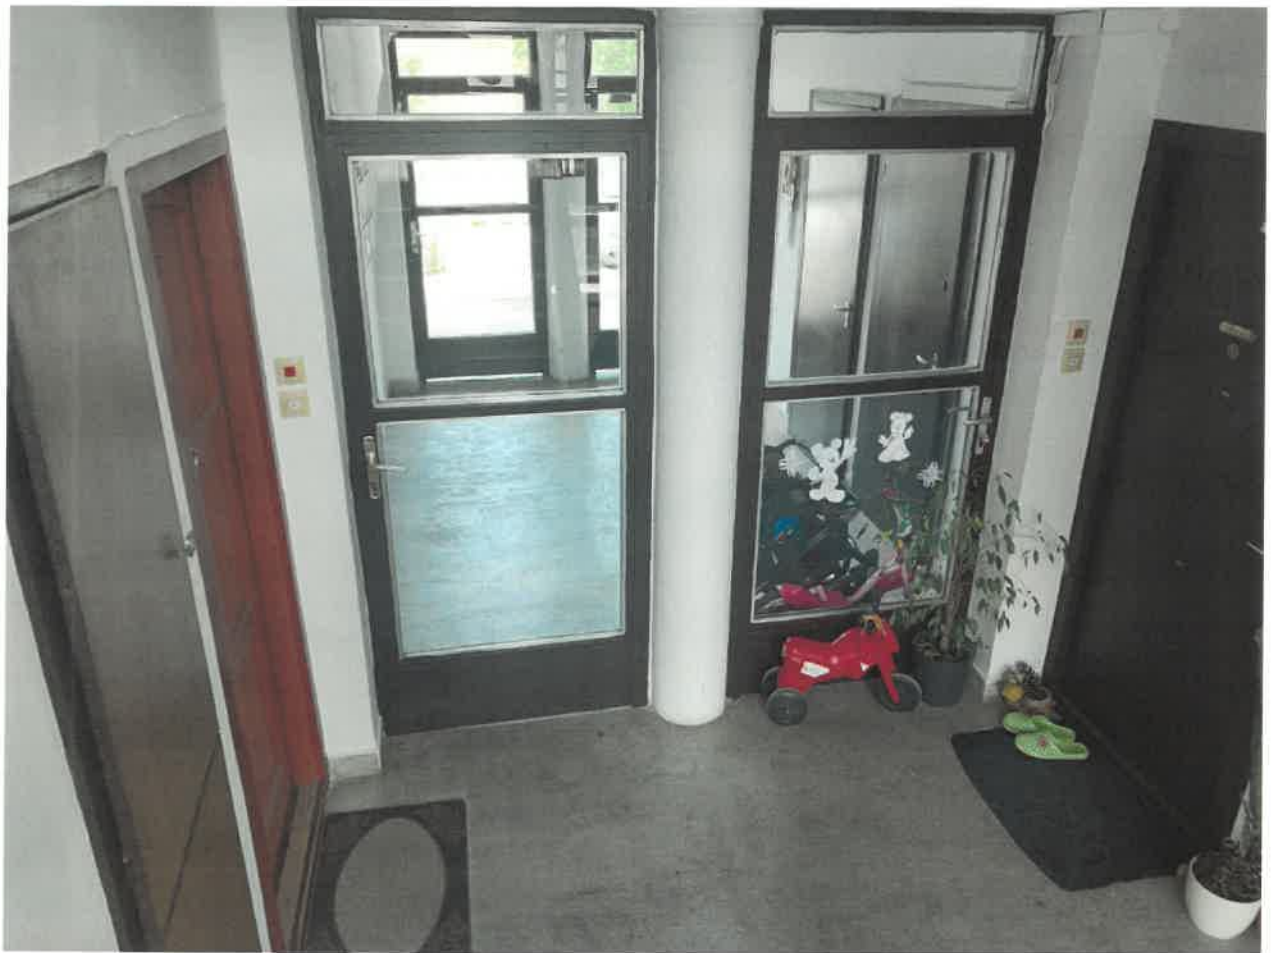
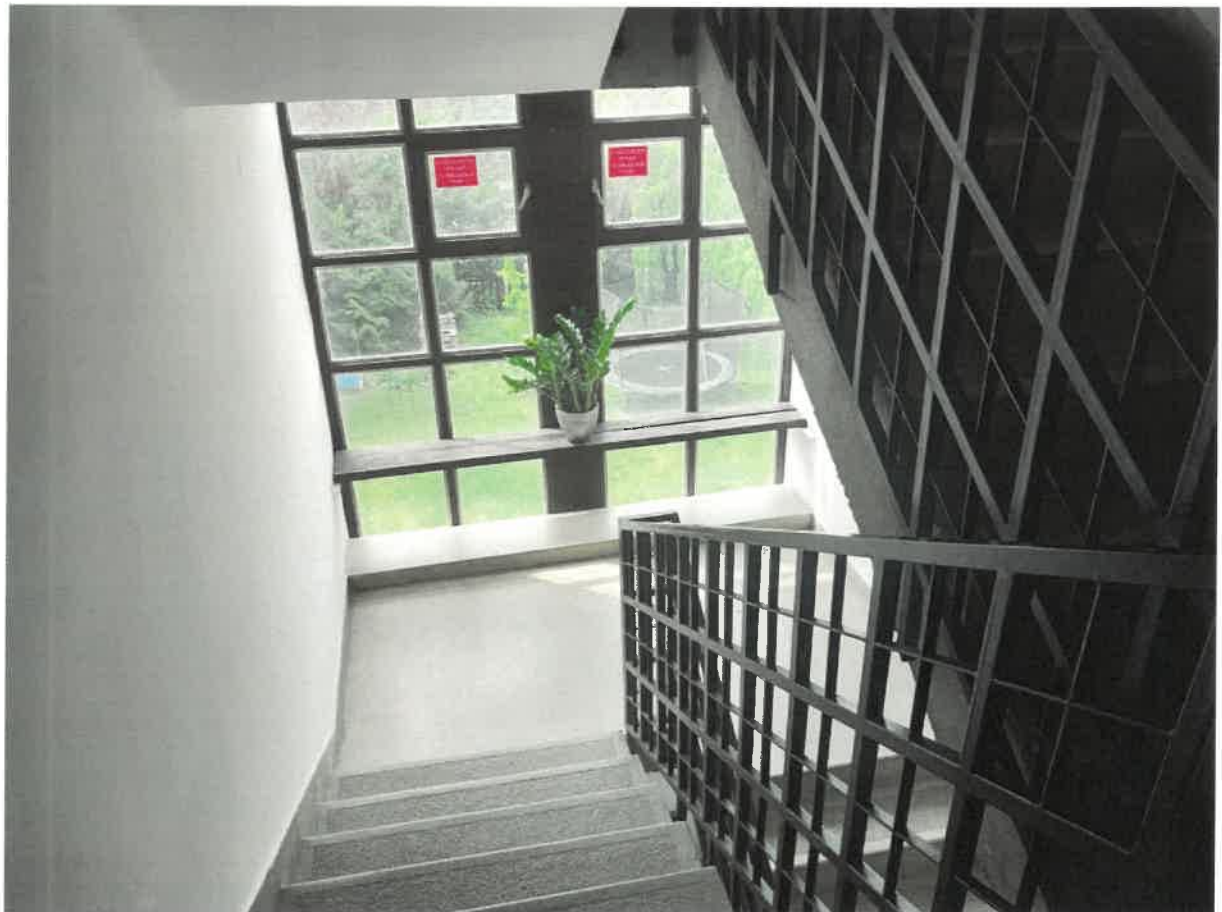
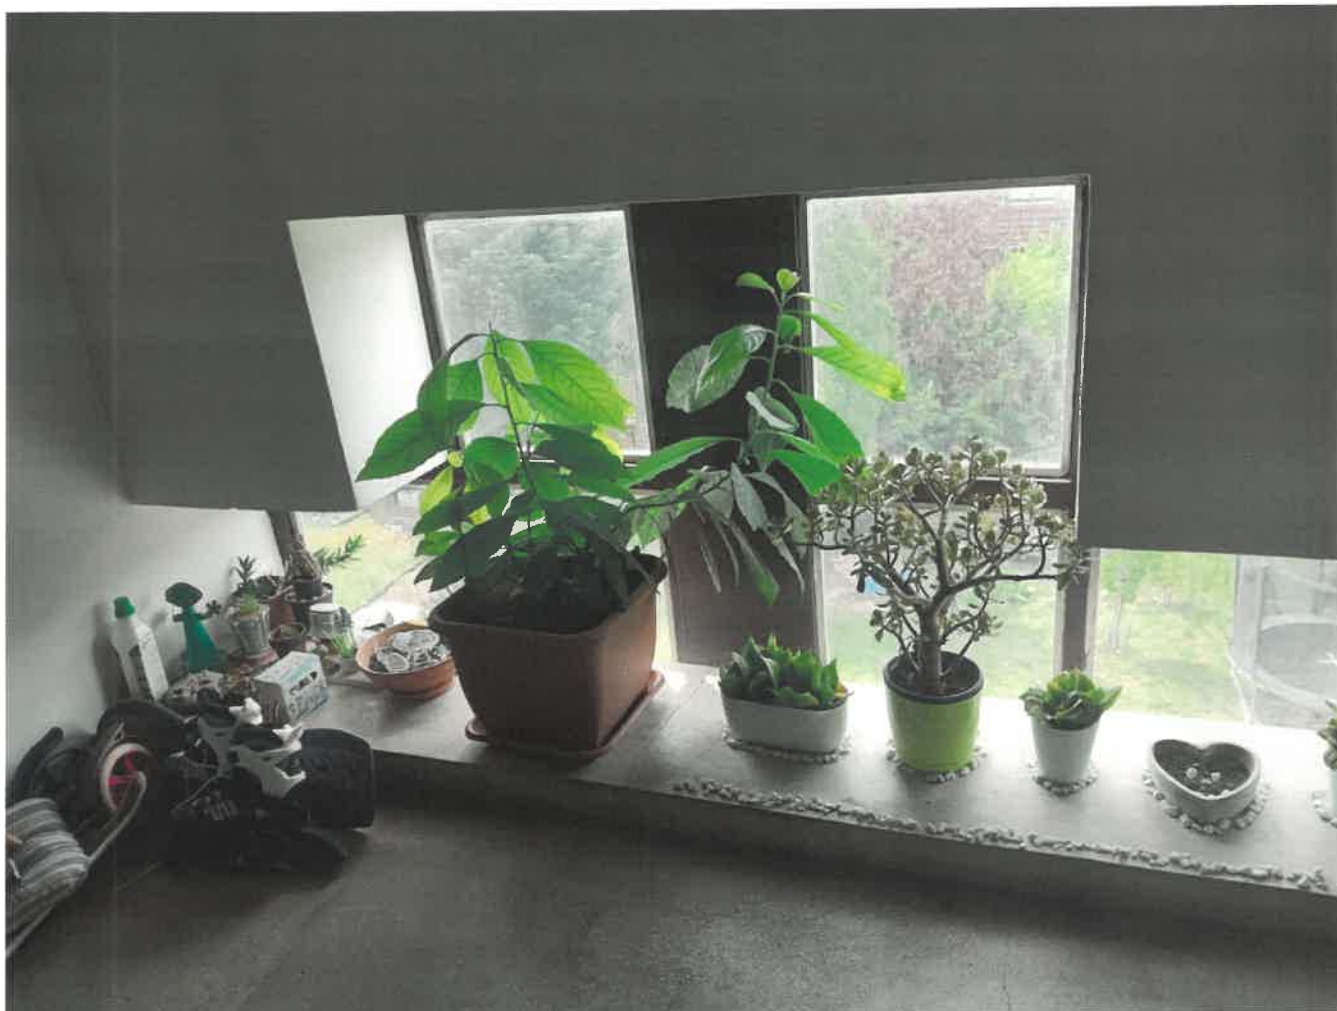
### **Belső nyílászárók, sorolt szerkezetek**

A lépcsőházi sorolt szerkezetek cseréje még nem történt meg, a belső ajtók állapota megfelelő.

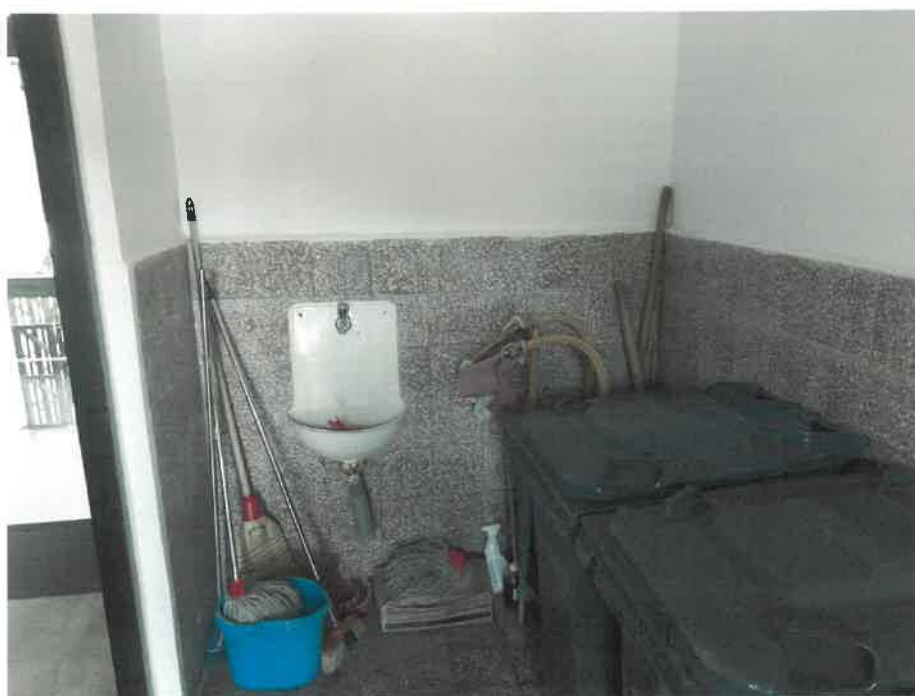
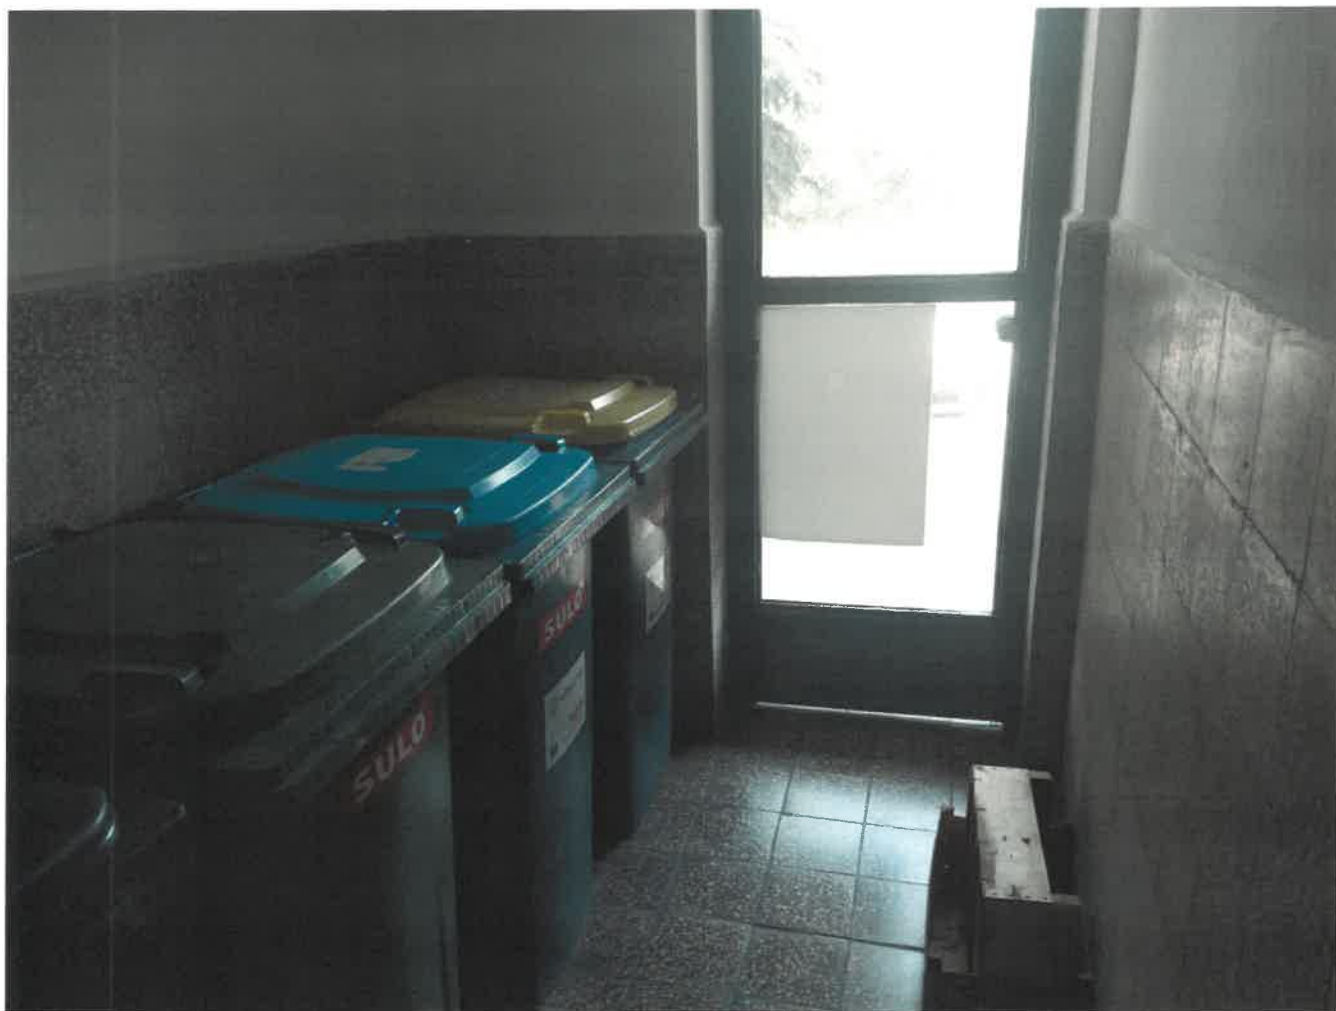
### **Közös tárolók, kukatárolók**

A lépcsőházban lévő tároló helyiségek állapota rendezett, a koruknak megfelelő, funkciójuk ellátására alkalmasak.

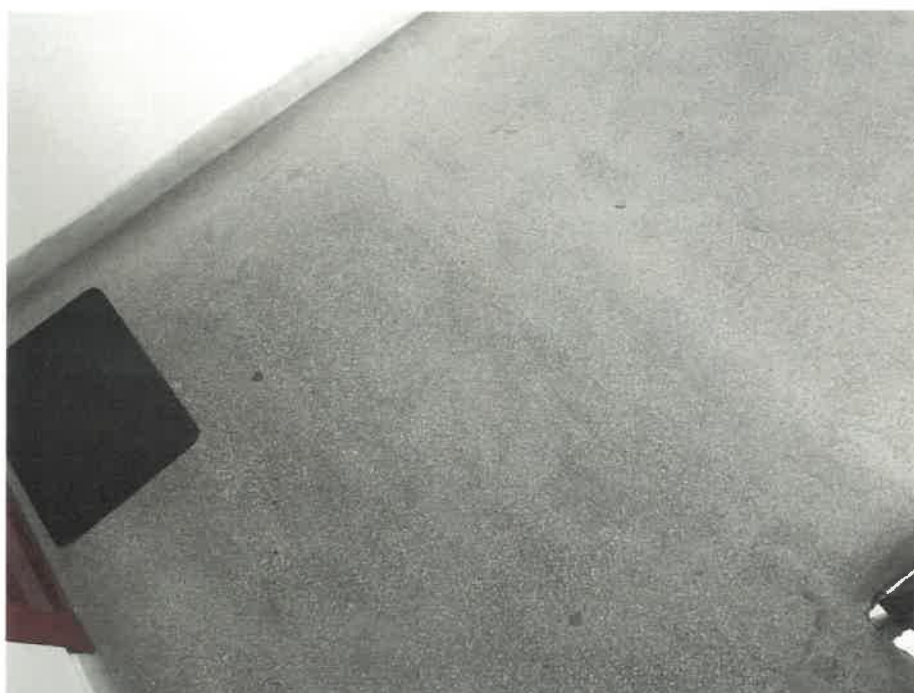
### **Lépcsőházi burkolatok, korlát**

A lépcsőházban lévő burkolatok folytonosak, hiány a felmérés időpontjában nem volt. Az aljzat valószínűleg még az eredeti, az építéskor lerakott hidegburkolati lapokból került kialakításra. A korlátok és rácsok állapota és rögzítése biztonságosnak mondható.

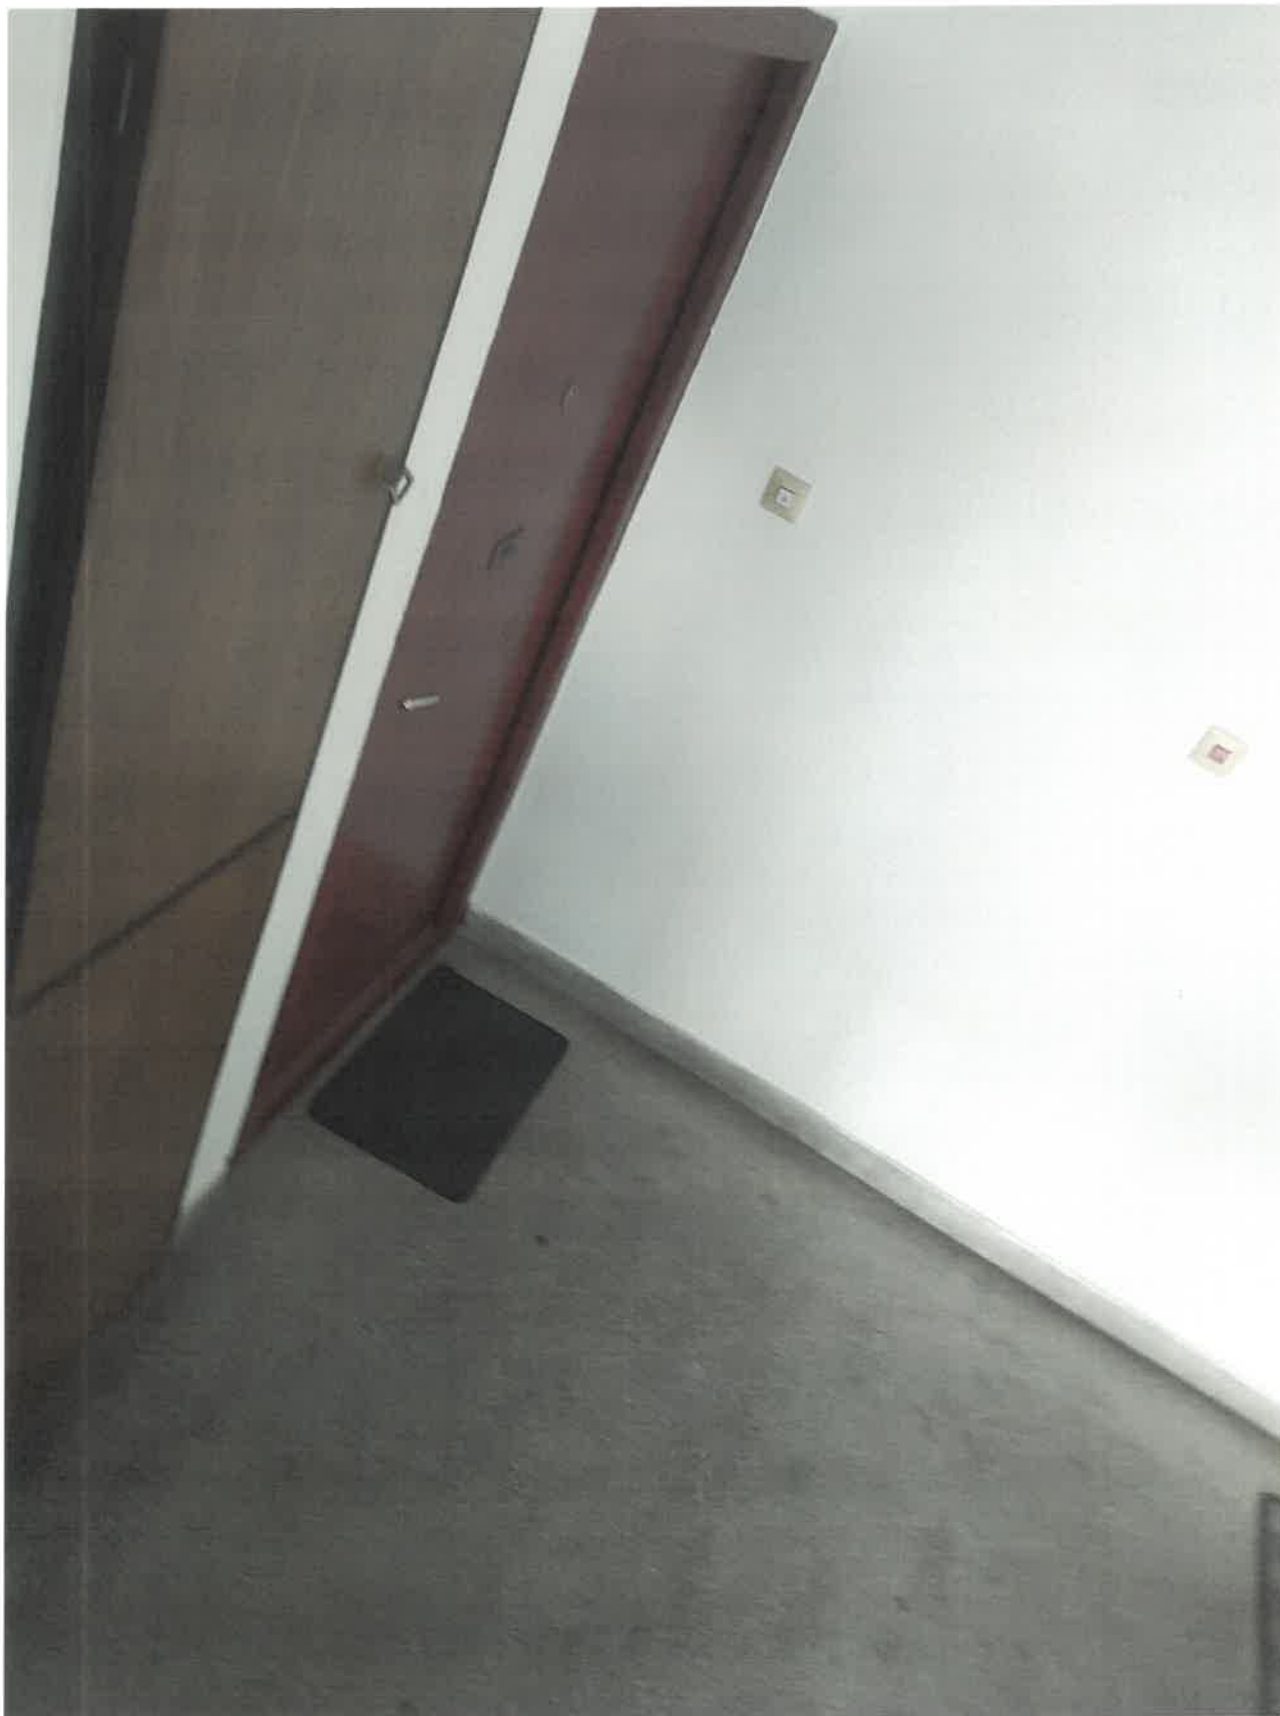
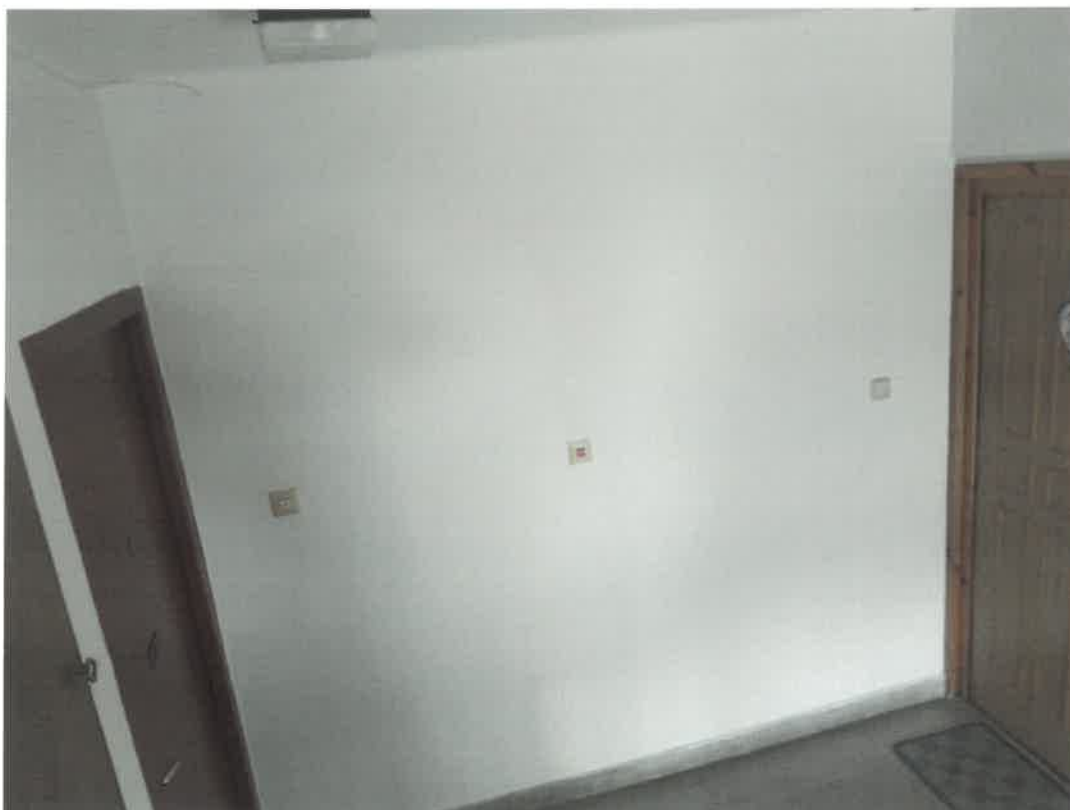
### **Lépcsőházi falak állapota**

A lépcsőházban a szabadon lévő falfelület tiszta, festése, korlátok és nyílászárók mázolása az elmúlt években nem történ meg.

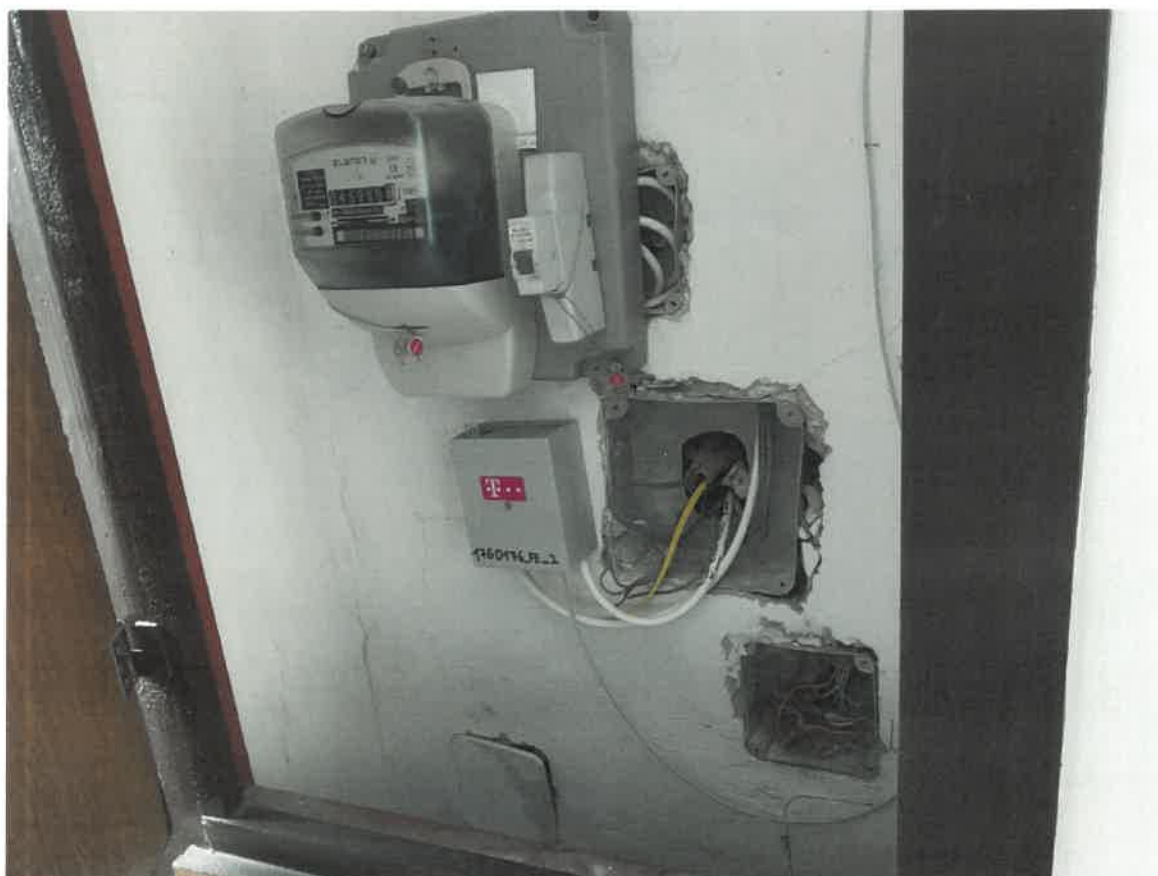
### Áramellátás

Az épület áramellátását, a földszinten ELMŰ által elhelyezett kapcsolószekrény biztosítja, a lakások elektromos ellátását minden lakóegységhez külön kiépített önálló villanyóra biztosítja. Az épület villamos biztonságtechnikai felülvizsgálatai által megállapított hiányosságokat a felmérés nem tartalmazza.

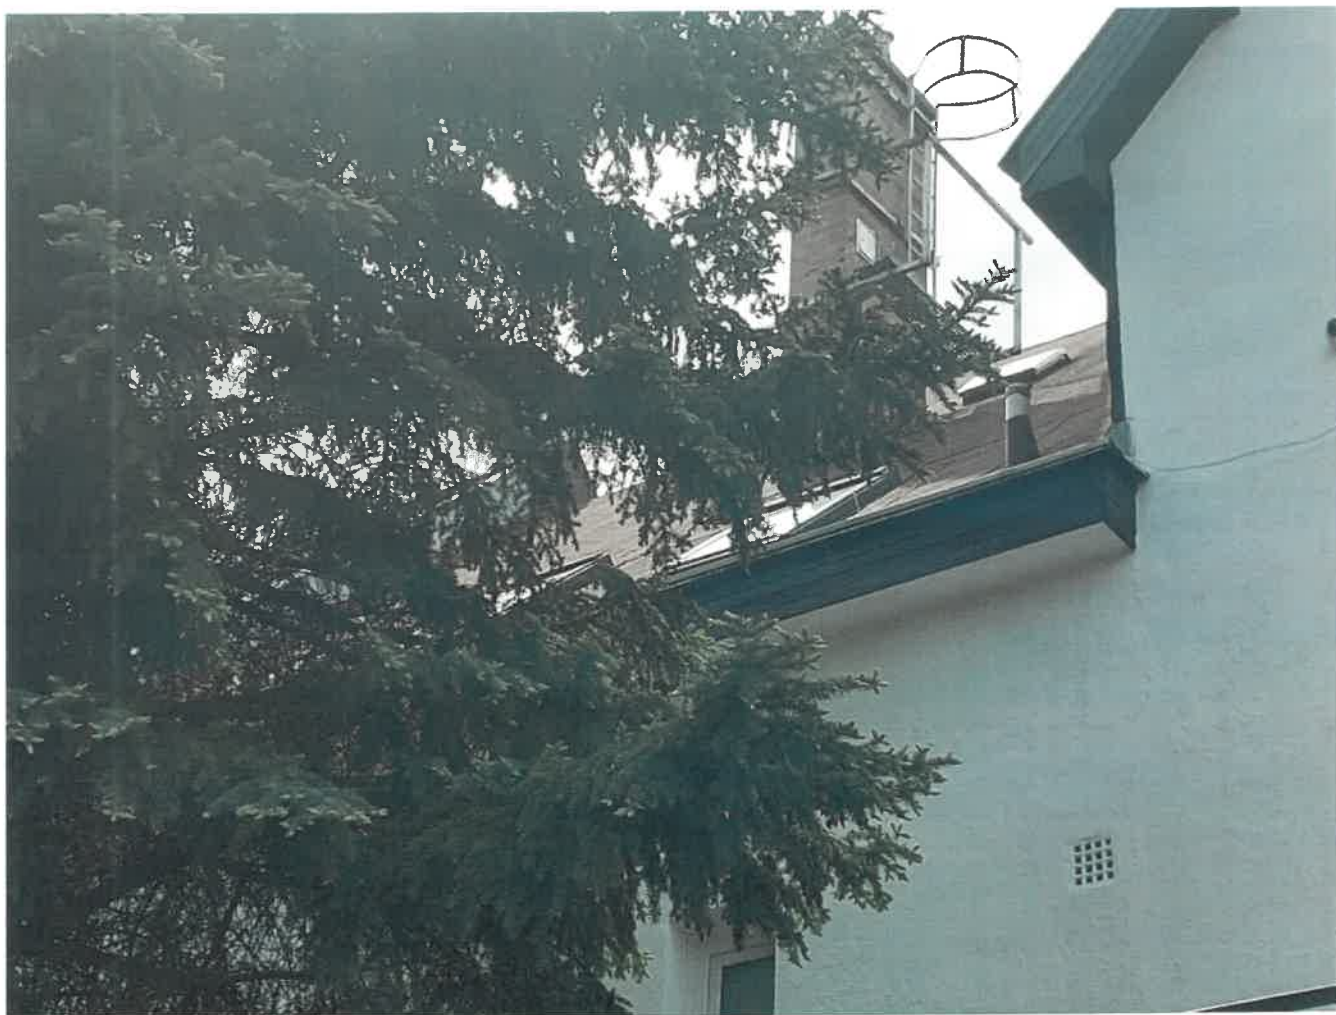
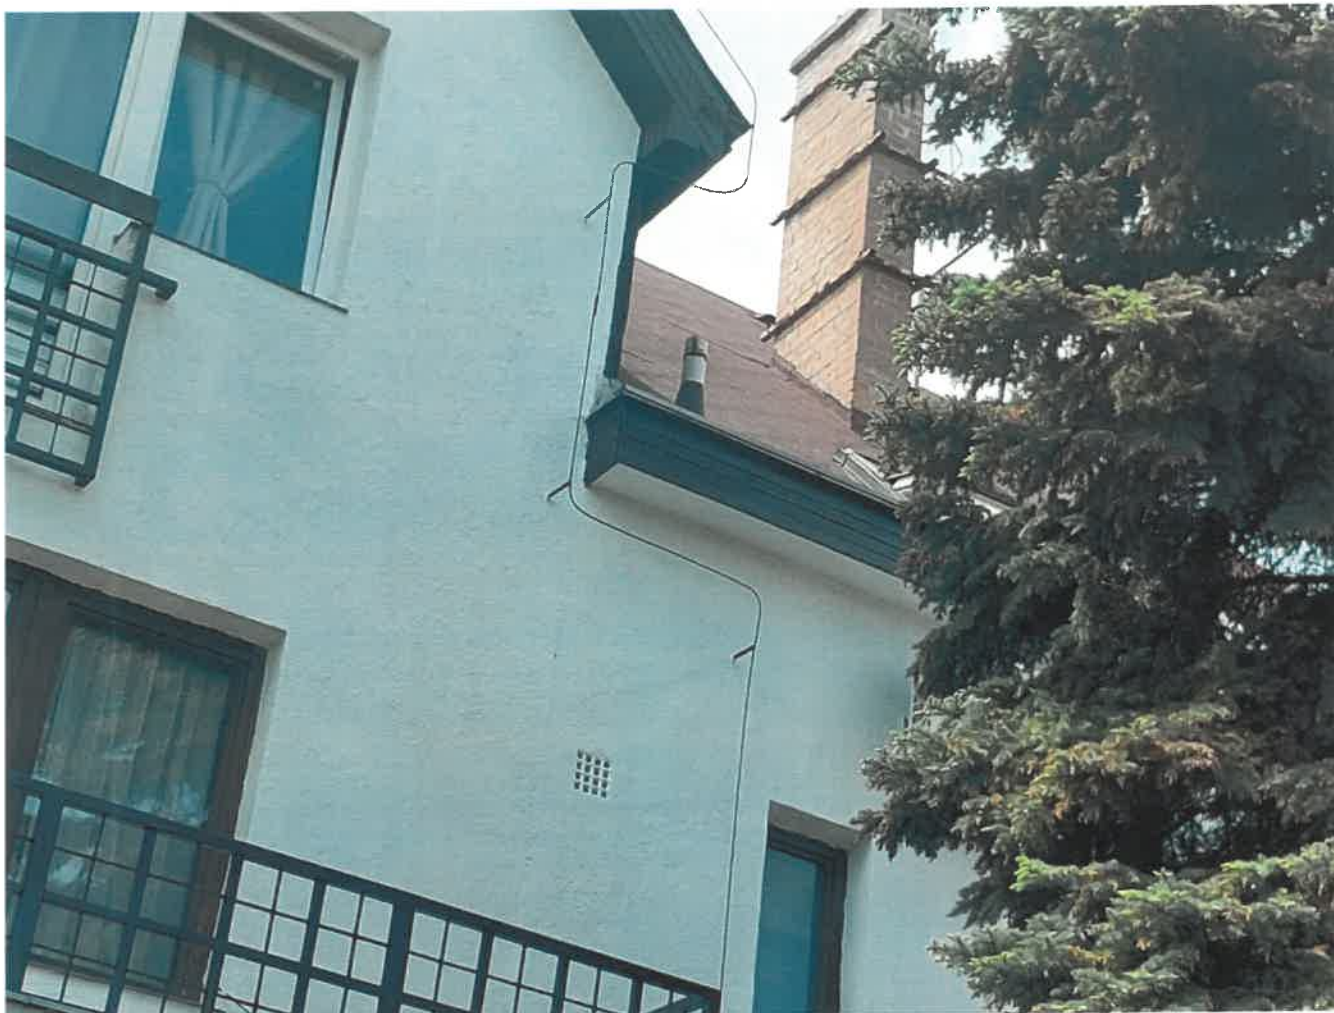
### **Tetőszerkezet**

A tető, valamint a tetőtéri lakások kiugró részei palafedéssel, valamint az előregerdő palák palaőrleményes bitumenes lemezfedéssel lettek ellátva, korának megfelelő állapotban van, felújítása és javítása a beázásoknál aktuális.

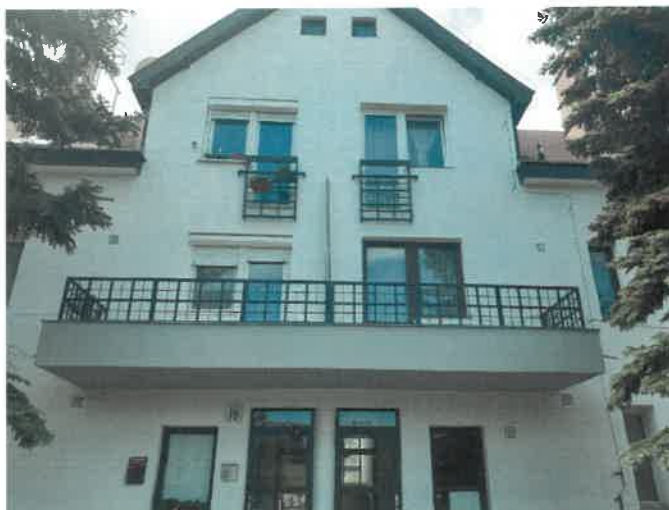
### **Külső vakolat**

Az épület oldalfala vakolt, kőporozott korának megfelelő állapotú. Helyenként a természetes épületmozgás következtében, főleg az öntött beton koszorúk környékén repedések jelentek meg, ezek további vizsgálata javasolt.
