Összefogás Lakásszövetkezet

## Állagfelmérés 2023.

1164 Budapest, Olló utca 18.

Készítette: Schvab Ferenc

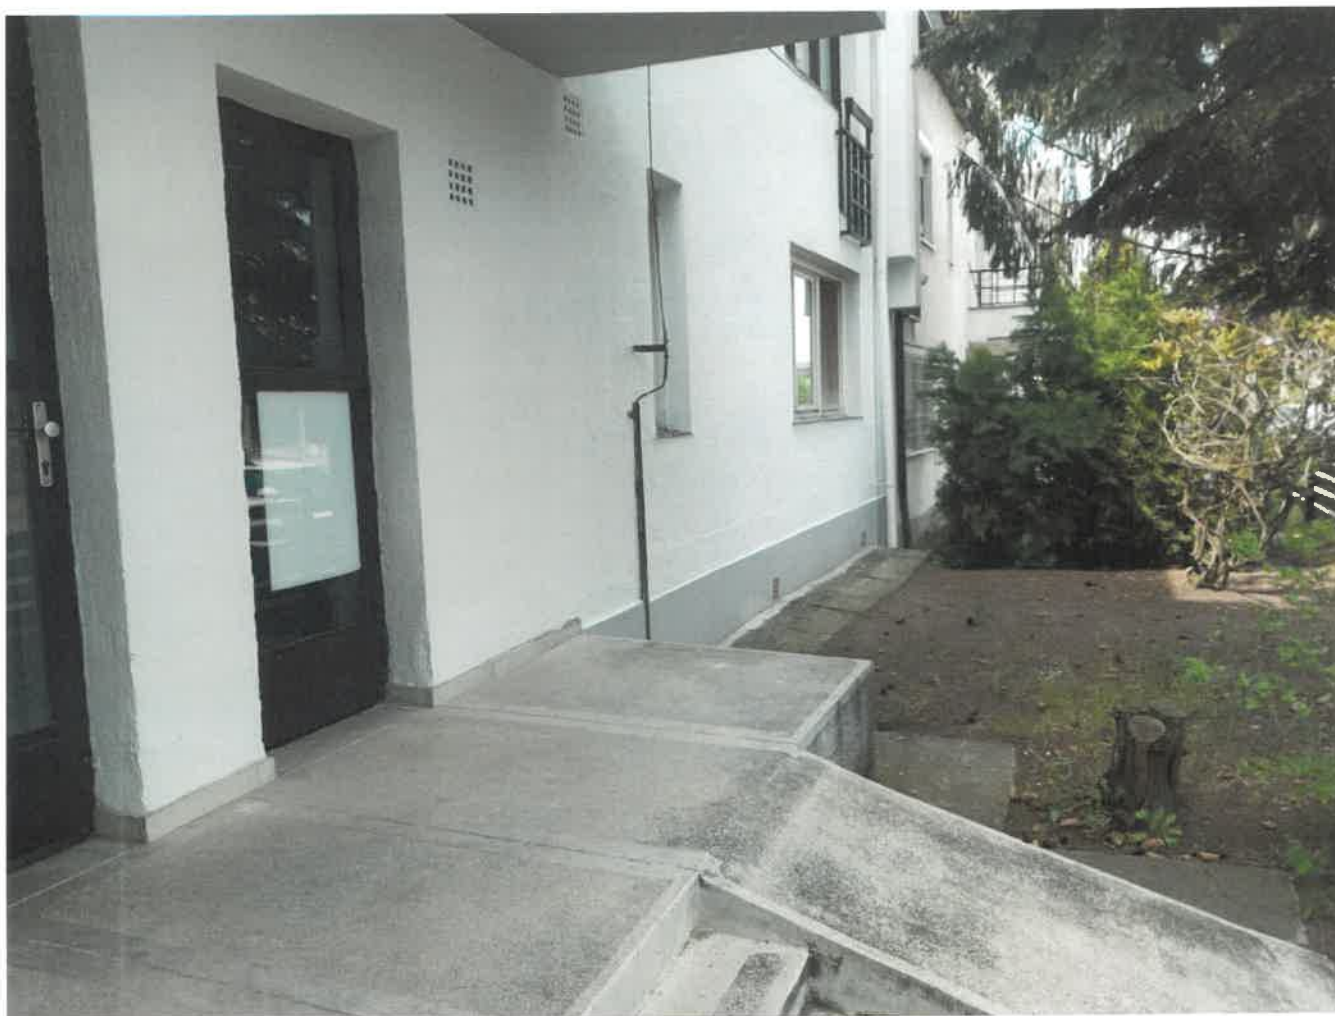
### **Lábazat**

Az épület lábazata korának megfelelő állapotú, helyenként elvált a faltól, szigetelése és felújítása javasolt..

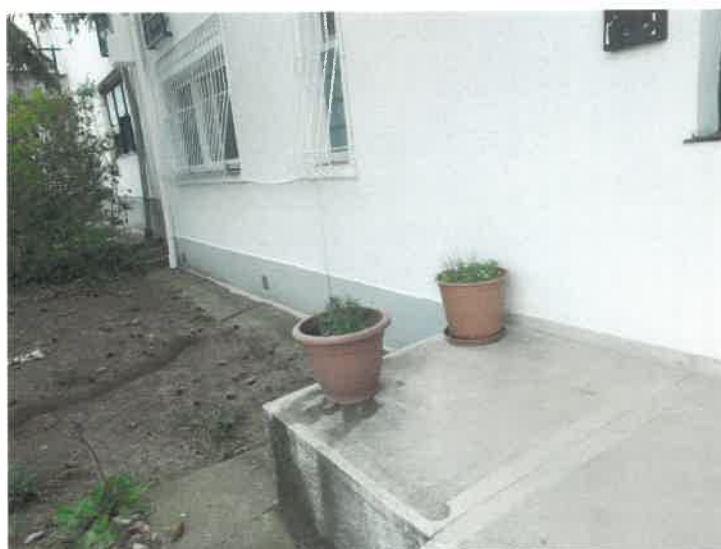
### **Szolgálati járda**

A szolgálati járda csak részlegesen került kialakításra, az épület melletti rész zöldnövényzettől való megtisztítása javasolt.
