**Összefogás Lakásszövetkezet**

## **Állagfelmérés 2023.**

**1164 Budapest, Olló utca 20.**

Készítette: Schvab Ferenc

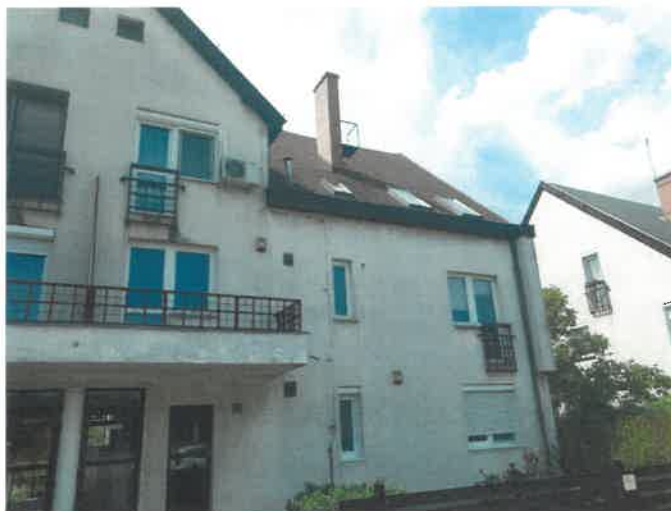
A tető, valamint a tetőtéri lakások kiugró részei palafedéssel, valamint az előregerdő palák palaórleményes bitumenes lemezfedéssel lettek ellátva, korának megfelelő állapotban van, felújítása és javítása a beázásoknál aktuális.

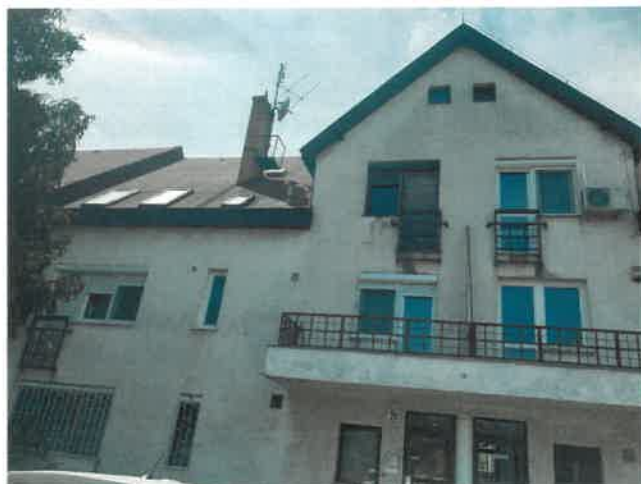
Az épület oldalfala vakolt, kőporozott korának megfelelő állapotú. Helyenként a természetes épületmozgás következtében, főleg az öntött beton koszorúk környékén repedések jelentek meg, ezek további vizsgálata javasolt.

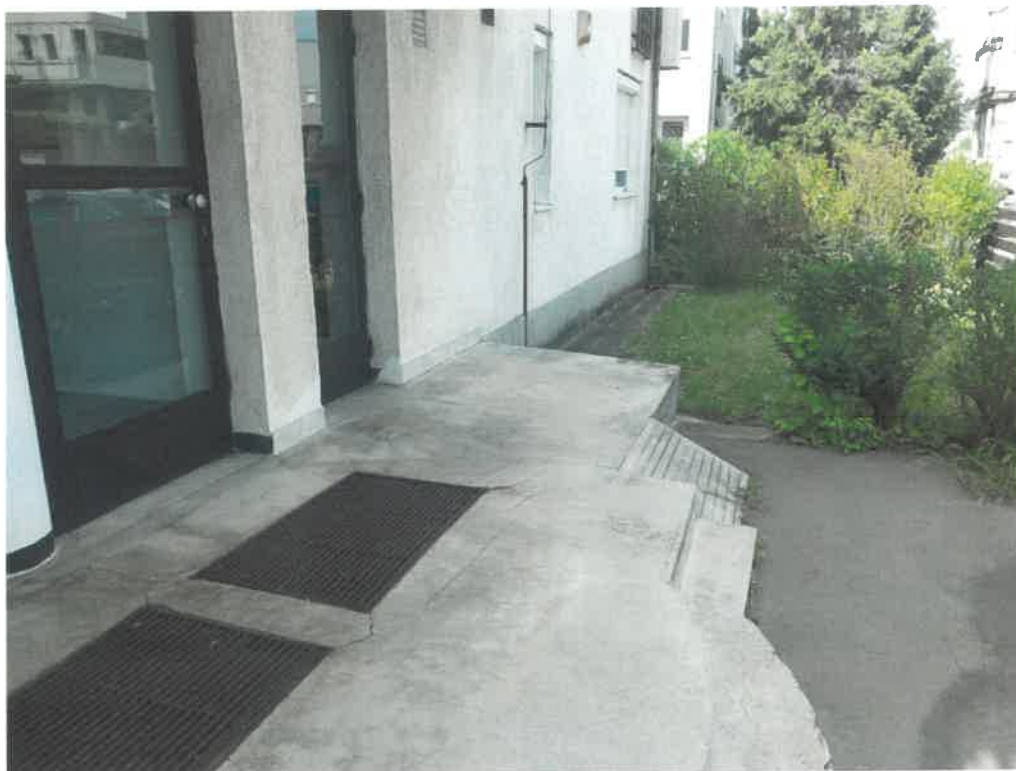
Az épület lábazata korának megfelelő állapotú, helyenként elvált a faltól, szigetelése és felújítása javasolt.

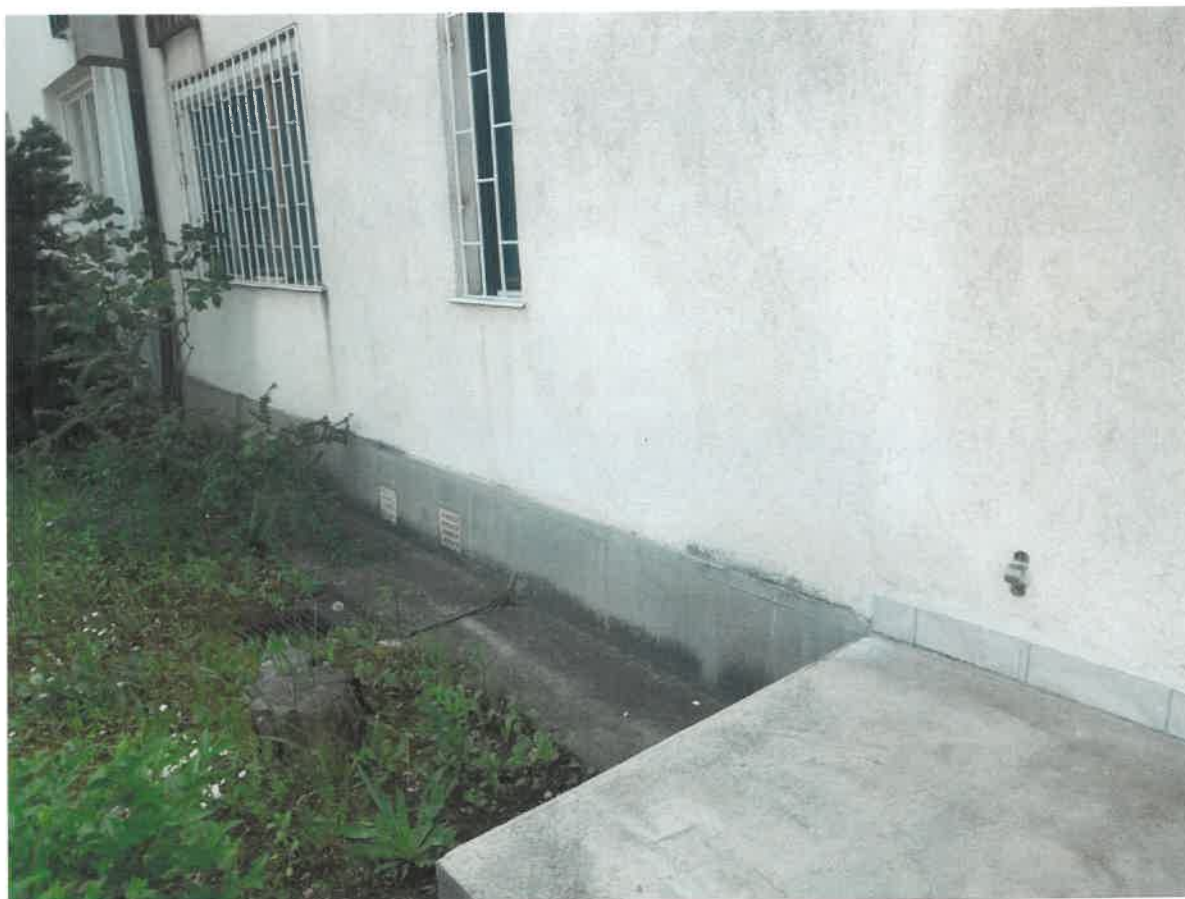
A szolgálati járda csak részlegesen került kialakításra, az épület melletti rész zöldnövényzettől való megtisztítása javasolt.

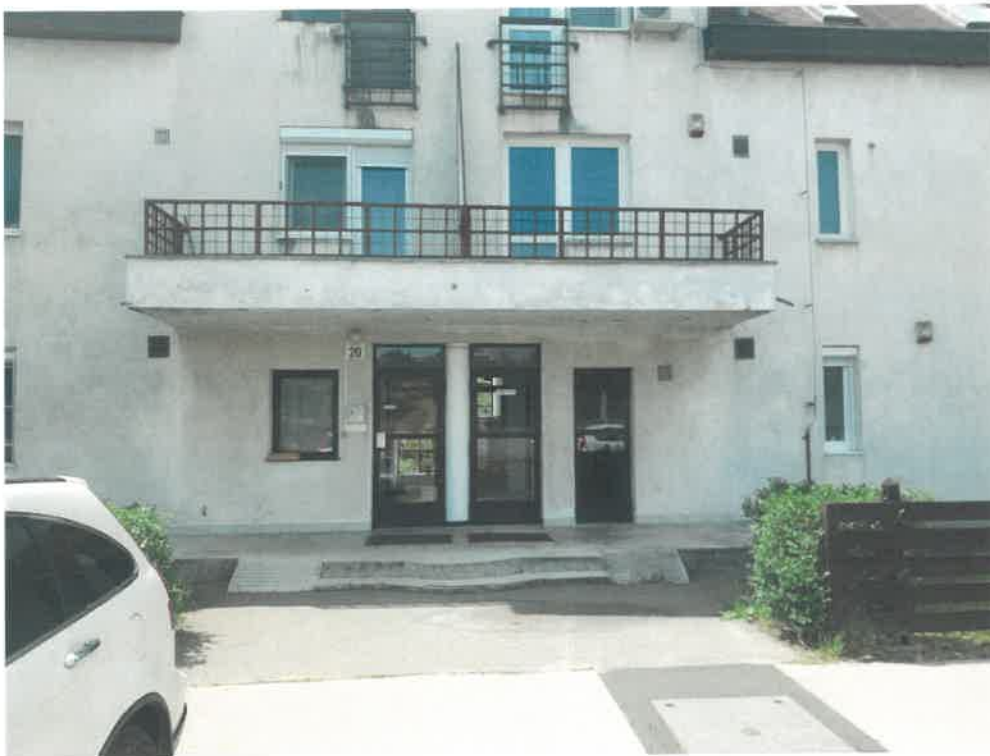
A főbejáráthoz vezető lépcső burkolata repedezett, közlekedésre alkalmas.

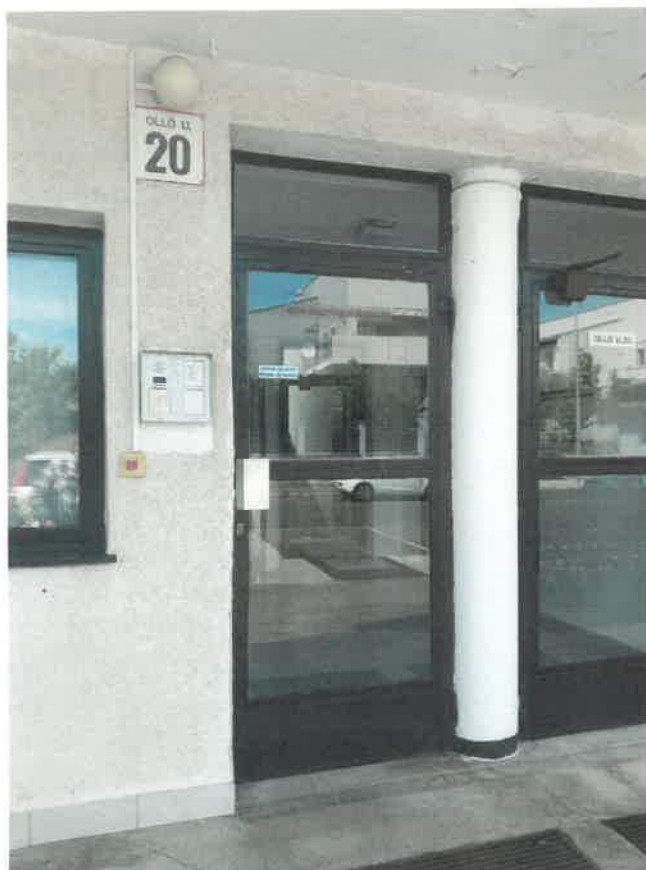
A belső, lépcsőházba vezető bejárati ajtó biztonságos, karbantartása folyamatos, funkcióját maradéktalanul el tudja látni.

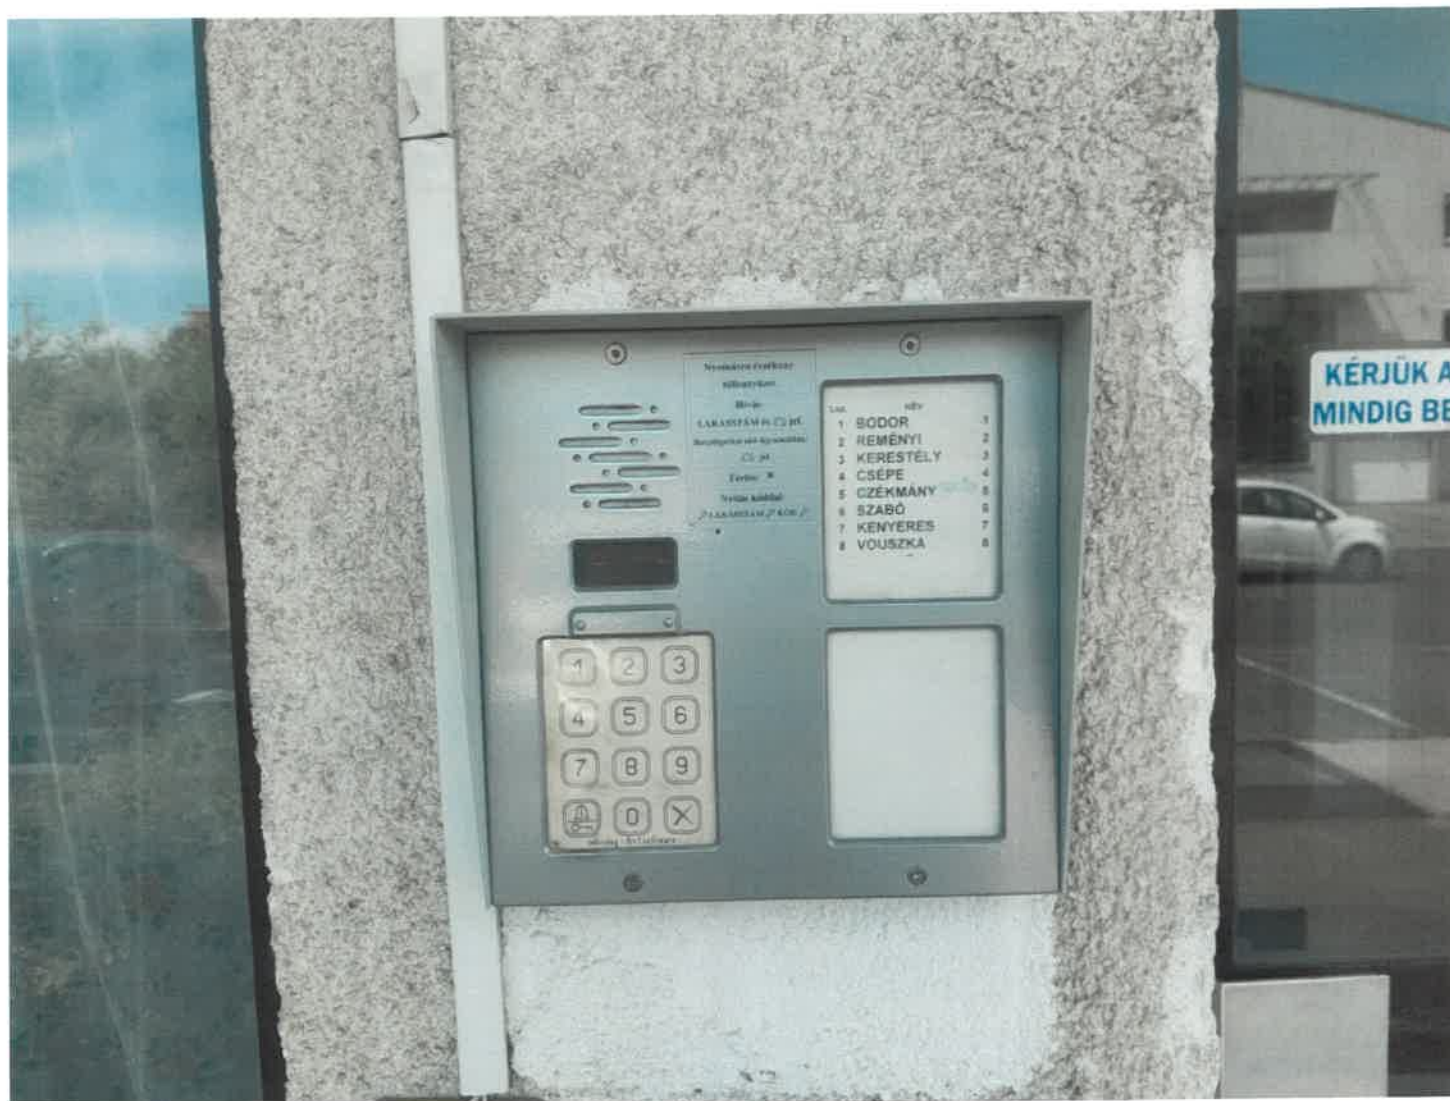
A kapu telefon karbantartása rendszeresen megtörténik, állapota megfelelő.

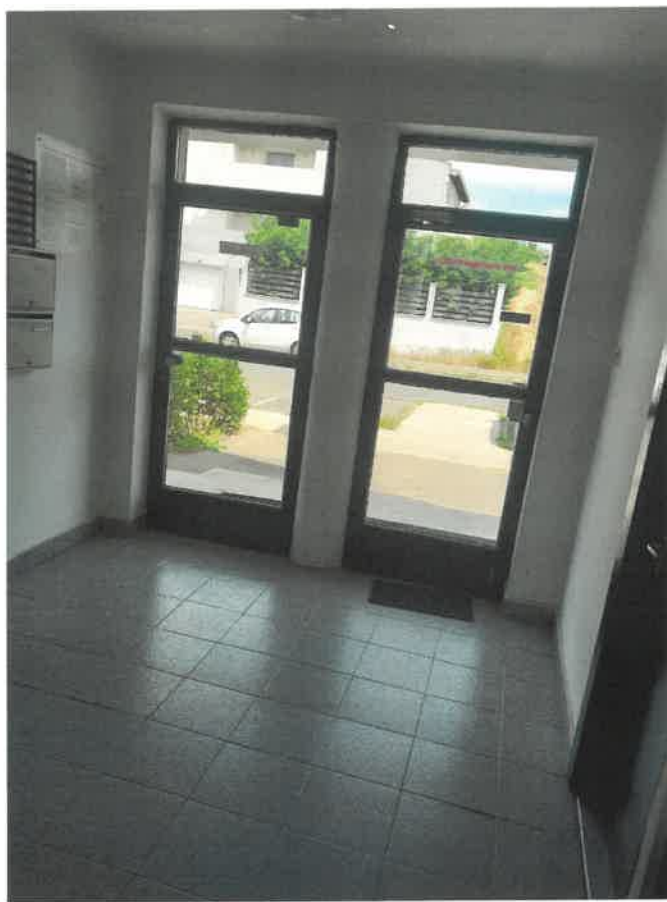
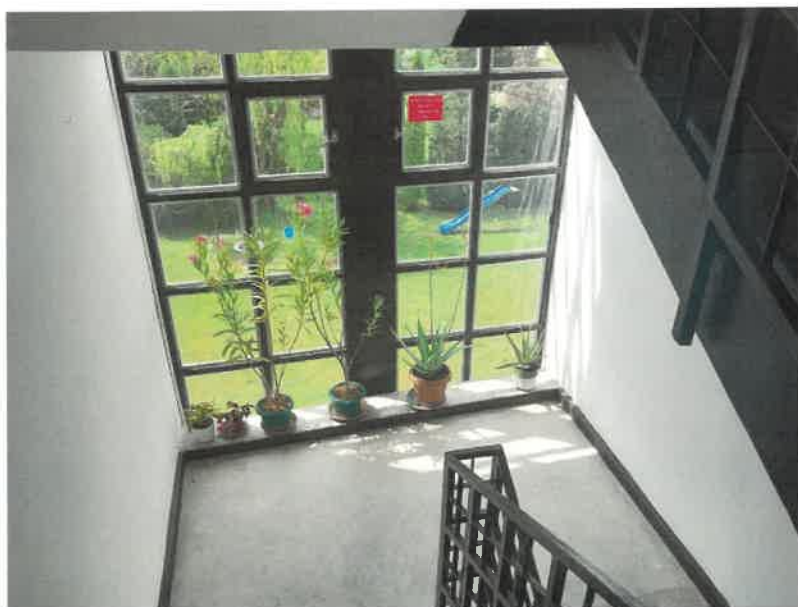
A lépcsőházi sorolt szerkezetek cseréje még nem történt meg, a belső ajtók állapota megfelelő.

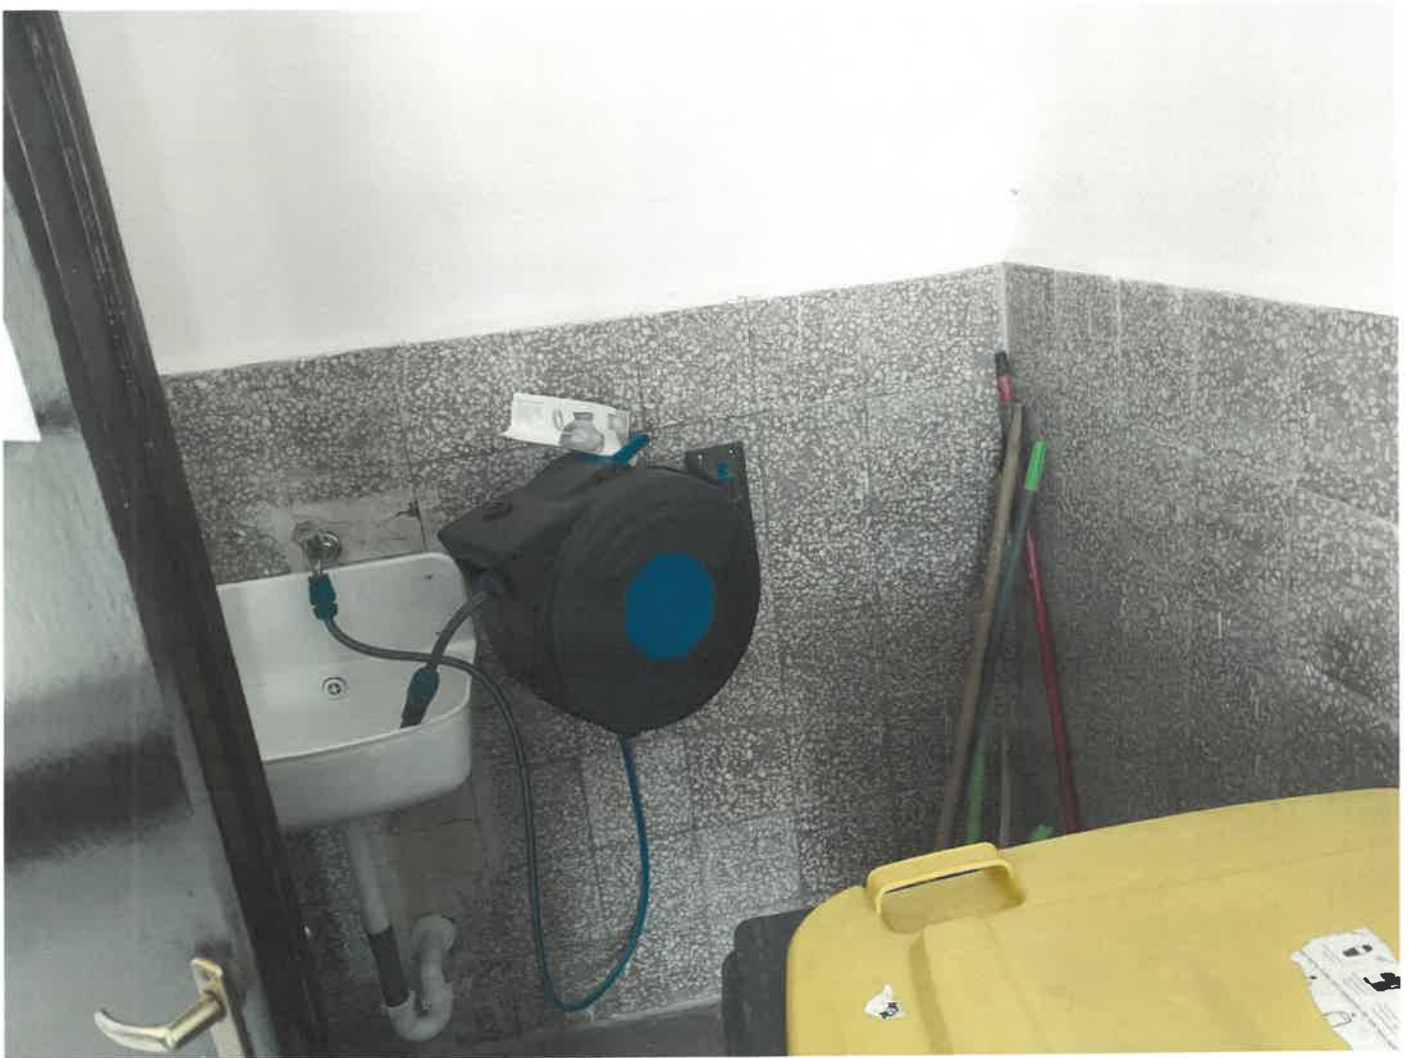
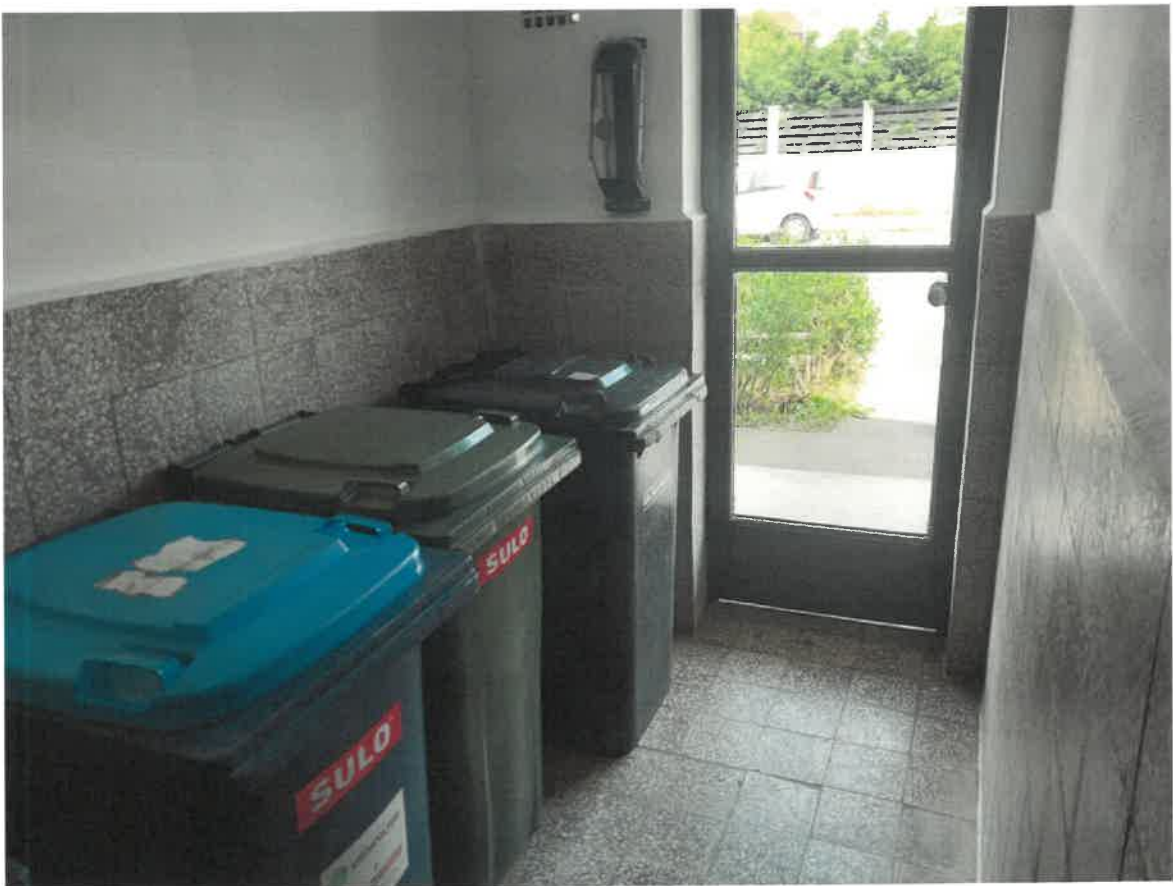
A lépcsőházban lévő tároló helyiségek állapota rendezett, a koruknak megfelelő, funkciójuk ellátására alkalmasak.

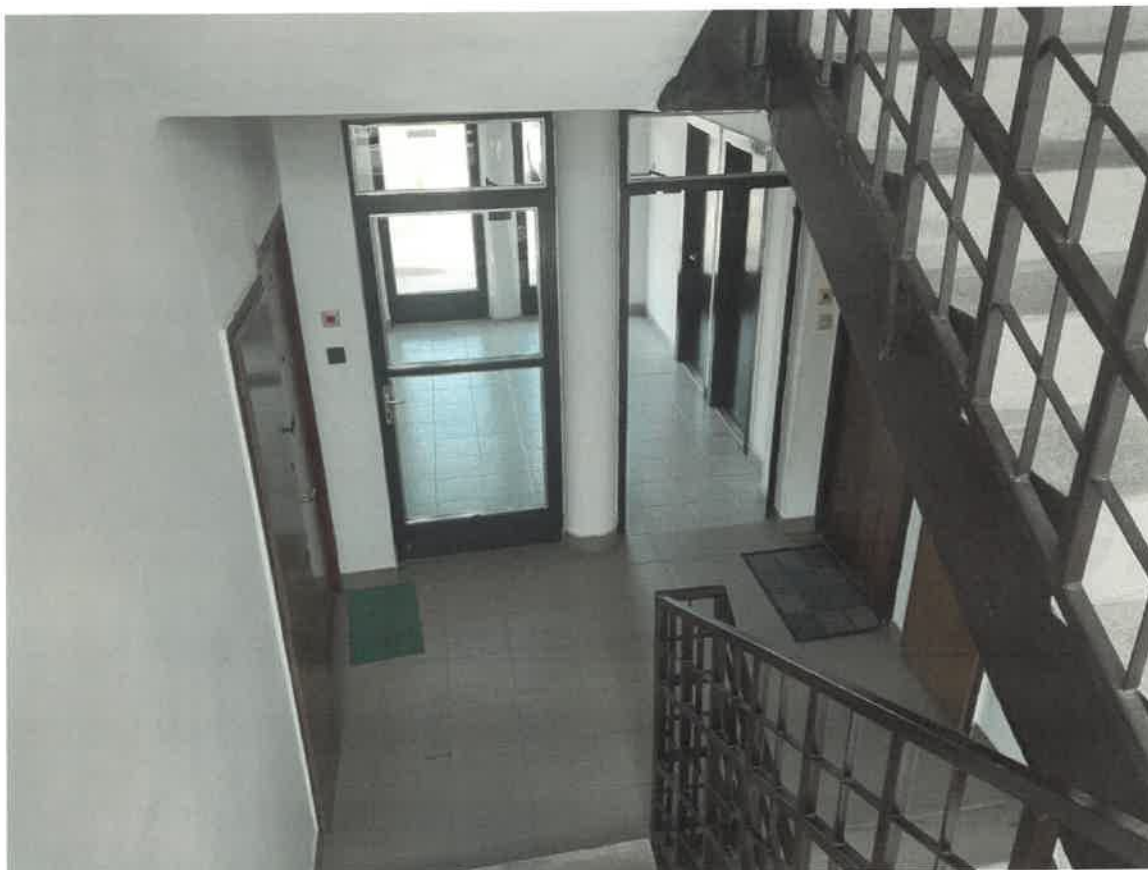
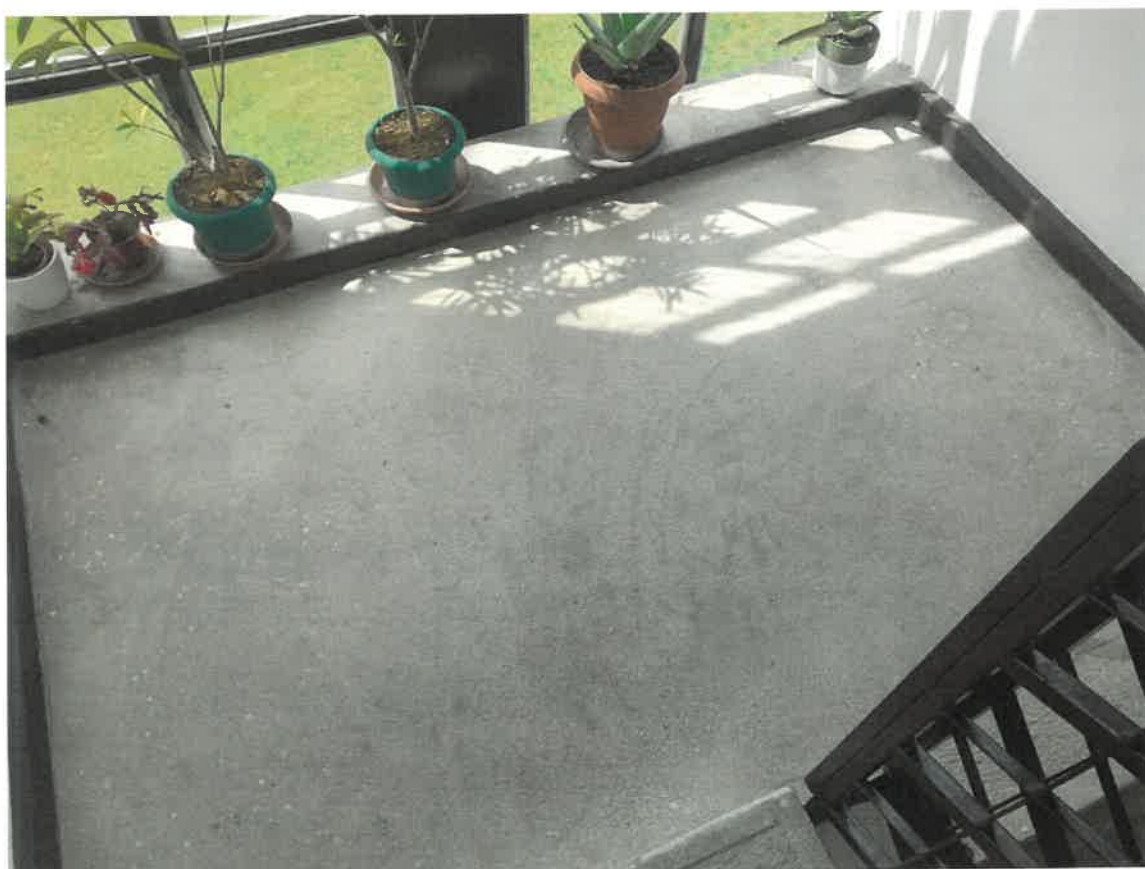
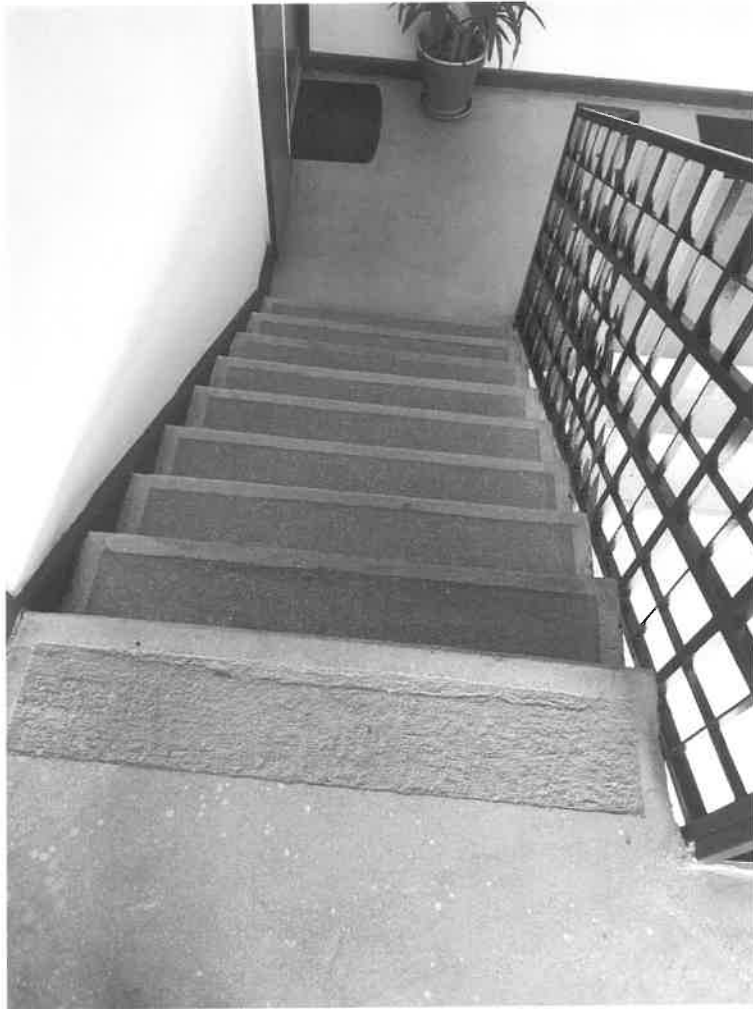
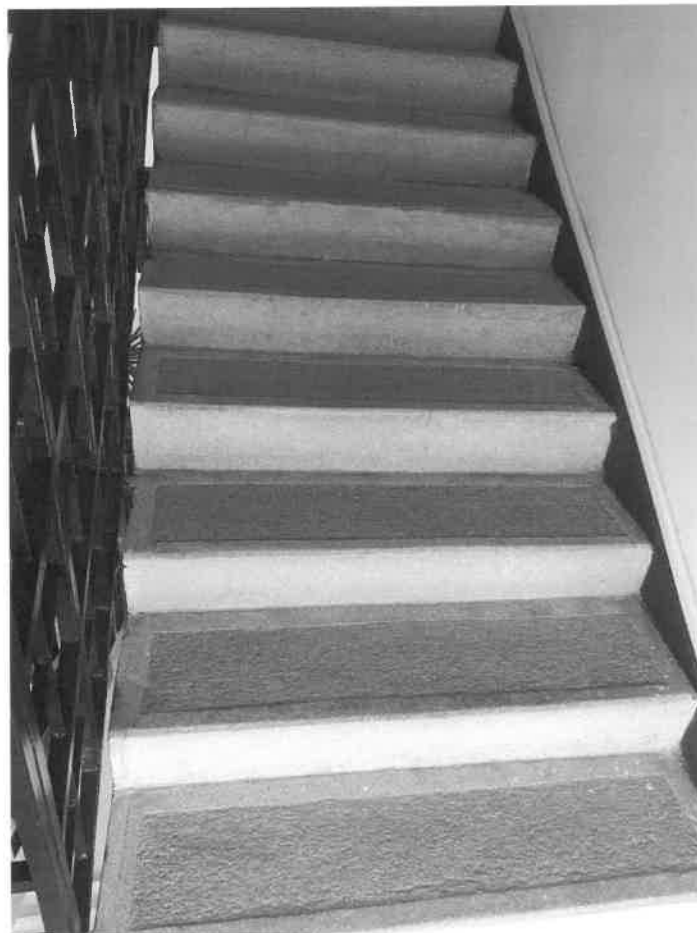
A lépcsőházban lévő burkolatok folytonosak, hiány a felmérés időpontjában nem volt. Az aljzat valószínűleg még az eredeti, az építéskor lerakott hidegburkolati lapokból került kialakításra. A korlátok és rácsok állapota és rögzítése biztonságosnak mondható.

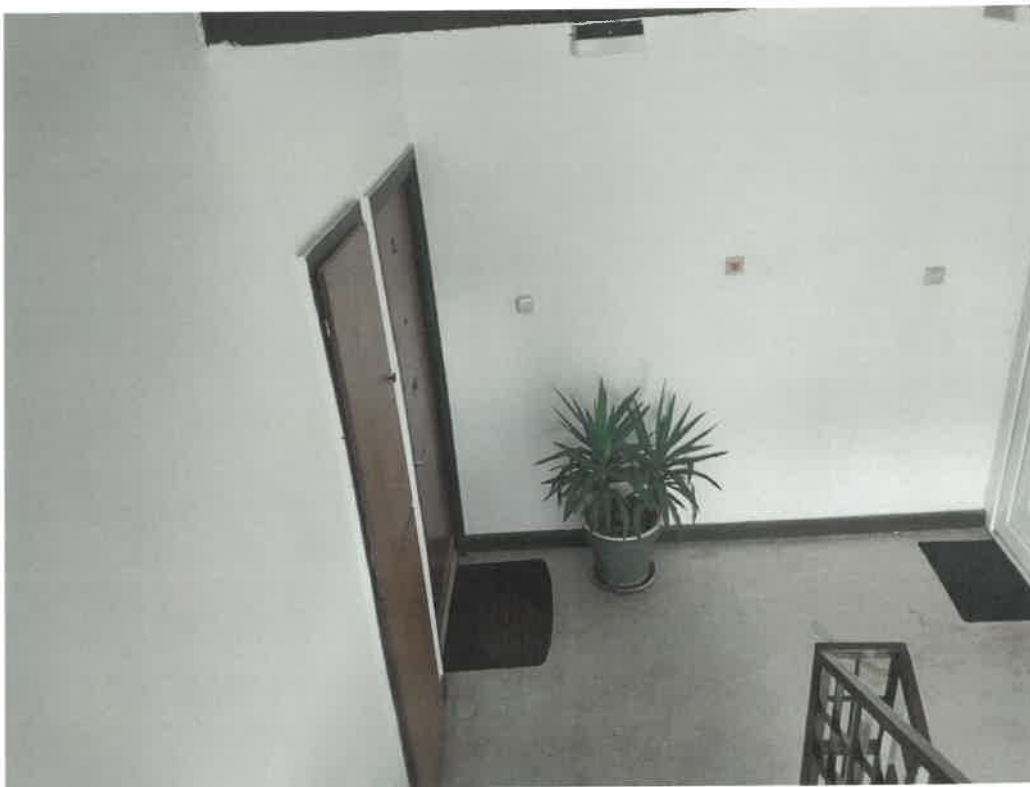
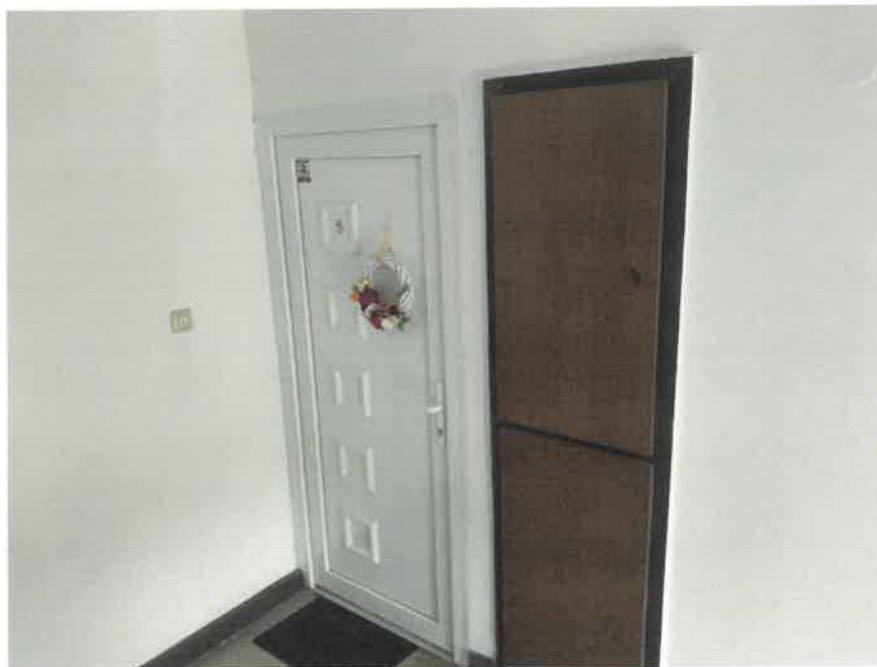
A lépcsőházban a szabadon lévő falfelület tiszta, festése, korlátok és nyílászárók mázolása az elmúlt években nem történ meg.
