**Összefogás Lakásszövetkezet**

## **Állagfelmérés 2023.**

**1164 Budapest, Olló utca 28.**

Cím: Ostoros -Bóbitás Lakótelep, 1164. Budapest, Olló utca 28. Hrsz: 115601/71/B

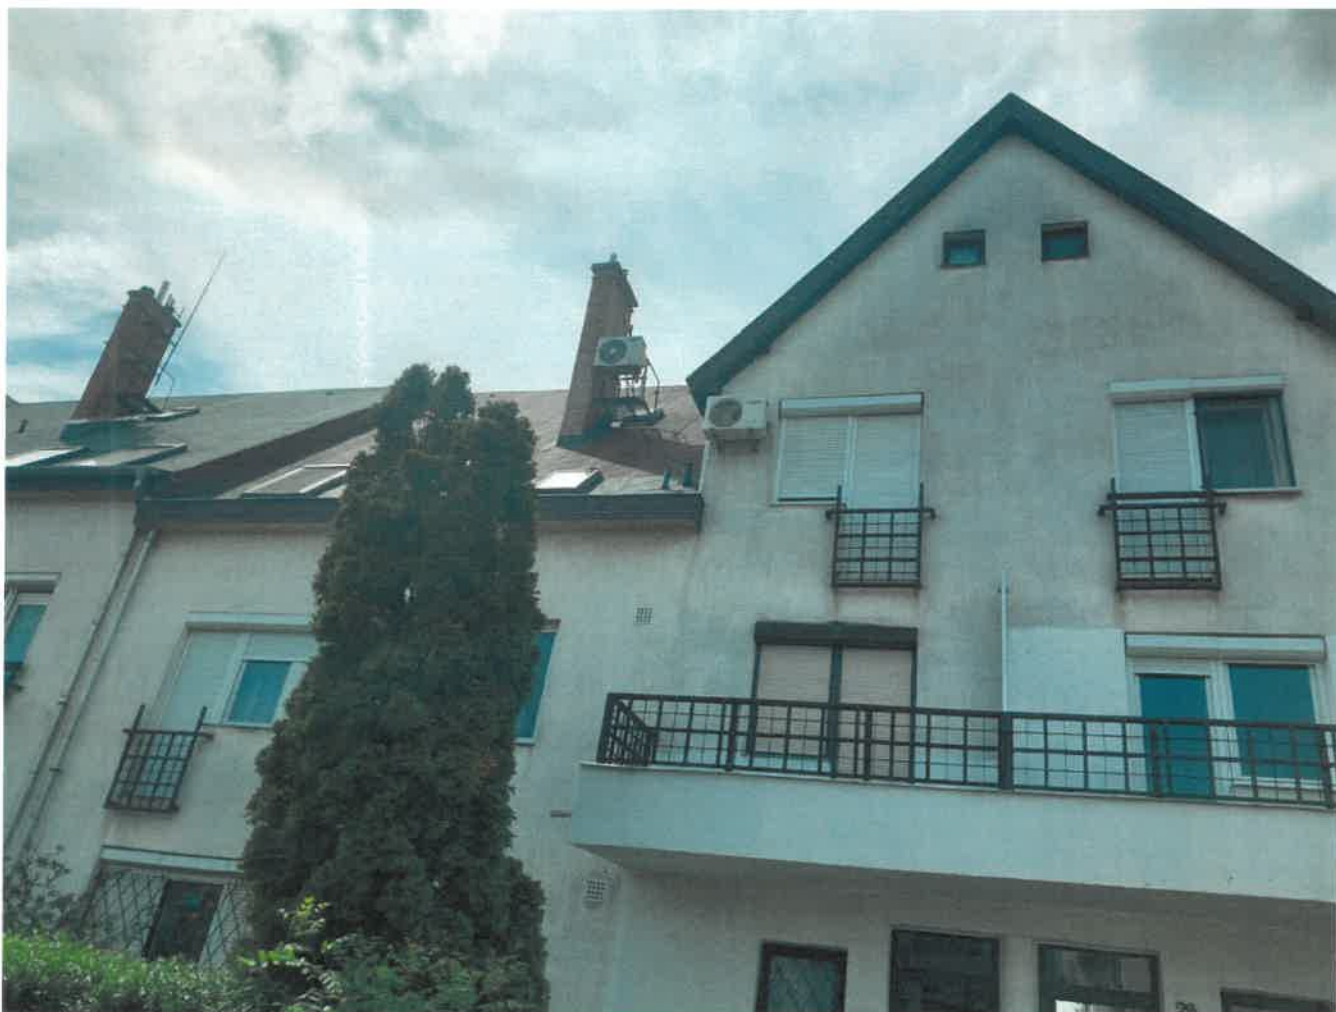
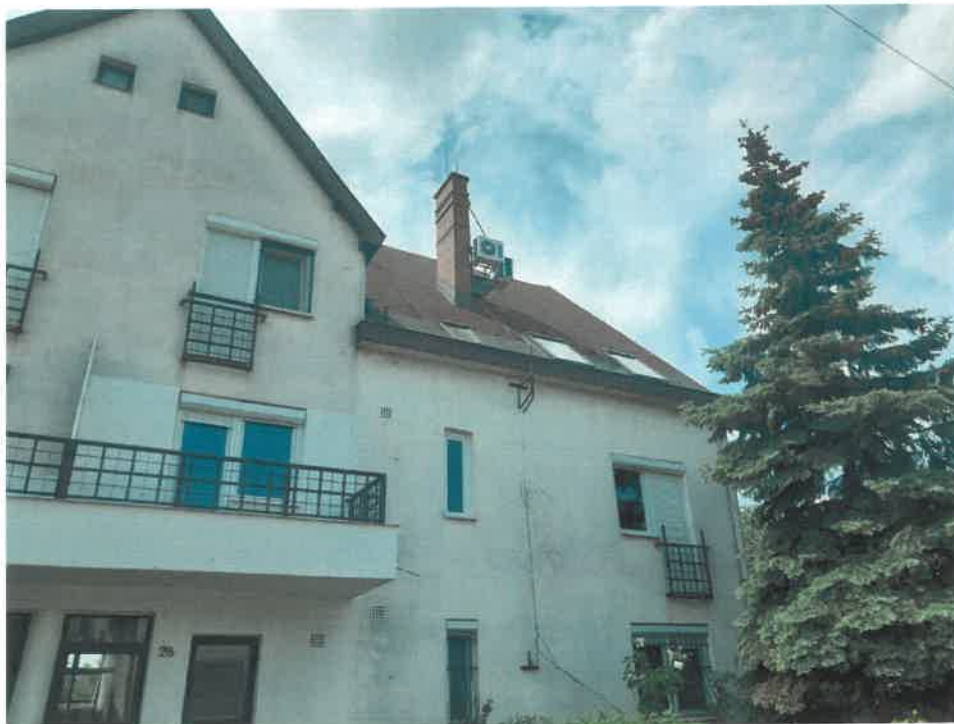
A tető, valamint a tetőtéri lakások kiugró részei palafedéssel, valamint az előregező palák palaórleményes bitumenes lemezfedéssel lettek ellátva, korának megfelelő állapotban van, felújítása és javítása a beázásoknál aktuális.

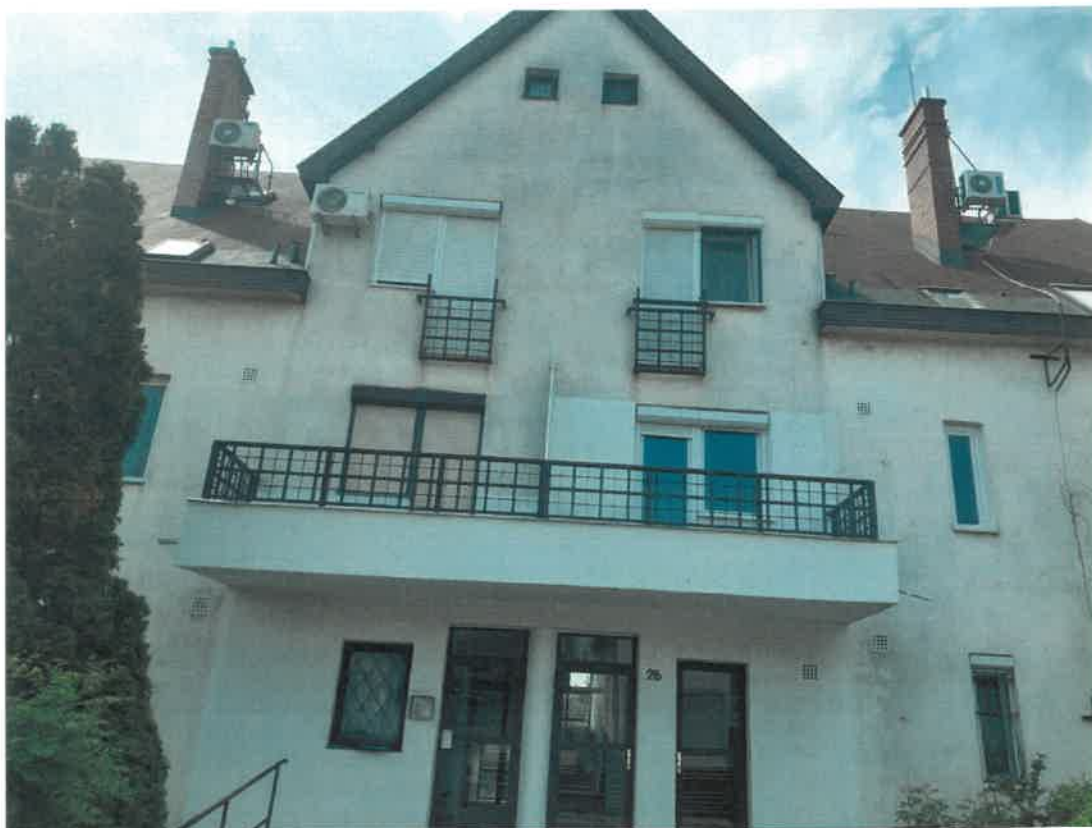
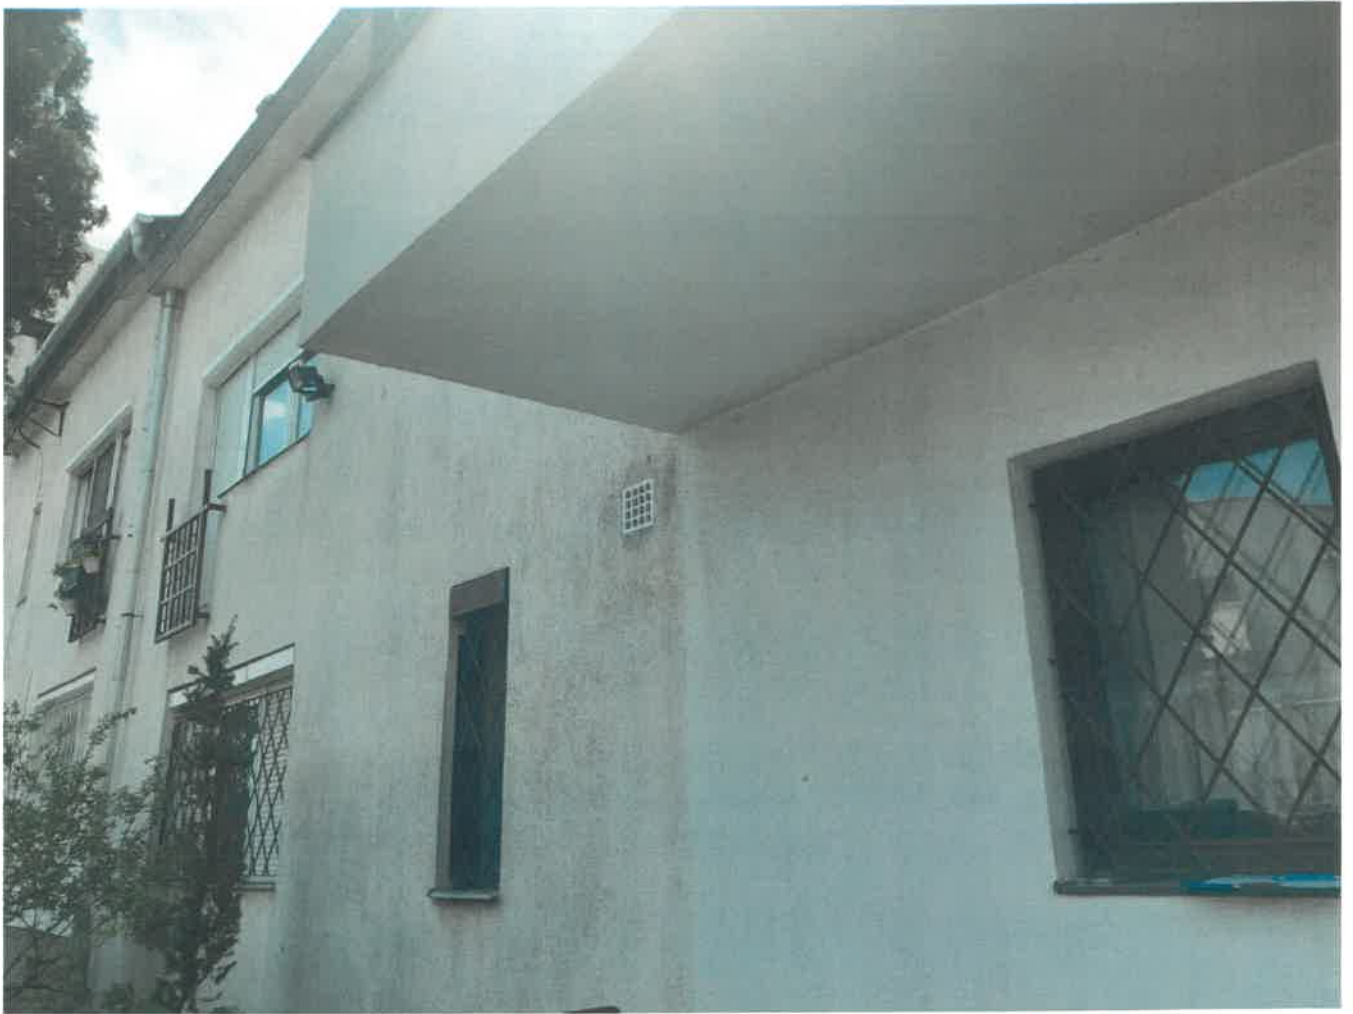
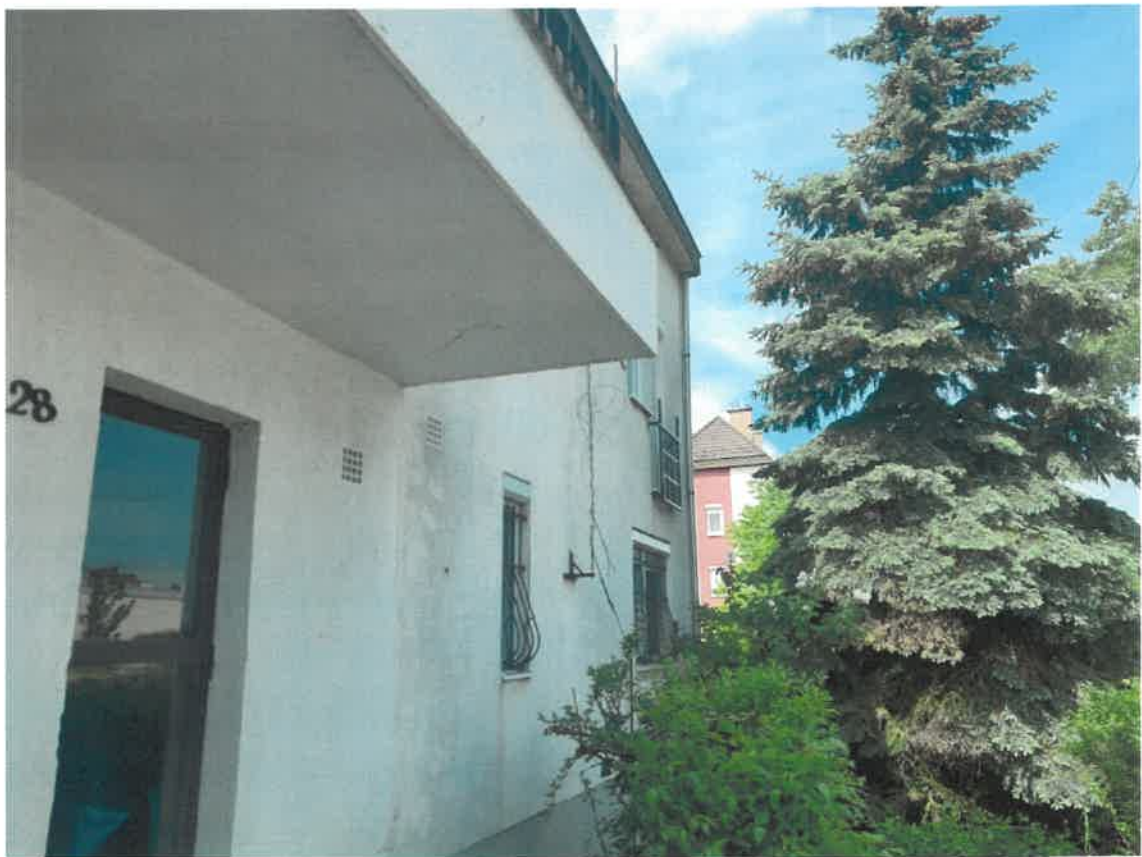
Az épület oldalfala vakolt, kőporozott korának megfelelő állapotú. Helyenként a természetes épületmozgás következtében, főleg az öntött beton koszorúk környékén repedések jelentek meg.

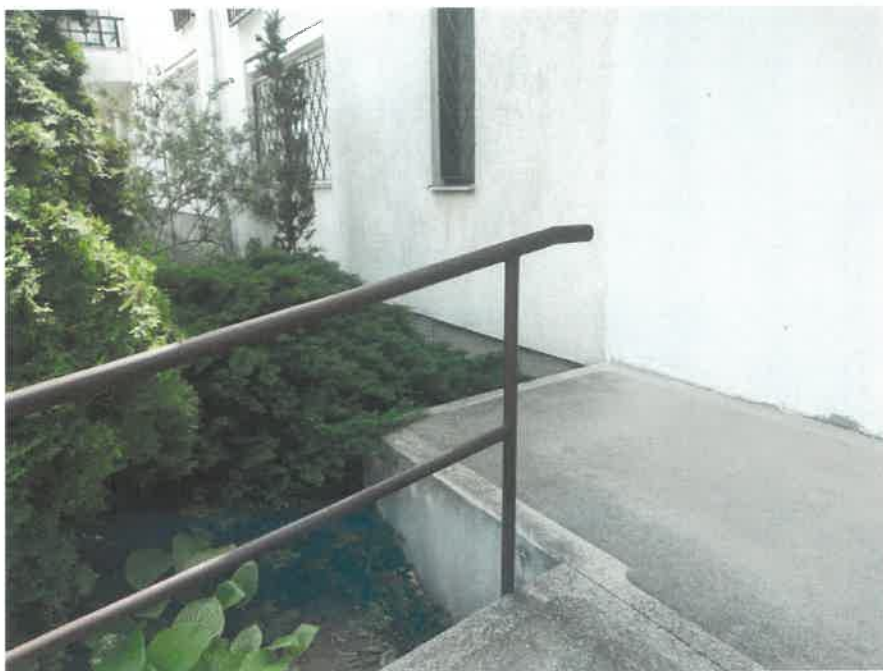
Az épület lábazata korának megfelelő állapotú, felújítása részlegesen már megtörtént.

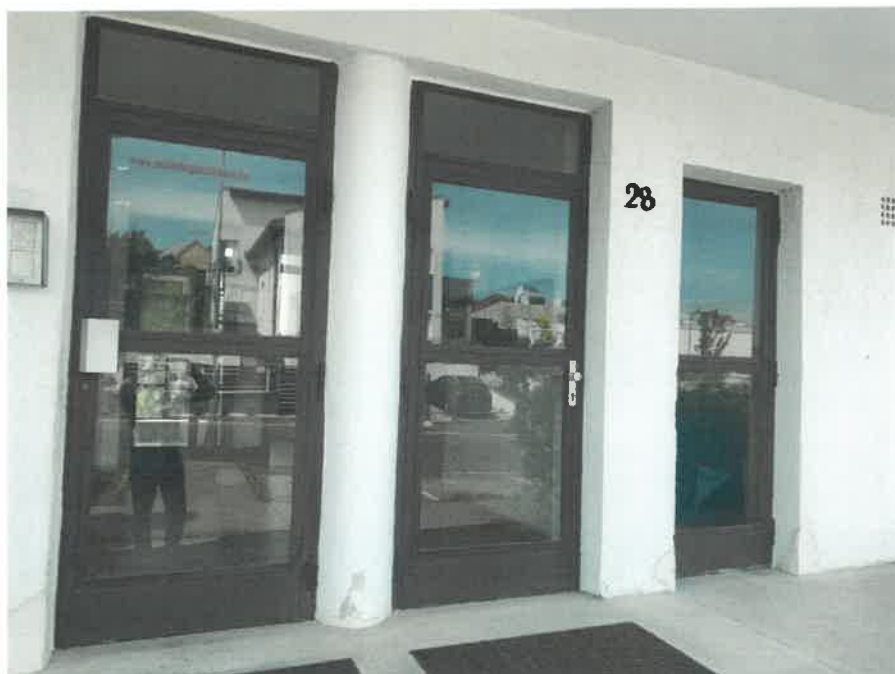
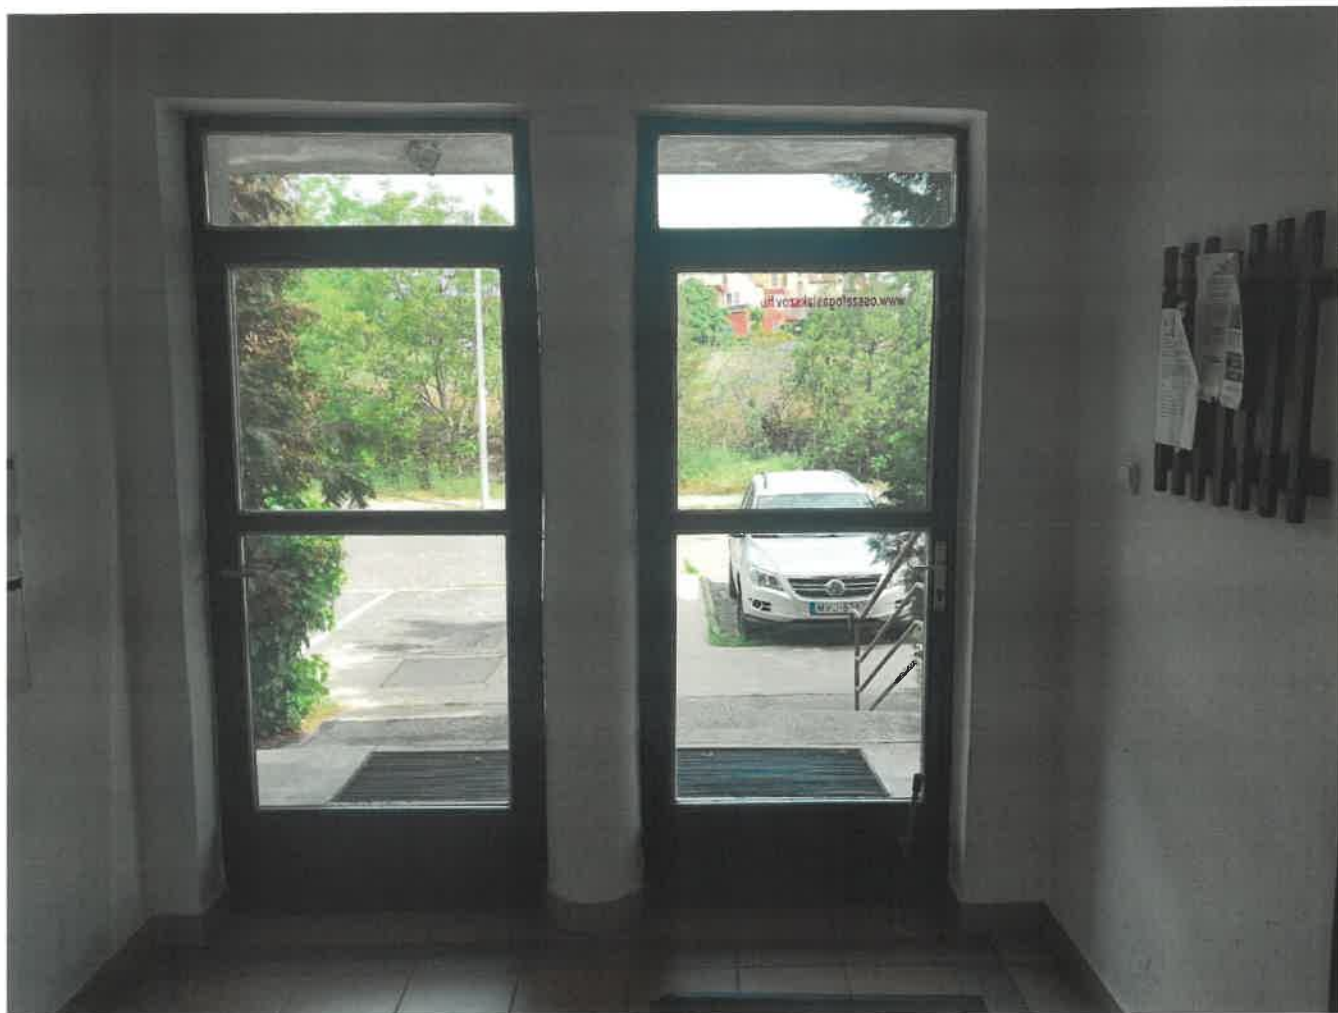
A belső, lépcsőházba vezető bejáratok ajtó biztonságos, karbantartása folyamatos, funkcióját maradéktalanul el tudja látni.

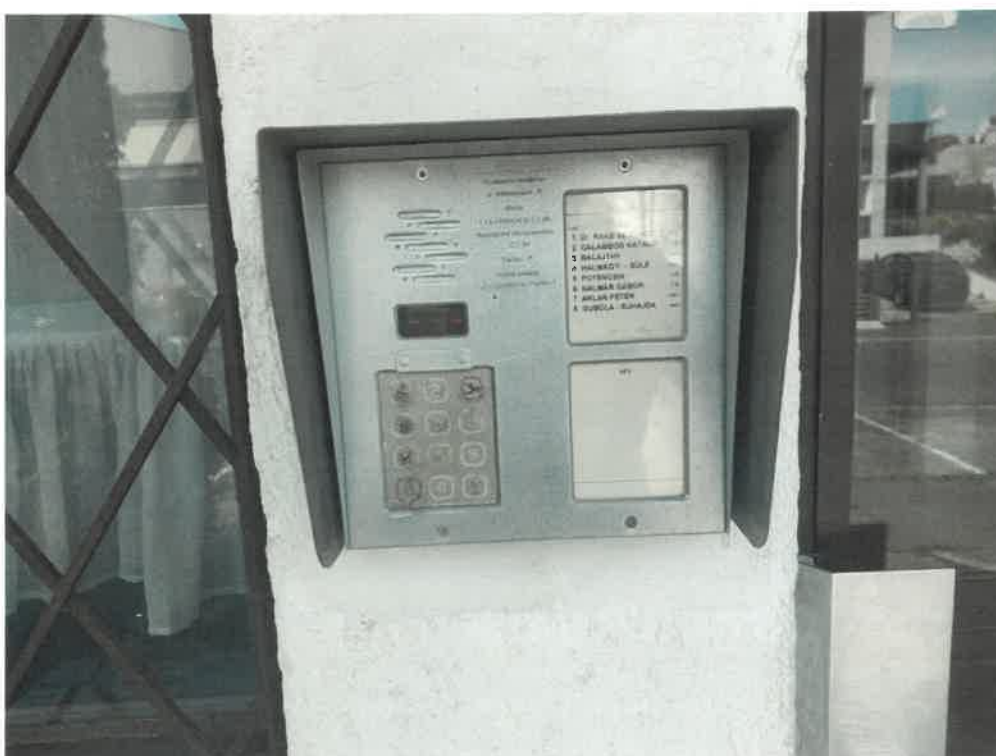
A kapu telefon karbantartása rendszeresen megtörténik, állapota megfelelő.

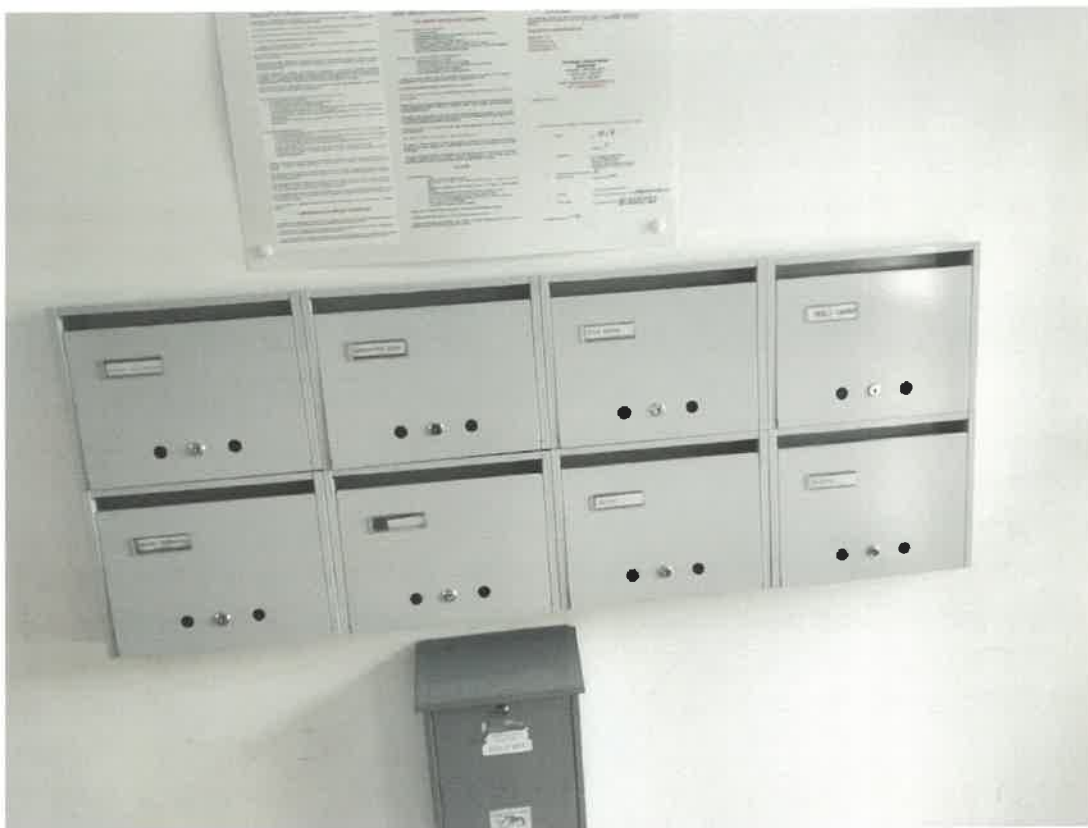
A postaládák cseréje az elmúlt években nem történt meg, azonban állapotuk megfelelő, biztonságosan zárhatóak.

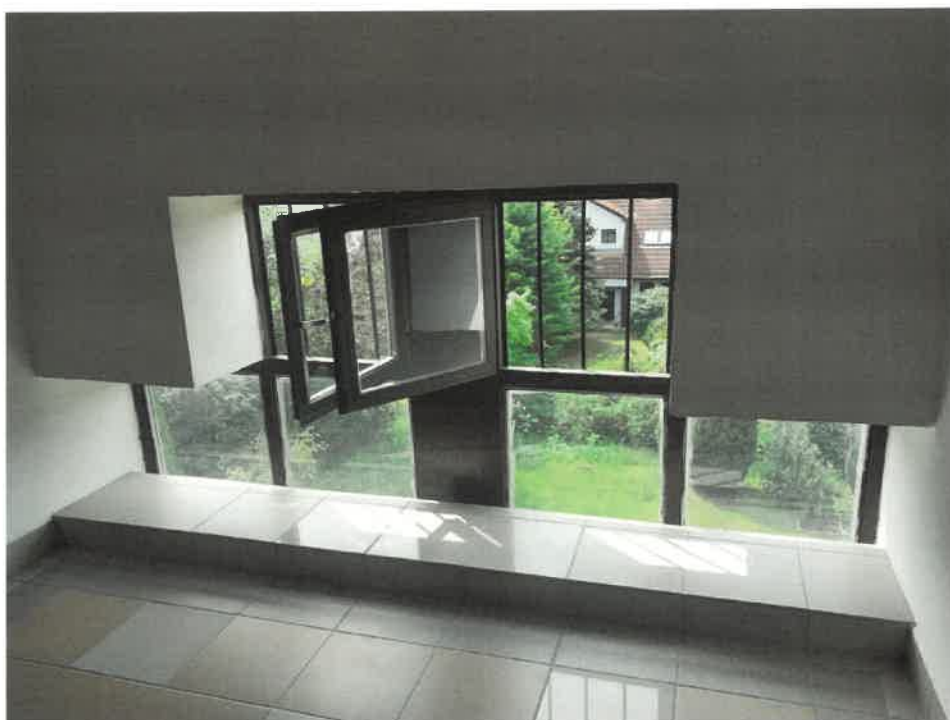
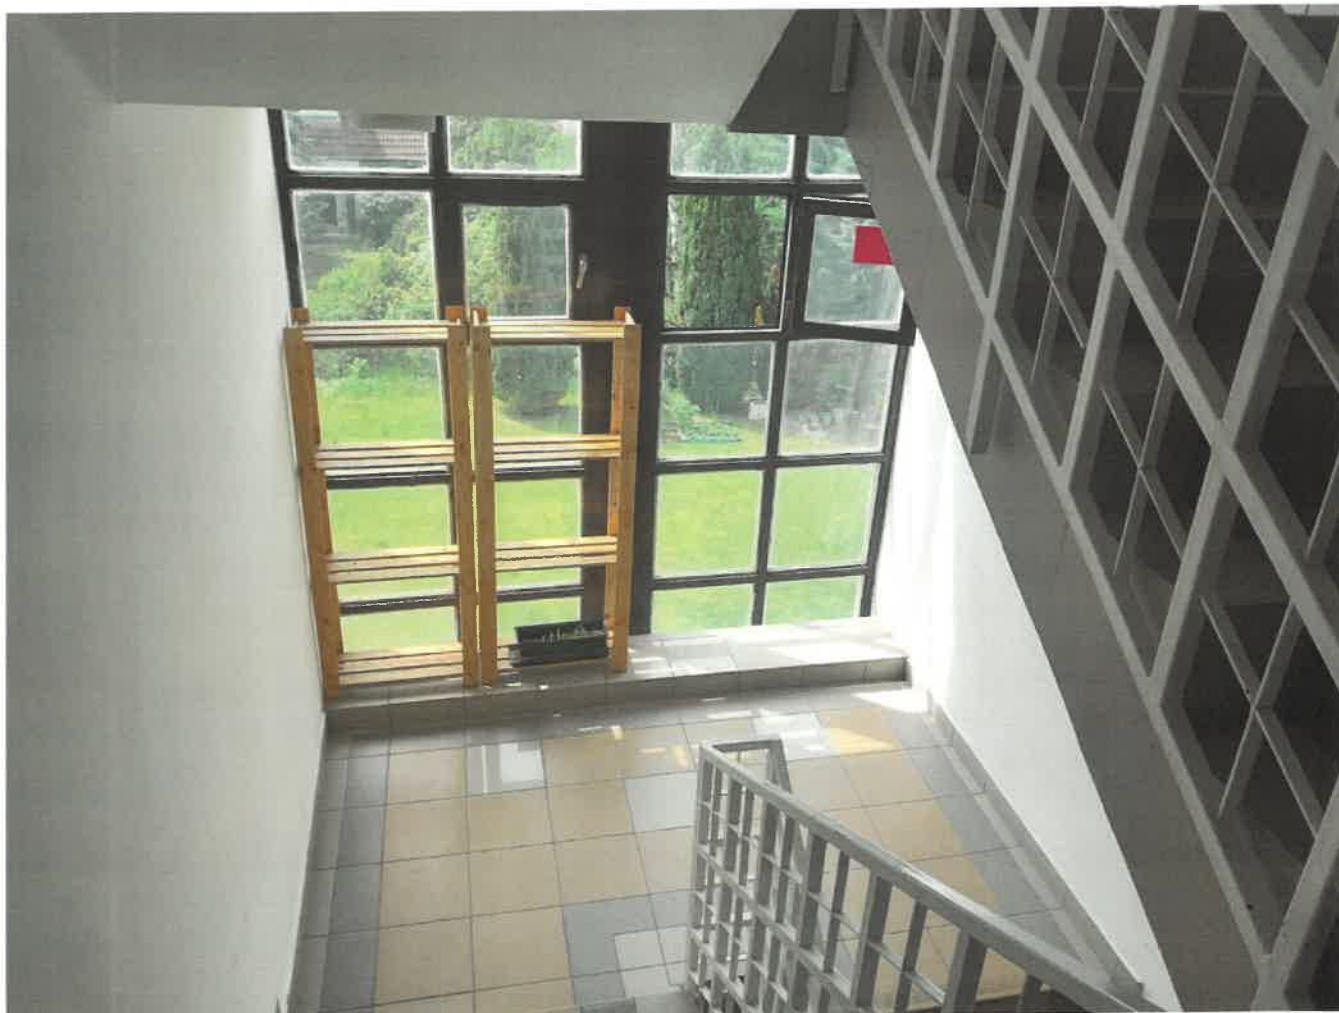
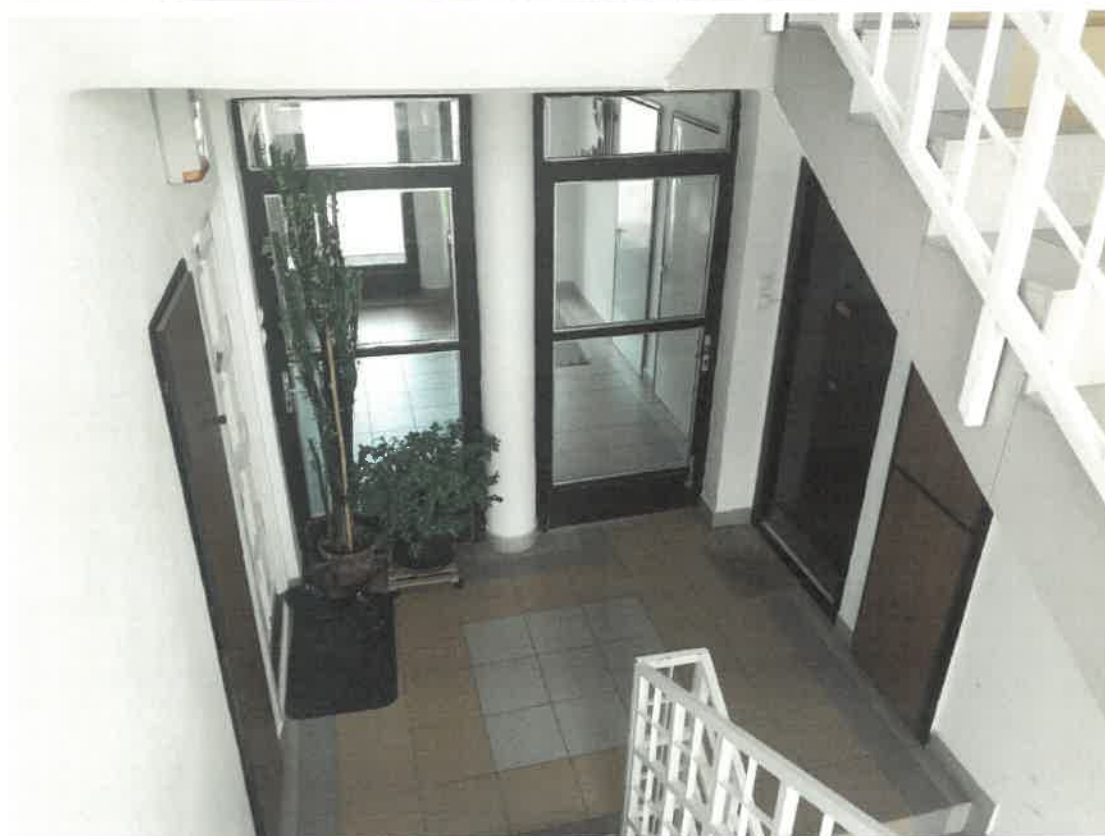
A lépcsőházi sorolt szerkezetek cseréje még nem történt meg, a belső ajtók állapota megfelelő.

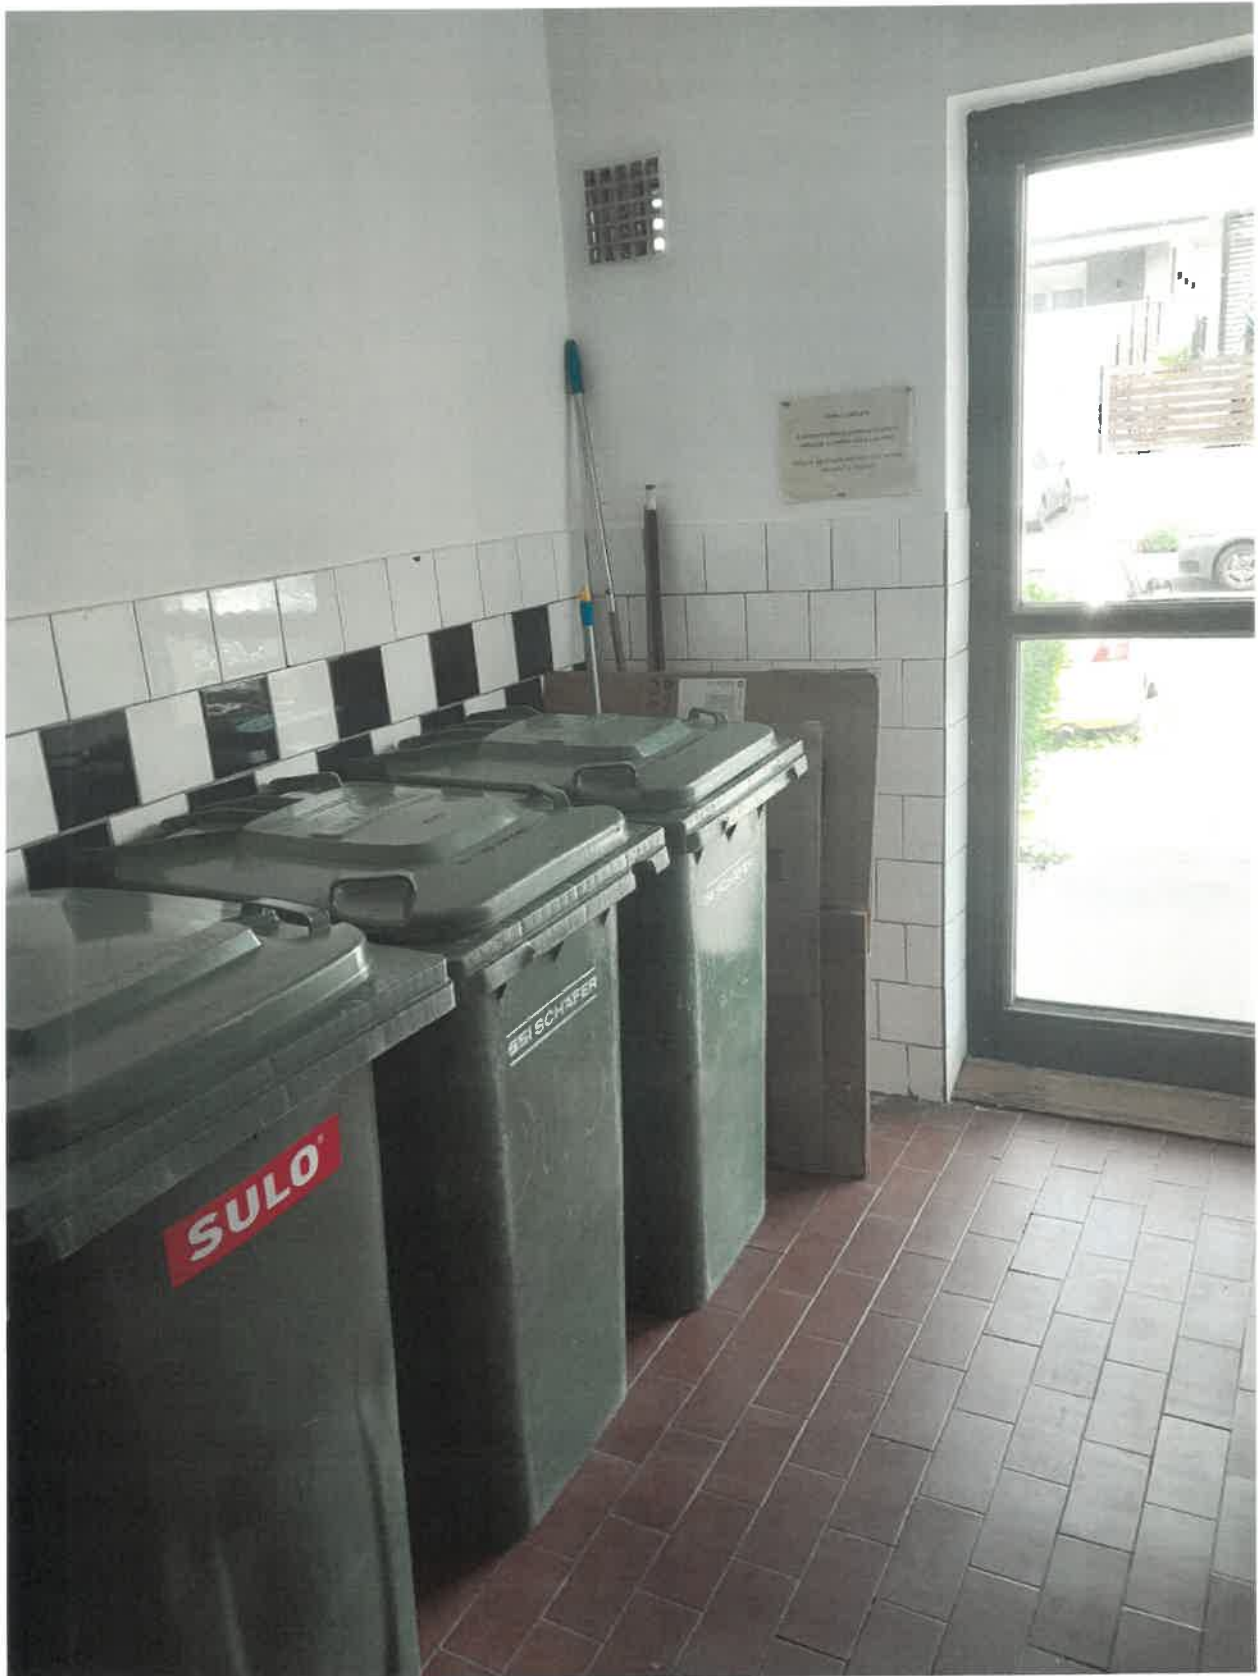
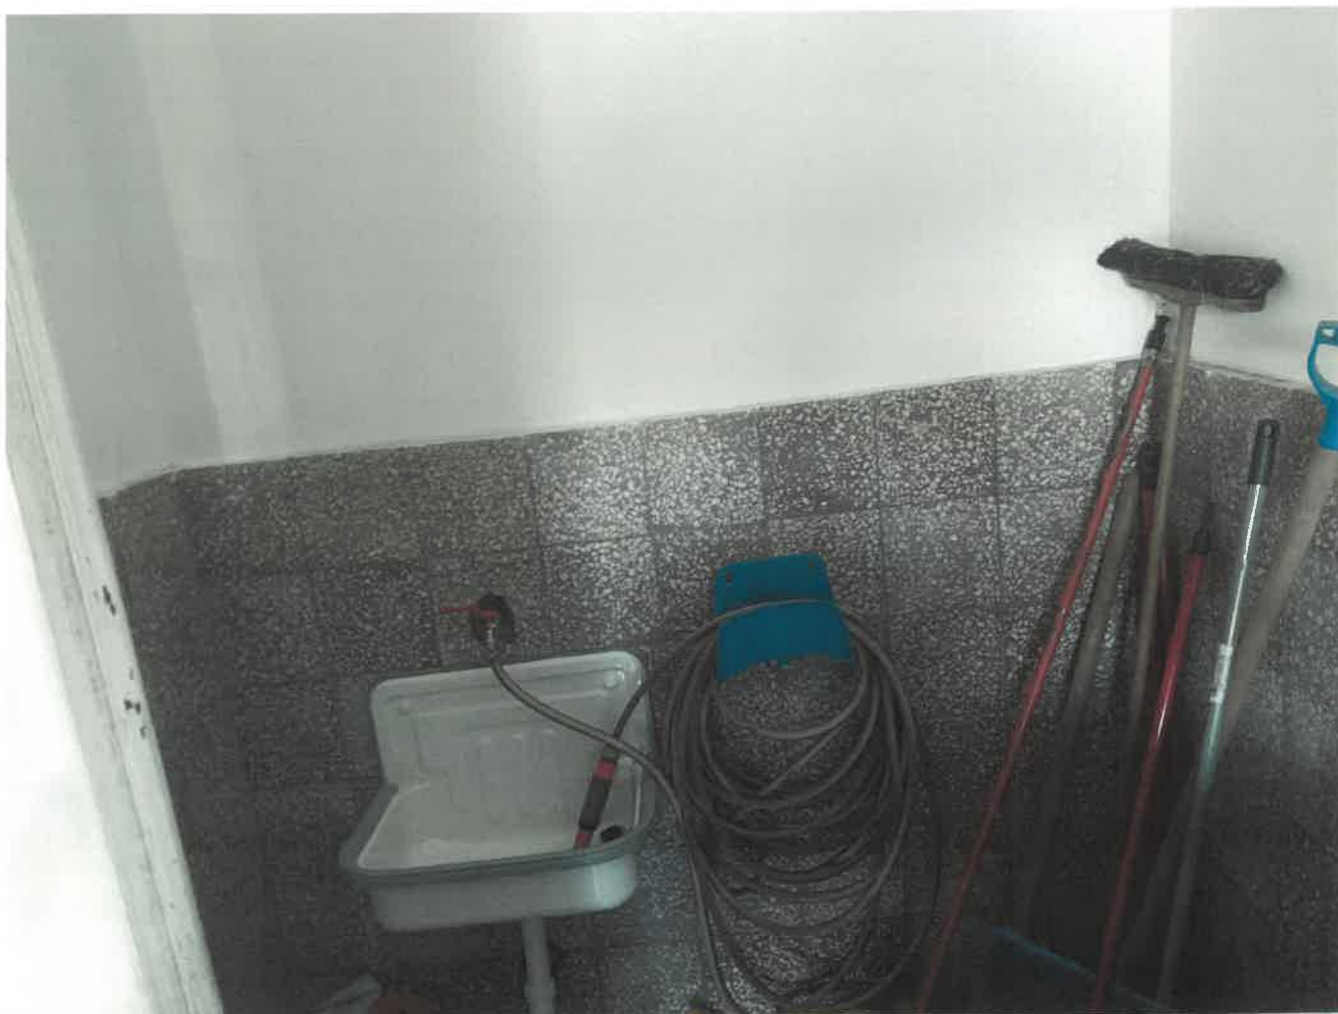
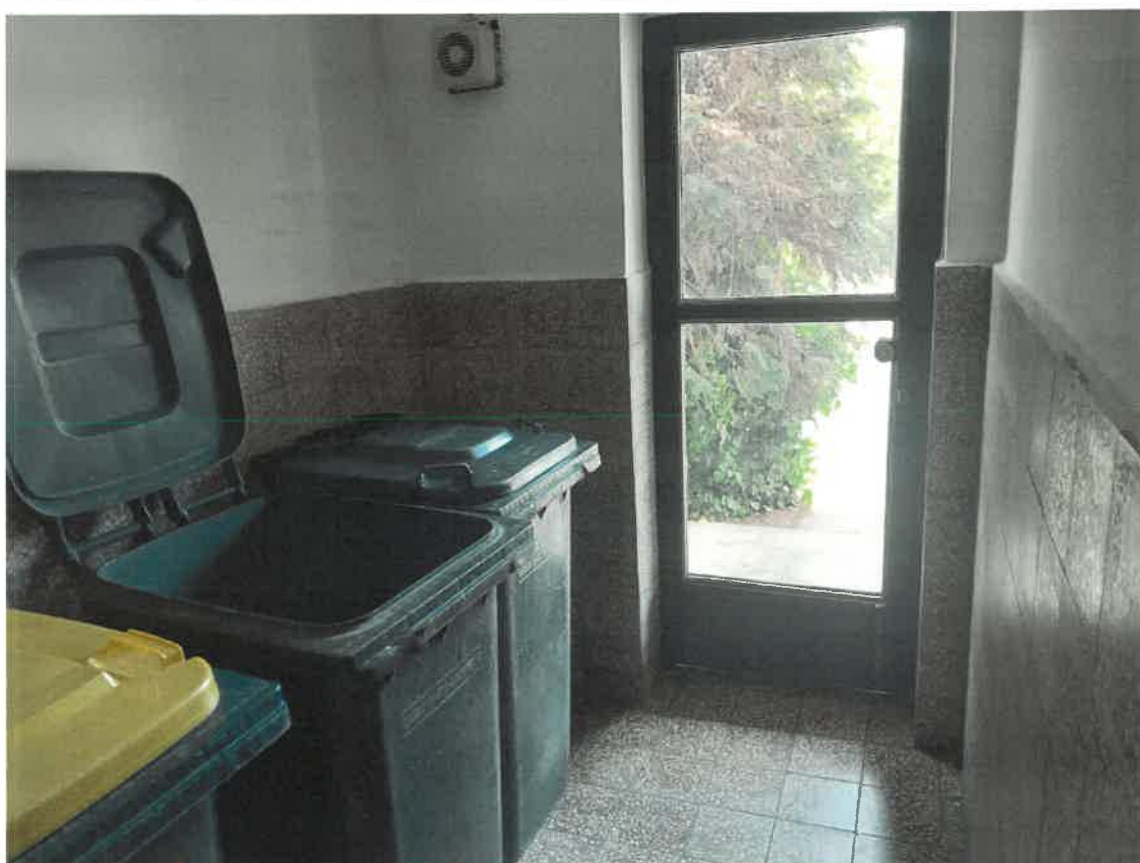
A lépcsőházban lévő tároló helyiségek állapota rendezett, a koruknak megfelelő, funkciójuk ellátására alkalmasak.

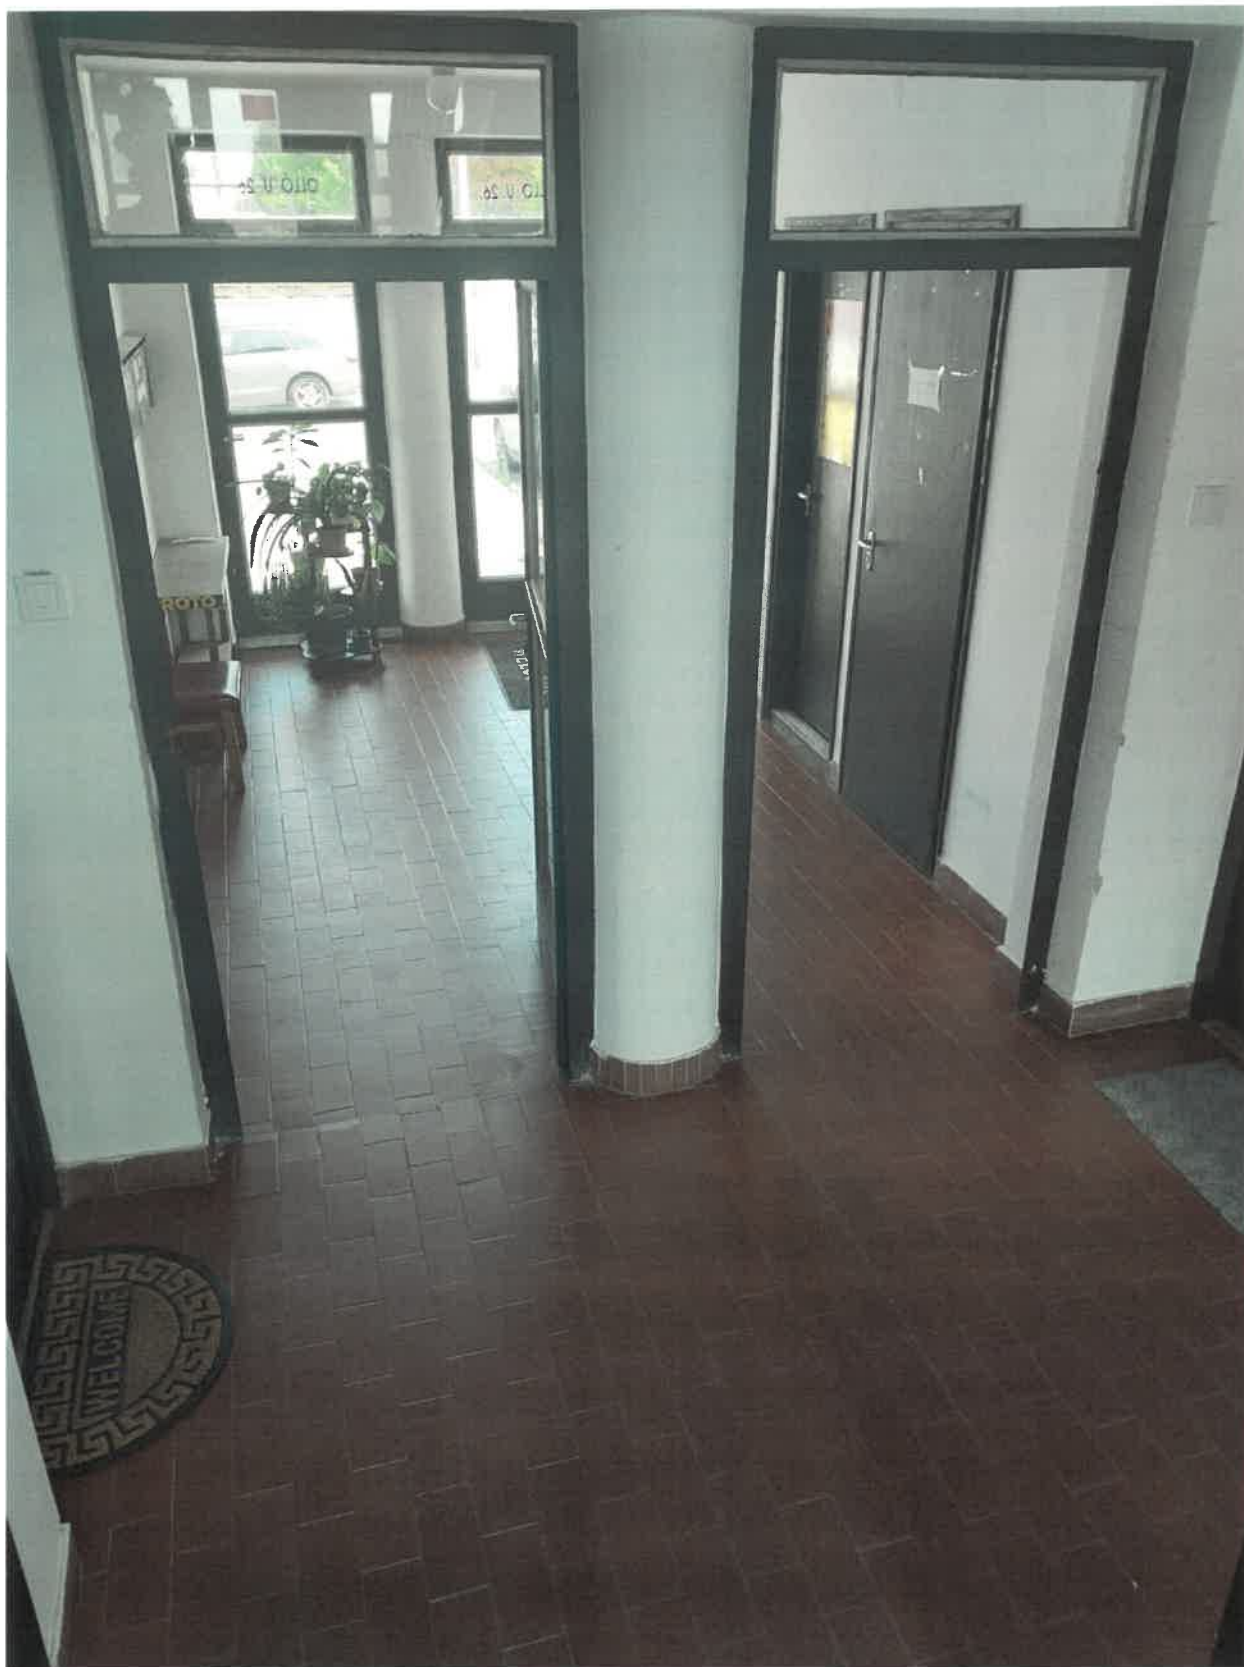
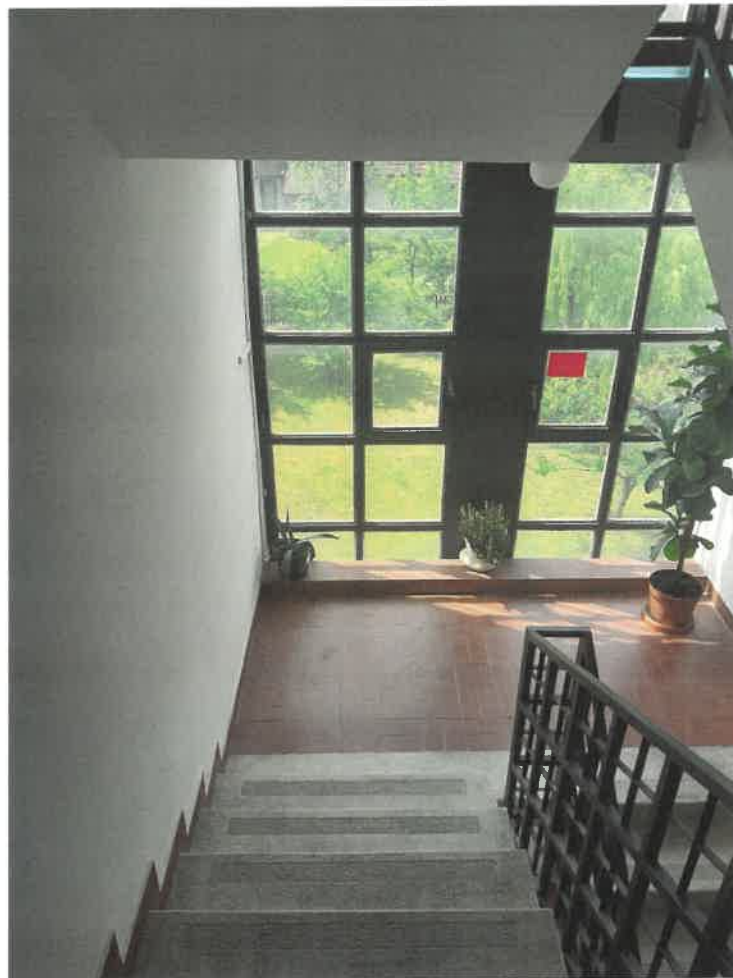
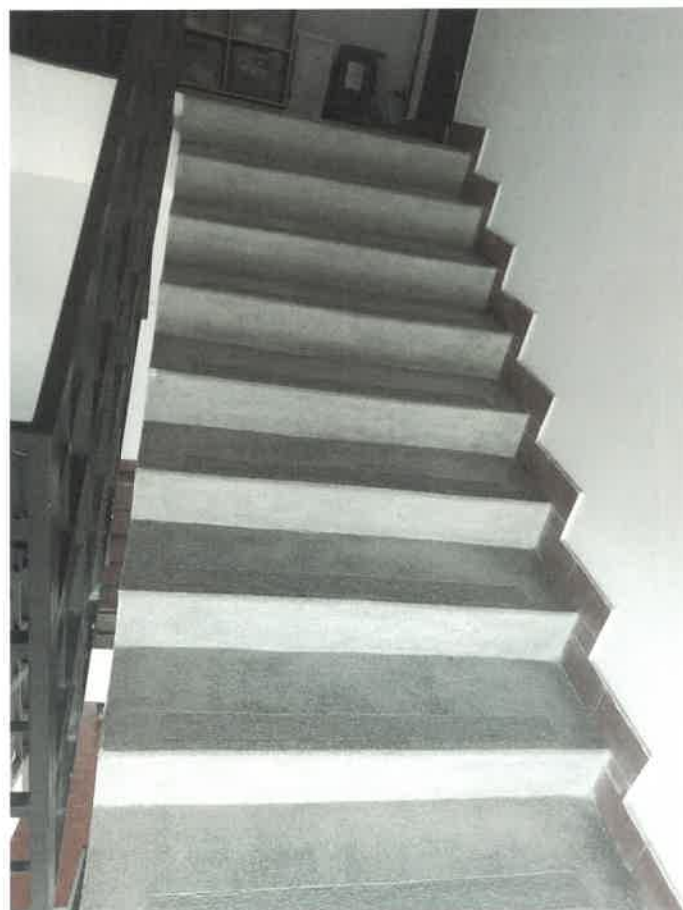
A lépcsőházban lévő burkolatok folytonosak, hiány a felmérés időpontjában nem volt. Az aljzat valószínűleg még az eredeti, az építéskor lerakott hidegburkolati lapokból került kialakításra. A korlátok és rácsok állapota és rögzítése biztonságosnak mondható.

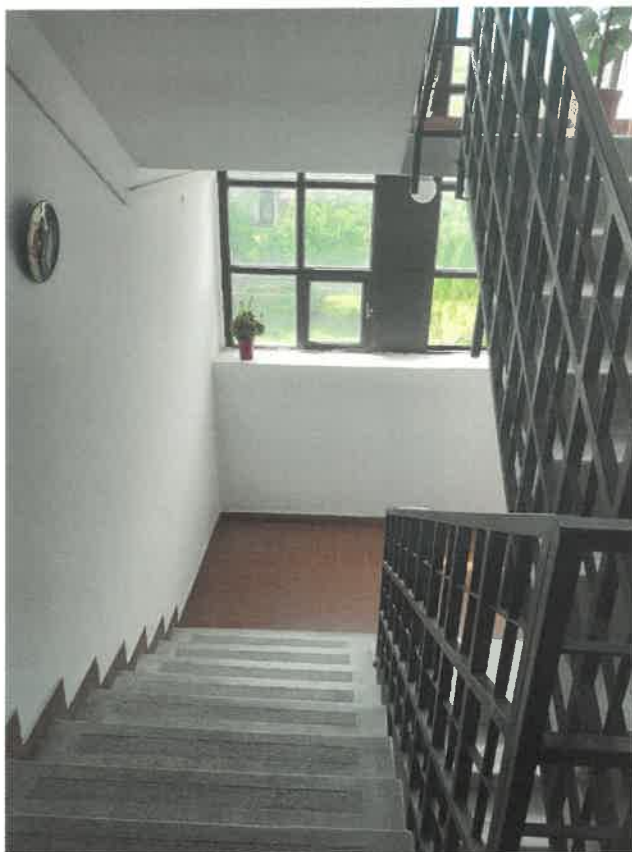
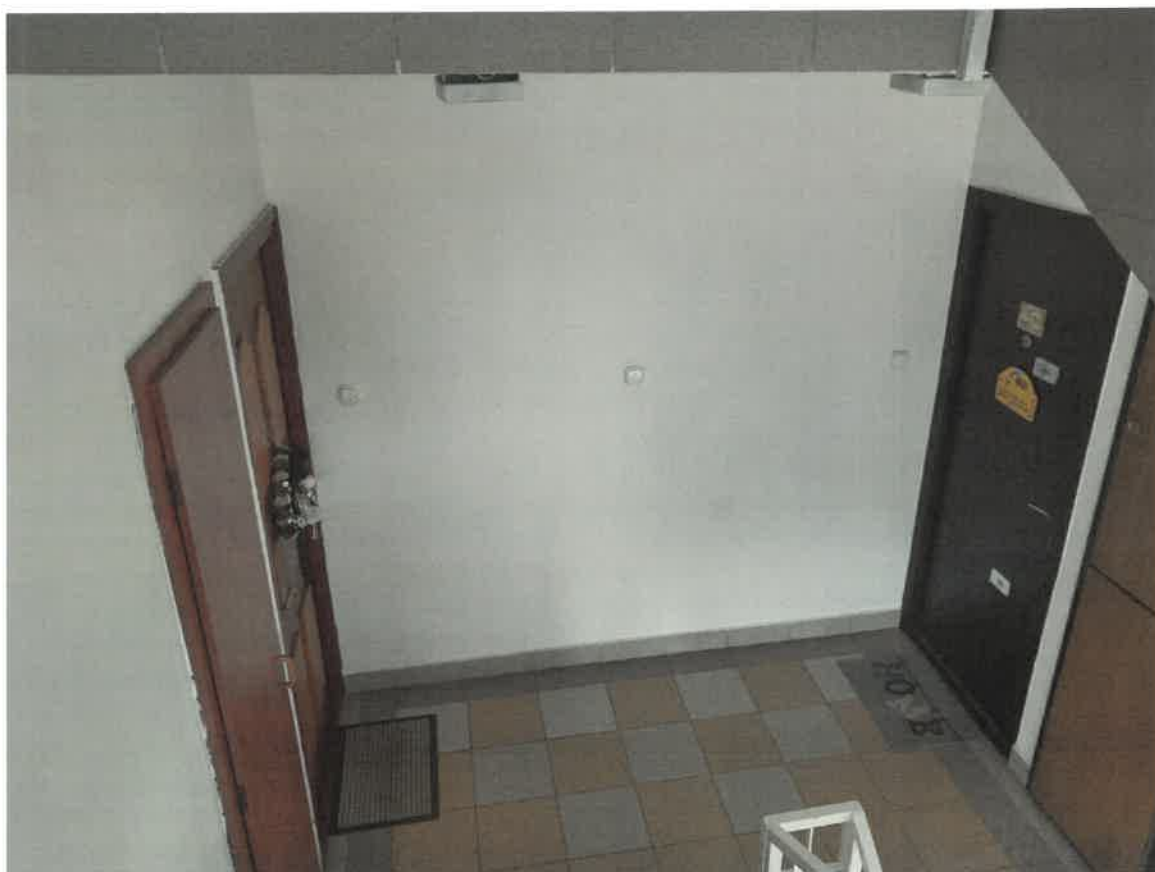
A lépcsőházban a szabadon lévő falfelület tiszta, festése, korlátok és nyílászárók mázolása az elmúlt években nem történ meg.
