Összefogás Lakásszövetkezet  
1165 Budapest, Hilda utca 1.

## Állagfelmérés 2021.

1163 Budapest, Szolnoki út 2.

Budapest, 2021. november

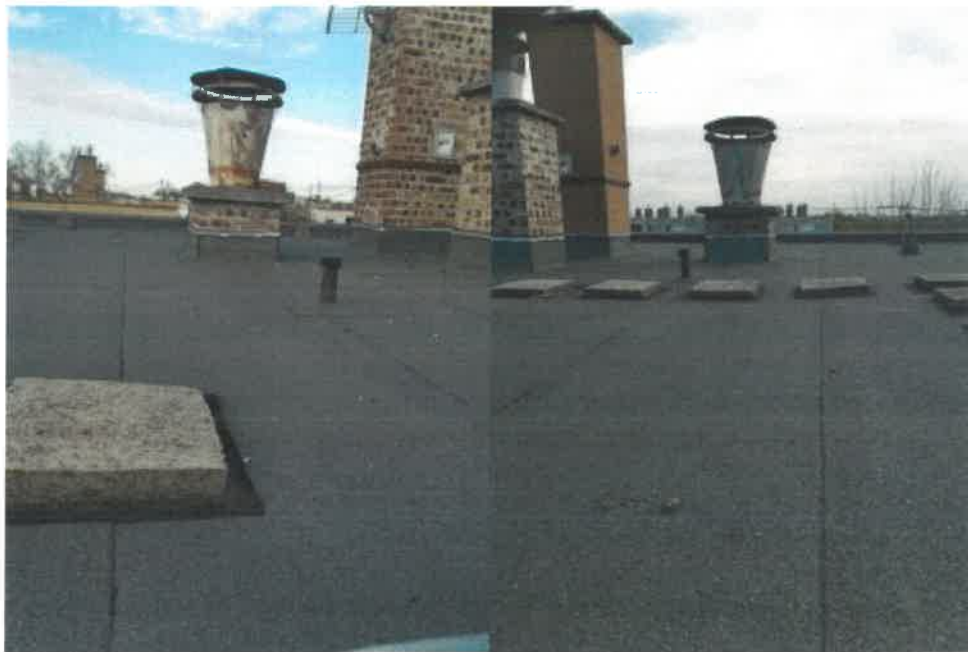
### **Tetőszerkezet**

A tető vízszigetelése palaszórt bitumenes lemez, az elmúlt években a javítása csak lokálisan történt meg, felújítása időszerű.

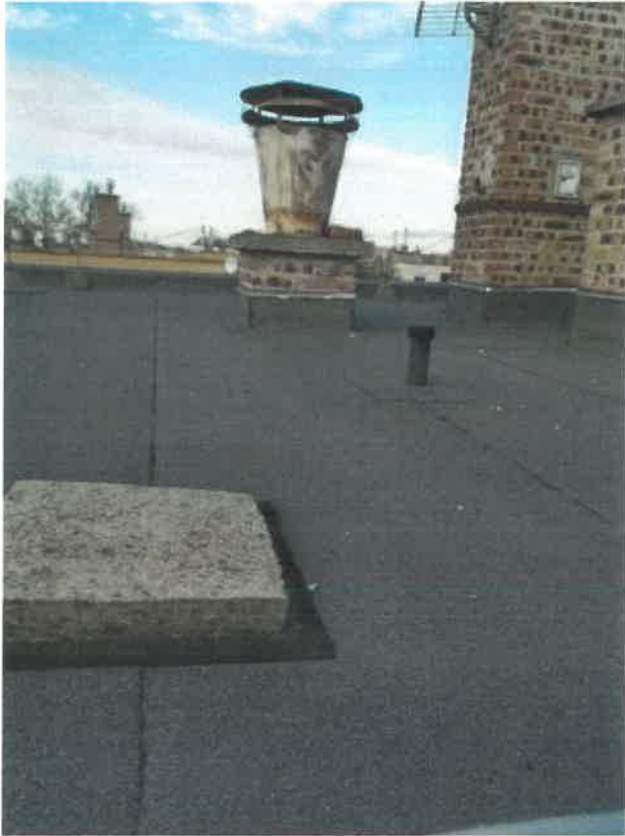
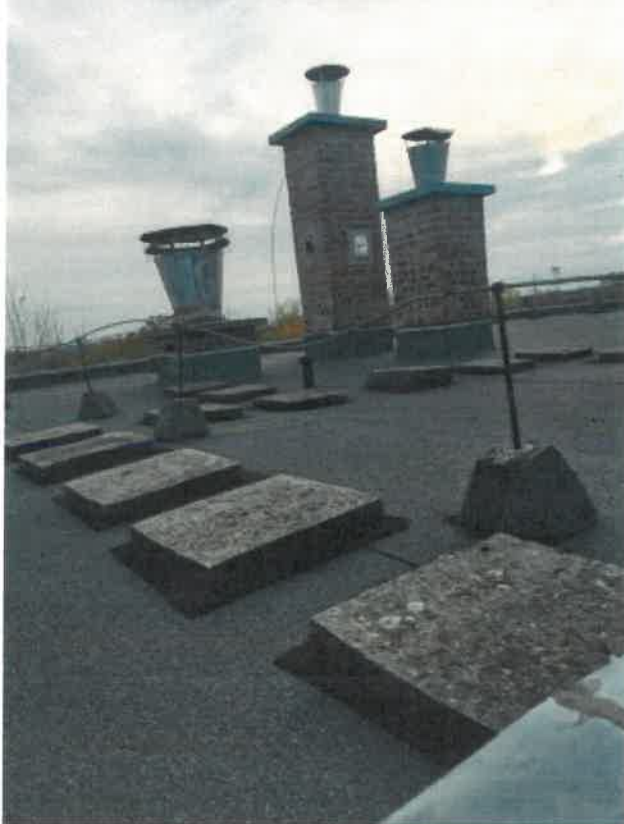
### **Felépítmények**

A tetőn 6 db szellőző és 4 db füstgáz elvezető kémény került lehelyezésre, az állapotuk a fugák hiányosságait eltekintve (melynek nagyrészt 2020.-ban javításra került) megfelelő, ezek karbantartása javasolt. A füstgáz elvezető rendszerek KB: 5-éve Multikamin- Furanflex technológiával felújításra kerültek.

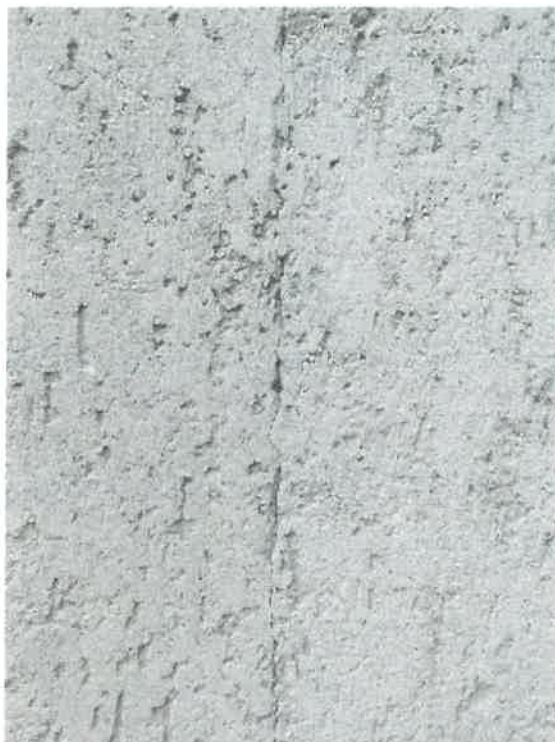
### **Külső vakolat**

Az épület oldalfala vakolt, kőporozott korának megfelelő állapotú. Helyenként a természetes épületmozgás következtében, főleg az öntött beton koszorúk környékén repedések jelentek meg. A

korábbi javítások már helyenként meglazultak, vakolathullást idézhetnek elő. Ezek további vizsgálata, karbantartása javasolt.

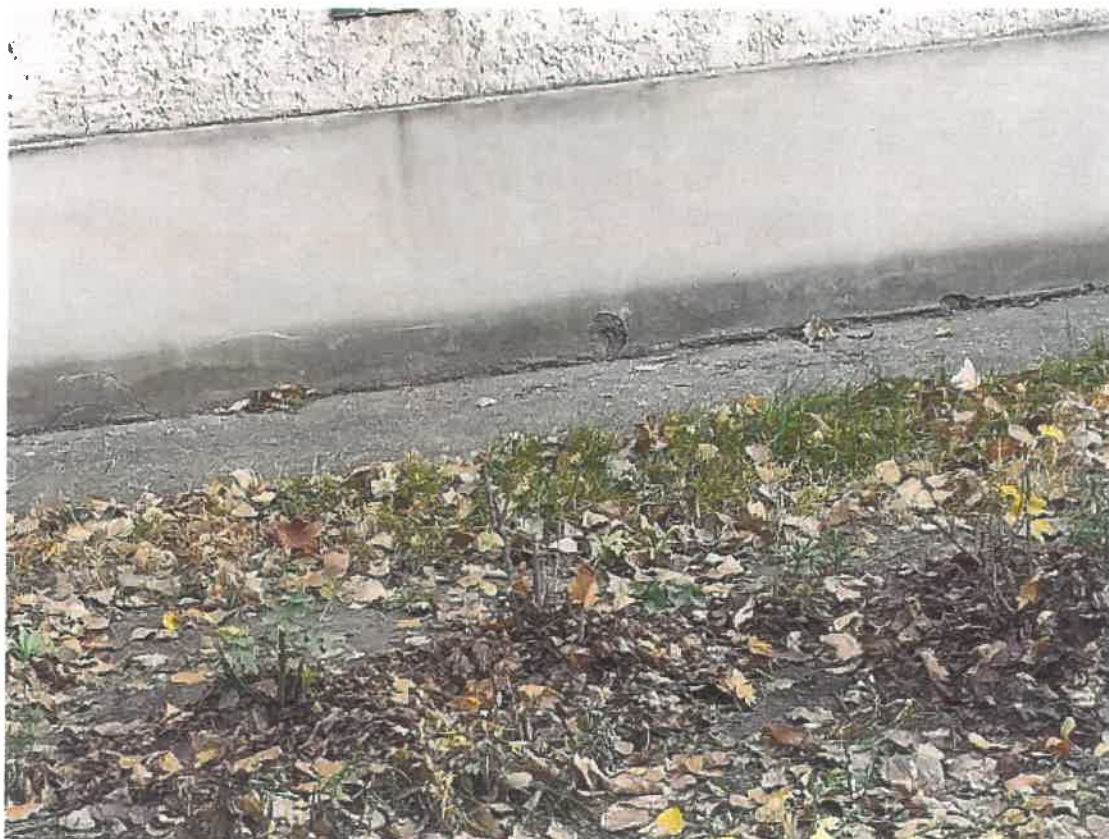
### **Lábazat**

Az épület lábazata repedezett és helyenként elvált a faltól, javítása időszerű.

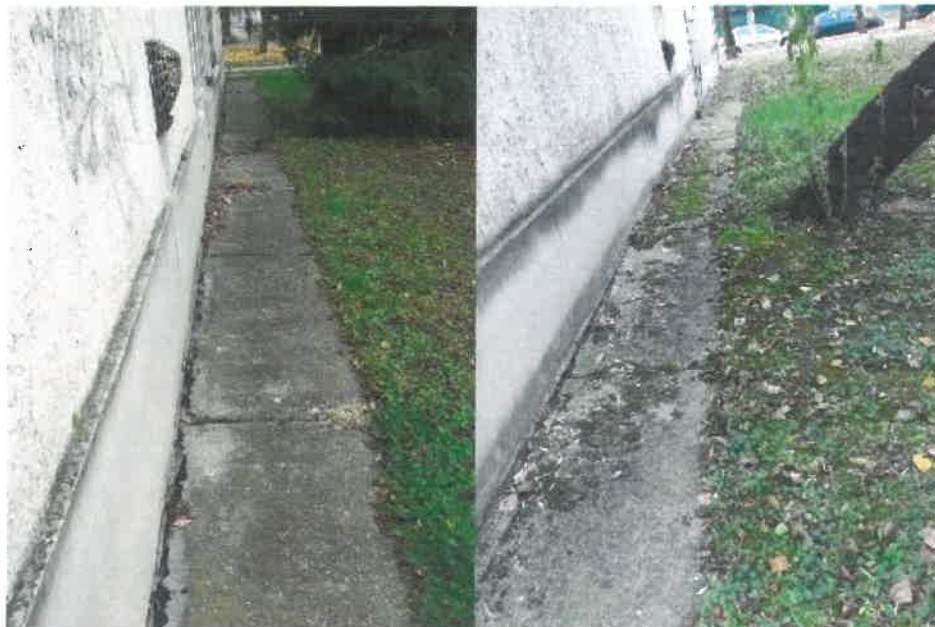
### **Szolgálati járda**

A szolgálati járda megfelelő állapotú, biztonságos közlekedésre alkalmas, azonban az épület és a járda betonjának találkozásánál bevezetheti a vizet. Az elszáradt növényzet eltávolítása javasolt.

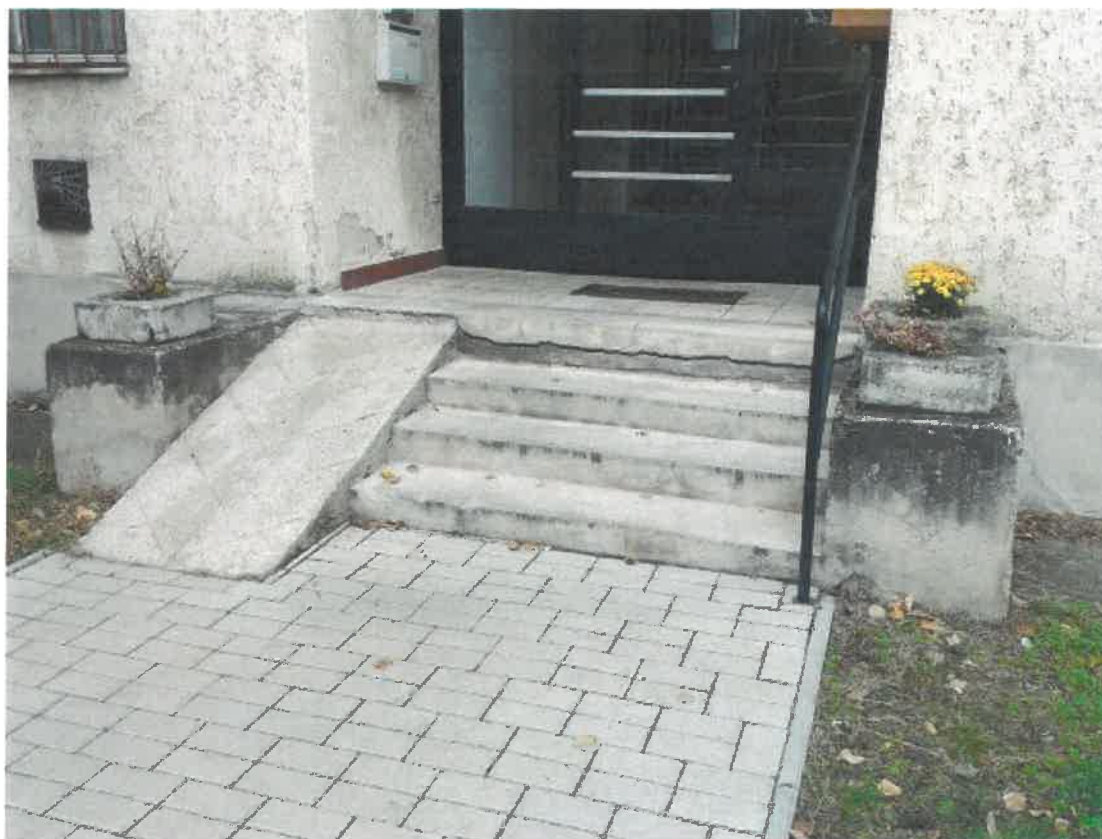
### **Főbejárat lépcső**

A főbejáratához vezető „viacolor” burkolat épp, biztonságos közlekedésre alkalmas, azonban a lépcső felső foka megrepedt, javítása indokolt.

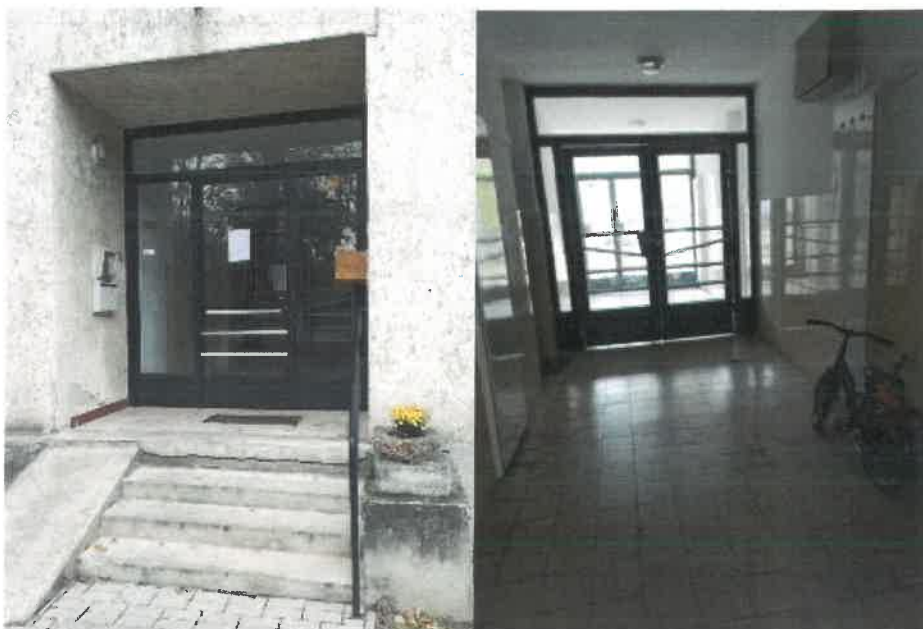
### **Bejárat ajtó**

A belső, lépcsőházba vezető ajtó cseréje még nem történt meg, állapota megfelelő. A külső főbejárat ajtó

is az építéskor elhelyezett, állapotán már látszik az építés óta eltelt 45 év. Felújítása vagy cseréje javasolt.

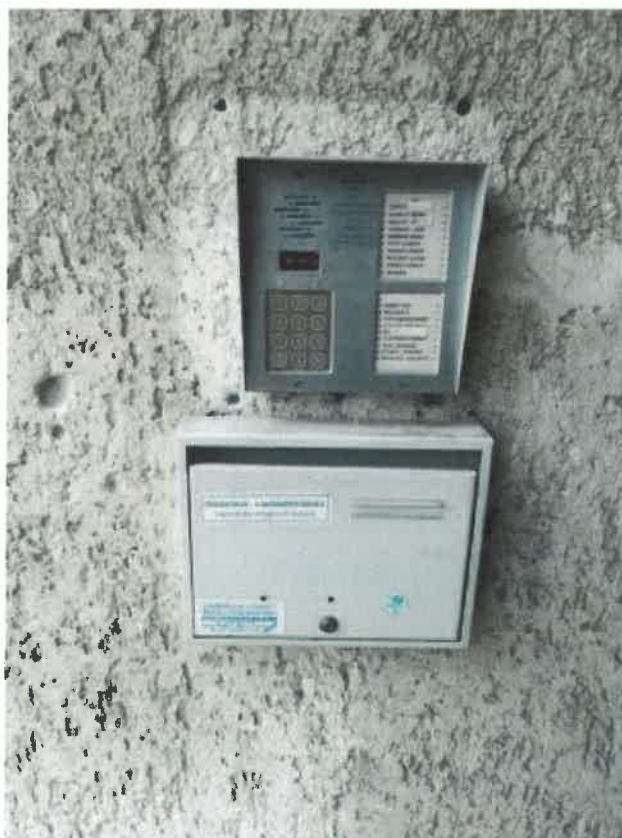
### **Kaputelefon rendszer**

A kapu telefon Codefon típusú, karbantartása rendszeresen megtörténik, állapota megfelelő.

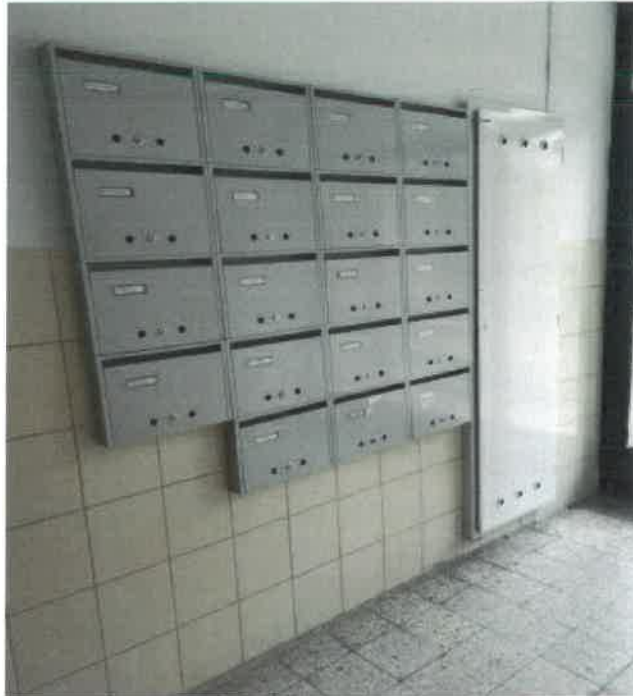
### **Postaládák**

A postaládák cseréje az elmúlt években megtörtént, állapotuk megfelelő, a lépcsőházi megbízott részére érkezett küldemények külön, a főbejárat mellett elhelyezett tárolóba kerülhetnek elhelyezésre.

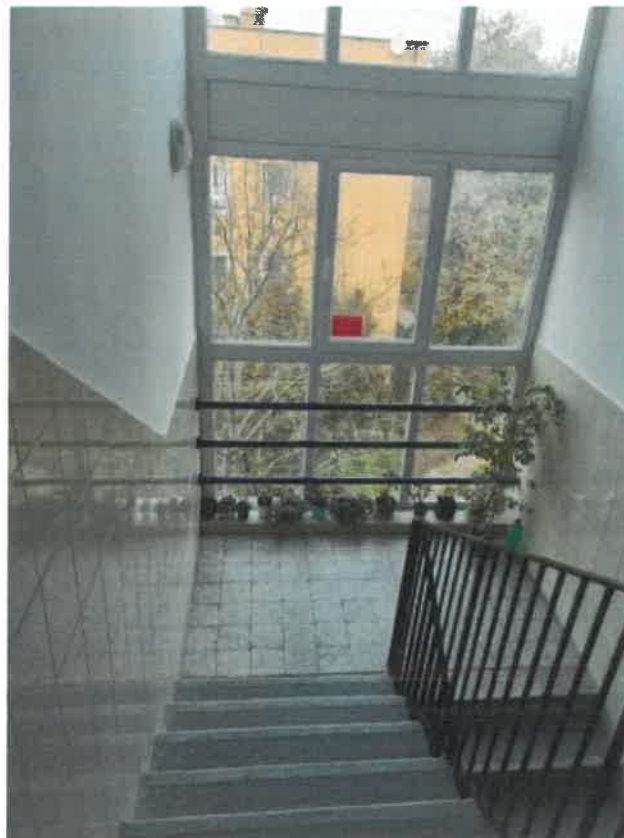
**Belső nyílászárók, sorolt szerkezetek**

A lépcsőházi sorolt szerkezetek cseréje megtörtént, állapotuk megfelelő.

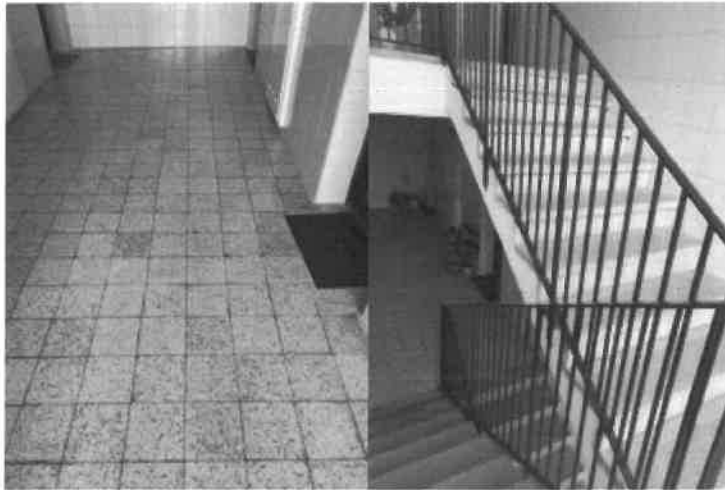
**Lépcsőházi burkolatok, korlát**

A lépcsőházban lévő burkolatok folytonosak, hiány a felmérés időpontjában nem volt. Az aljzat eredeti, az építéskor lerakott „metlaki” lapokból került kialakításra. A falicsempe nagyrészt még az eredeti, azonban több helyen javítás nyomai láthatóak. A korlátok állapota és rögzítése biztonságosnak mondható.

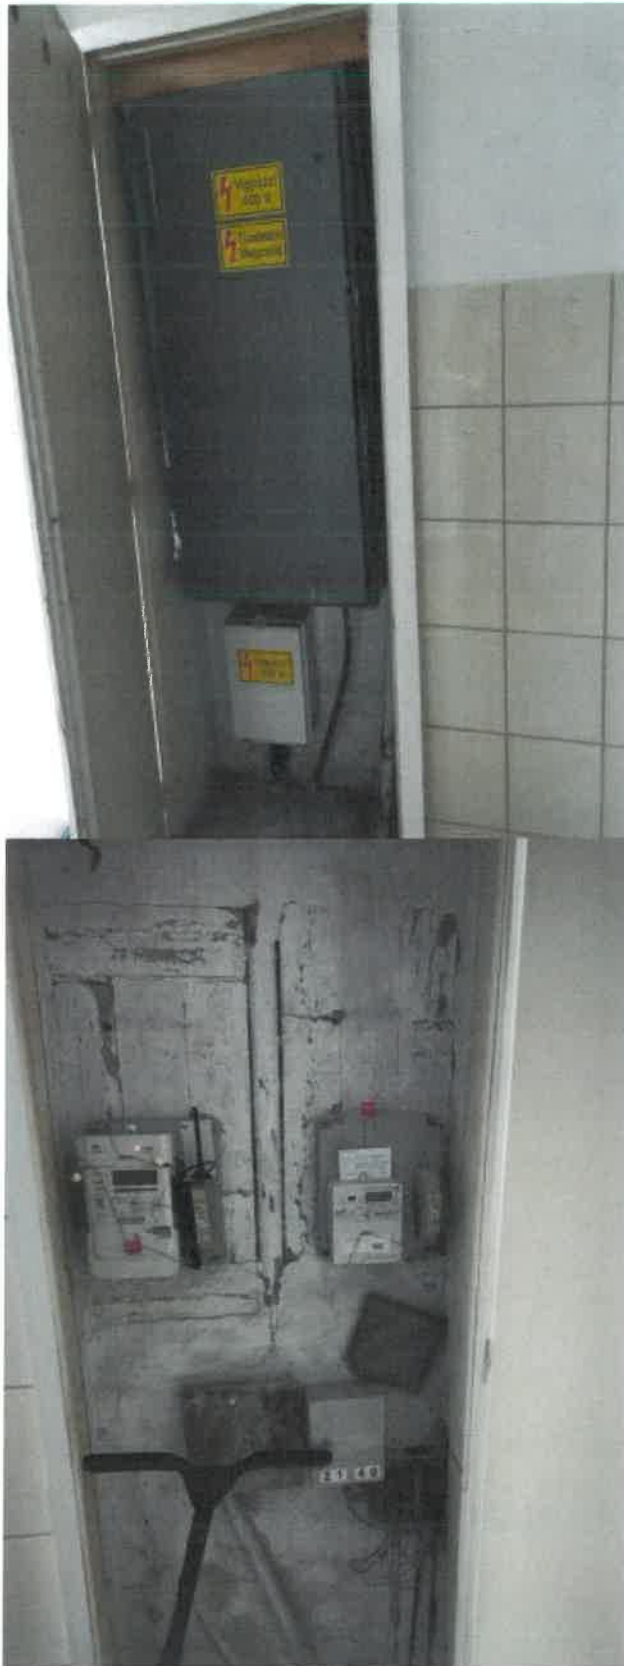
### **Áramellátás**

Az épület áramellátását, a földszinten ELMŰ által elhelyezett kapcsolószekrény biztosítja, a lakások elektromos ellátását a szintenként elhelyezett, önálló villanyóra biztosítja. A villanyóra elhelyezésére létesített szekrényeket, több helyen tárolásra használják, ezek rendeltetésszerű használatára fel kell hívni a lakástulajdonosok figyelmét. Az épület villamos biztonságtechnikai felülvizsgálatai által megállapított hiányosságokat a felmérés nem tartalmazza.
