Összefogás Lakásszövetkezet
1165 Budapest, Hilda utca 1.

Állagfelmérés 2021.

1163 Budapest, Szolnoki út 4.

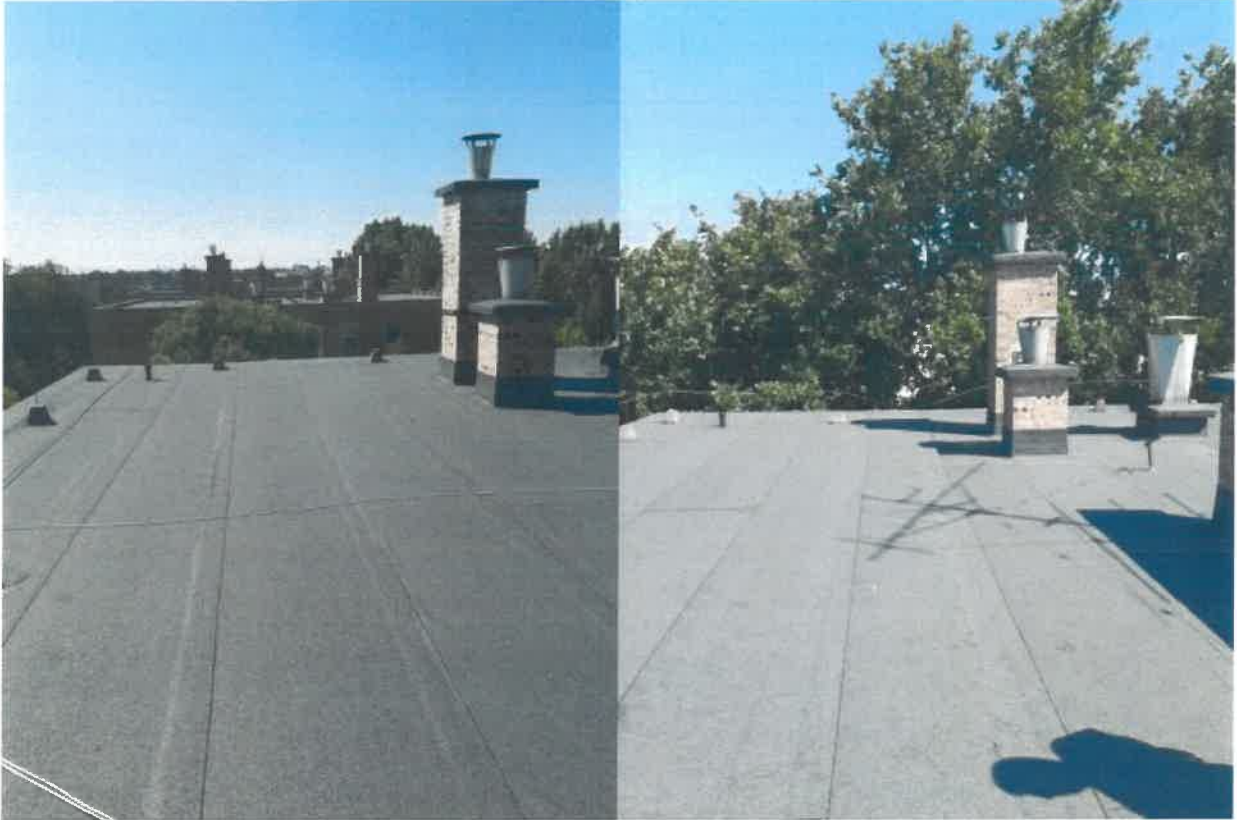
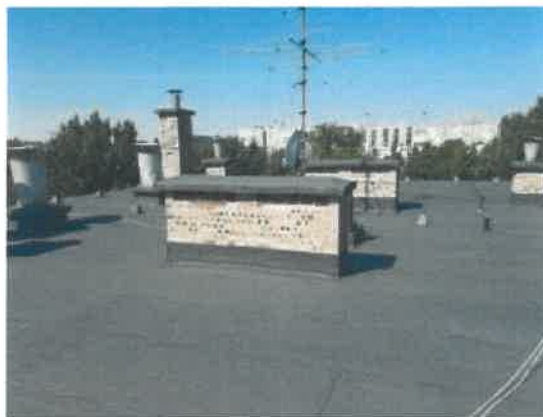
Tetőszerkezet

A tető vízszigetelése palaszórt bitumenes lemez, Kb: 1 éves, korának megfelelő jó műszaki állapotban van.

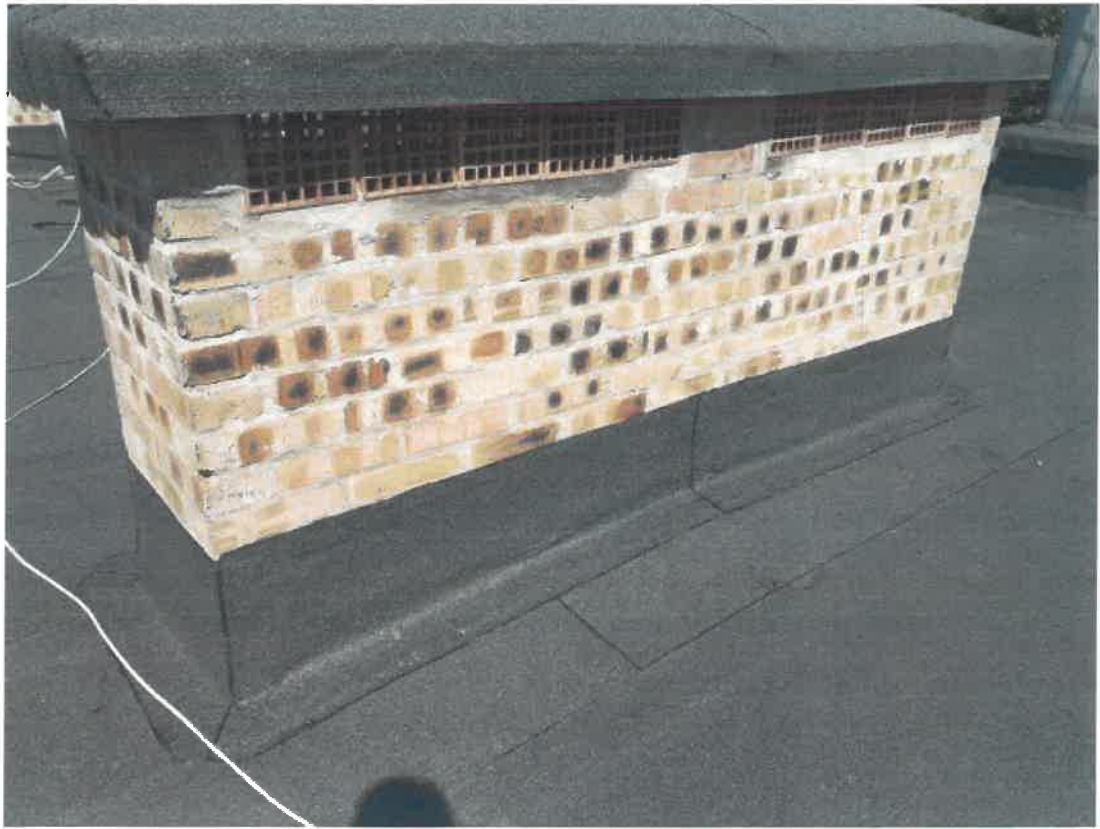
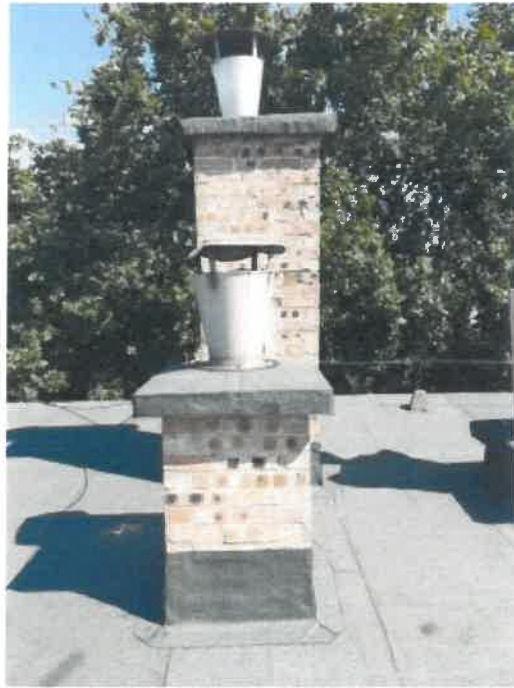
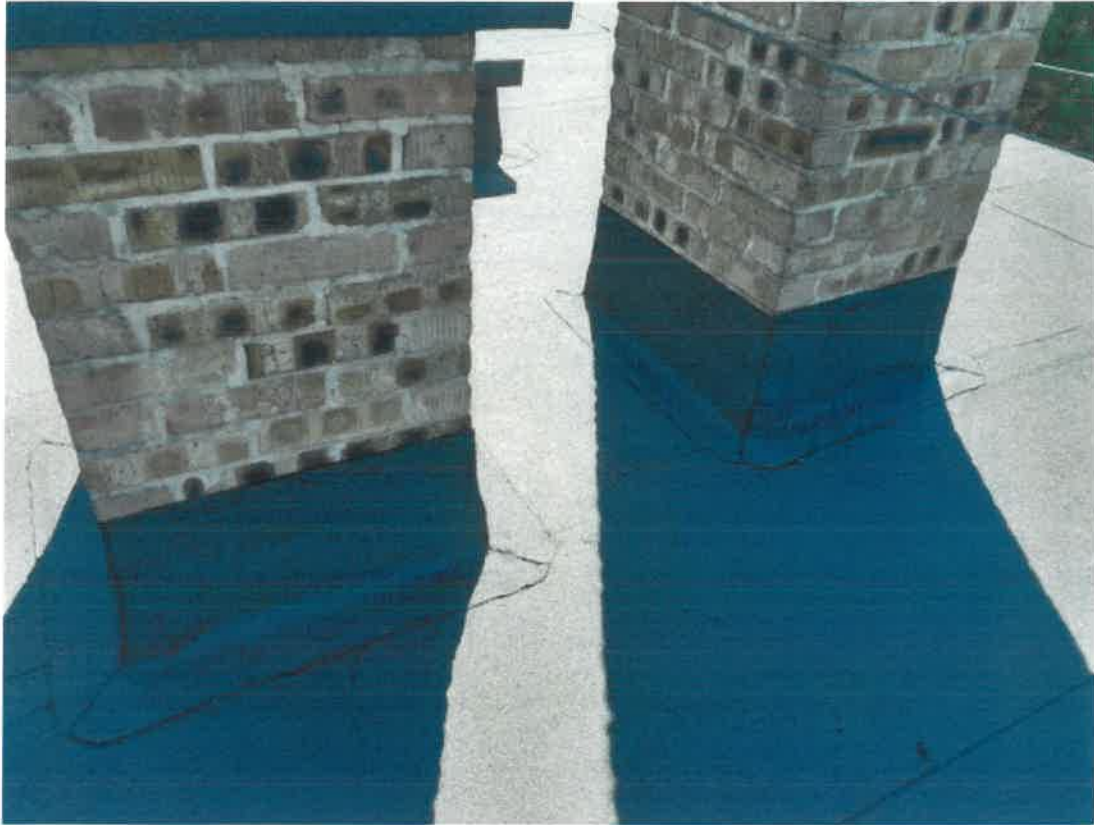
Felépítmények

A tetőn 6 db szellőző és 4 db füstgáz elvezető kémény került lehelyezésre, az állapotuk a fugák hiányosságait eltekintve megfelelő, ezek karbantartása javasolt. A füstgáz elvezető rendszerek 14-éve Multikamin- Furanflex technológiával felújításra kerültek.

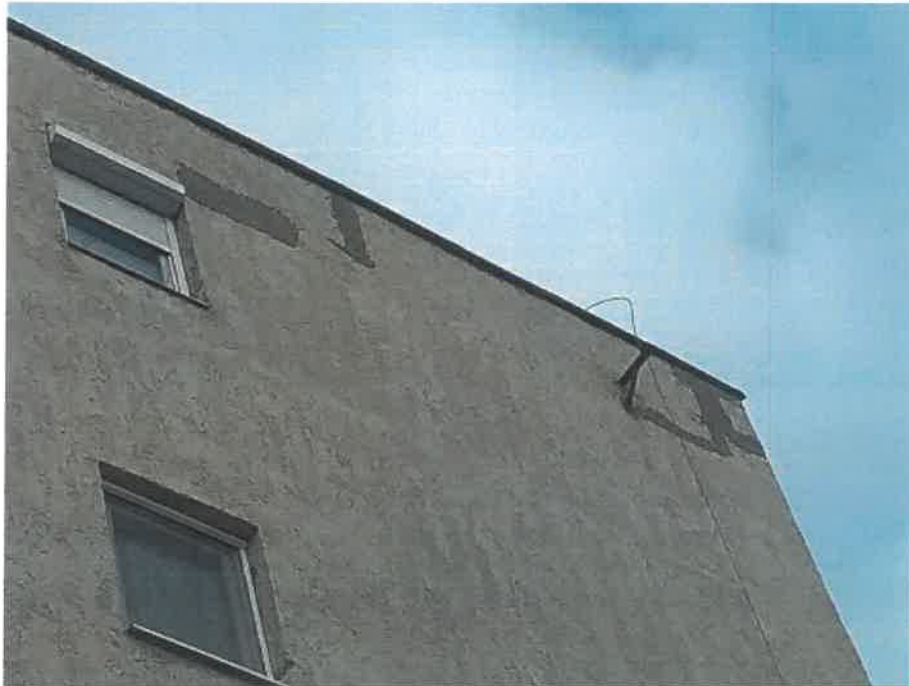
Külső vakolat

Az épület oldalfala vakolt, kőporozott korának megfelelő állapotú. Helyenként a természetes épületmozgás következtében, főleg az öntött beton koszorúk környékén repedések jelentek meg. A korábbi javítások már helyenként meglazultak, vakolathullást idézhetnek elő. Ezek további vizsgálata, karbantartása javasolt.

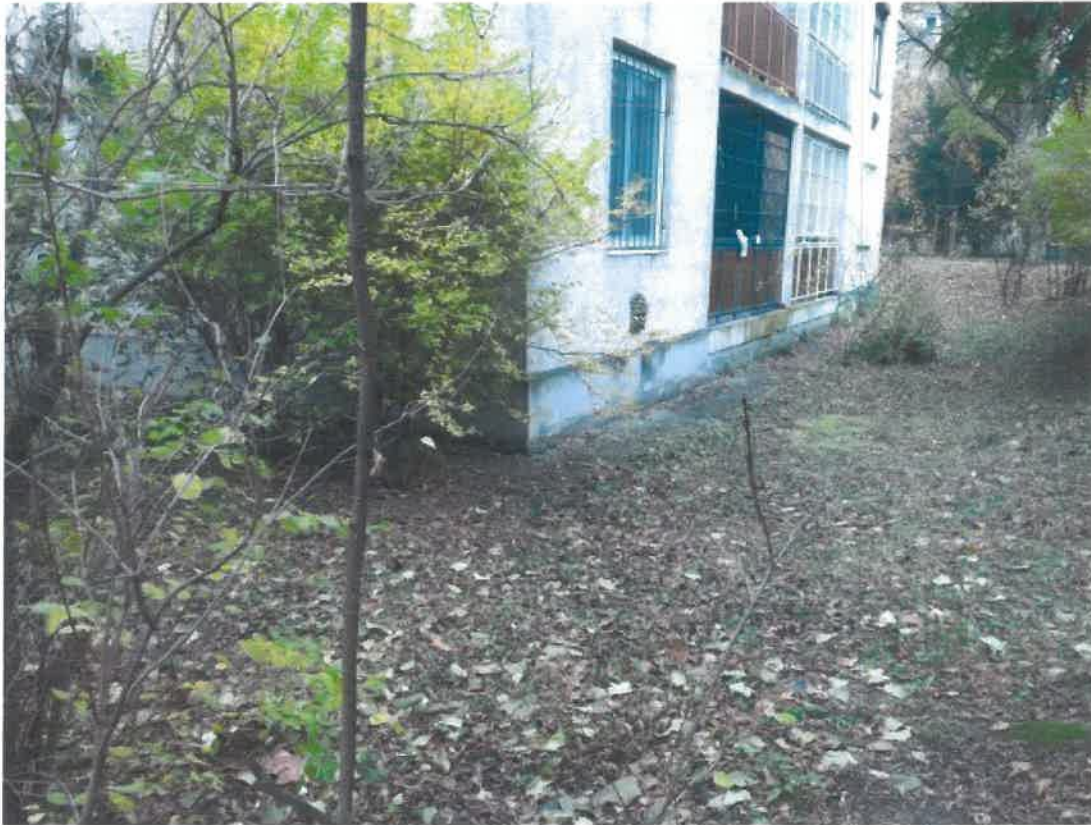
Lábazat

Az épület lábazata repedezett és helyenként elvált a faltól és vizesedés nyomai láthatóak, javítása esetleges hőszigetelése javasolt, időszerű.

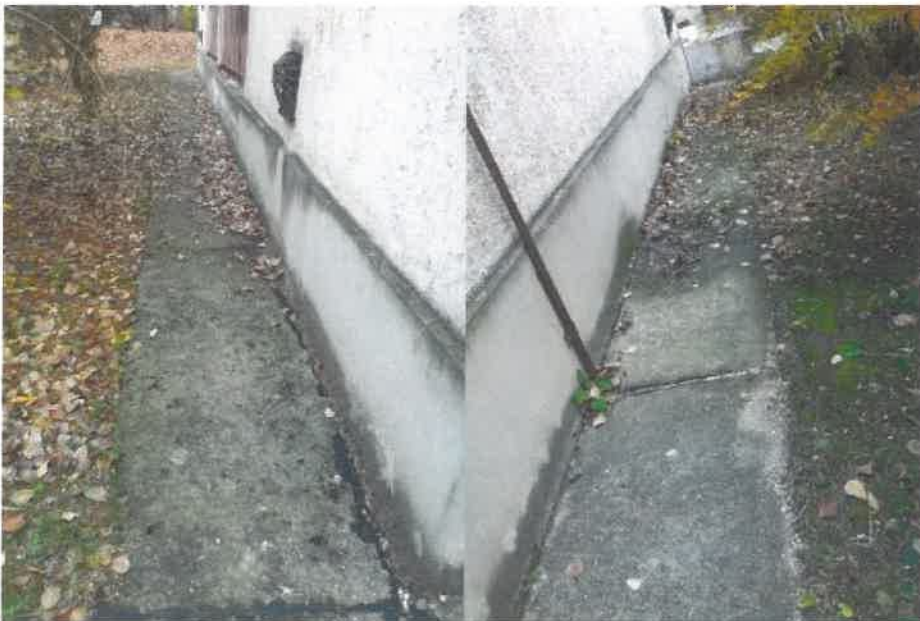
Szolgálati járda

A szolgálati járda megfelelő állapotú, biztonságos közlekedésre alkalmas, javasolt a száraz növényzet eltávolítása.

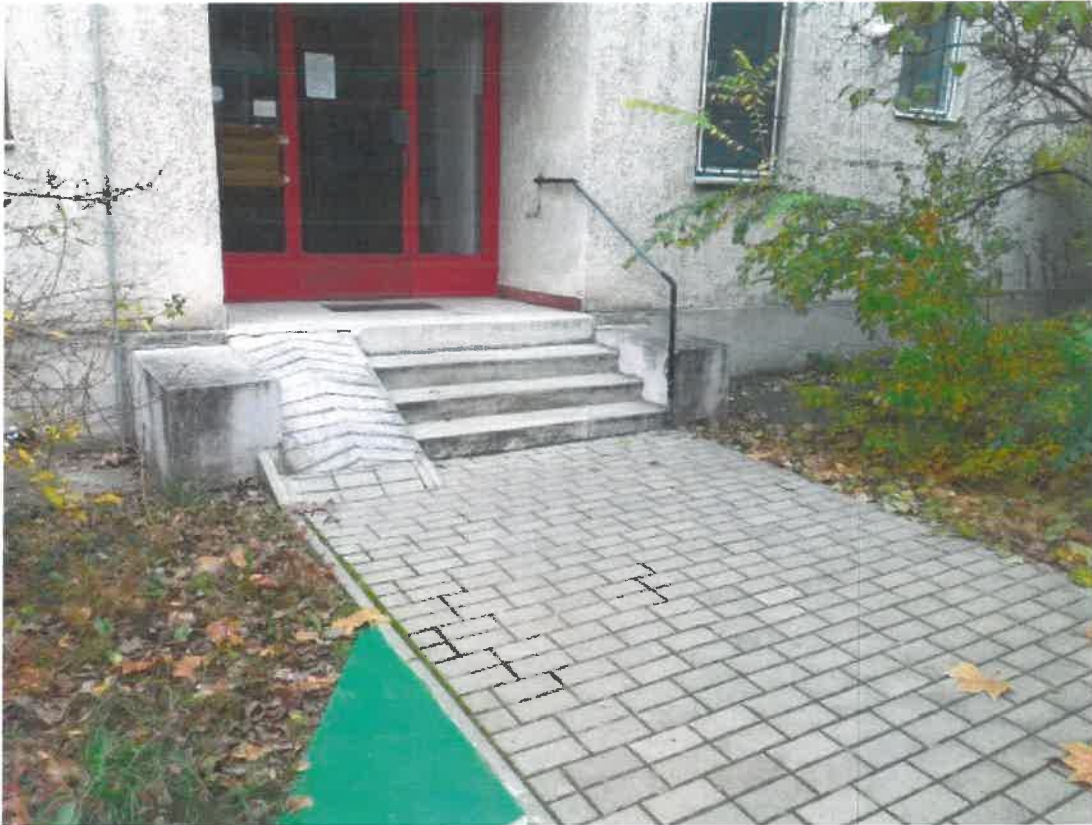
Főbejárat lépcső

A főbejáratához vezető „viacolor” burkolat épp, biztonságos közlekedésre alkalmas, azonban a lépcső szerkezetén több helyen repedések találhatóak, javasolt ezek javítása.

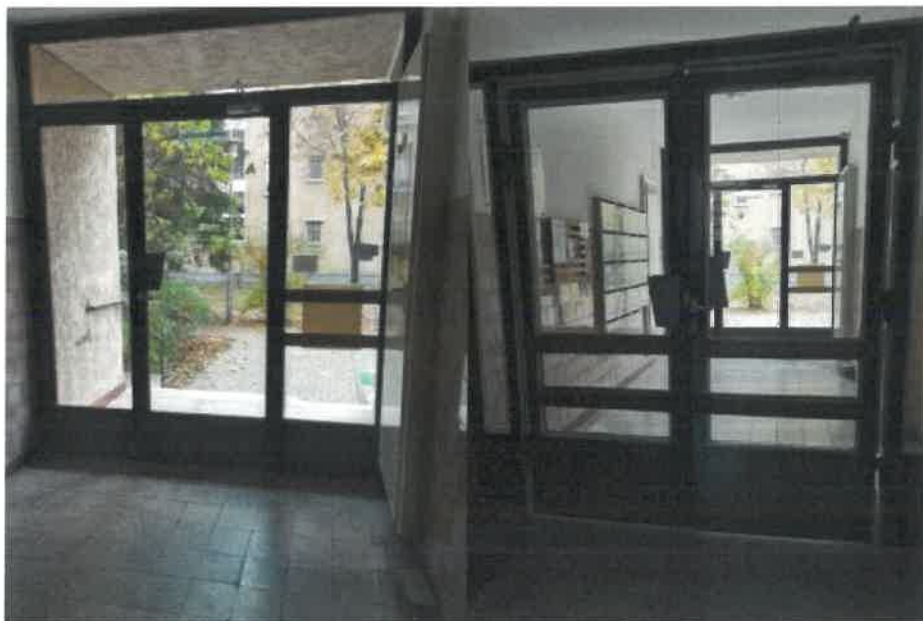
Bejárati ajtók

A belső, lépcsőházba vezető ajtó cseréje még nem történt meg, állapota megfelelő. A külső főbejárati ajtó is az építéskor elhelyezett, állapotán már látszik az építés óta eltelt 38 év. Felújítása vagy cseréje javasolt.

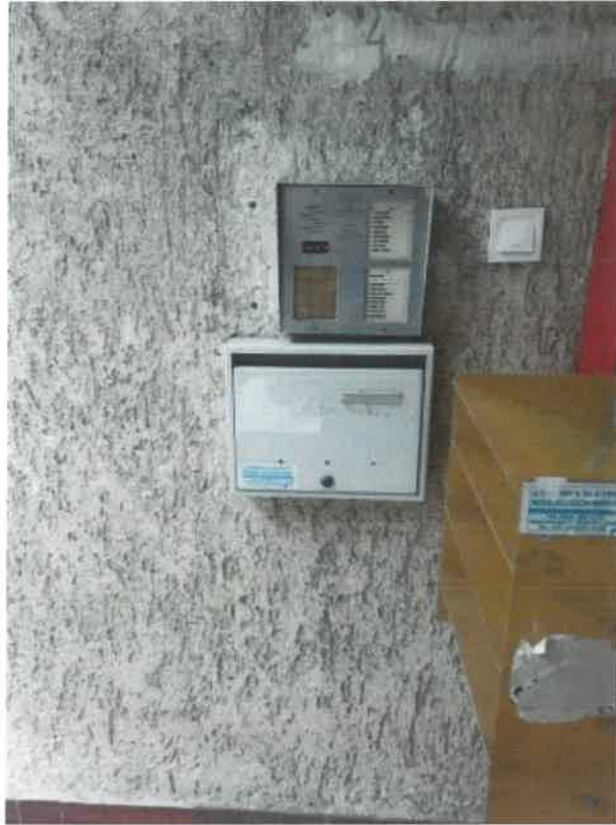
Kaputelefon rendszer

A kapu telefon Codefon típusú, karbantartása rendszeresen megtörténik, állapota megfelelő.

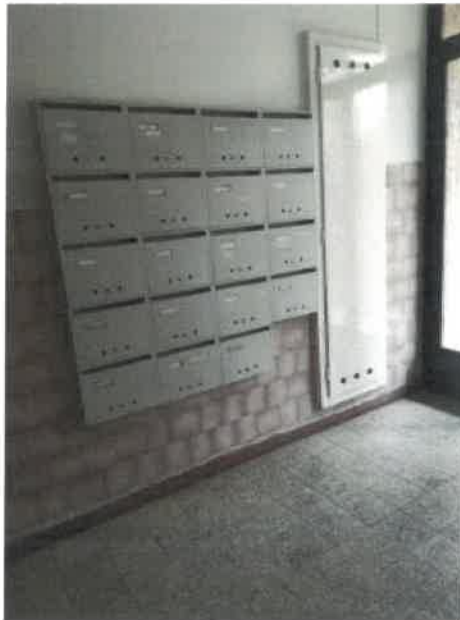
Postaládák

A postaládák cseréje az elmúlt években megtörtént, állapotuk megfelelő, a lépcsőházi megbízott részére érkezett küldemények külön, a főbejárat mellett elhelyezett tárolóba kerülhetnek elhelyezésre.

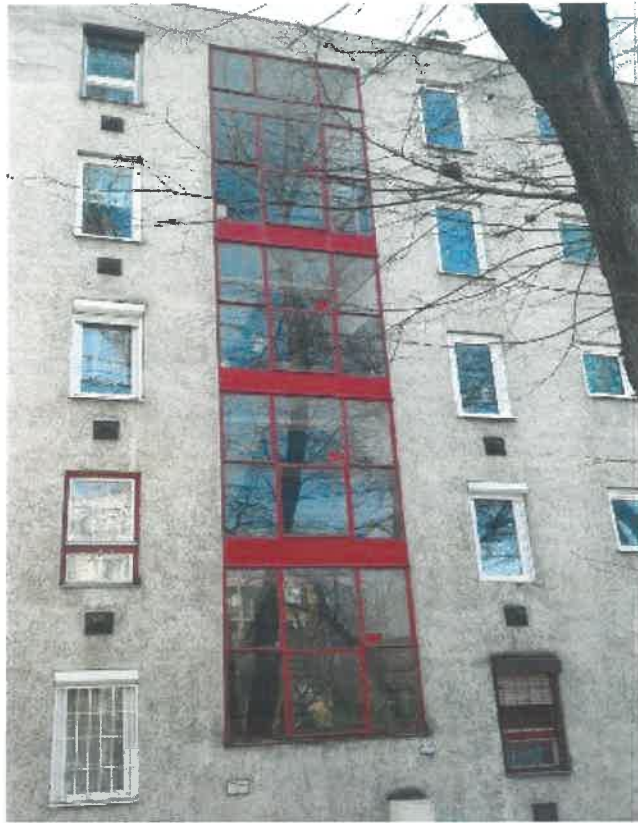
Belső nyílászárók, sorolt szerkezetek

A lépcsőházi sorolt szerkezetek cseréje még nem történt meg, állapotuk megfelelő, azonban néhány helyen befolyhat az esővíz tömítésük, karbantartásuk szükséges.

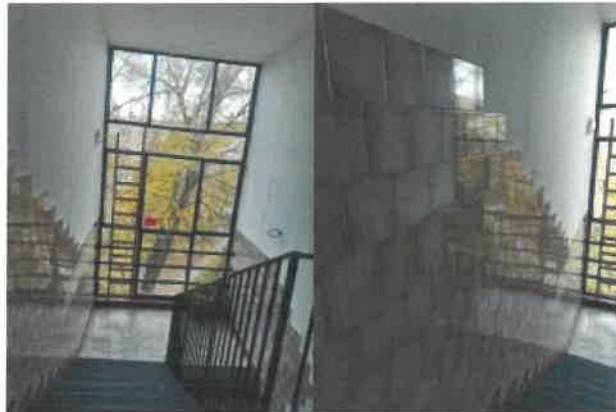
Lépcsőházi burkolatok, korlát

A lépcsőházban lévő burkolatok folytonosak, hiány a felmérés időpontjában nem volt. Az aljzat eredeti, az építéskor lerakott „metlaki” lapokból került kialakításra. A falicsempe nagyrészt még az eredeti, azonban több helyen javítás nyomai láthatóak. A korlátok állapota és rögzítése biztonságosnak mondható.

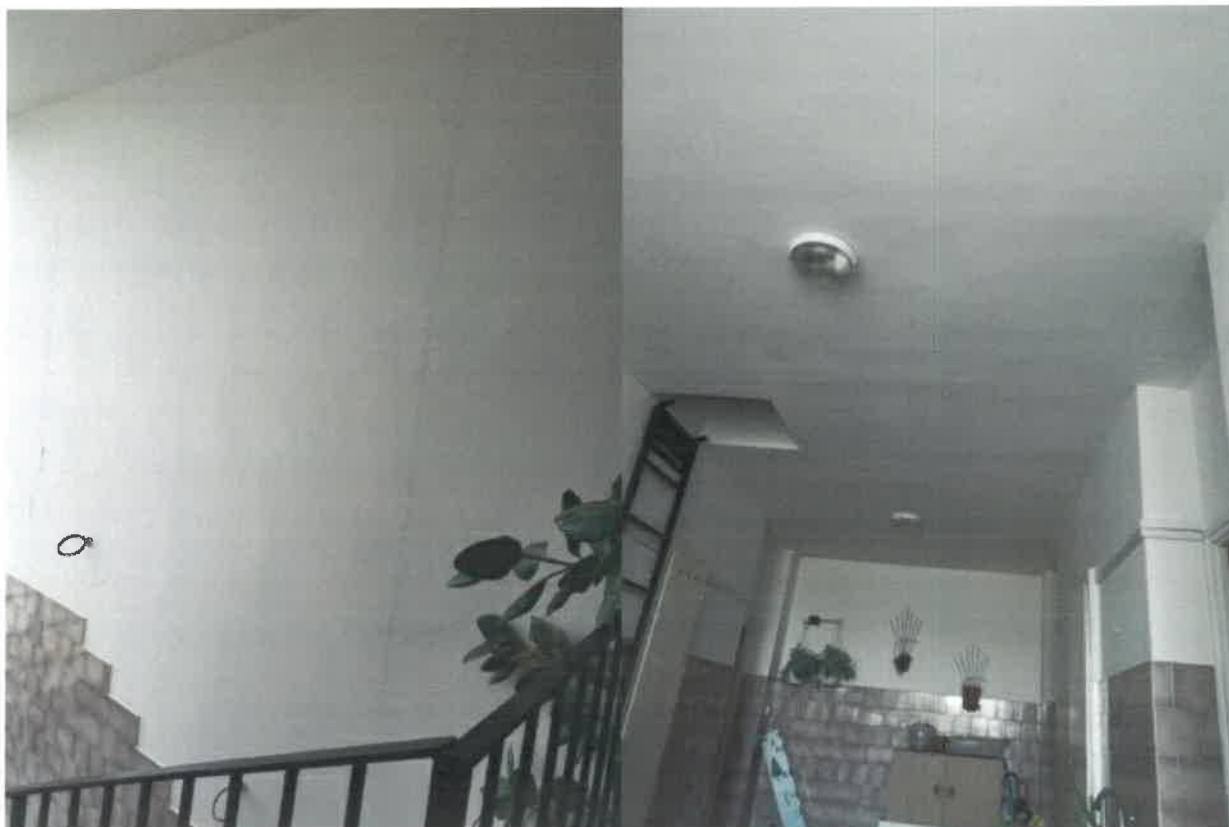
Lépcsőházi falak állapota

A lépcsőházban a csempeburkolat feletti, szabadon lévő falfelületeken, több helyen felületi repedések láthatóak (az elmúlt években elmaradt) festése időszerű.

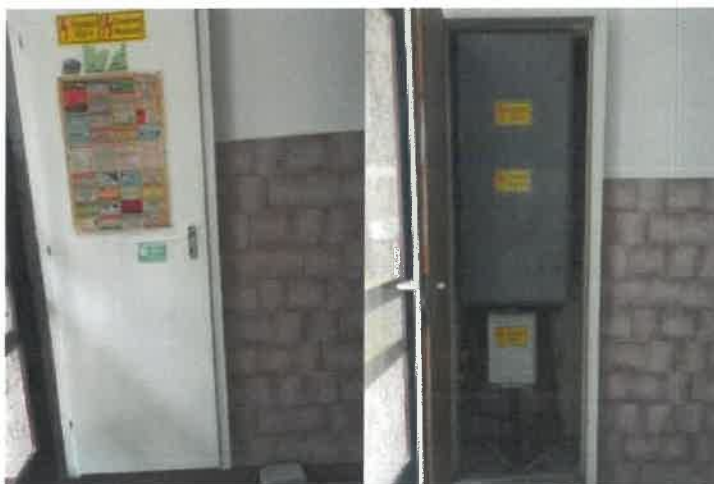
Áramellátás

Az épület áramellátását, a földszinten ELMŰ által elhelyezett kapcsolószekrény biztosítja, a lakások elektromos ellátását a szintenként elhelyezett, önálló villanyóra biztosítja. A villanyóra elhelyezésére létesített szekrényeket, több helyen tárolásra használják, ezek rendeltetésszerű használatára fel kell hívni a lakástulajdonosok figyelmét. Az épület villamos biztonságtechnikai felülvizsgálatai által megállapított hiányosságokat a felmérés nem tartalmazza.
