Szervezet:	Összefogás Lakásszövetkezet
Jegyzőkönyv felvételének helye:	Budapest, XVI. Ker., Gesztenye utca 6/c
Bejárás időpontja:	2021. december 2.
Tűzvédelmi bejárást végezte:	Zöld Lajos (TrendSys Kft.) – Tűzvédelmi előadó

Az ellenőrzés célja a bejárás során felmerülő hiányosságok feltárása, intézkedés a nem-megfelelőségek megszüntetésére a tűzvédelmi megfelelőség követelményeinek teljesülése érdekében.

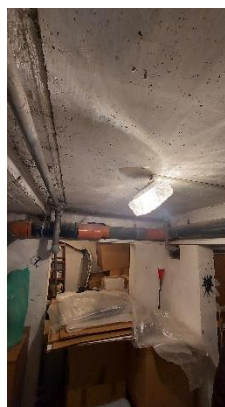
1.)

A lámpáról részben hiányzott a búra, így a mechanikai sérülés elleni védelem nincs biztosítva.

Az MSZ EN 60598-1 szabvány 9.2 pontja A villamos lámpát a mechanikai sérülés elleni védelem érdekében burával ellátva kell kiépíteni és üzemeltetni.

Az MSZ EN 60598-1 szabvány 8.2.1. A lámpatestek kialakítása olyan legyen, hogy aktív részeit ne lehessen megérinteni, ha lámpatestet a rendeltetésszerű használatnak megfelelően felszerelték és bekötötték, valamint ha a lámpatest a fényforrások vagy a gyújtók cseréje céljából nyitva van. Alapszigetelésű részeket a lámpatest külső felületén megfelelő érintés elleni védelem nélkül nem szabad használni.
