Szervezet:	Összefogás Lakásszövetkezet
Jegyzőkönyv felvételének helye:	Budapest, XVI. Ker., Csipkés köz 9.
Bejárás időpontja:	2021. július 22.
Tűzvédelmi bejárást végezte:	Zöld Lajos (TrendSys Kft.) – Tűzvédelmi előadó

Az ellenőrzés célja a bejárás során felmerülő hiányosságok feltárása, intézkedés a nem-megfelelőségek megszüntetésére a tűzvédelmi megfelelőség követelményeinek teljesülése érdekében.

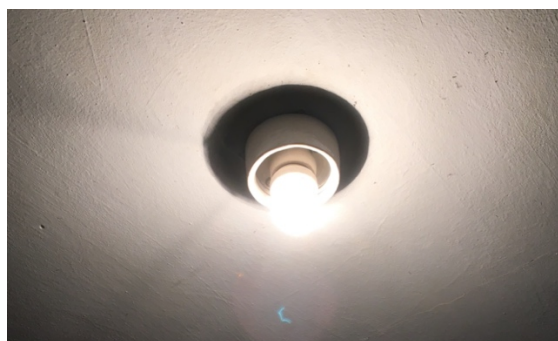
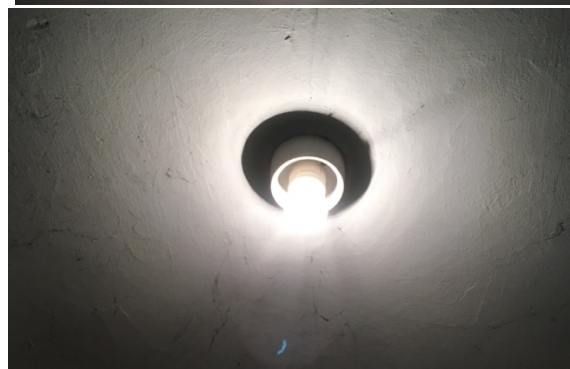
1.)

A lámpákról hiányzott a búra, így a mechanikai sérülés elleni védelem nincs biztosítva.

Az MSZ EN 60598-1 szabvány 9.2 pontja A villamos lámpát a mechanikai sérülés elleni védelem érdekében burával ellátva kell kiépíteni és üzemeltetni.

Az MSZ EN 60598-1 szabvány 8.2.1. A lámpatestek kialakítása olyan legyen, hogy aktív részeit ne lehessen megérinteni, ha lámpatestet a rendeltetésszerű használatnak megfelelően felszerelték és bekötötték, valamint ha a lámpatest a fényforrások vagy a gyújtók cseréje céljából nyitva van. Alapszigetelésű részeket a lámpatest külső felületén megfelelő érintés elleni védelem nélkül nem szabad használni.

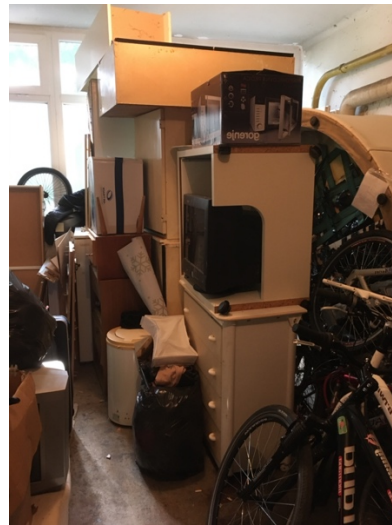
2.)

Az egyes tároló helyeken a tárolás tűzveszélyes a nagymértékben felhalmozott éghető anyag és a közlekedési út hiánya miatt. Az elhelyezett, tárolt anyagok nagymértékben hozzájárulnak a tűz, illetve a füst terjedéséhez, a füstfejlődéshez.

54/2014 (XII.5) BM rendelete az Országos Tűzvédelmi szabályzatról 205. § (1) Az épületben éghető anyag olyan mennyiségben és módon nem tárolható, a rendeltetéshez alkalmoszerűen kapcsolódó tevékenységek kivételével olyan tevékenység nem folytatható, amely a rendeltetészerű használatától eltér, tüzet vagy robbanást okozhat.

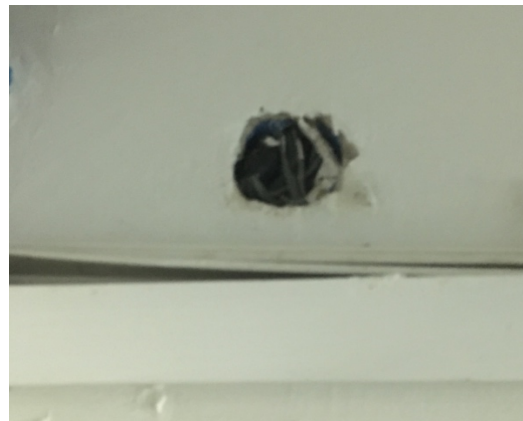
3.)

MSZ 2364-410:1999/IM:2004 szabvány 412.2.3. pontja, mely elő írja, hogy „A burkolatok megbízhatóan legyenek rögzítve, továbbá elegendően szilárdak és tartósak legyenek ahhoz, hogy a normál üzem ismert feltételei között az előírt védettségi fokozatot fenntartsák és az aktív részeket megfelelően elkülönítsék, figyelembe véve külső hatásokat is. ”

Az elektromos kötődobozok burkolatait vissza kell helyezni ott, ahol az hiányzik.

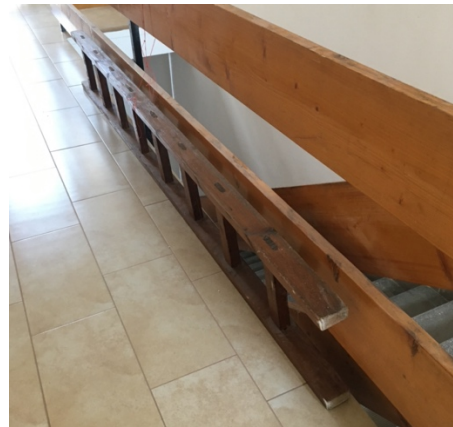
4.)

**A tetőkijárást biztosító fa létra
balesetveszélyes.**

10/2016. (IV. 5.) NGM rendelet a munkaeszközök és használatuk biztonsági és egészségügyi követelményeinek minimális szintjéről.

58. § (1) A létrát úgy kell felállítani, hogy az a használata során stabil legyen. A hordozható létra lábait tartós, erős, megfelelő méretű szilárd alapra kell helyezni úgy, hogy a létrafokok vízszintes helyzetben maradjanak. A támasztó, illetve függesztett létrákat - a kötélletra kivételével - elcsúszás és kilengés ellen biztosítani kell.

(3) A munkaszintek megközelítését lehetővé tevő létrát úgy kell megválasztani és elhelyezni, hogy az egyéb kapaszkodási lehetőség hiányában legalább 1 méterre nyúljon ki az elérendő munkaszint fölé.

(7) A támasztólétrának a vízszinteshez képest 60-75°-os szöget kell bezárnia a létra típusától függően.
