<b>Szervezet:</b>	Összefogás Lakásszövetkezet
<b>Jegyzőkönyv felvételének helye:</b>	Budapest, XVI. Ker., Dóra tér 10.
<b>Bejárás időpontja:</b>	2021. szeptember 9.
<b>Tűzvédelmi bejárást végezte:</b>	Zöld Lajos (TrendSys Kft.) – Tűzvédelmi előadó

Az ellenőrzés célja a bejárás során felmerülő hiányosságok feltárása, intézkedés a nem-megfelelőségek megszüntetésére a tűzvédelmi megfelelőség követelményeinek teljesülése érdekében.

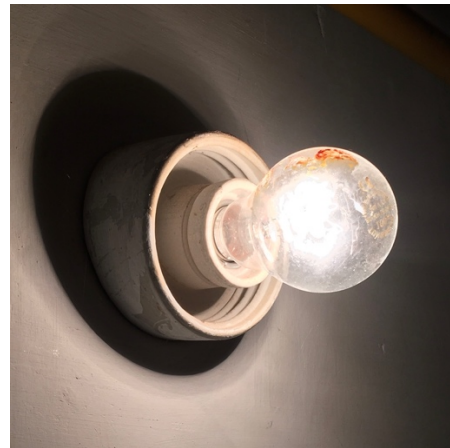
1.)

**A lámpáról hiányzott a búra, így a mechanikai sérülés elleni védelem nincs biztosítva.**

**Az MSZ EN 60598-1 szabvány 9.2 pontja** A villamos lámpát a mechanikai sérülés elleni védelem érdekében burával ellátva kell kiépíteni és üzemeltetni.

**Az MSZ EN 60598-1 szabvány 8.2.1.** A lámpatestek kialakítása olyan legyen, hogy aktív részeit ne lehessen megérinteni, ha lámpatestet a rendeltetésszerű használatnak megfelelően felszerelték és bekötötték, valamint ha a lámpatest a fényforrások vagy a gyújtók cseréje céljából nyitva van. Alapszigetelésű részeket a lámpatest külső felületén megfelelő érintés elleni védelem nélkül nem szabad használni.

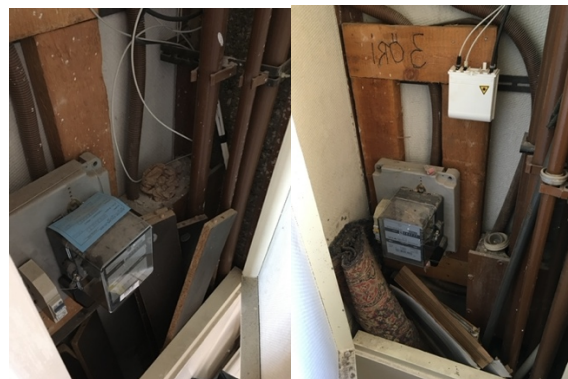
2.)

**A villanyóra szekrényben tilos éghető anyagot tárolni.**

**MSZ 1585:2001 4.5. pontja:** „Villamos kapcsoló- és vezérlőkészülékek elérési, menekülési útvonalán illetve azokon a helyeken ahonnan ezeket a villamos szerkezeteket kezelik tilos a hozzáférést gátló tárgyakat és / vagy éghető anyagokat elhelyezni.” vagy közelében
