Szervezet:	Összefogás Lakásszövetkezet
Jegyzőkönyv felvételének helye:	Budapest, XVI. Ker., Dóra tér 4.
Bejárás időpontja:	2021. szeptember 9.
Tűzvédelmi bejárást végezte:	Zöld Lajos (TrendSys Kft.) – Tűzvédelmi előadó

Az ellenőrzés célja a bejárás során felmerülő hiányosságok feltárása, intézkedés a nem-megfelelőségek megszüntetésére a tűzvédelmi megfelelőség követelményeinek teljesülése érdekében.

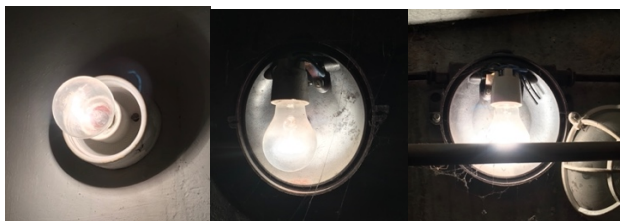
1.)

A lámpáról hiányzott a búra, így a mechanikai sérülés elleni védelem nincs biztosítva.

Az MSZ EN 60598-1 szabvány 9.2 pontja A villamos lámpát a mechanikai sérülés elleni védelem érdekében burával ellátva kell kiépíteni és üzemeltetni.

Az MSZ EN 60598-1 szabvány 8.2.1. A lámpatestek kialakítása olyan legyen, hogy aktív részeit ne lehessen megérinteni, ha lámpatestet a rendeltetésszerű használatnak megfelelően felszerelték és bekötötték, valamint ha a lámpatest a fényforrások vagy a gyújtók cseréje céljából nyitva van. Alapszigetelésű részeket a lámpatest külső felületén megfelelő érintés elleni védelem nélkül nem szabad használni.

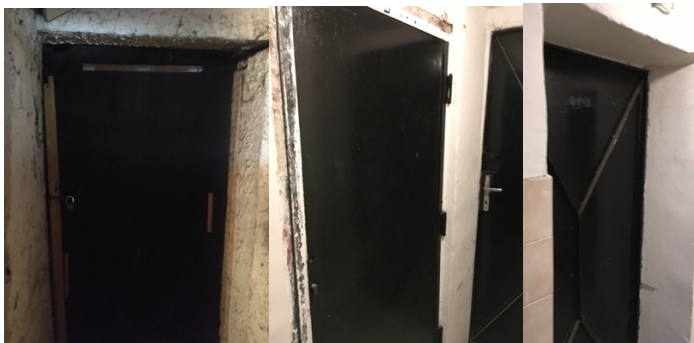
2.)

Több helységbe és tárolóba nem biztosították a bejutás lehetőségét, így azoknak az ellenőrzése meghiúsult.
