Szervezet:	Összefogás Lakásszövetkezet
Jegyzőkönyv felvételének helye:	Budapest, XVI. Ker., Dóra tér 6.
Bejárás időpontja:	2021. szeptember 9.
Tűzvédelmi bejárást végezte:	Zöld Lajos (TrendSys Kft.) – Tűzvédelmi előadó

Az ellenőrzés célja a bejárás során felmerülő hiányosságok feltárása, intézkedés a nem-megfelelőségek megszüntetésére a tűzvédelmi megfelelőség követelményeinek teljesülése érdekében.

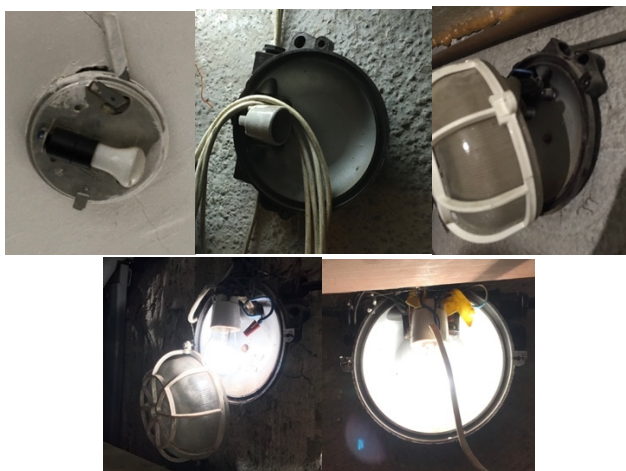
1.)

A lámpáról hiányzott a búra, így a mechanikai sérülés elleni védelem nincs biztosítva.

Az MSZ EN 60598-1 szabvány 9.2 pontja A villamos lámpát a mechanikai sérülés elleni védelem érdekében burával ellátva kell kiépíteni és üzemeltetni.

Az MSZ EN 60598-1 szabvány 8.2.1. A lámpatestek kialakítása olyan legyen, hogy aktív részeit ne lehessen megérinteni, ha lámpatestet a rendeltetésszerű használatnak megfelelően felszerelték és bekötötték, valamint ha a lámpatest a fényforrások vagy a gyújtók cseréje céljából nyitva van. Alapszigetelésű részeket a lámpatest külső felületén megfelelő érintés elleni védelem nélkül nem szabad használni.

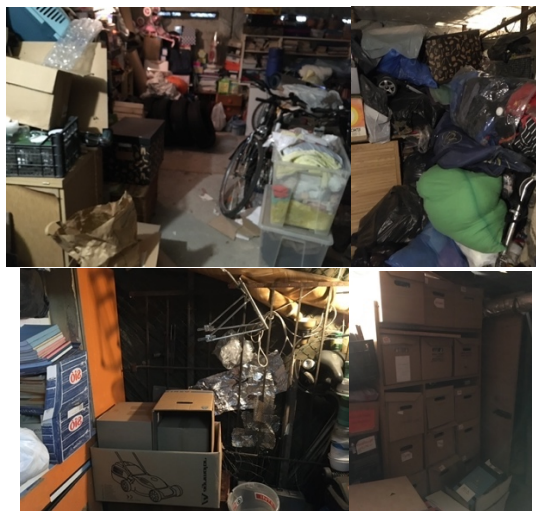
2.)

Az egyes tároló helyeken a tárolás tűzveszélyes a nagymértékben felhalmozott éghető anyag és a közlekedési út hiánya miatt. Az elhelyezett, tárolt anyagok nagymértékben hozzájárulnak a tűz, illetve a füst terjedéséhez, a füstfejlődéshez.

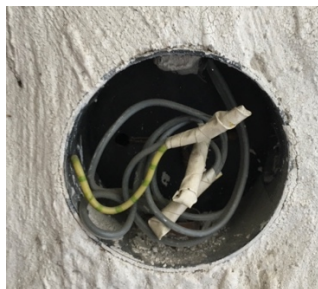
6.)

MSZ 2364-410:1999/IM:2004 szabvány 412.2.3. pontja, mely elő írja, hogy „A burkolatok megbízhatóan legyenek rögzítve, továbbá elegendően szilárdak és tartósak legyenek ahhoz, hogy a normál üzemi ismert feltételei között az előírt védettségi fokozatot fenntartsák és az aktív részeket megfelelően elkülönítsék, figyelembe véve külső hatásokat is. ”

Az elektromos kötődobozok burkolatait vissza kell helyezni ott, ahol az hiányzik.
