Szervezet:	Összefogás Lakásszövetkezet
Jegyzőkönyv felvételének helye:	Budapest, XVI. Ker., Futórózsa u. 67.
Bejárás időpontja:	2021. augusztus 26.
Tűzvédelmi bejárást végezte:	Zöld Lajos (TrendSys Kft.) – Tűzvédelmi előadó

Az ellenőrzés célja a bejárás során felmerülő hiányosságok feltárása, intézkedés a nem-megfelelőségek megszüntetésére a tűzvédelmi megfelelőség követelményeinek teljesülése érdekében.

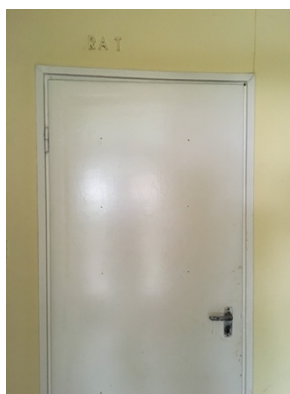
2.)

A tárolóba nem biztosították a bejutás lehetőségét, így azoknak az ellenőrzése meghiúsult.
