<b>Szervezet:</b>	Összefogás Lakásszövetkezet
<b>Jegyzőkönyv felvételének helye:</b>	Budapest, XVI. Ker., Futórózsa u. 74.
<b>Bejárás időpontja:</b>	2021. szeptember 2.
<b>Tűzvédelmi bejárást végezte:</b>	Zöld Lajos (TrendSys Kft.) – Tűzvédelmi előadó

Az ellenőrzés célja a bejárás során felmerülő hiányosságok feltárása, intézkedés a nem-megfelelőségek megszüntetésére a tűzvédelmi megfelelőség követelményeinek teljesülése érdekében.

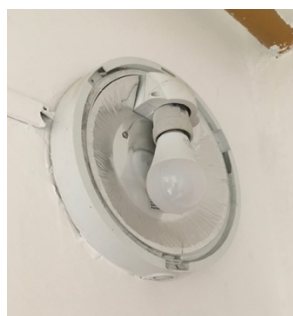
1.)

**A lámpáról hiányzott a búra, így a mechanikai sérülés elleni védelem nincs biztosítva.**

**Az MSZ EN 60598-1 szabvány 9.2 pontja** A villamos lámpát a mechanikai sérülés elleni védelem érdekében burával ellátva kell kiépíteni és üzemeltetni.

**Az MSZ EN 60598-1 szabvány 8.2.1.** A lámpatestek kialakítása olyan legyen, hogy aktív részeit ne lehessen megérinteni, ha lámpatestet a rendeltetésszerű használatnak megfelelően felszerelték és bekötötték, valamint ha a lámpatest a fényforrások vagy a gyújtók cseréje céljából nyitva van. Alapszigetelésű részeket a lámpatest külső felületén megfelelő érintés elleni védelem nélkül nem szabad használni.

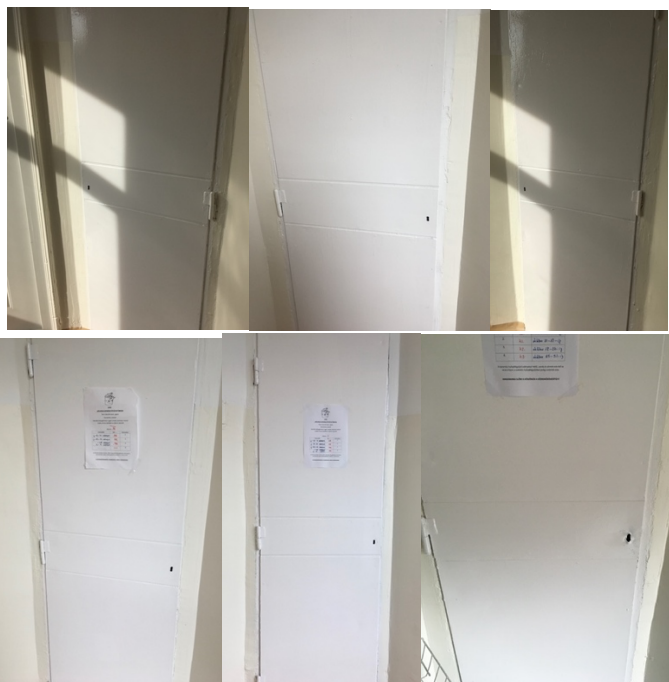
2.)

**Több villanyóra szekrény zárva volt, ezért azoknak ellenőrzése meghiúsult.**
