Szervezet: Összefogás Lakásszövetkezet
Jegyzőkönyv felvételének helye: Budapest, XVI. Ker., Futórózsa u. 91.
Bejárás időpontja: 2021. szeptember 9.
Tűzvédelmi bejárást végezte: Zöld Lajos (TrendSys Kft.) – Tűzvédelmi előadó

Az ellenőrzés célja a bejárás során felmerülő hiányosságok feltárása, intézkedés a nem-megfelelőségek megszüntetésére a tűzvédelmi megfelelés követelményeinek teljesülése érdekében.

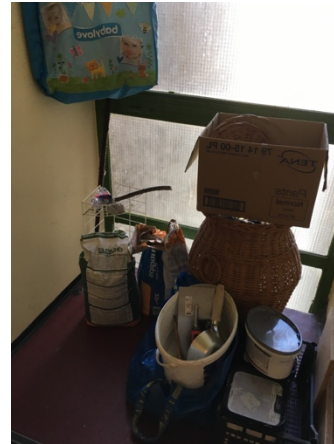
4.)

**Lépcsőházba, közlekedési útvonalon,
éghető anyagot tárolni tilos.**

54/2014. (XII. 5.) BM rendelet 104. Lakó- és szállásépületek 205. §

(2) Lakórendeltetésű épületek, épületrészek területén a lakáson kívüli közlekedőkön, lépcsőházakban éghető anyagok és a menekülési útvonalat leszűkítő tárgyak - a (3) bekezdésben foglalt kivétellel - nem helyezhetők el.

(3) Lakórendeltetésű épületek, épületrészek lakáson kívüli közlekedőin, lépcsőházak pihenőin növények elhelyezhetők, ha a menekülési útvonalat az előírt minimális méret alá nem szűkítik le.
