Szervezet:	Összefogás Lakásszövetkezet
Jegyzőkönyv felvételének helye:	Budapest, XVI. Ker., Linda tér 3.
Bejárás időpontja:	2021. július 22.
Tűzvédelmi bejárást végezte:	Zöld Lajos (TrendSys Kft.) – Tűzvédelmi előadó

Az ellenőrzés célja a bejárás során felmerülő hiányosságok feltárása, intézkedés a nem-megfelelőségek megszüntetésére a tűzvédelmi megfelelőség követelményeinek teljesülése érdekében.

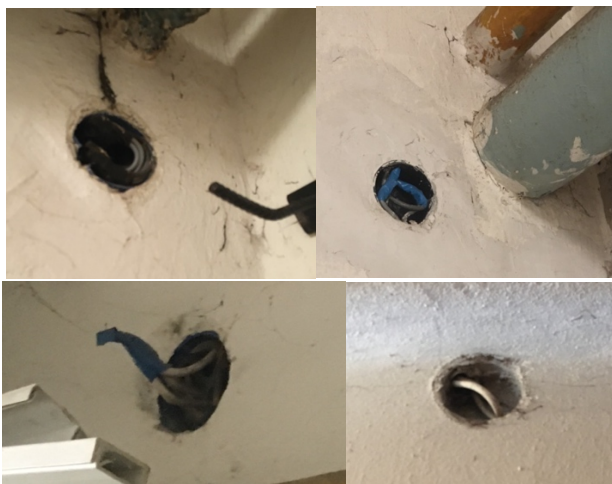
1.)

Az elektromos kötődobozok burkolatait vissza kell helyezni ott, ahol az hiányzik.

MSZ 2364-410:1999/IM:2004 szabvány 412.2.3. pontja, mely elő írja, hogy „A burkolatok megbízhatóan legyenek rögzítve, továbbá elegendően szilárdak és tartósak legyenek ahhoz, hogy a normál üzemi ismert feltételei között az előírt védettségi fokozatot fenntartsák és az aktív részeket megfelelően elkülönítsék, figyelembe véve külső hatásokat is. ”

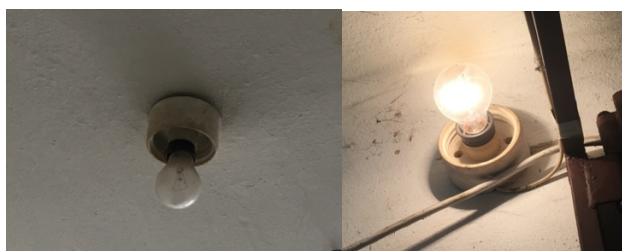
2.)

A lámpáról hiányzott a búra, így a mechanikai sérülés elleni védelem nincs biztosítva.

Az MSZ EN 60598-1 szabvány 9.2 pontja A villamos lámpát a mechanikai sérülés elleni védelem érdekében burával ellátva kell kiépíteni és üzemeltetni.

Az MSZ EN 60598-1 szabvány 8.2.1. A lámpatestek kialakítása olyan legyen, hogy aktív részeit ne lehessen megérinteni, ha lámpatestet a rendeltetésszerű használatnak megfelelően felszerelték és bekötötték, valamint ha a lámpatest a fényforrások vagy a gyújtók cseréje céljából nyitva van. Alapszigetelésű részeket a lámpatest külső felületén megfelelő érintés elleni védelem nélkül nem szabad használni.
