**Szervezet:** Összefogás Lakásszövetkezet  
**Jegyzőkönyv felvételének helye:** Budapest, XVI. Ker., Margit u. 90.  
**Bejárás időpontja:** 2021. július 15.  
**Tűzvédelmi bejárást végezte:** Zöld Lajos (TrendSys Kft.) – Tűzvédelmi előadó

Az ellenőrzés célja a bejárás során felmerülő hiányosságok feltárása, intézkedés a nem-megfelelőségek megszüntetésére a tűzvédelmi megfelelőség követelményeinek teljesülése érdekében.

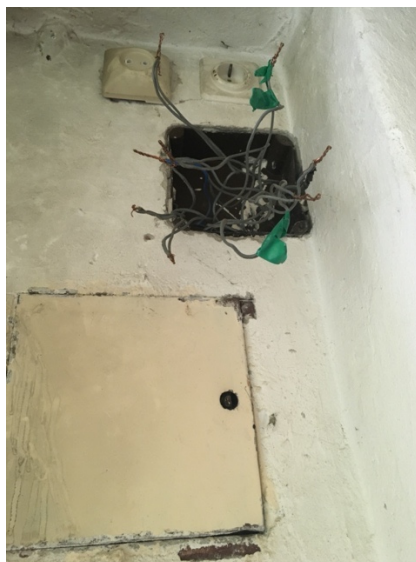
2.)

**Az elektromos kötődobozok burkolatait vissza kell helyezni ott, ahol az hiányzik.**

**MSZ 2364-410:1999/IM:2004 szabvány 412.2.3. pontja, mely elő írja. hogy „A burkolatok megbízhatóan legyenek rögzítve, továbbá elegendően szilárdak és tartósak legyenek ahhoz, hogy a normál üzem ismert feltételei között az előírt védettségi fokozatot fenntartsák és az aktív részeket megfelelően elkülönítsék, figyelembe véve külső hatásokat is. ”**
