Szervezet:	Összefogás Lakásszövetkezet
Jegyzőkönyv felvételének helye:	Budapest, XVI. Ker., Margit u. 96.
Bejárás időpontja:	2021. július 15.
Tűzvédelmi bejárást végezte:	Zöld Lajos (TrendSys Kft.) – Tűzvédelmi előadó

Az ellenőrzés célja a bejárás során felmerülő hiányosságok feltárása, intézkedés a nem-megfelelőségek megszüntetésére a tűzvédelmi megfelelőség követelményeinek teljesülése érdekében.

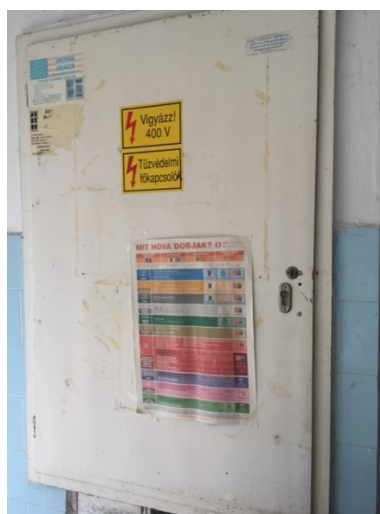
1.)

A kapcsolószekrény ajtaja zárva volt, ezért az ellenőrzése meghiúsult.

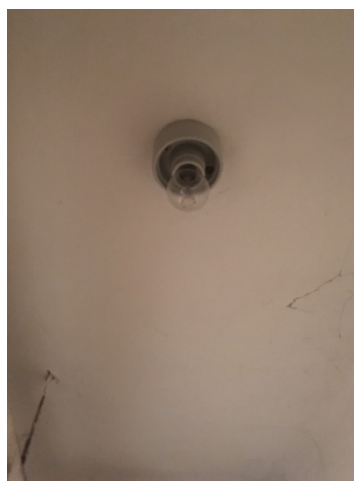
2.)

A lámpáról hiányzott a búra, így a mechanikai sérülés elleni védelem nincs biztosítva.

Az MSZ EN 60598-1 szabvány 9.2 pontja A villamos lámpát a mechanikai sérülés elleni védelem érdekében burával ellátva kell kiépíteni és üzemeltetni.

Az MSZ EN 60598-1 szabvány 8.2.1. A lámpatestek kialakítása olyan legyen, hogy aktív részeit ne lehessen megérinteni, ha lámpatestet a rendeltetésszerű használatnak megfelelően felszerelték és bekötötték, valamint ha a lámpatest a fényforrások vagy a gyújtók cseréje céljából nyitva van. Alapszigetelésű részeket a lámpatest külső felületén megfelelő érintés elleni védelem nélkül nem szabad használni.

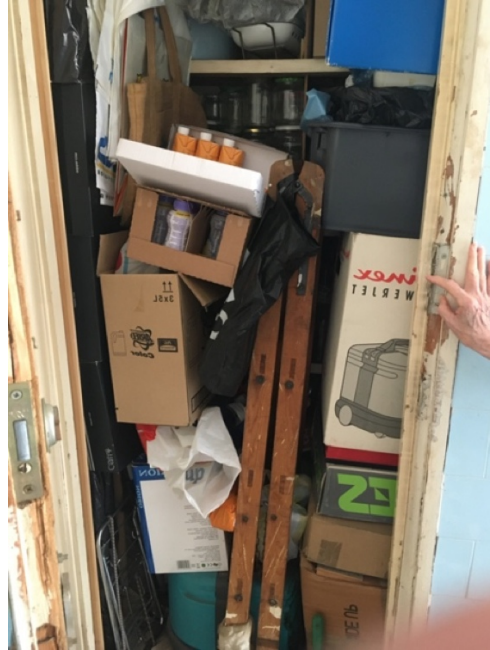
3.)

Az egyes tároló helyeken a tárolás tűzveszélyes a nagymértékben felhalmozott éghető anyag és a közlekedési út hiánya miatt. Az elhelyezett, tárolt anyagok nagymértékben hozzájárulnak a tűz, illetve a füst terjedéséhez, a füstfejlődéshez.

54/2014 (XII.5) BM rendelete az Országos Tűzvédelmi szabályzatról 205. § (1) Az épületben éghető anyag olyan mennyiségben és módon nem tárolható, a rendeltetéshez alkalmatlanul kapcsolódó tevékenységek kivételével olyan tevékenység nem folytatható, amely a rendeltetészerű használatától eltér, tüzet vagy robbanást okozhat.
