Szervezet:	Összefogás Lakásszövetkezet
Jegyzőkönyv felvételének helye:	Budapest, XVI. Ker., Sasvár u. 112.
Bejárás időpontja:	2021. szeptember 9.
Tűzvédelmi bejárást végezte:	Zöld Lajos (TrendSys Kft.) – Tűzvédelmi előadó

Az ellenőrzés célja a bejárás során felmerülő hiányosságok feltárása, intézkedés a nem-megfelelőségek megszüntetésére a tűzvédelmi megfelelés követelményeinek teljesülése érdekében.

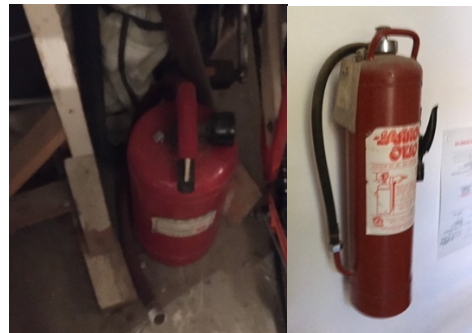
1.)

Amennyiben rendelkezésre áll tűzoltó készülék, abban az esetben karbantartásban kell részesíteni. A lejárt készülékek megtevesztők, a jogszabályoknak nem megfelelőek.

54/2014. (XII. 6.) BM rendelet 264.§ (5) A készenlétben tartó gondoskodik a készenlétben tartott tűzoltó készülékek 18. mellékletben foglalt táblázatban meghatározott időközönkénti karbantartásáról, a részben vagy teljesen kiürült, kiürített tűzoltó készülékek újratöltéséről.

Alapkarbantartás: 1 évente

Középkarbantartás: 5., 15. évente;

Teljeskarbantartás: 10. évente

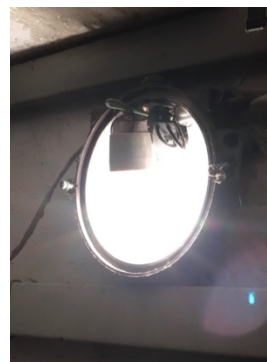
2.)

A lámpáról hiányzott a búra, így a mechanikai sérülés elleni védelem nincs biztosítva.

Az MSZ EN 60598-1 szabvány 9.2 pontja A villamos lámpát a mechanikai sérülés elleni védelem érdekében burával ellátva kell kiépíteni és üzemeltetni.

Az MSZ EN 60598-1 szabvány 8.2.1. A lámpatestek kialakítása olyan legyen, hogy aktív részeit ne lehessen megérinteni, ha lámpatestet a rendeltetésszerű használatnak megfelelően felszerelték és bekötötték, valamint ha a lámpatest a fényforrások vagy a gyújtók cseréje céljából nyitva van. Alapszigetelésű részeket a lámpatest külső felületén megfelelő érintés elleni védelem nélkül nem szabad használni.
