TŰZVÉDELMI JEGYZŐKÖNYV

Ellenőrzött helyszín: Budapest, XVI. ker, Futórozsa u. 112.

Ellenőrzés időpontja: 2016. szeptember 23.

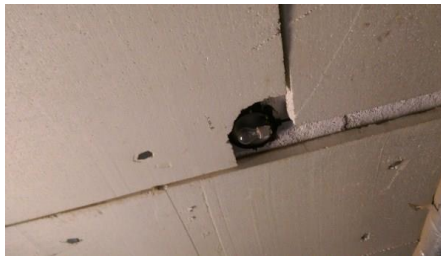
- Egyes helyeken a lámpákról hiányzott a búra, amely így tűz és balesetveszélyes.

Az MSZ EN 60598-1:1999 szabvány 9.2 pontja: A villamos lámpát a mechanikai sérülés elleni védelem érdekében burával ellátva kell kiépíteni és üzemeltetni.
