# TŰZVÉDELMI JEGYZŐKÖNYV

Ellenőrzött helyszín: Budapest, XVI. ker., Futórózsa u. 124.

Ellenőrzés időpontja: 2016. szeptember 23.

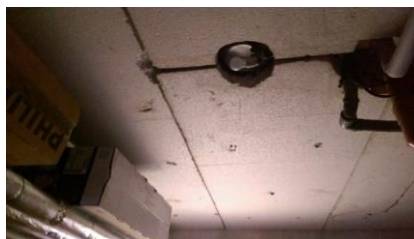
- **Egyes helyeken a lámpákról hiányzott a búra, amely így balesetveszélyes.**

Az MSZ EN 60598-1:1999 szabvány 9.2 pontja: A villamos lámpát a mechanikai sérülés elleni védelem érdekében burával ellátva kell kiépíteni és üzemeltetni.
