# TŰZVÉDELMI JEGYZŐKÖNYV

Ellenőrzött helyszín: Budapest, XVI. ker., Futórózsa utca 93.

Ellenőrzés időpontja: 2017. április 6.

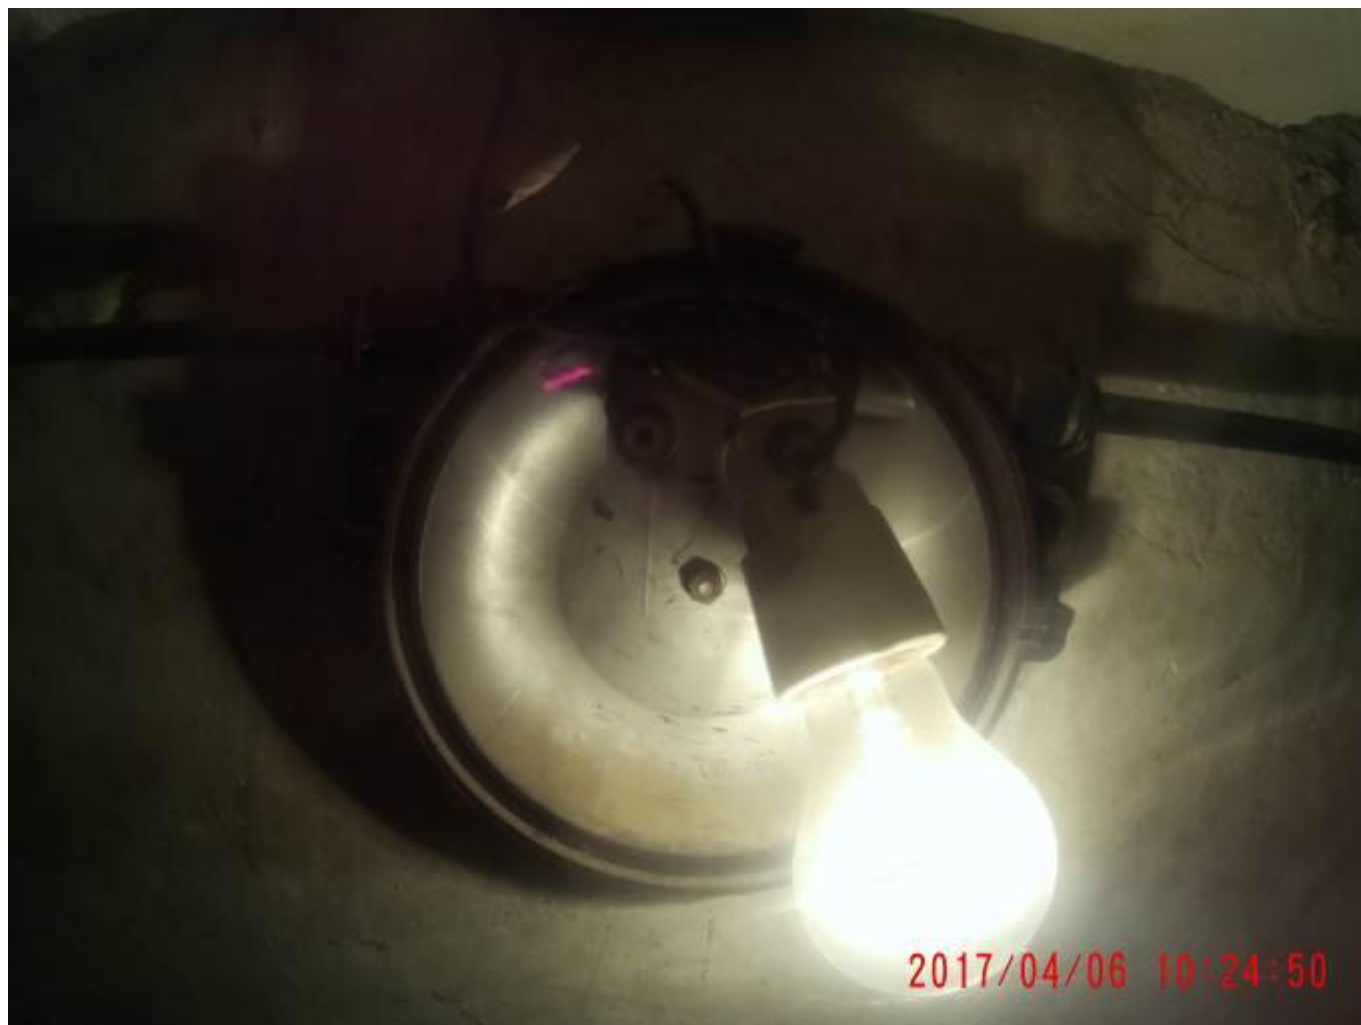
- Egyes helyeken a lámpákról hiányzott a búra, amely így balesetveszélyes.

Az MSZ EN 60598-1:1999 szabvány 9.2 pontja: A villamos lámpát a mechanikai sérülés elleni védelem érdekében burával ellátva kell kiépíteni és üzemeltetni.

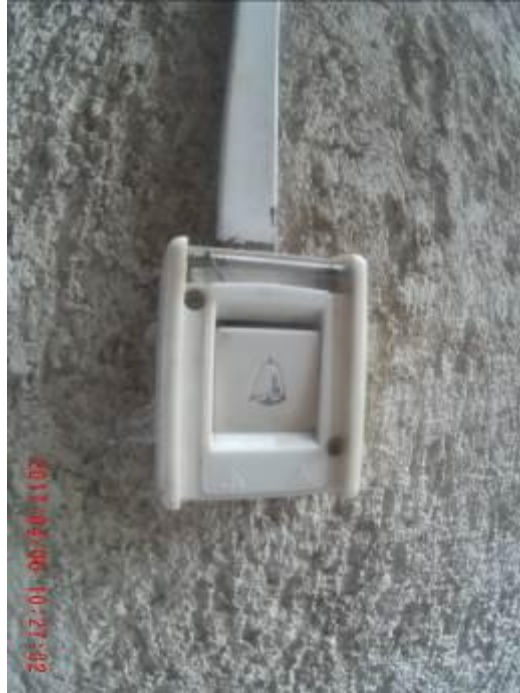
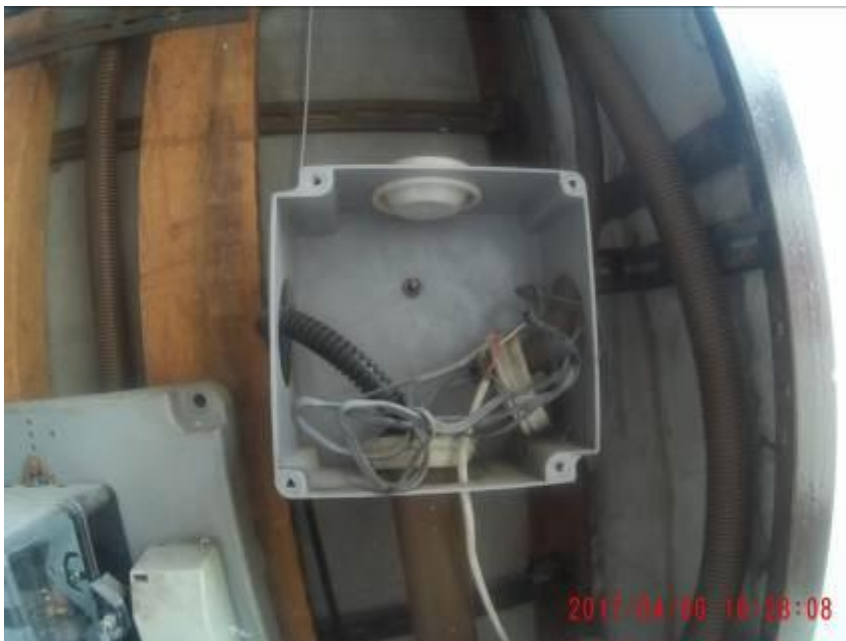
MSZ 2364-410:1999/IM:2004 szabvány 412.2.3. pontja, mely elő írja, hogy „A burkolatok megbízhatóan legyenek rögzítve, továbbá elegendően szilárdak és tartósak legyenek ahhoz, hogy a normál üzem ismert feltételei között az előírt védetség fokozatot fenntartsák és az aktív részeket megfelelően elkülönítsék, figyelembe véve külső hatásokat is.”

- **Az elektromos kötődobozok burkolatait és a lámpakapcsoló burkolatait vissza kell helyezni ott, ahol az hiányzik.**
