TŰZVÉDELMI JEGYZŐKÖNYV

Ellenőrzött helyszín: Budapest, XVI. ker., Mátyásdomb tér 3.

Ellenőrzés időpontja: 2016. október 21.

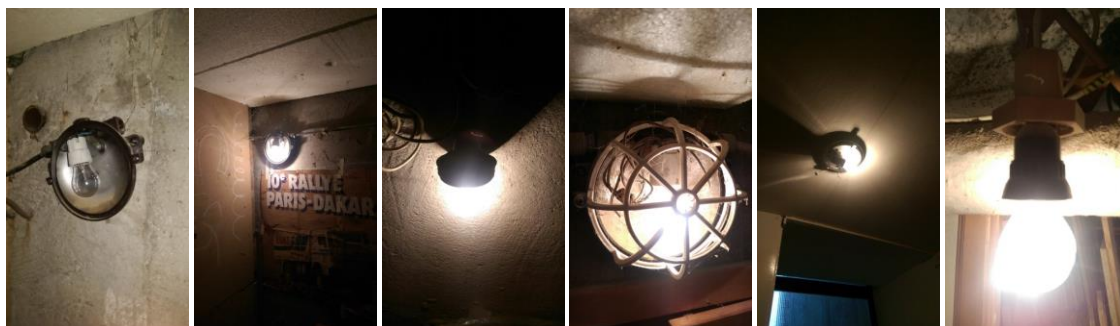
- **Egyes helyeken a lámpákról hiányzott a búra, amely így balesetveszélyes.**

Az MSZ EN 60598-1:1999 szabvány 9.2 pontja: A villamos lámpát a mechanikai sérülés elleni védelem érdekében burával ellátva kell kiépíteni és üzemeltetni.

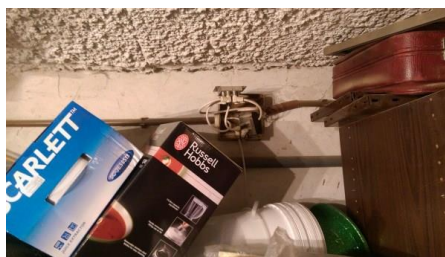
- **Az elektromos kötődobozok burkolatait vissza kell helyezni ott, ahol az hiányzik.**

MSZ 2364-410:1999/IM:2004 szabvány 412.2.3. pontja, mely elő írja, hogy „A burkolatok megbízhatóan legyenek rögzítve, továbbá elegendően szilárdak és tartósak legyenek ahhoz, hogy a normál üzem ismert feltételei között az előírt védettségi fokozatot fenntartsák és az aktív részeket megfelelően elkülönítsék, figyelembe véve külső hatásokat is. ”

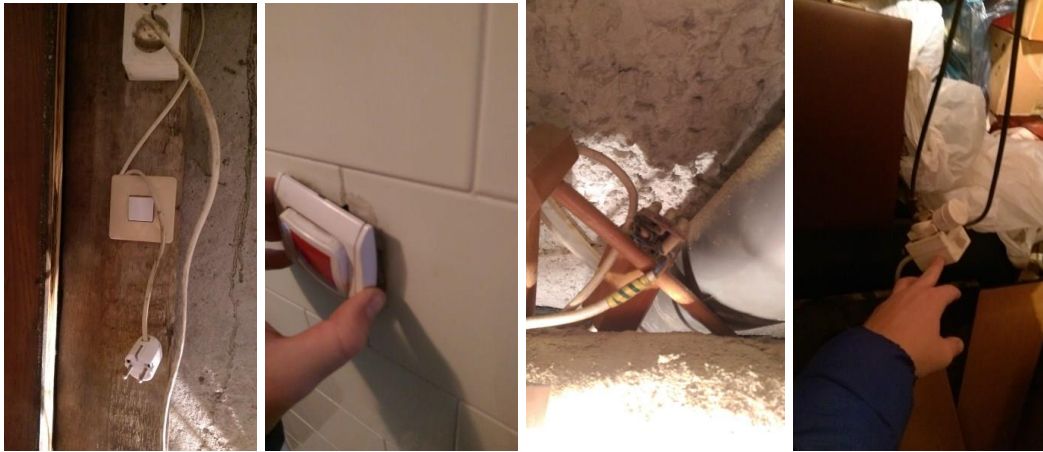
- Az alkalmazott vezeték sérültek, nem szabványos kialakításúak a kapcsoló pedig lóg a falból. Ezek a hibák tűz és balesetveszélyesek. Eltávolításukról, javításukról gondoskodni kell.

MSZ EN 61029-1:1999 8.2. és a 23.2. szakaszai, melyek szerint: 8.2. Az áramütés elleni védelmet nyújtó alkatrészek megfelelő szilárdságúak legyenek.

23.2. A hajlékony csatlakozóvezetéknek nem szabad könnyebb kivitelűnek lennie, mint a gumiszigetelésű, vagy a polivinil-klorid szigetelésű hajlékony vezeték.

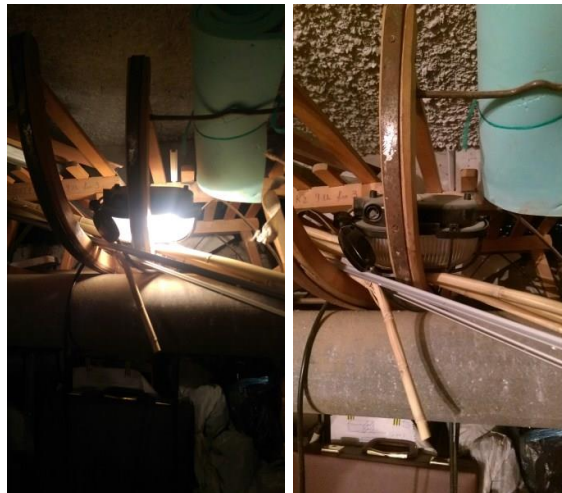
- A lámpatest működés közben hőt termel, mely a burát is átmelegíti. A lámpa köré pakolni tilos, mert az tűzesethez vezethet.
