Összefogás Lakásszövetkezet
1165 Budapest, Hilda utca 1.

Állagfelmérés 2021.

1163 Budapest, Bányai Elemér utca 3.

Budapest, 2021. november

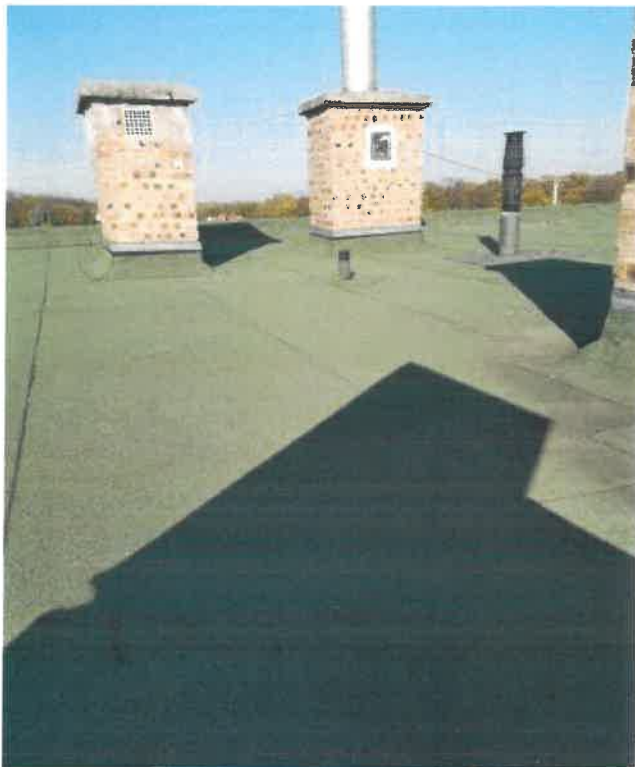
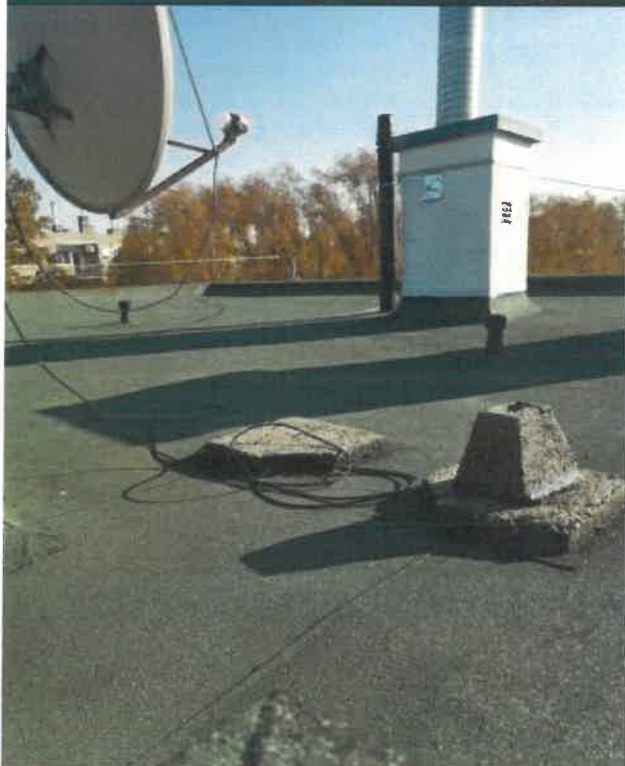
Tetőszerkezet

A tető vízszigetelése palaszórt bitumenes lemez, Kb: 20 éves, korának megfelelő állapotban van.

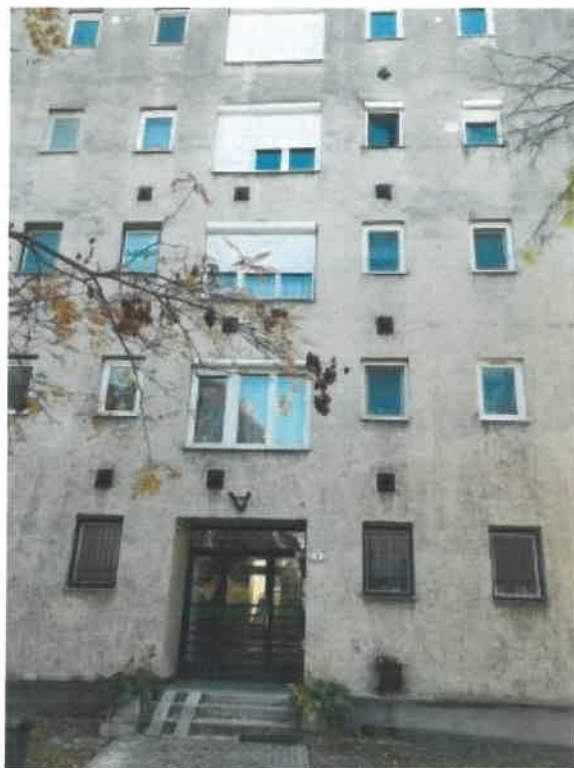
Külső vakolat

Az épület oldalfala vakolt, kőporozott korának megfelelő állapotú. Helyenként a természetes épületmozgás következtében, főleg az öntött beton koszorúk környékén repedések jelentek meg. A korábbi javítások már helyenként meglazultak, vakolathullást idézhetnek elő. Ezek további vizsgálata, karbantartása javasolt, a vakolat vizsgálata valamint veszélytelenítése rendszeresnek mondható.

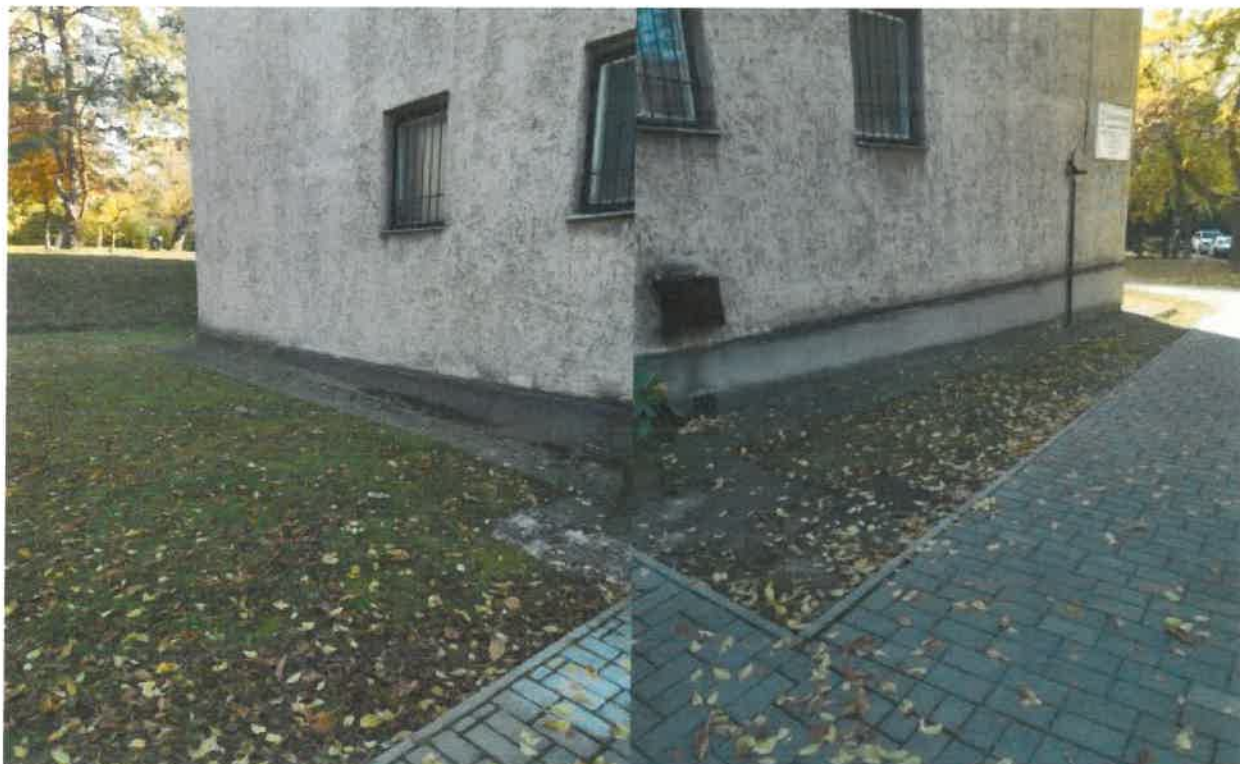
Lábazat

Az épület lábazata épp, azonban a vizesedési jelek miatt szigetelése javasolt.

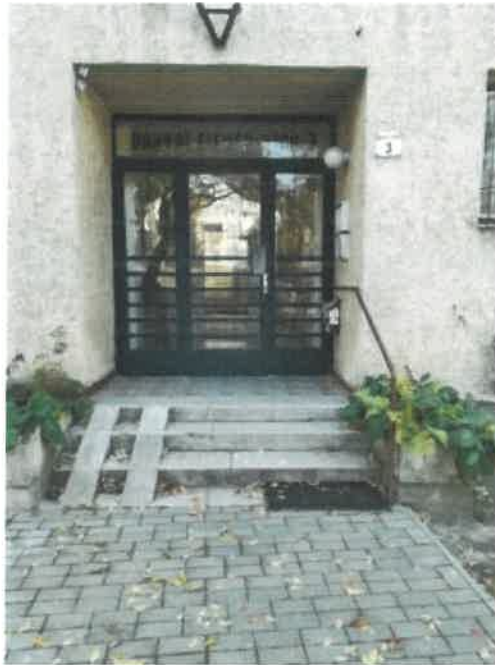
Főbejárat lépcső

A főbejáratához vezető „viacolor” burkolat épp, biztonságos közlekedésre alkalmas.

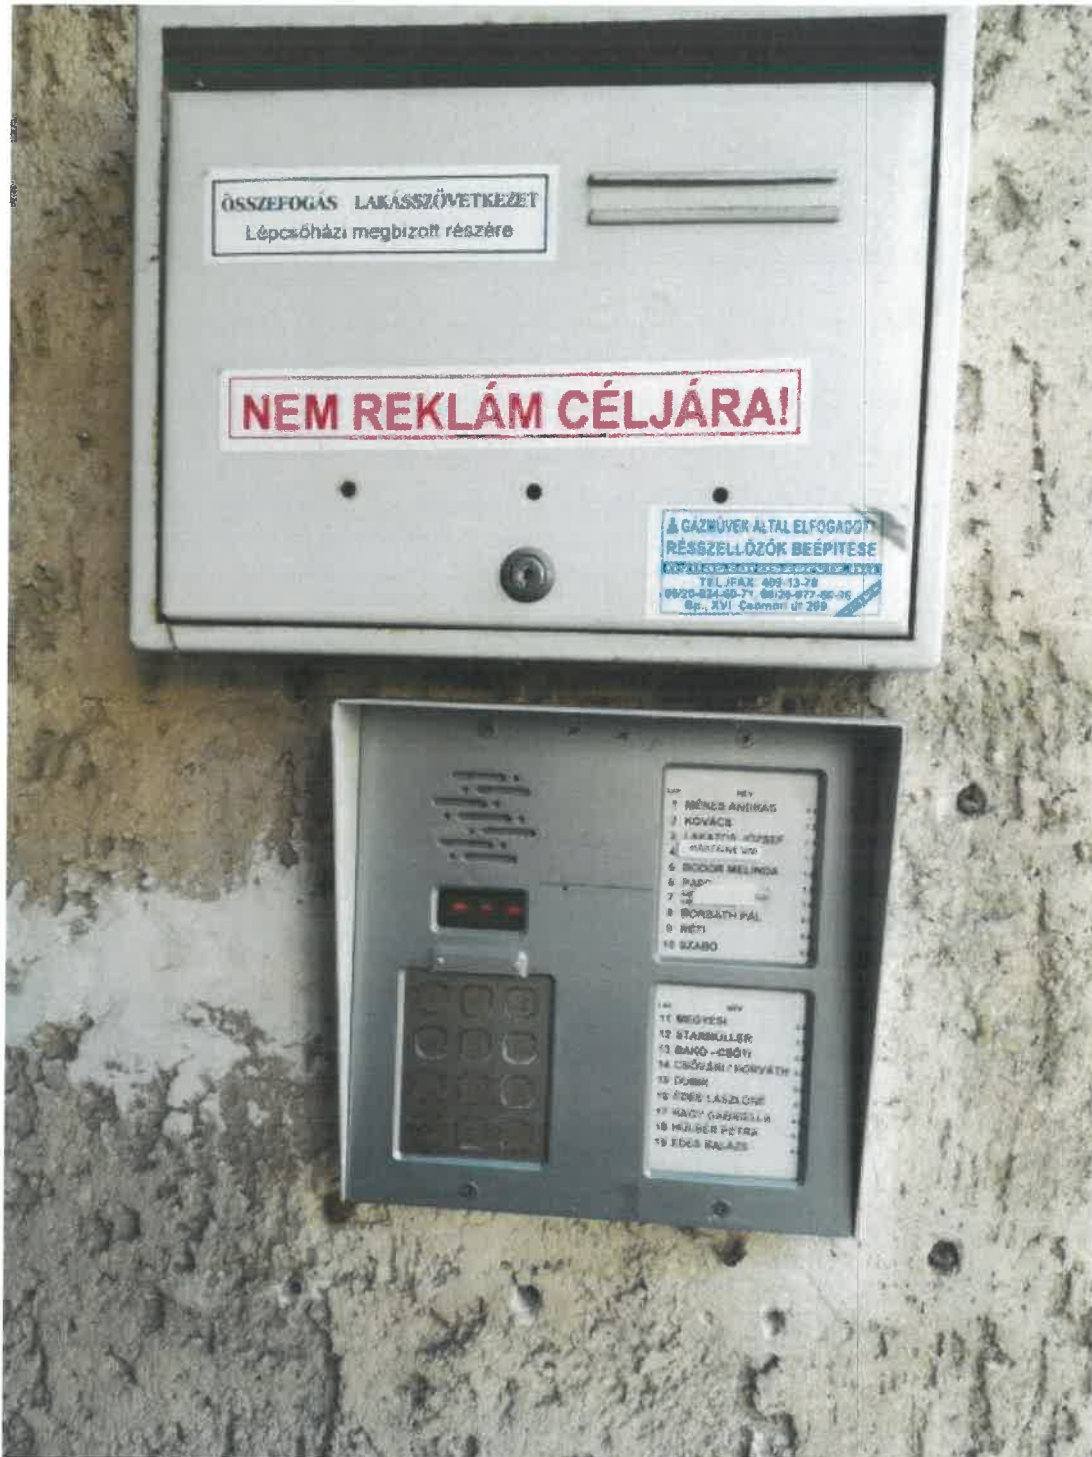
Bejárati ajtók

A külső főbejárati ajtó cseréje még nem történt meg, állapotán már látszik az építés óta eltelt idő, azonban biztonságos a funkcióját maradéktalanul ellátja.

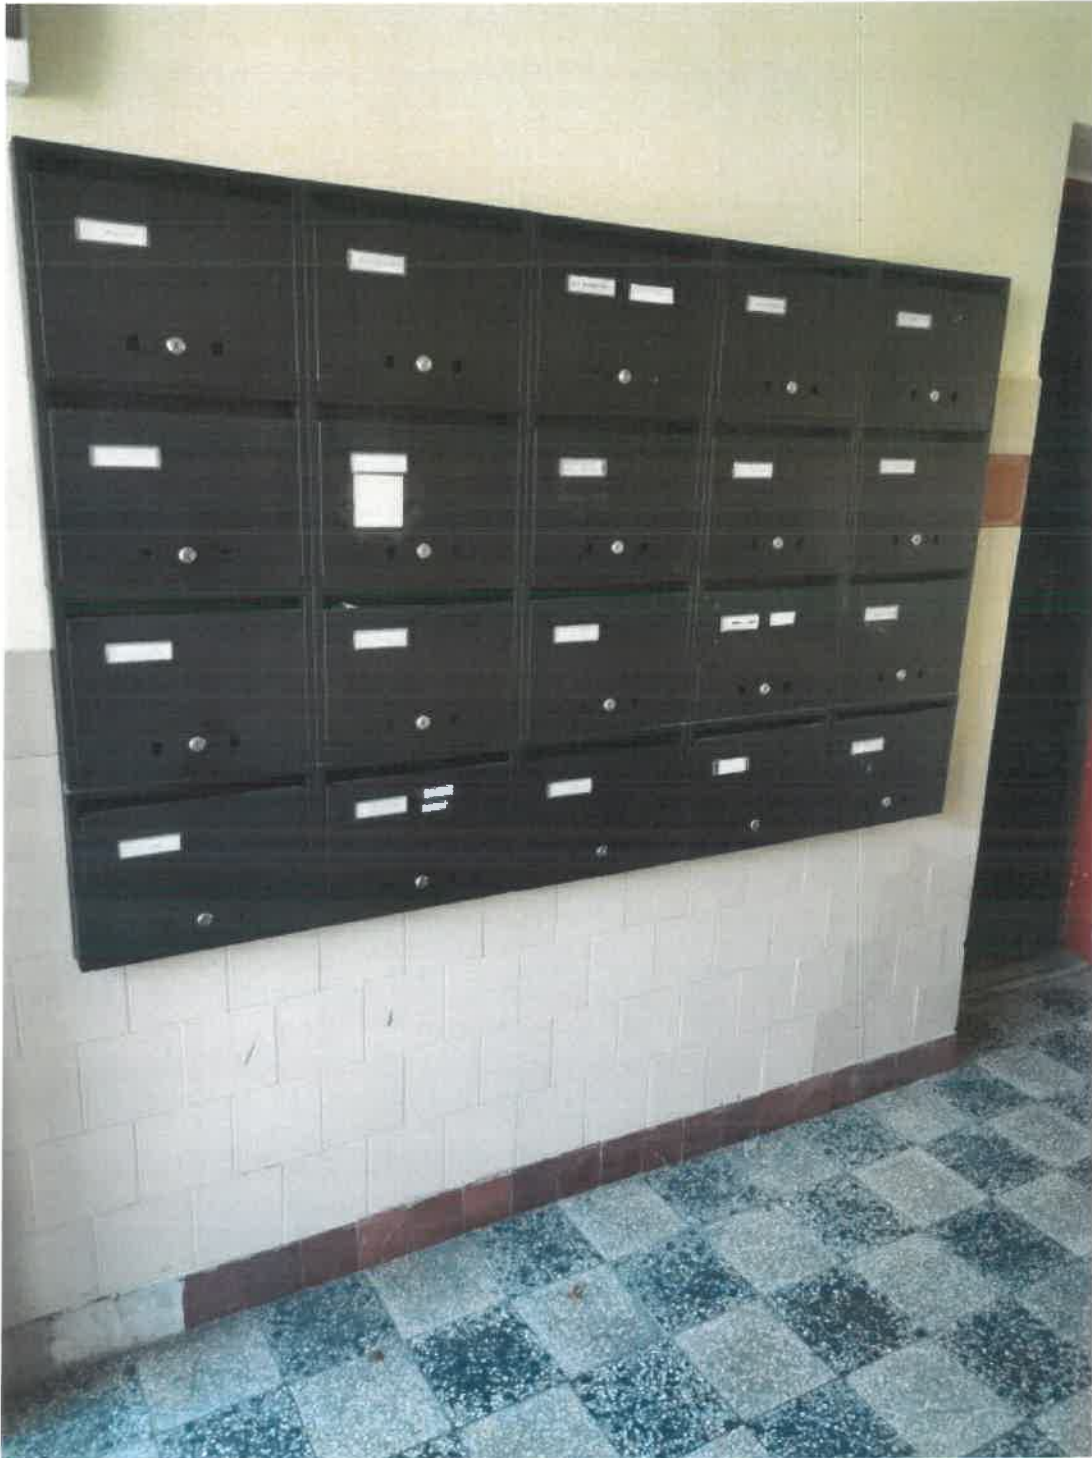
Postaládák

A postaládák cseréje Kb: 20 éve megtörtént, állapotuk megfelelő, zárásuk biztonságos. A lépcsőházi megbízott részére érkezett küldemények külön, a főbejárat mellett elhelyezett tárolóba kerülnek elhelyezésre.

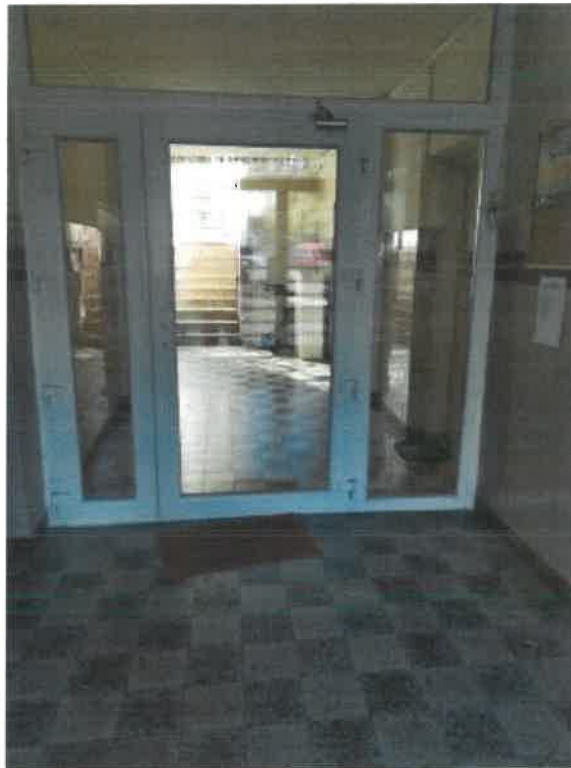
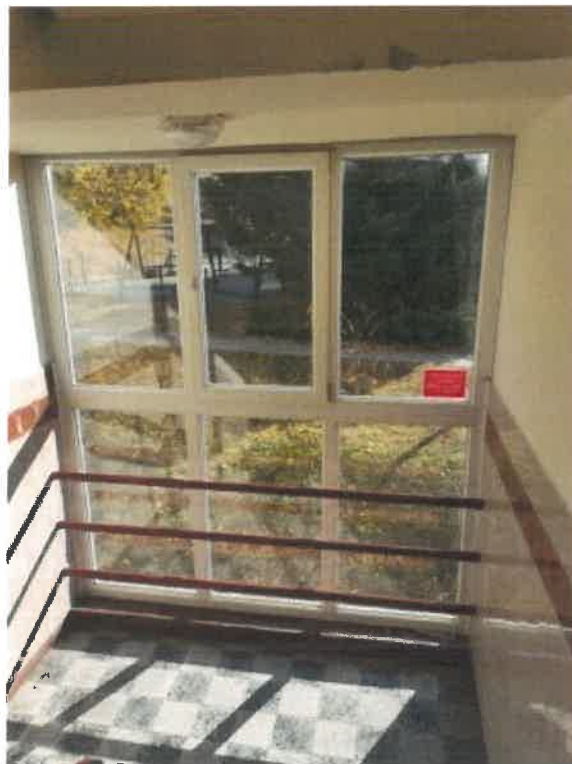
Belső nyílászárók, sorolt szerkezetek

A lépcsőházi sorolt szerkezetek cseréje, valamint a belső ajtó cseréje már megtörtént, állapotuk megfelelő.

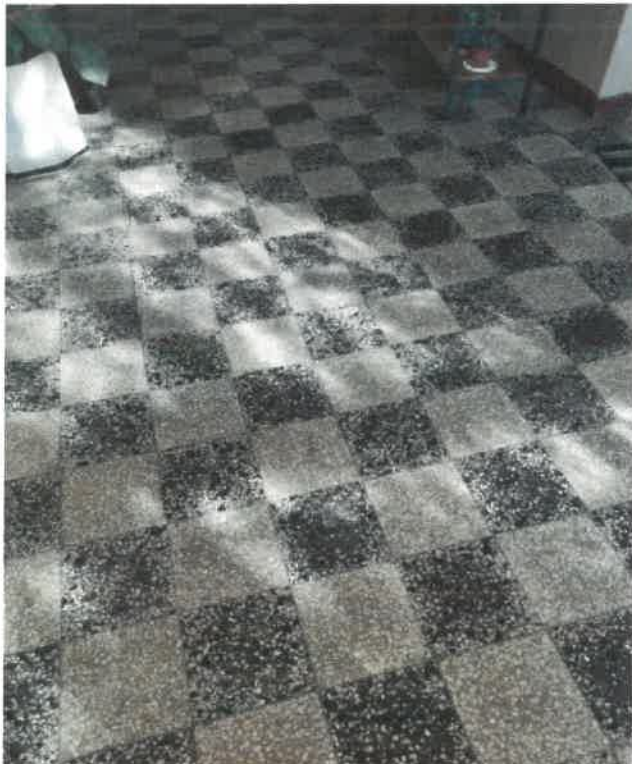
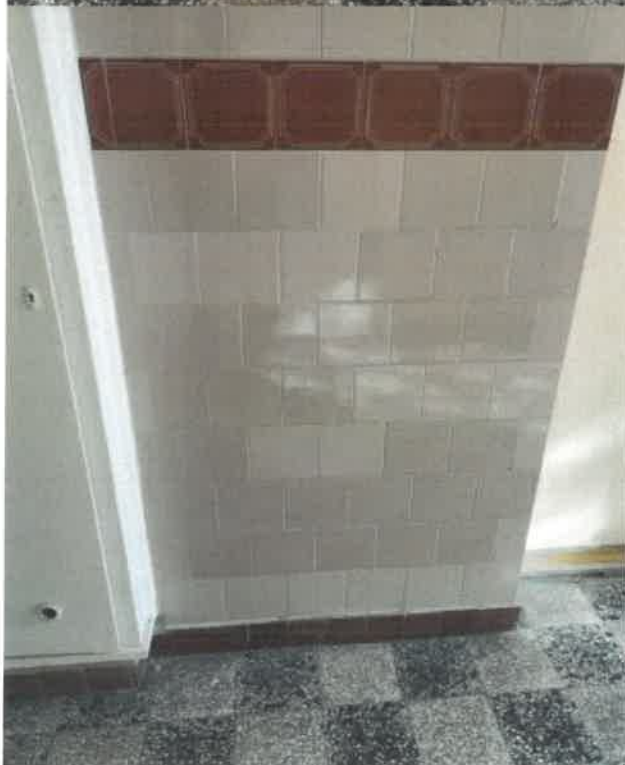
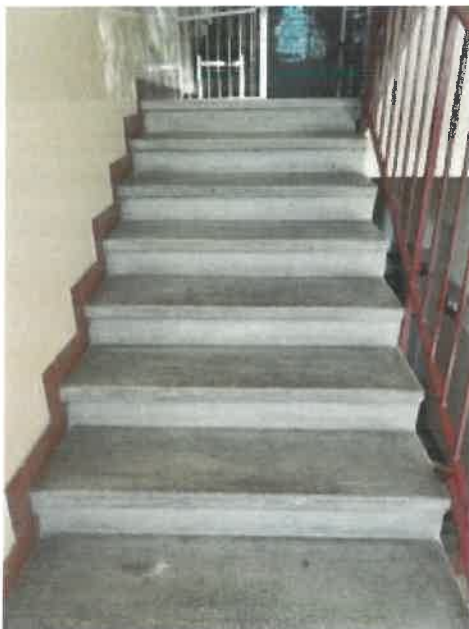
Lépcsőházi burkolatok, korlát

A lépcsőházban lévő burkolatok folytonosak, hiány a felmérés időpontjában nem volt. Az aljzat eredeti, az építéskor lerakott „metlaki” lapokból került kialakításra. A falcsempe nagyrészt még az eredeti, azonban több helyen javítás nyomai láthatóak. A korlátok állapota és rögzítése biztonságosnak mondható.

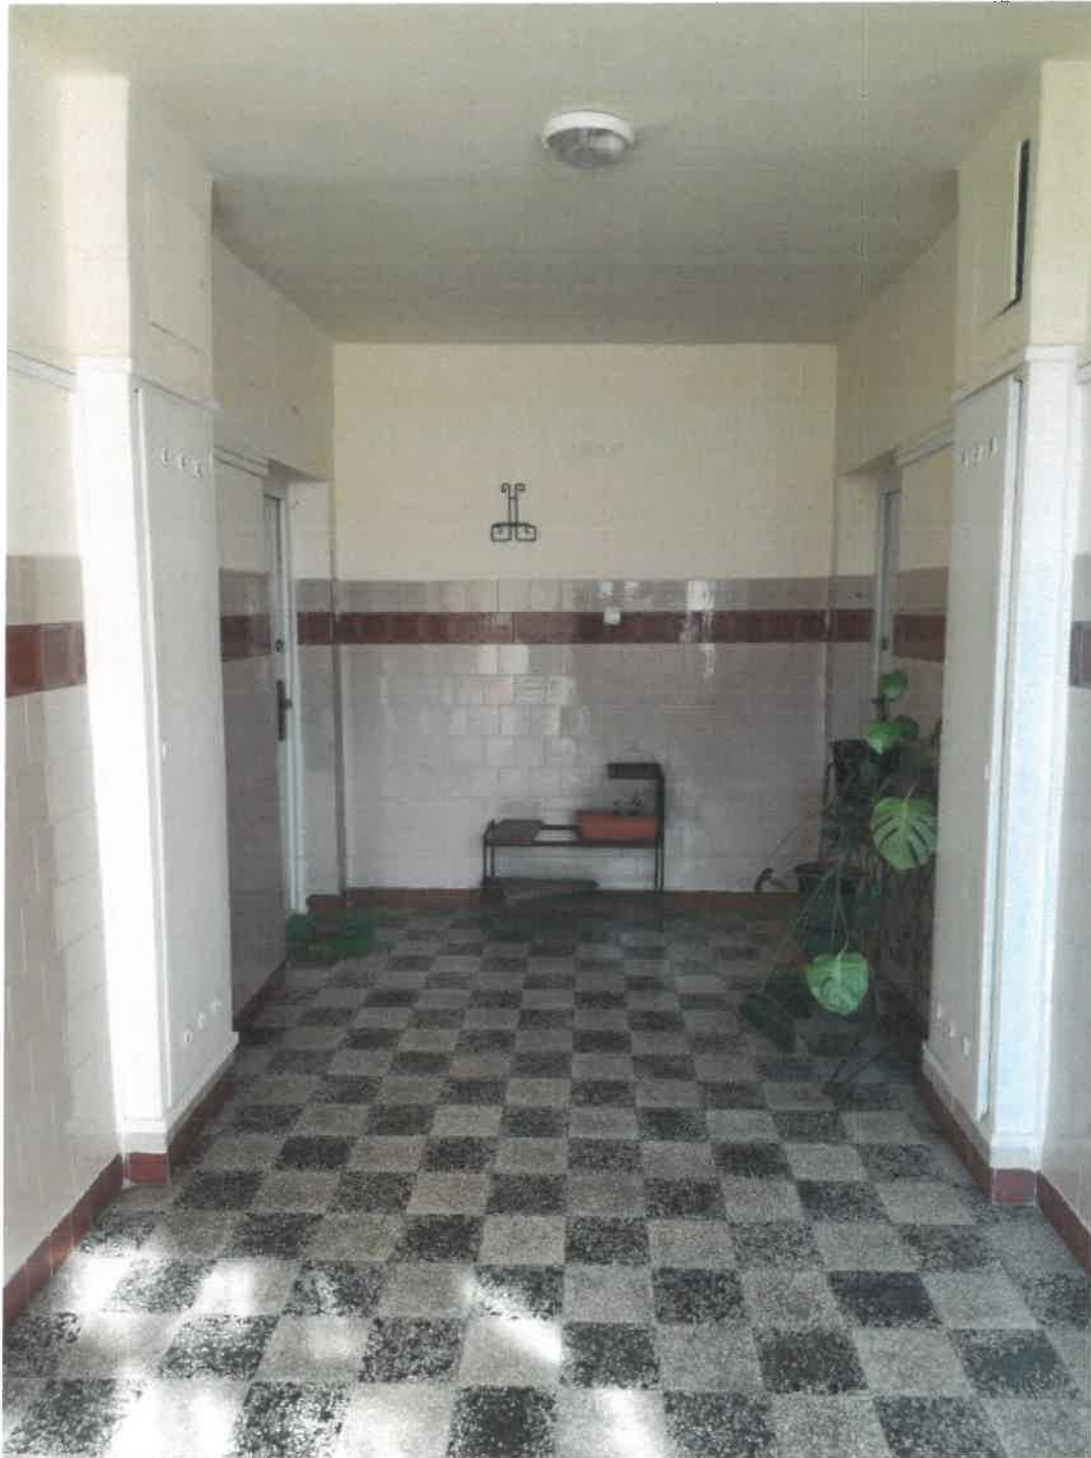
Lépcsőházi falak állapota

A lépcsőházban a csempeburkolat feletti, szabadon lévő falfelület festése, burkolatok mázolósa Kb: 10 éve megtörtént, állapota megfelelő.

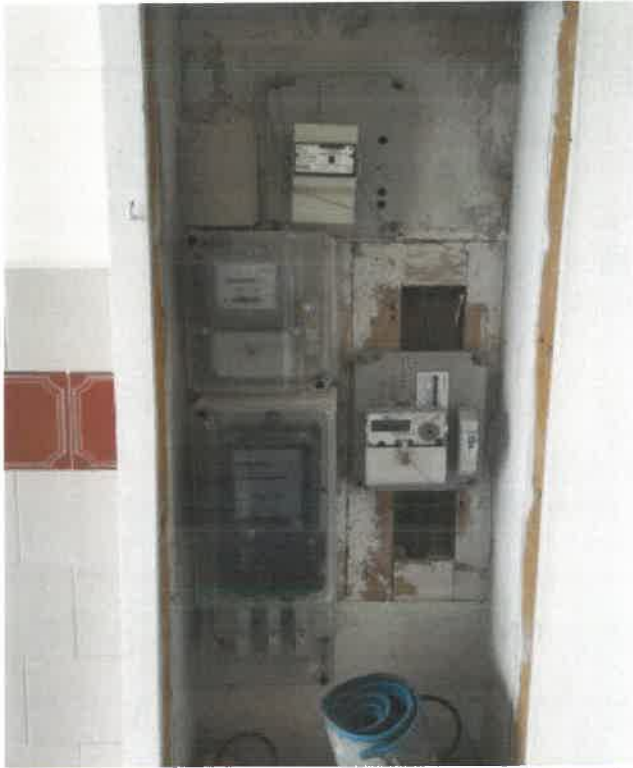
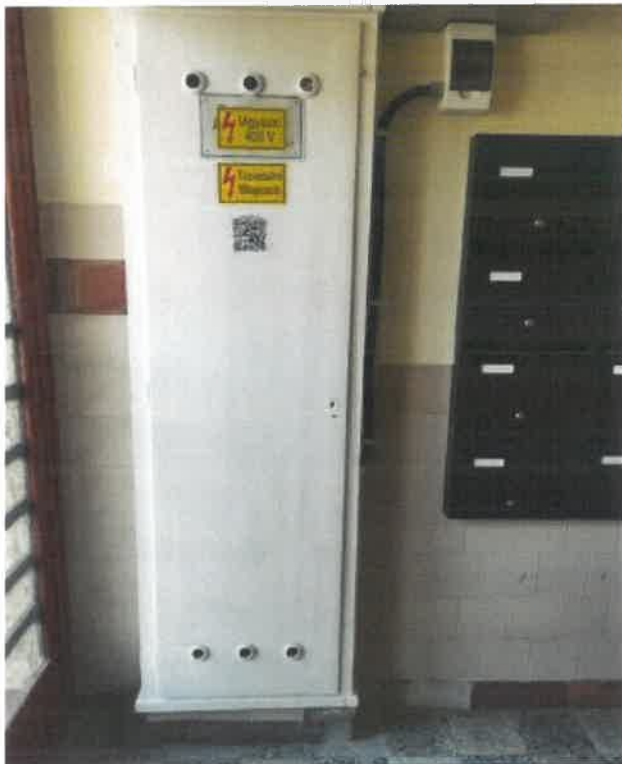
Áramellátás

Az épület áramellátását, a földszinten ELMŰ által elhelyezett kapcsolószekrény biztosítja, a lakások elektromos ellátását a szintenként elhelyezett, önálló villanyóra biztosítja. Az épület villamos biztonságtechnikai felülvizsgálatai által megállapított hiányosságokat a felmérés nem tartalmazza.
