Összefogás Lakásszövetkezet

1165 Budapest, Hilda utca 1.

## Állagfelmérés 2021.

1163 Budapest, Egyenes utca 16.

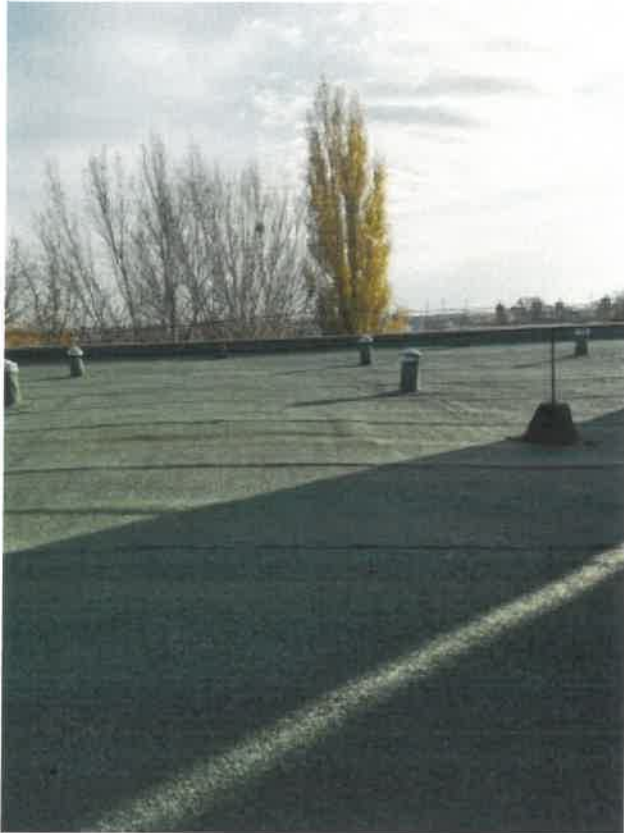
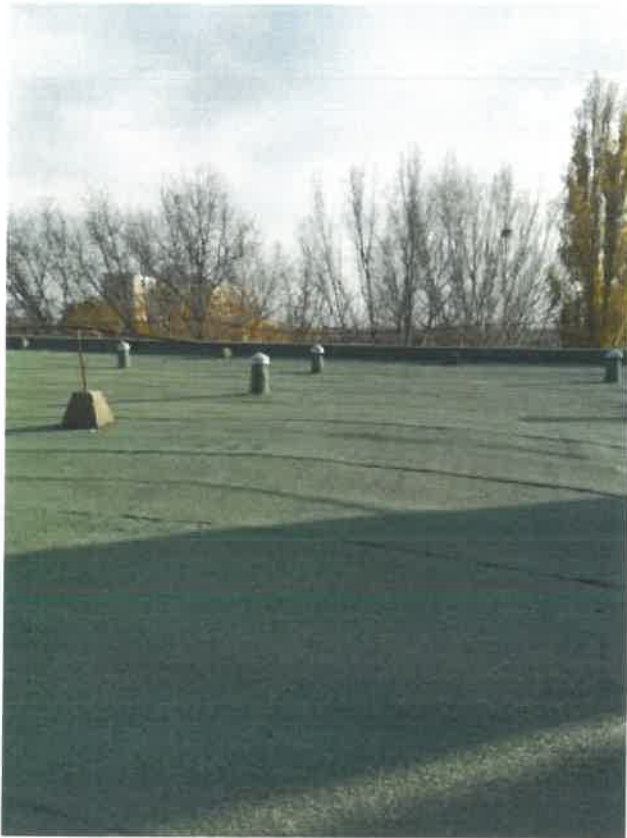
### **Tetőszerkezet**

A tető vízszigetelése palaszórt bitumenes lemez, Kb: 10 éves, korának megfelelő állapotban van.

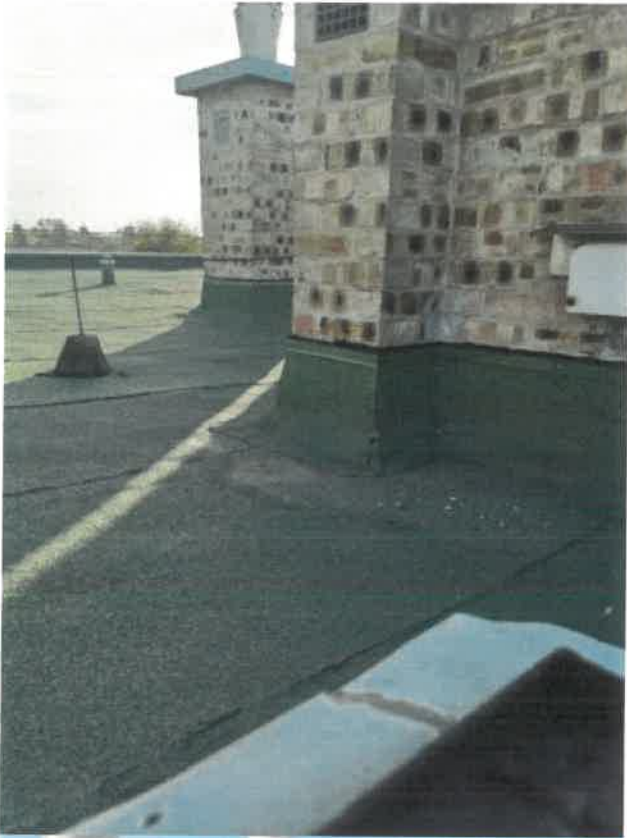
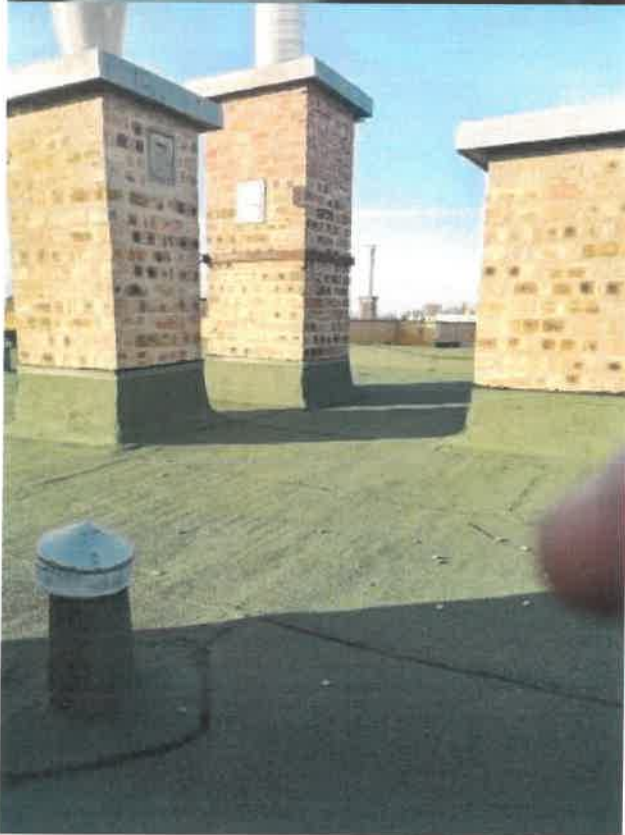
### **Felépítmények**

A tetőn 6 db szellőző és 4 db füstgáz elvezető kémény került lehelyezésre, az állapotuk a fugák hiányosságait eltekintve megfelelő, ezek karbantartása javasolt. A füstgáz elvezető kémények felújítása, bélelése Multikamin- Furanflex technológiával megtörtént.

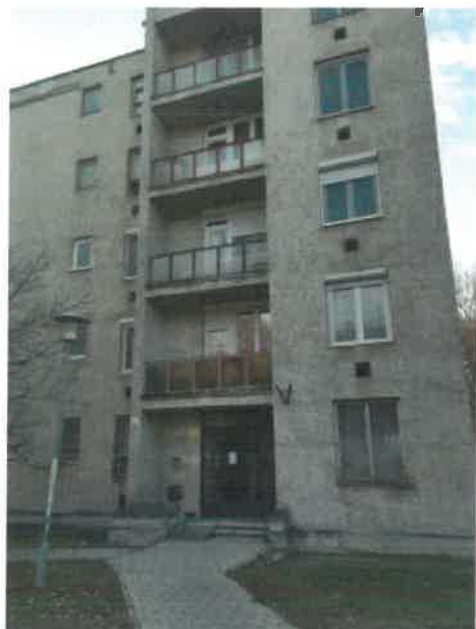
**Külső vakolat**

Az épület oldalfala vakolt, kőporozott korának megfelelő állapotú.

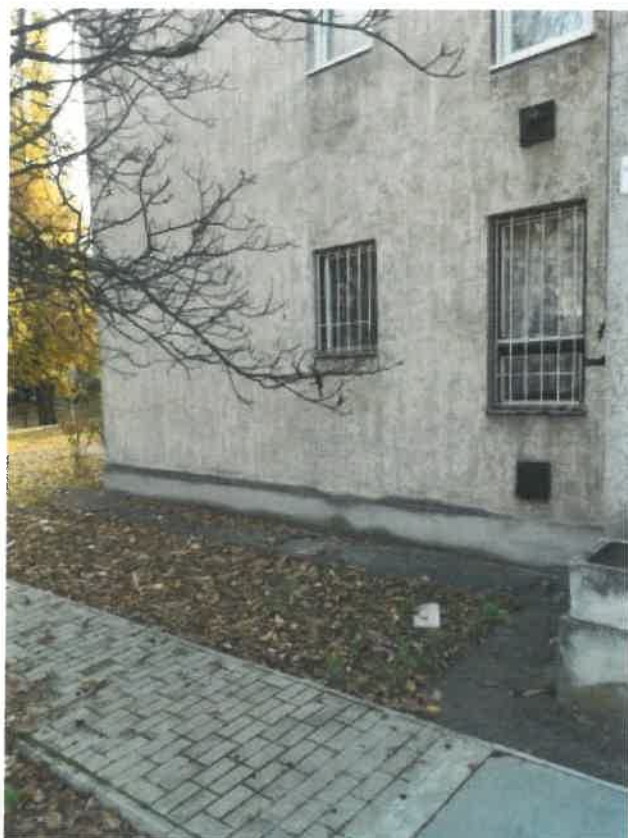
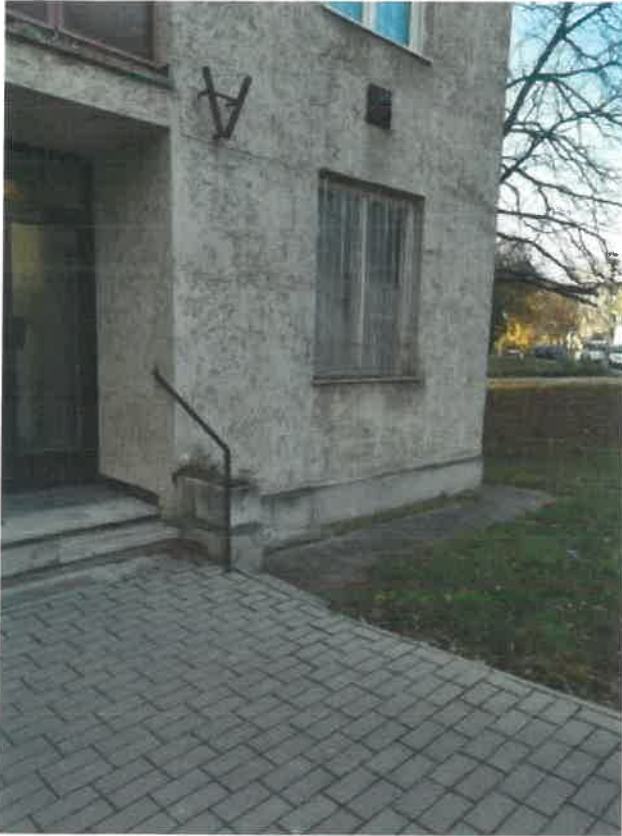
### **Lábazat**

Az épület lábazata néhol elvált a faltól, javítása, szigetelése javasolt.

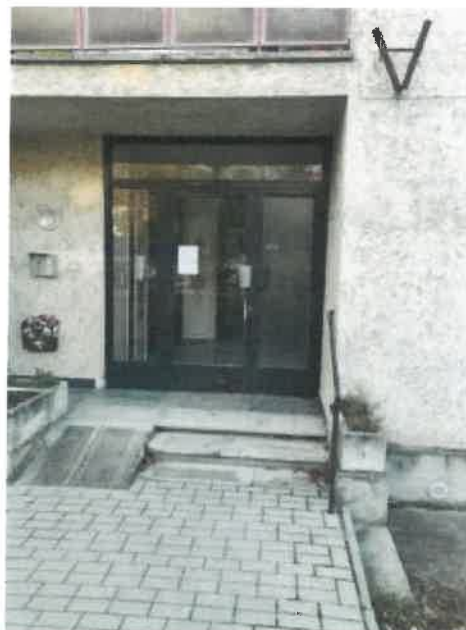
#### **Főbejárat lépcső**

A főbejáratához vezető „viacolor” burkolat épp, biztonságos közlekedésre alkalmas.

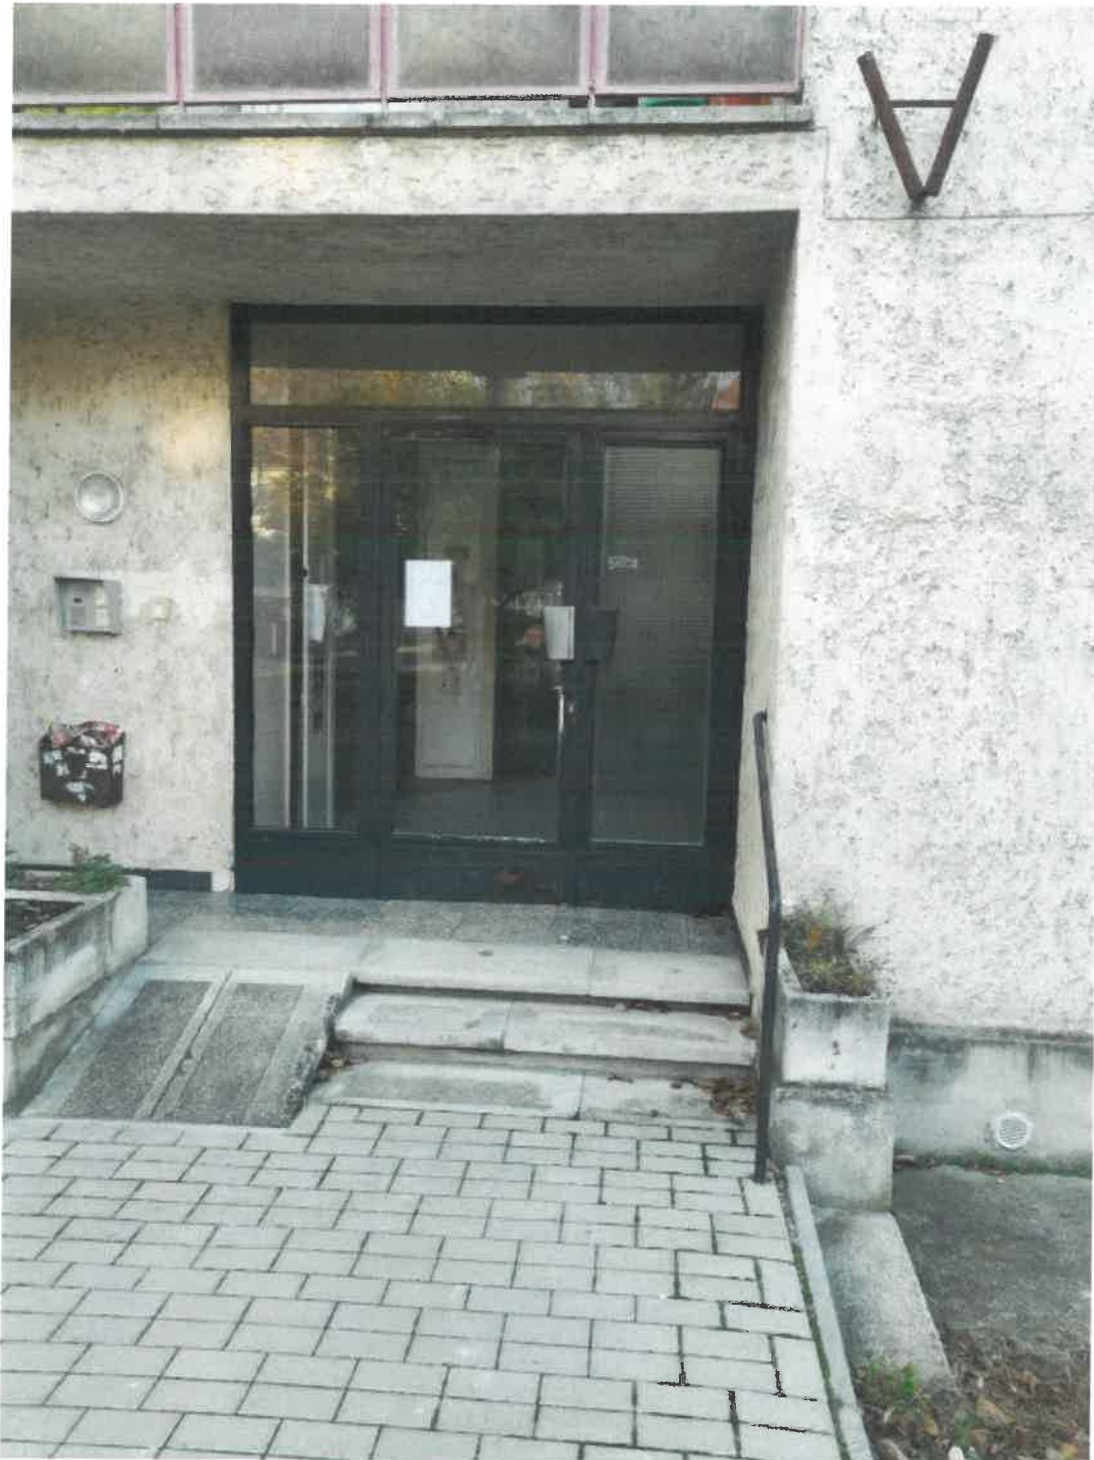
#### **Bejárat ajtók**

A külső főbejárat ajtó cseréje még nem történt meg, állapotán már látszik az építés óta eltelt 45 év.

Felújítása vagy cseréje javasolt.

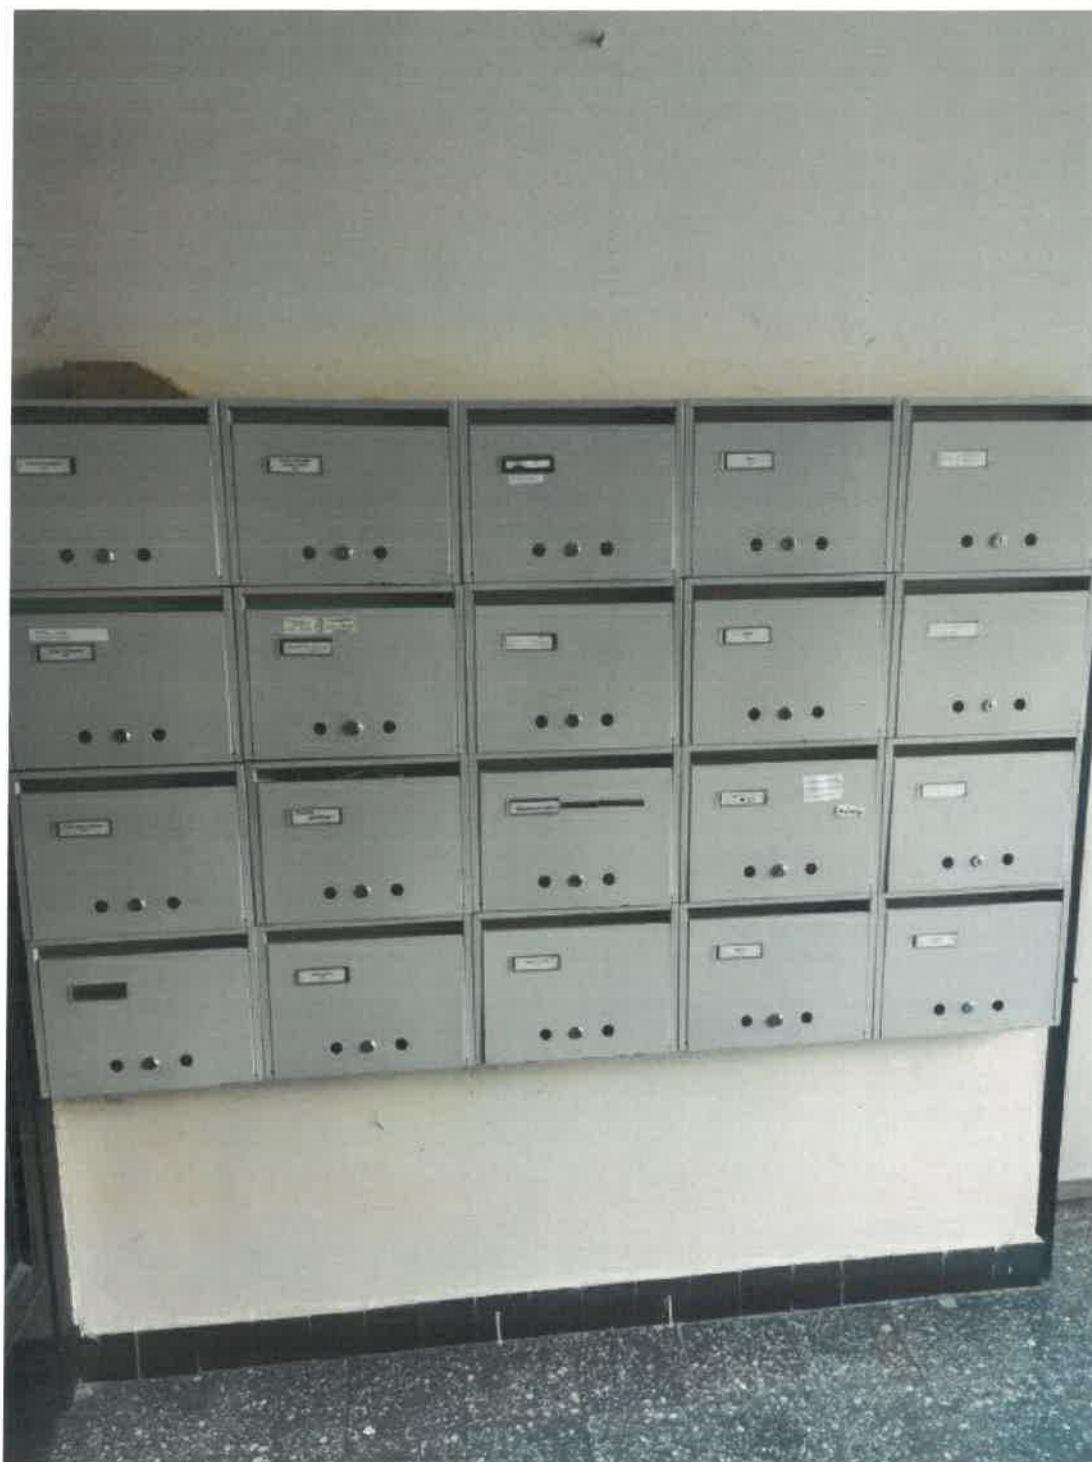
### **Postaládák**

A postaládák cseréje az elmúlt években valószínűleg megtörtént, állapotuk megfelelő, biztonságos.

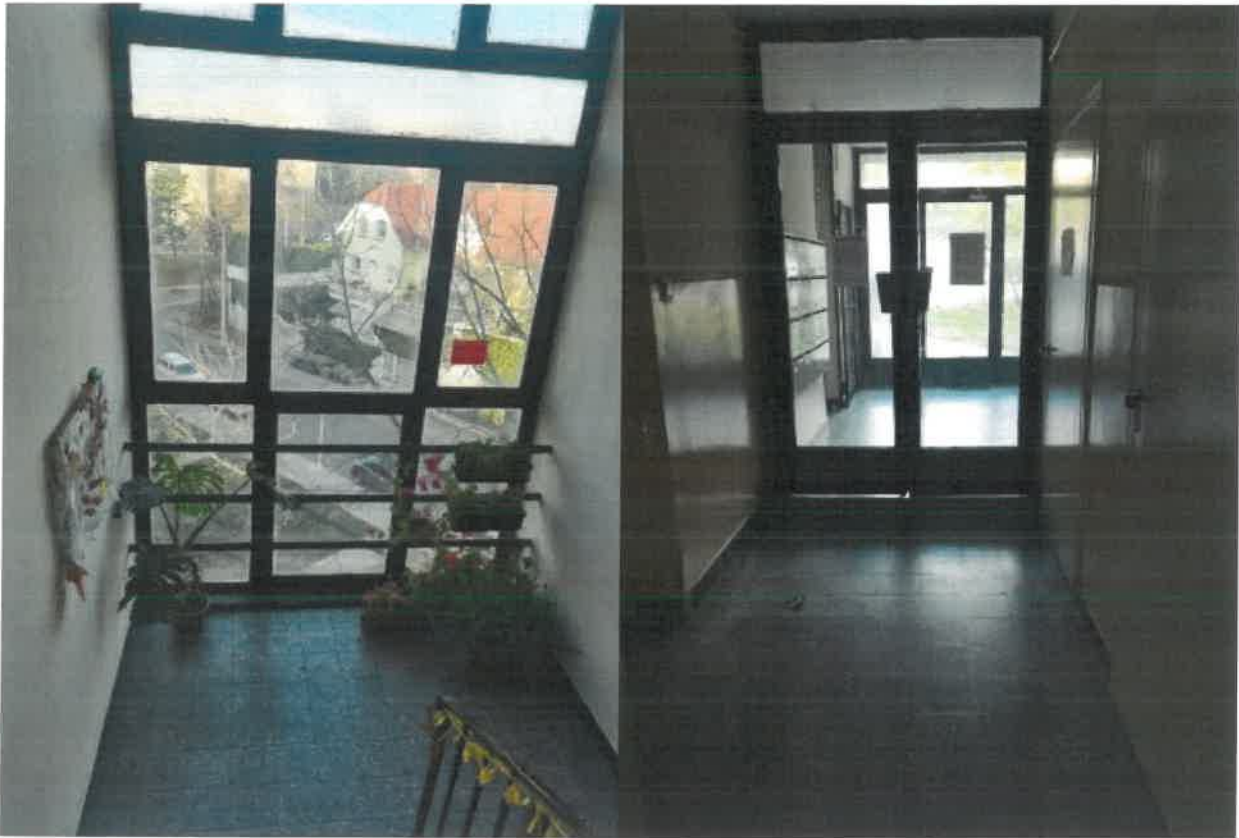
**Belső nyílászárók, sorolt szerkezetek**

A lépcsőházi sorolt szerkezetek cseréje még nem történt meg, állapotuk megfelelő, azonban néhány helyen befolyhat az esővíz tömítésük, karbantartásuk szükséges.

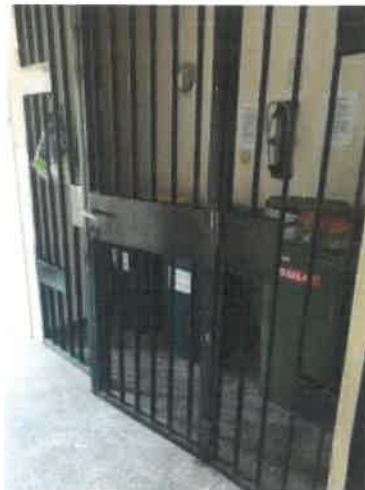
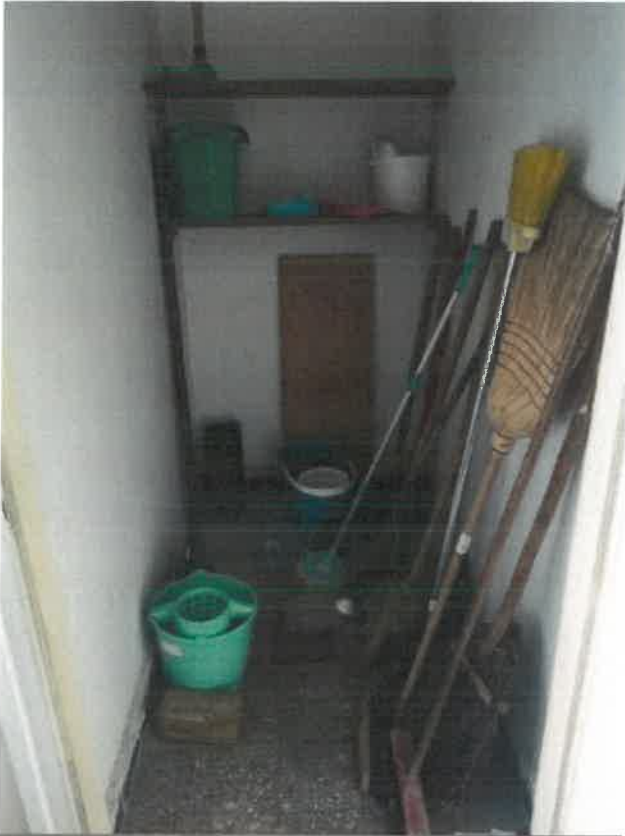
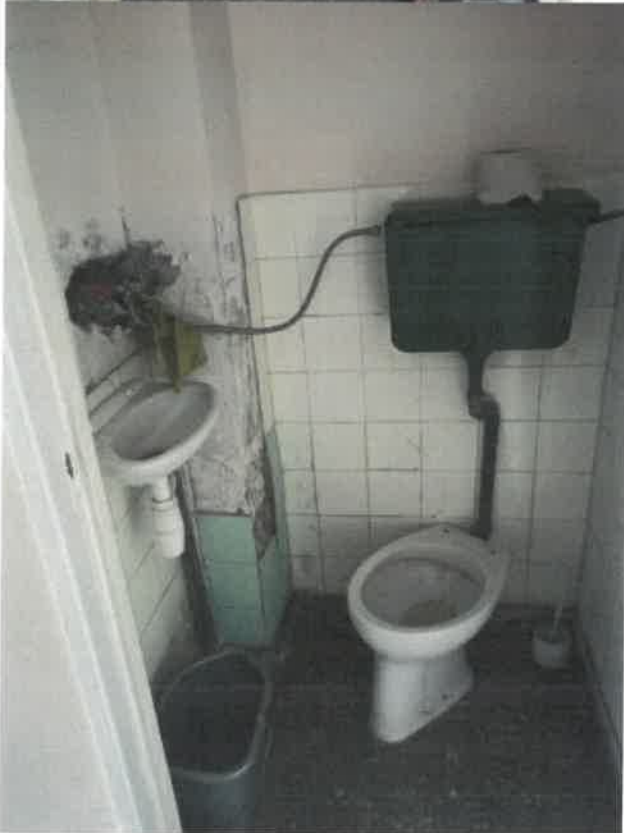
#### **Közös tárolók, kukatárolók**

A lépcsőházban lévő tároló helyiségek állapota a koruknak megfelelő, funkciójuk ellátására alkalmasak, azonban általános rendcsinálás és felújítás javasolt.

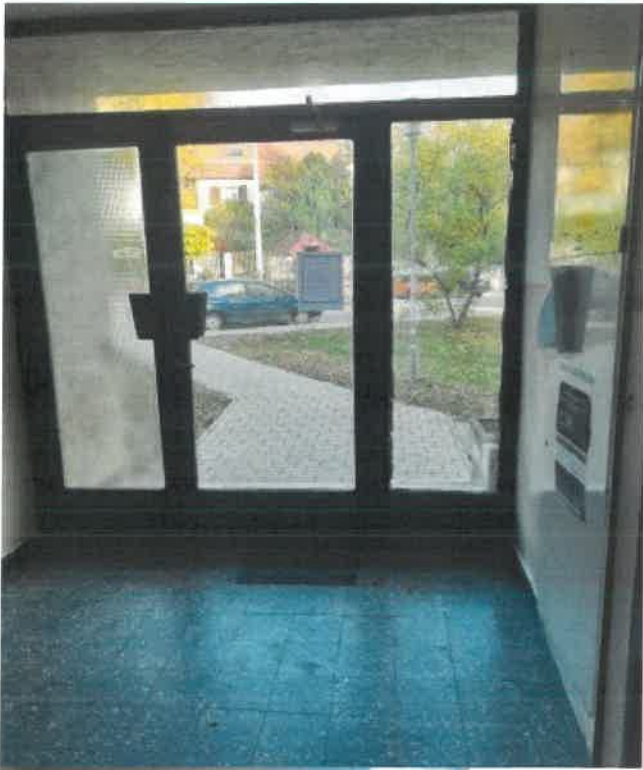
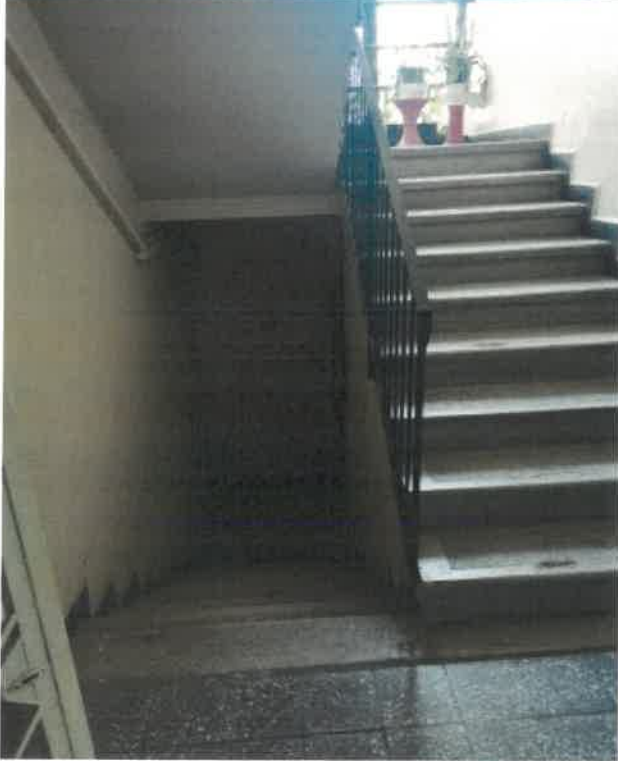
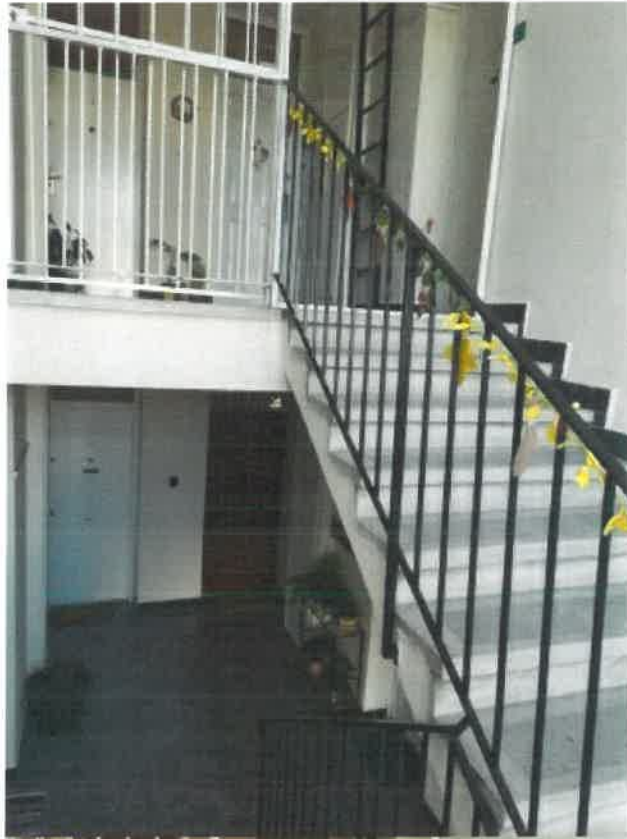
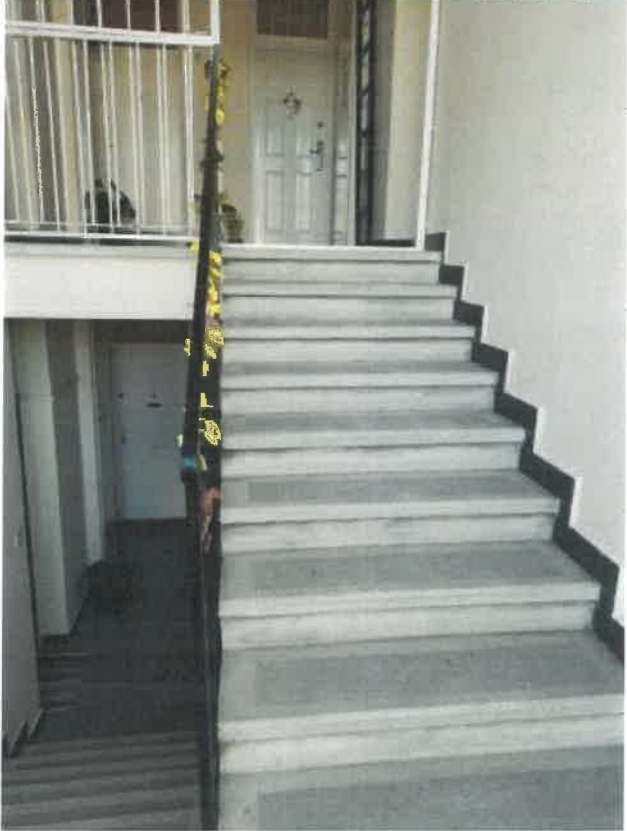
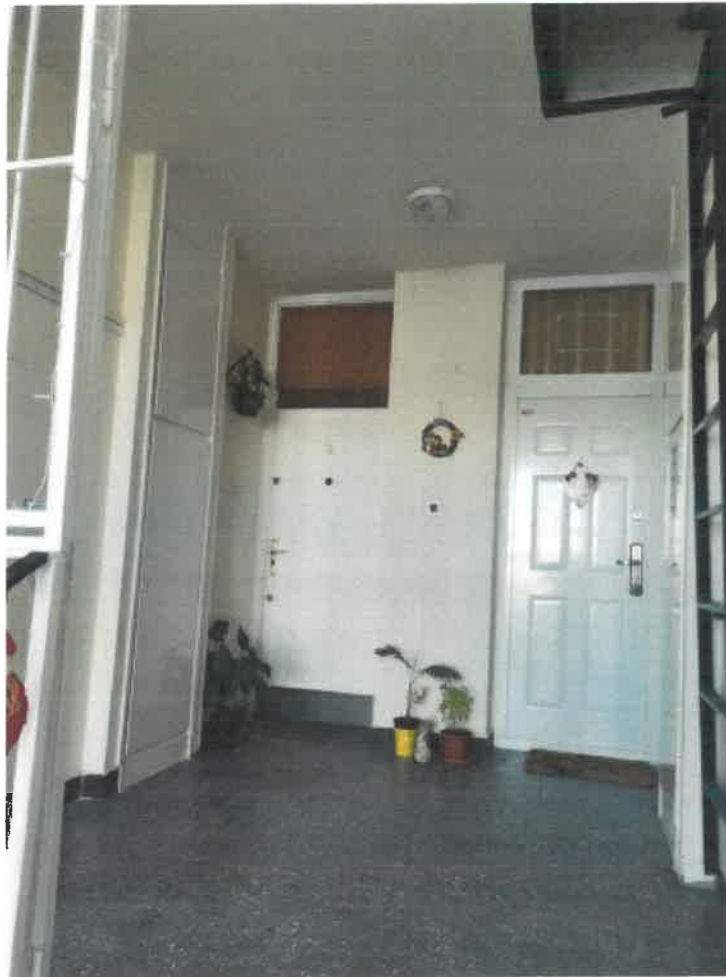
### **Lépcsőházi burkolatok, korlát**

A lépcsőházban lévő burkolatok folytonosak, hiány a felmérés időpontjában nem volt. Az aljzat eredeti, az építéskor lerakott „metlaki” lapokból került kialakításra. A korlátok állapota és rögzítése biztonságosnak mondható.

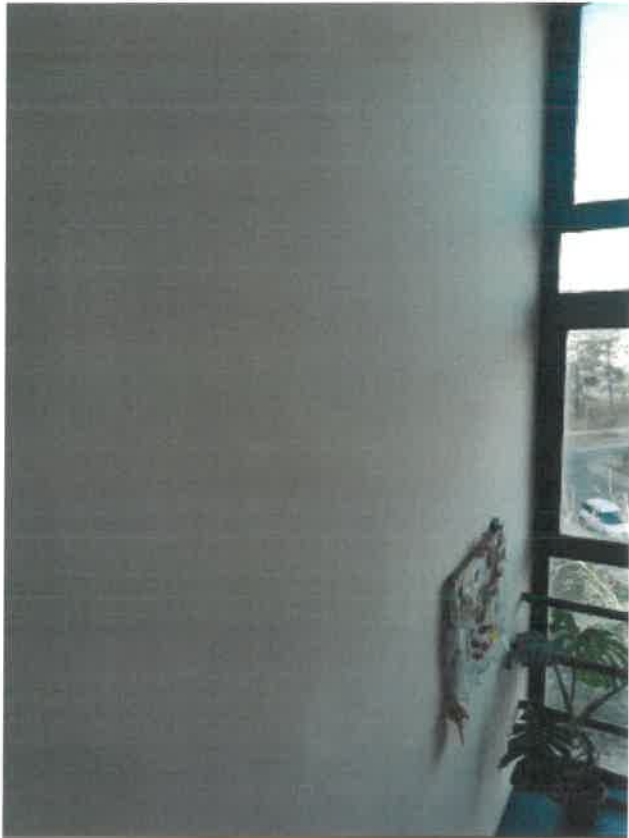
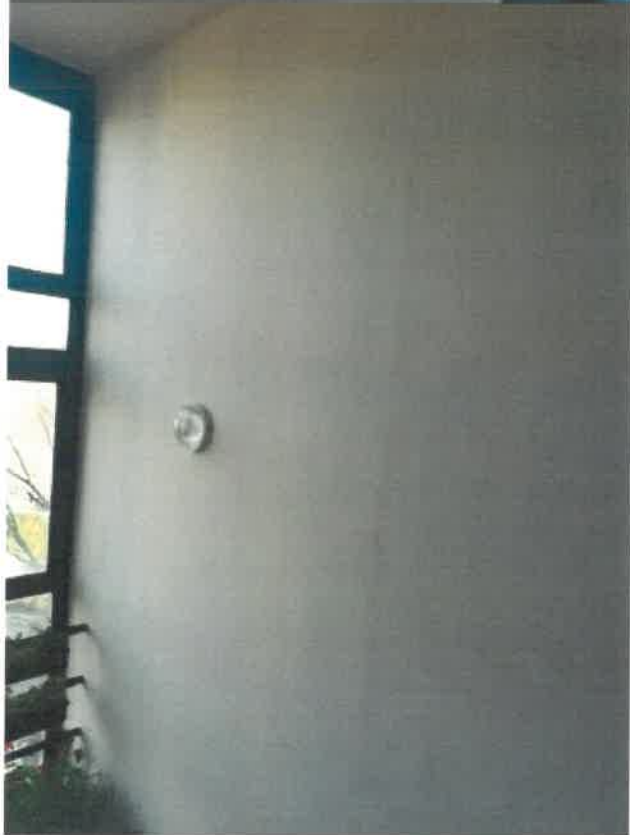
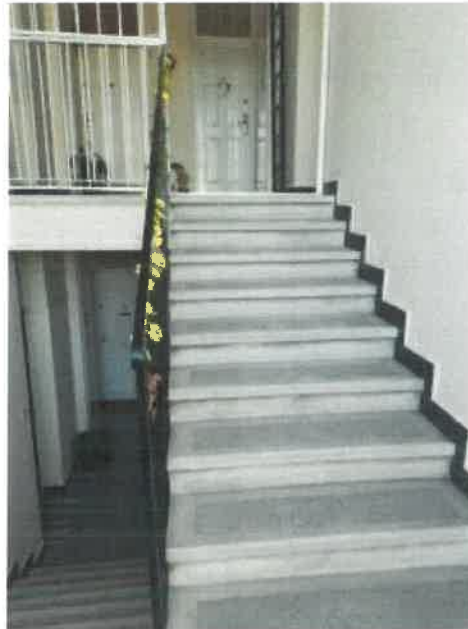
### **Lépcsőházi falak állapota**

A lépcsőházban a szabadon lévő falfelületen, több helyen repedés keletkezett. Ezek a repedések felületiek, az épület szerkezetét nem érintik. A repedések javítása indokolt, azonban a falak KB: 10.-évvél ezelőtti festése megfelelő.

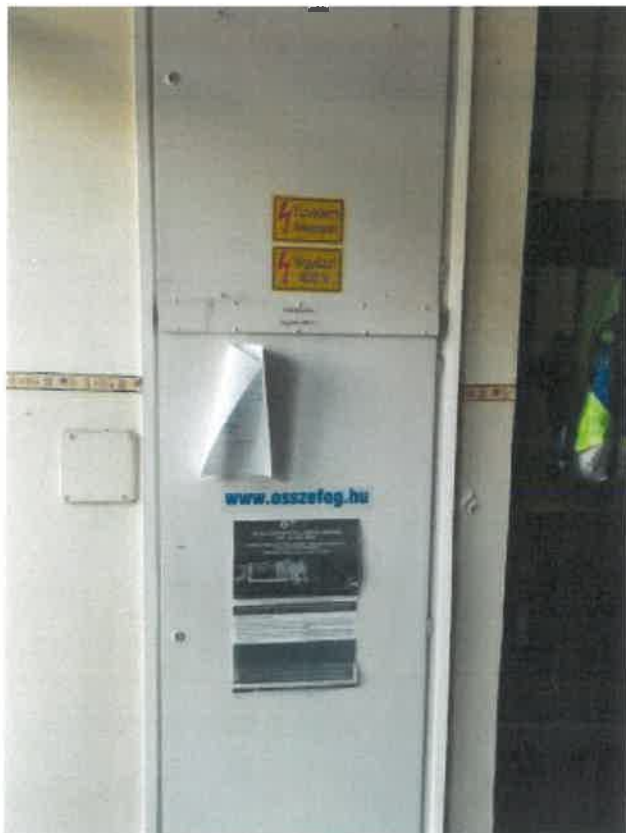
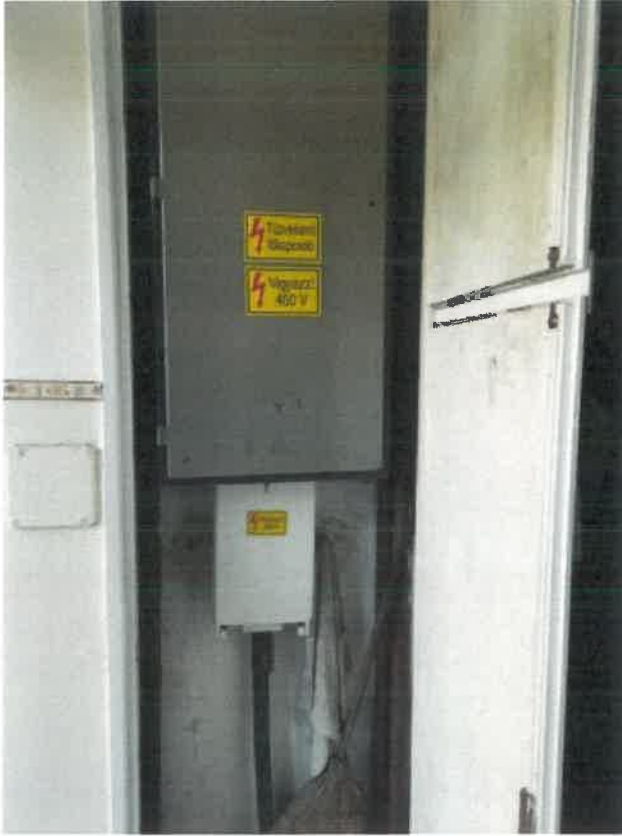
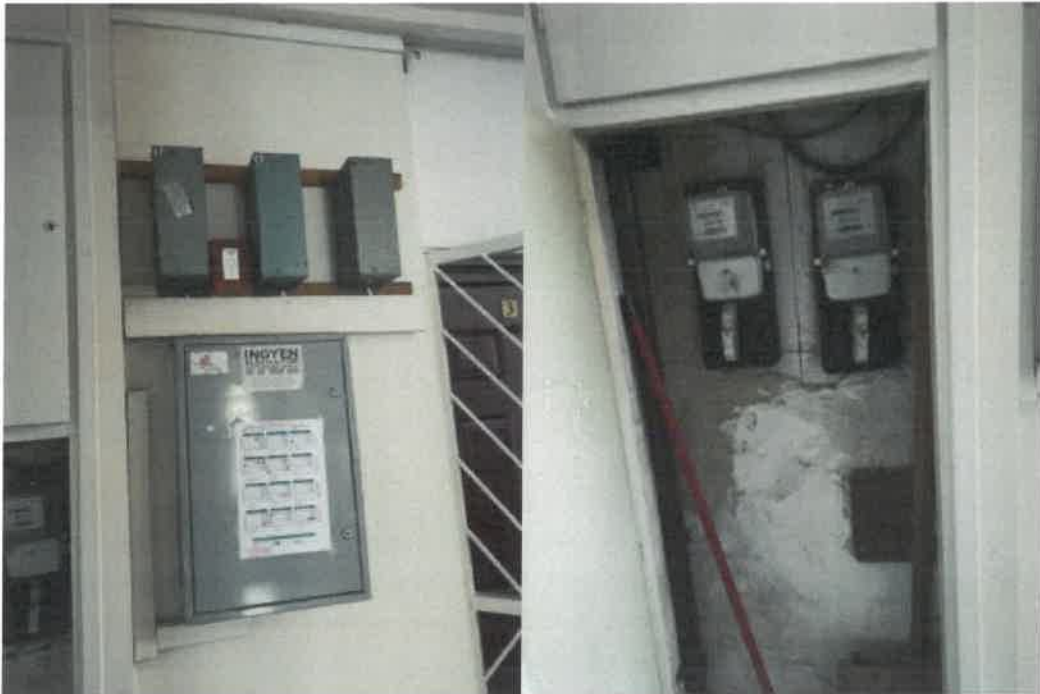
### Áramellátás

Az épület áramellátását, a földszinten ELMŰ által elhelyezett kapcsolószekrény biztosítja, a lakások elektromos ellátását a szintenként elhelyezett, önálló villanyóra biztosítja. Az épület villamos biztonságtechnikai felülvizsgálatai által megállapított hiányosságokat a felmérés nem tartalmazza.
