Összefogás Lakásszövetkezet  
1165 Budapest, Hilda utca 1.

## Állagfelmérés 2022.

1165 Budapest, Futórózsa utca 67.

Budapest, 2022. május

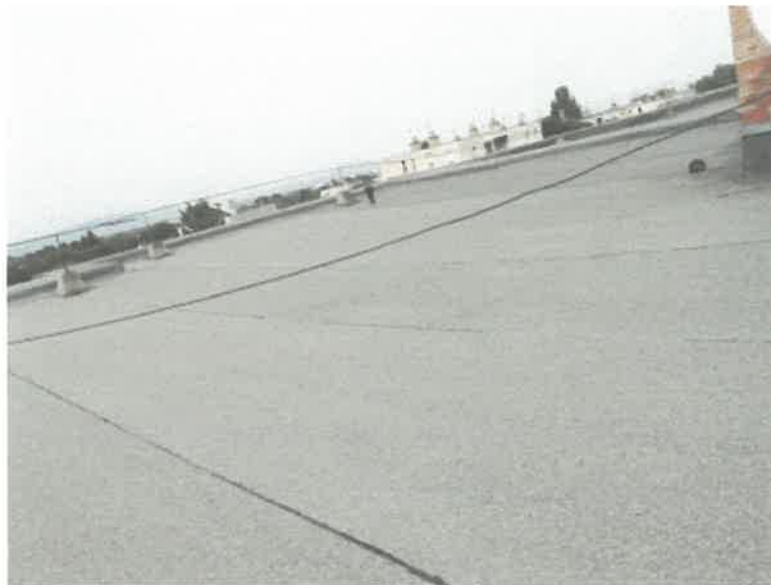
### **Tetőszerkezet**

A tető vízszigetelése palaszórt bitumenes lemez 2018.-ban a tető szigetelése javításra, cserélésre került. Megfelelő műszaki állapotban van. Felújítása egyelőre nem időszerű.

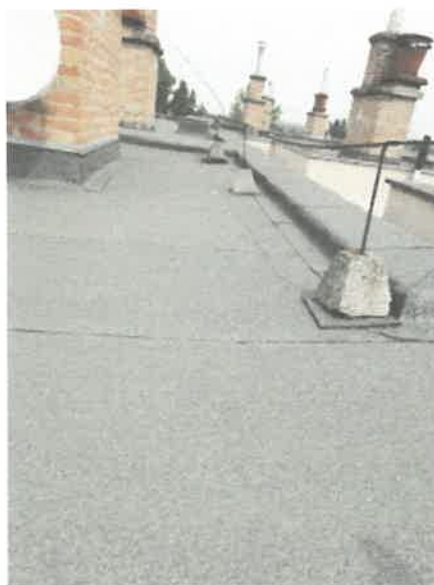
### **Felépítmények**

A tetőn 2 db szellőző és 2 db füstgáz elvezető kémény került lehelyezésre, a fugák javítása oldaluk vakolása időszerű, állapotuk közepesnek mondható.

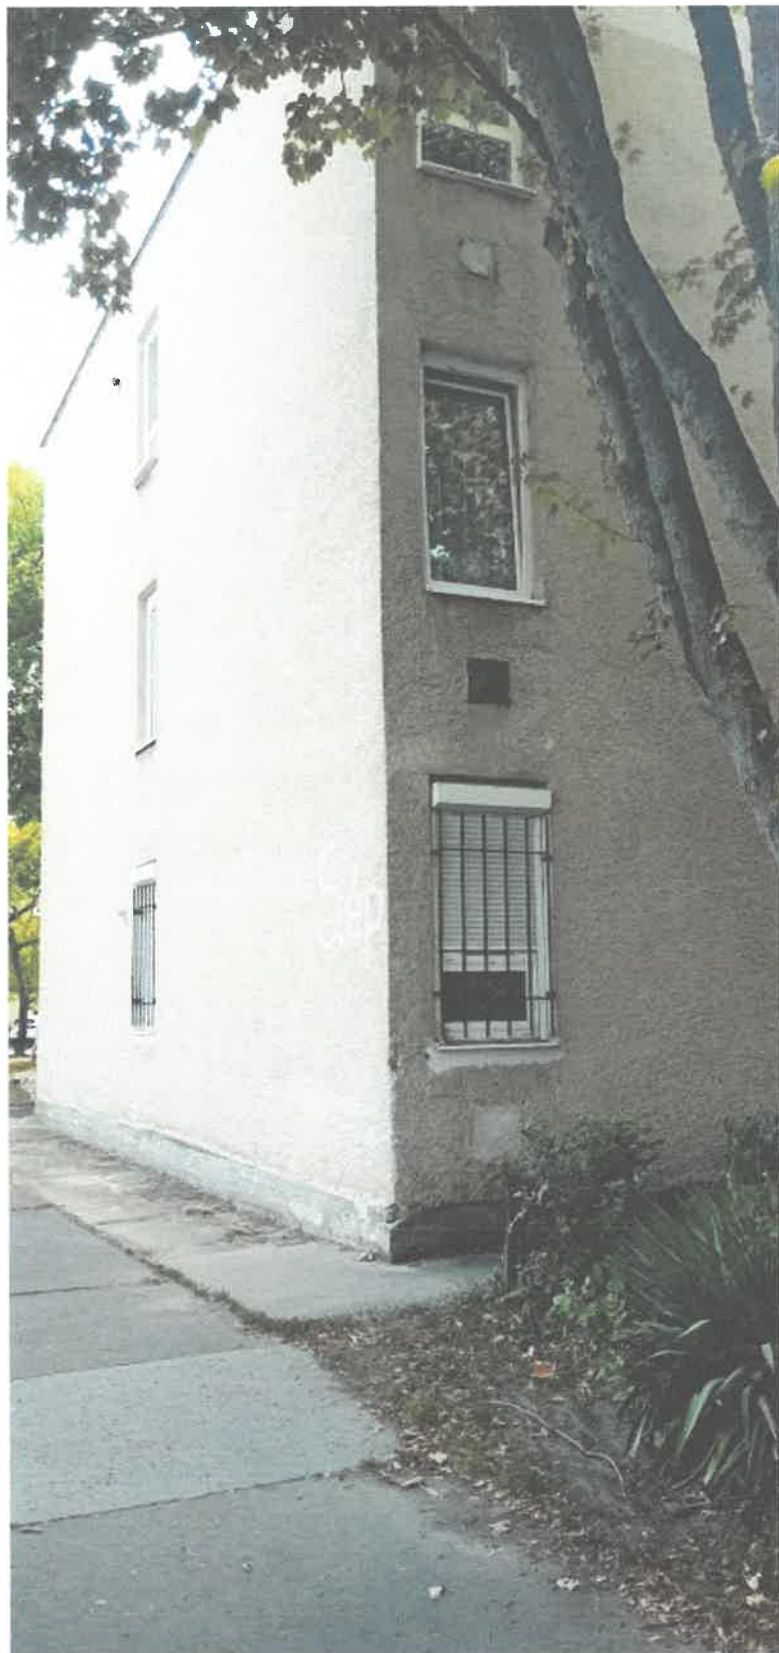
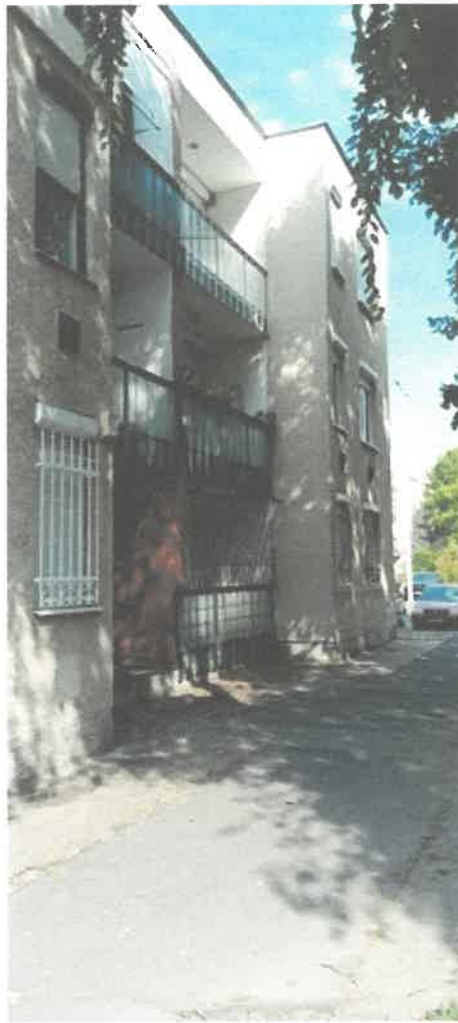
### **Külső vakolat**

Az épület oldalfala vakolt, kőporozott korának megfelelő állapotú. Helyenként a természetes épületmozgás következtében, főleg az öntött beton koszorúk környékén repedések jelentek meg. A korábbi javítások már helyenként meglazultak, vakolathullást idézhetnek elő. Ezek további vizsgálata, karbantartása javasolt.

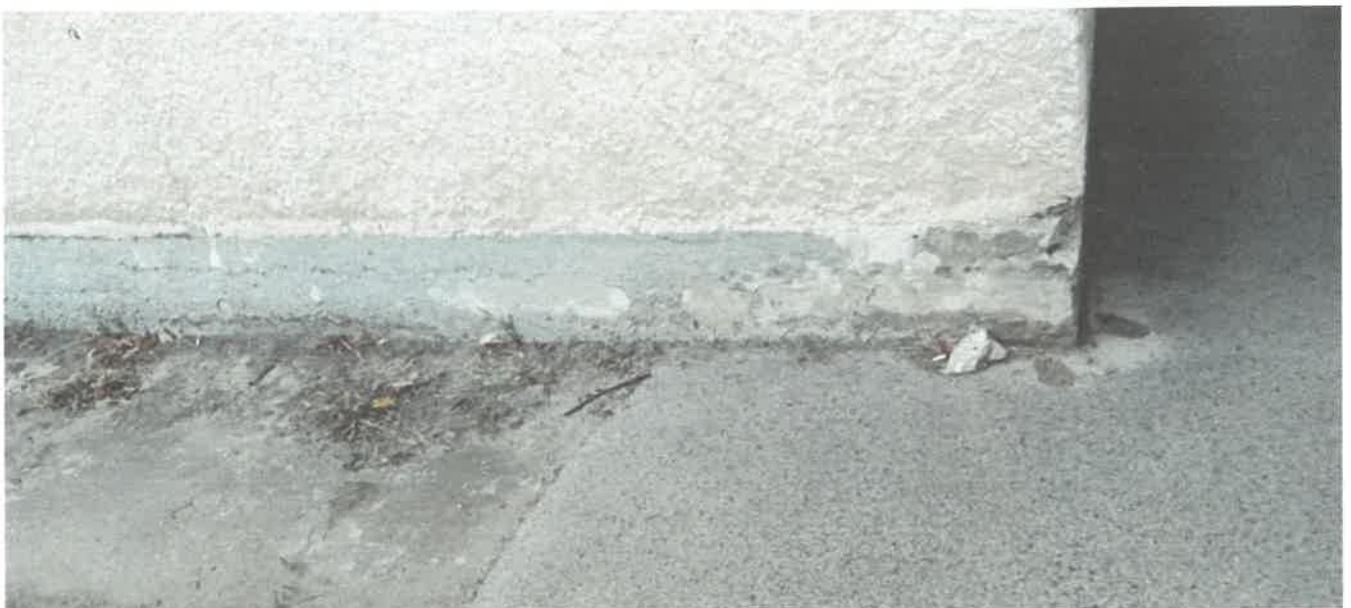
### **Lábazat**

Az épület lábazatának felújítása- hőszigetelése még nem történt meg, karbantartása-tisztítása javasolt.

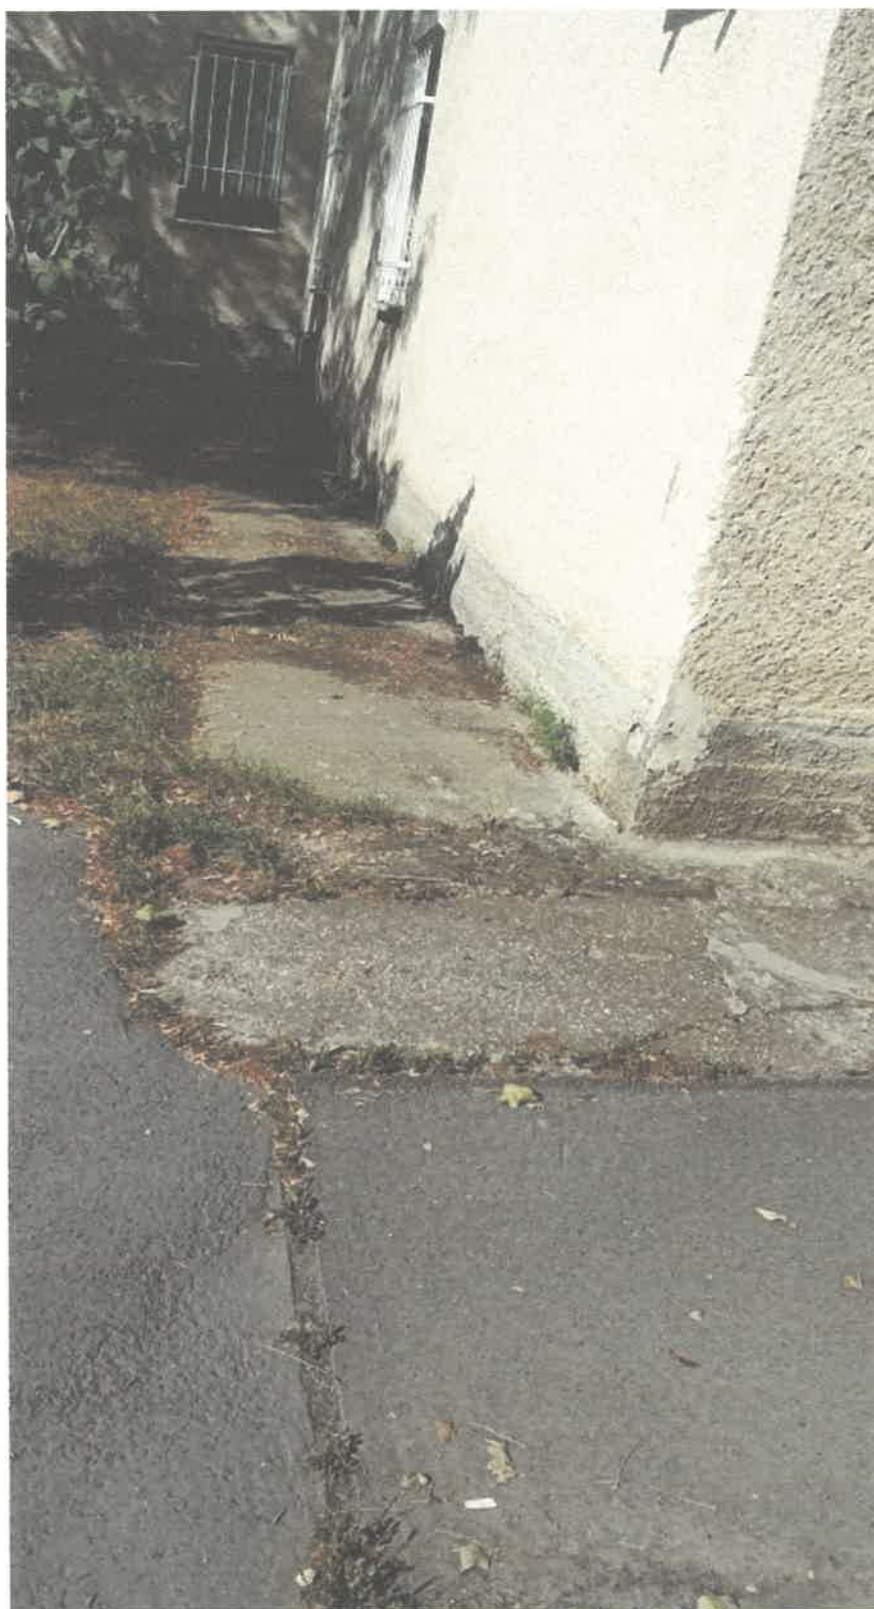
### **Szolgálati járda**

A szolgálati járda megfelelő állapotú, biztonságos közlekedésre alkalmas, azonban az épület adottságait figyelembe véve gyalogos közlekedés csak részlegesen történik rajta. A további károk és az épület vizesedésének elkerülése érdekében a növényzet eltávolítása, valamint a hézagok javítása indokolt.

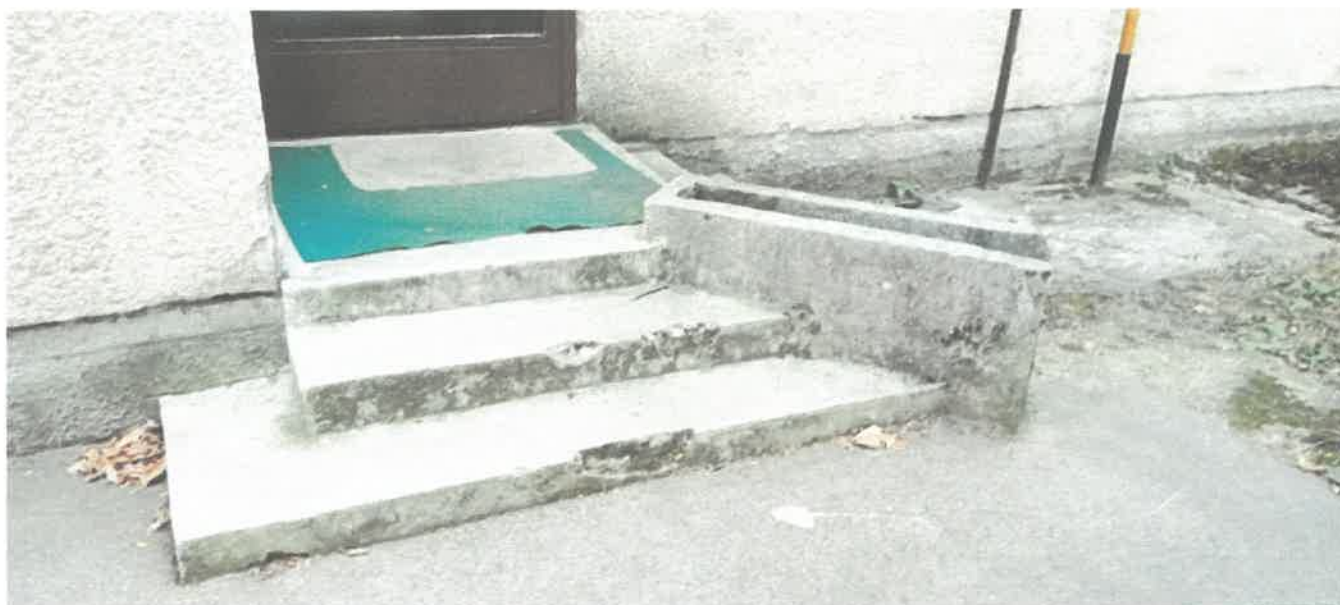
### **Főbejárat lépcső**

A főbejáráshoz vezető aszfalt burkolat épp, a lépcső felújítása az elmúlt években nem történt meg, állapota közepes közlekedésre alkalmas.

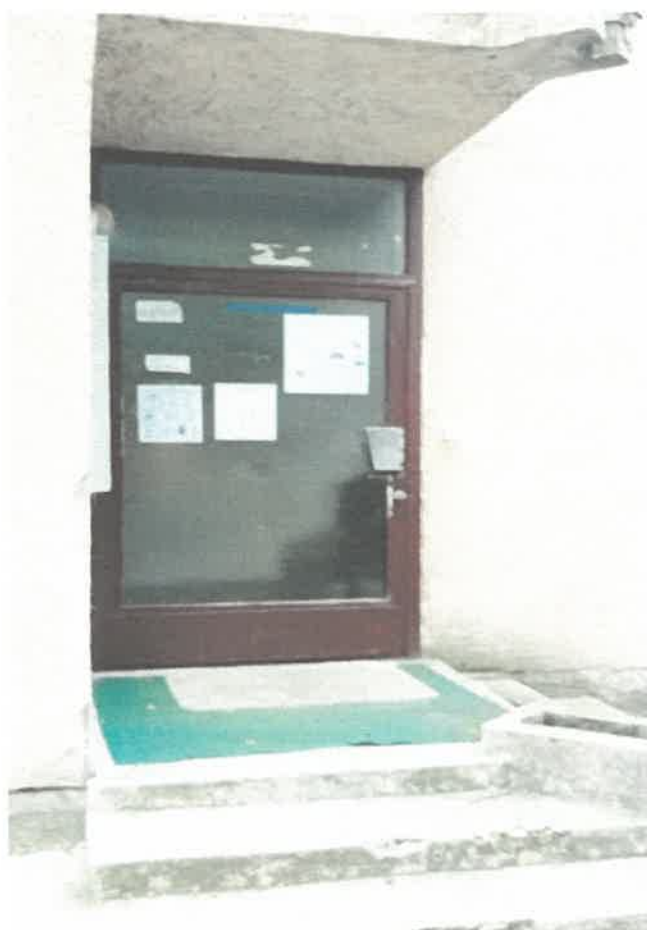
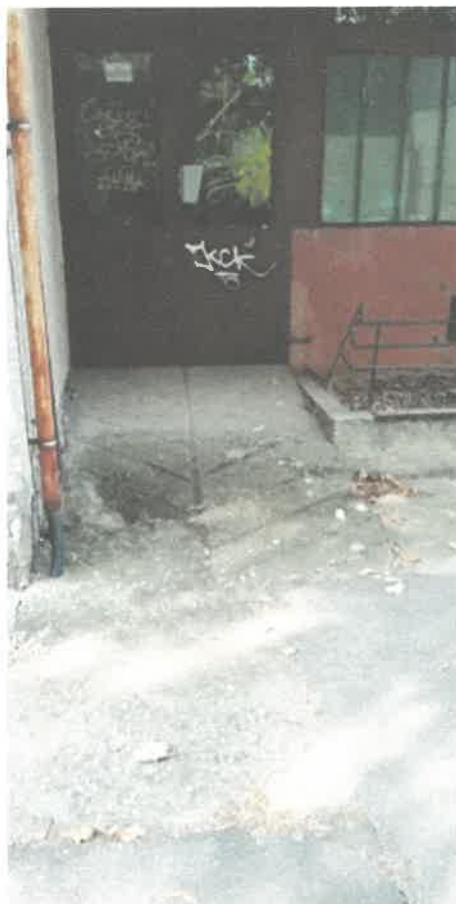
### **Bejárat**

A belső, lépcsőházba vezető ajtó cseréje az elmúlt években nem történt meg, állapota megfelelő azonban hőszigetelő képessége kérdéses.

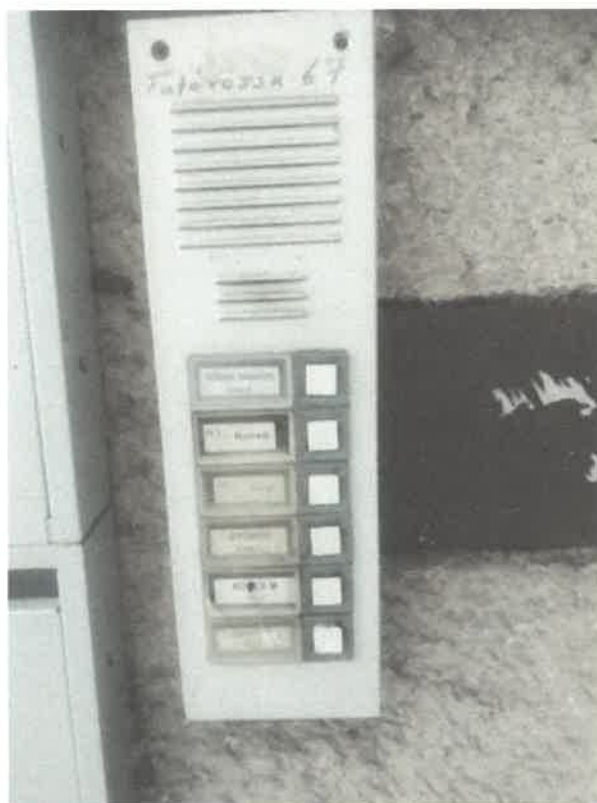
### **Kaputelefon rendszer**

A kapu telefon IQ típusú, karbantartása rendszeresen megtörténik, állapota megfelelő.

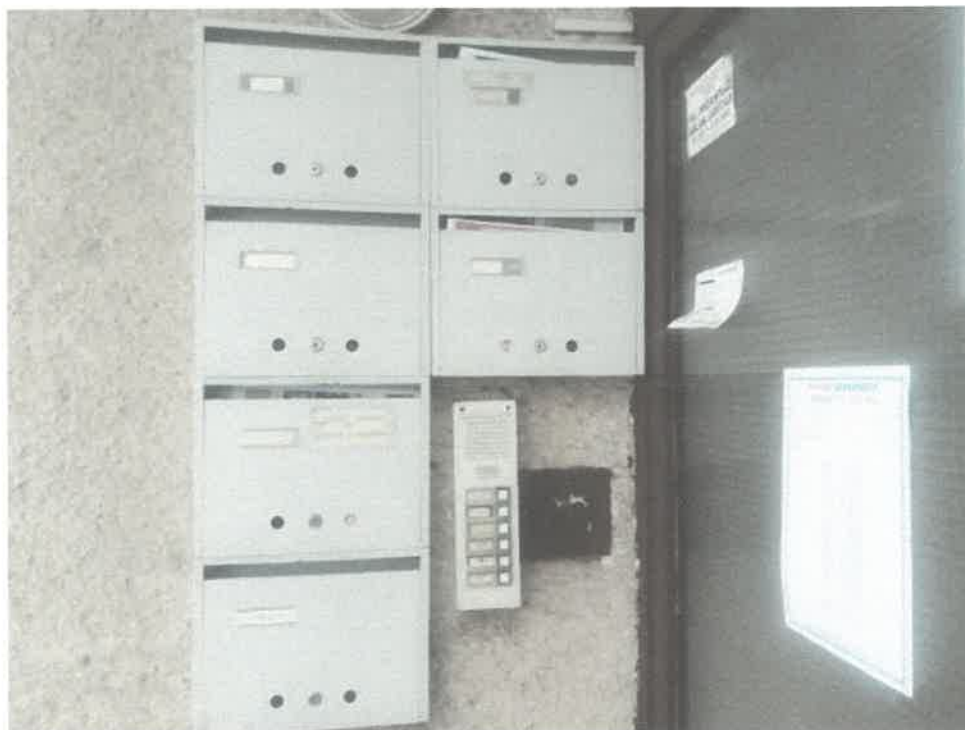
### **Postaládák**

A postaládák cseréje az elmúlt években nem történt meg, állapotuk megfelelő, biztonságosnak mondható.

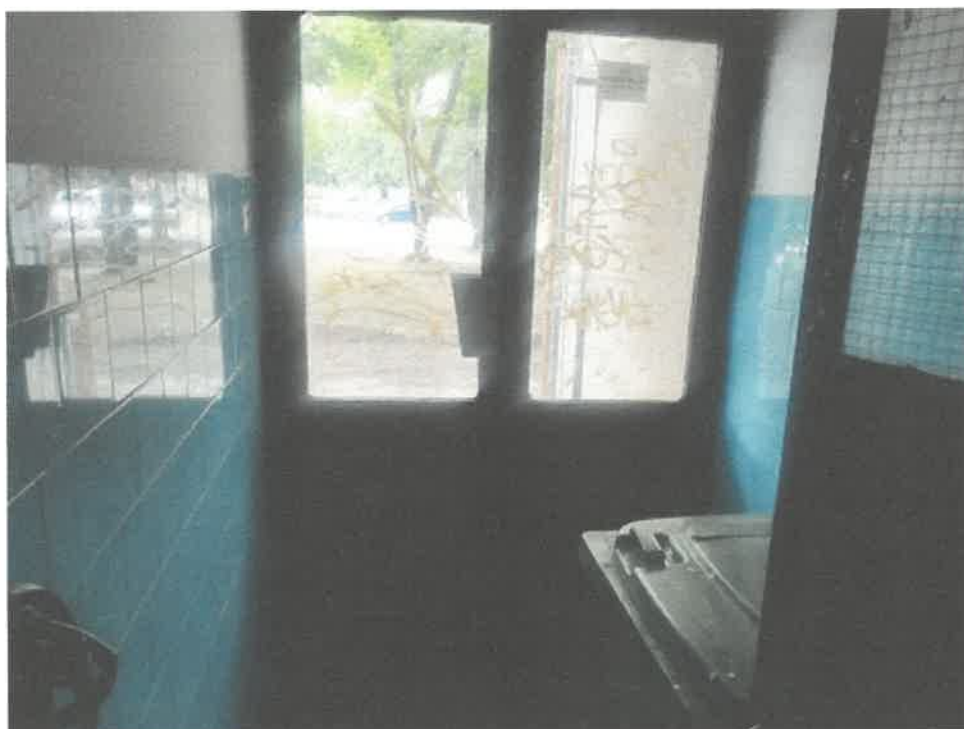
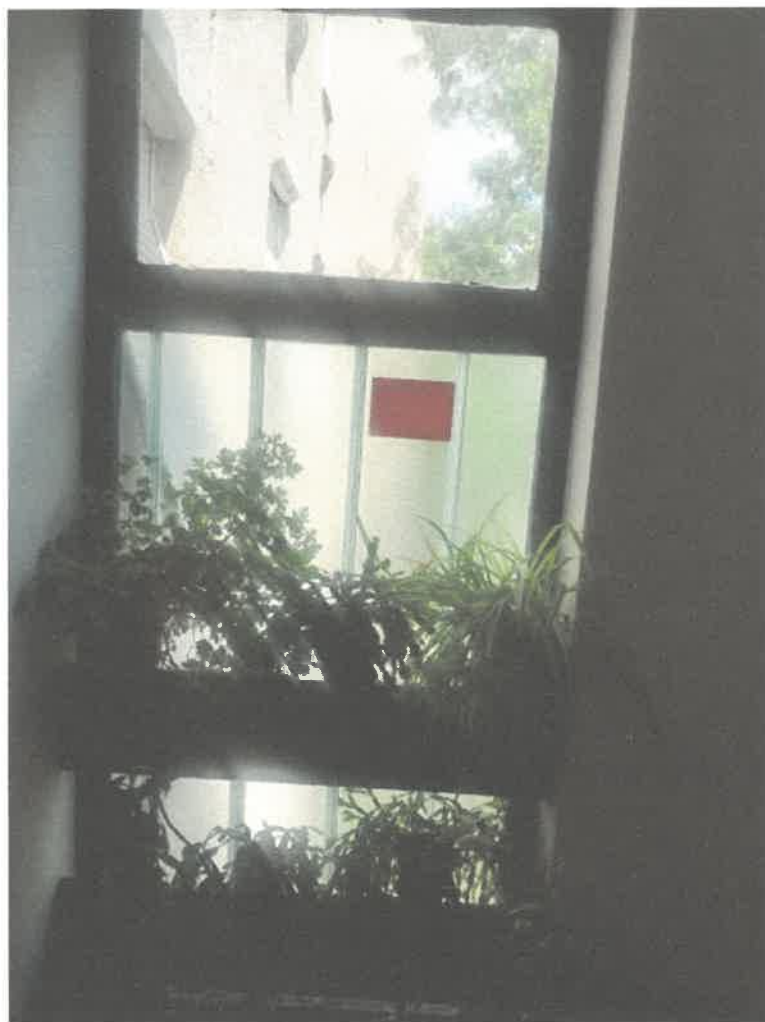
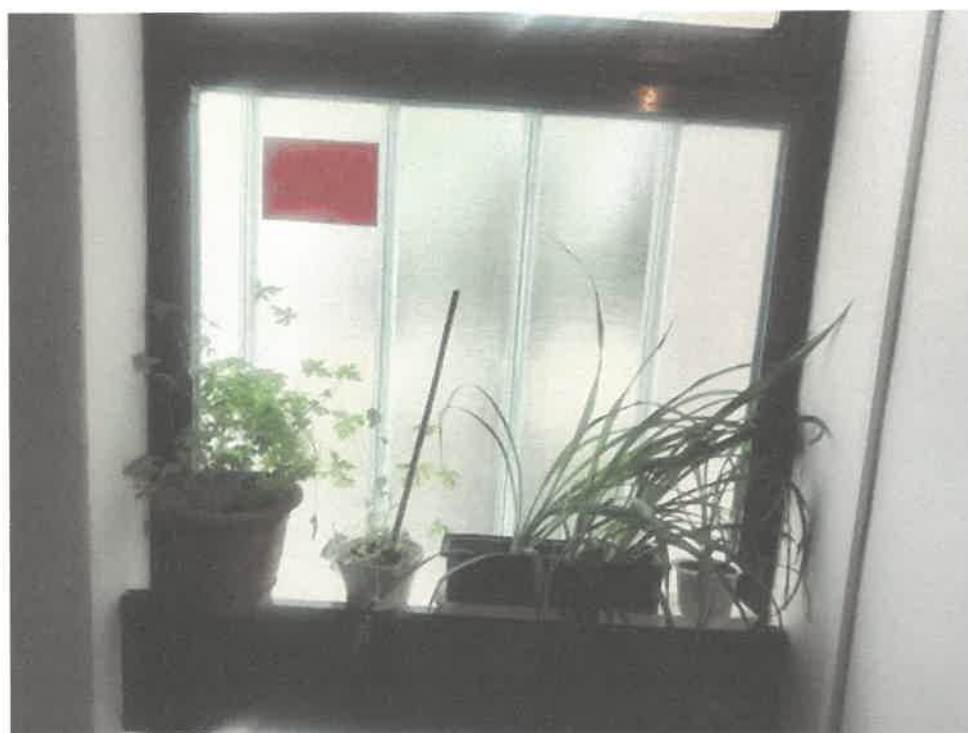
**Belső nyílászárók, sorolt szerkezetek**

A lépcsőházi sorolt szerkezetek állapota megfelelő, karbantartásuk javasolt.

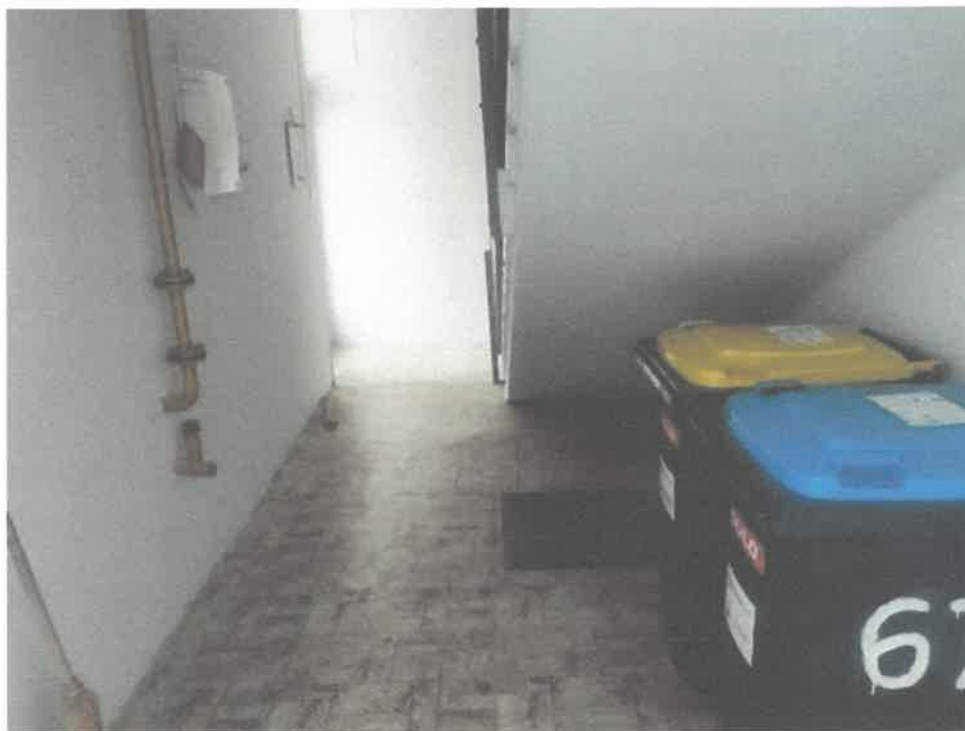
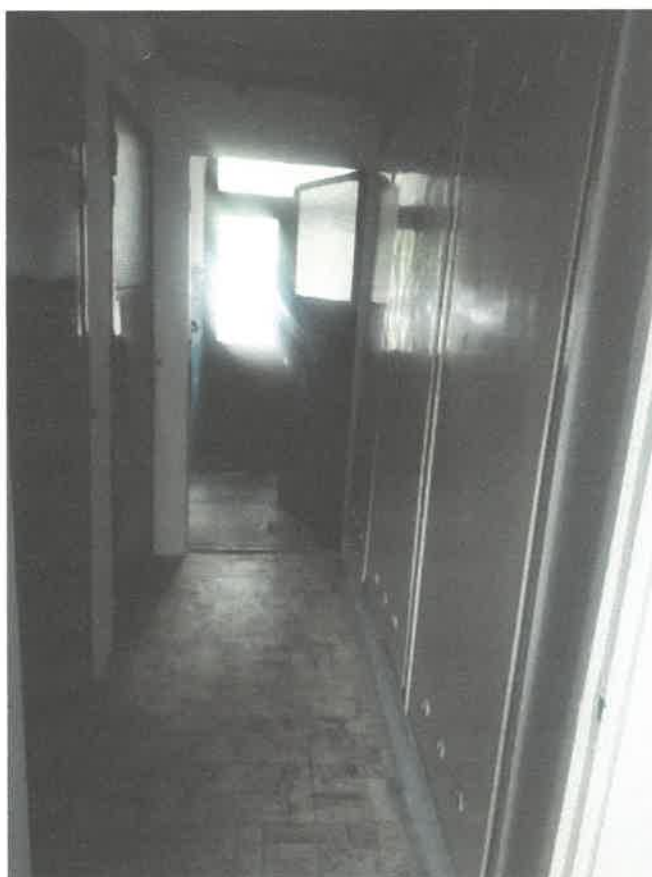
**Közös tárolók, kukatárolók**

A lépcsőházban külön kukatároló helyiség nem került kialakításra, az edények a földszinten kerültek elhelyezésre. Állapotuk a koruknak megfelelő, funkciójuk ellátására alkalmasak.

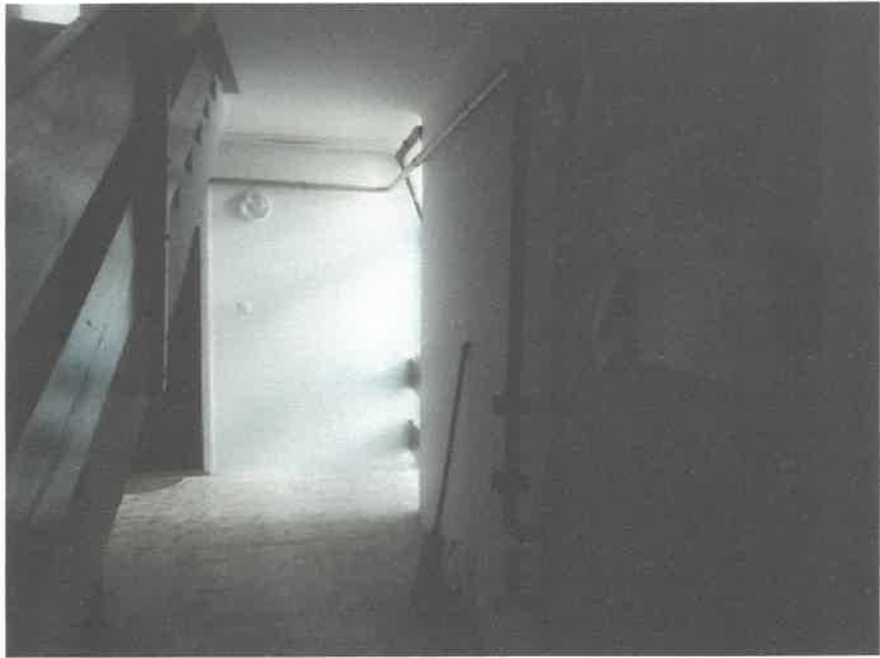
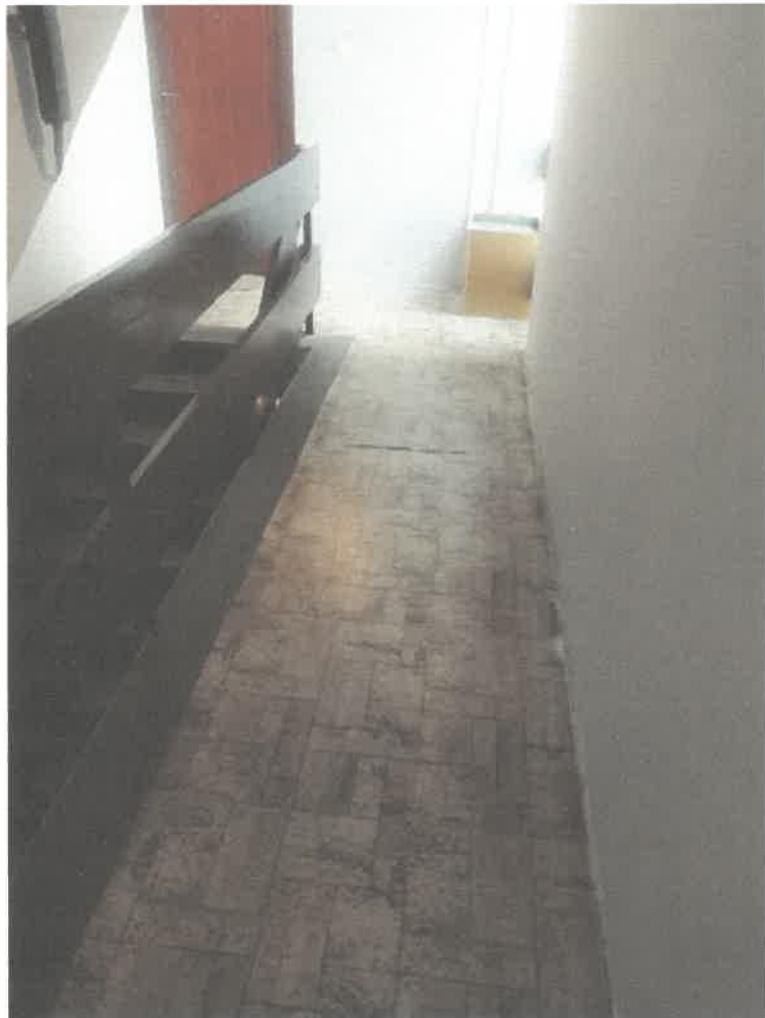
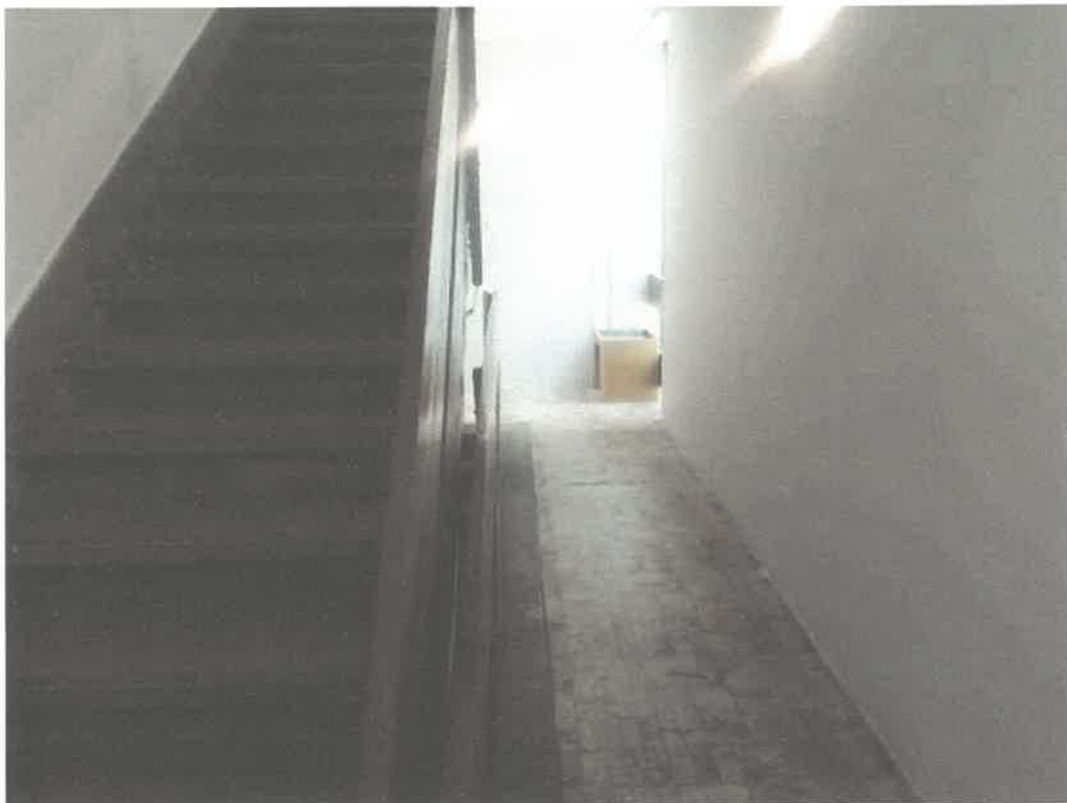
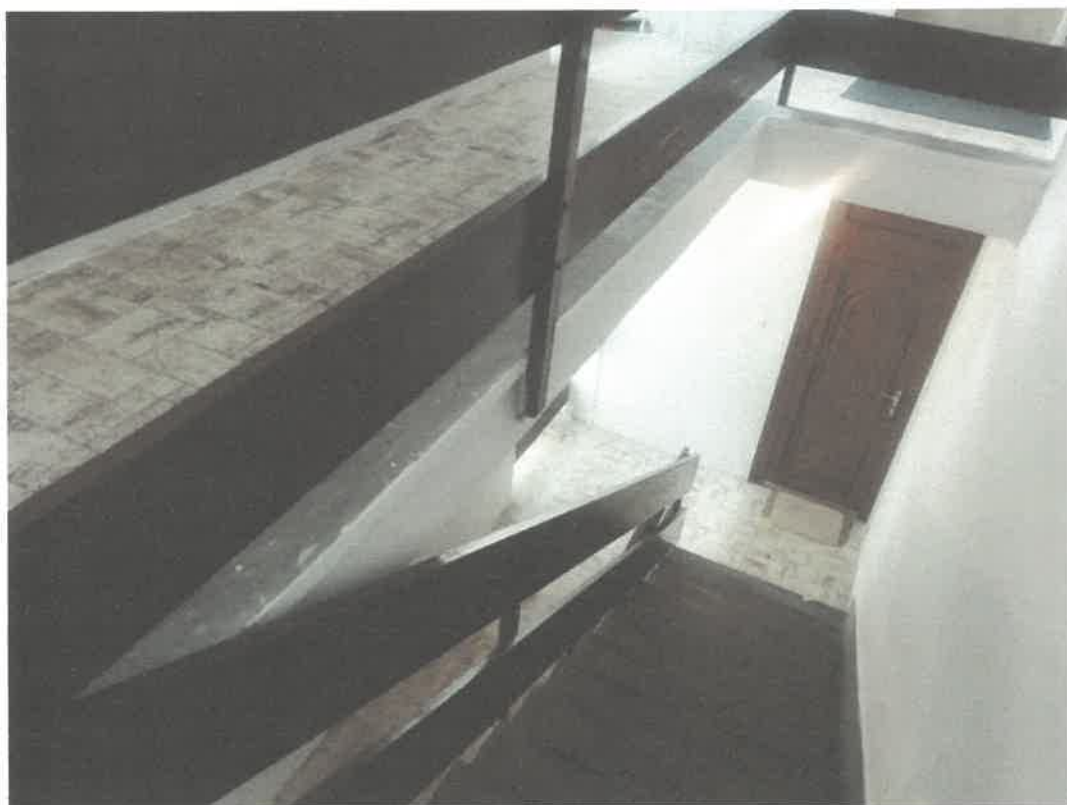
#### **Lépcsőházi burkolatok, korlát**

A lépcsőházban lévő burkolatok folytonosak, hiány a felmérés időpontjában nem volt. Az aljzat PVC lemezből került kialakításra. A korlátok állapota és rögzítése biztonságosnak mondható.

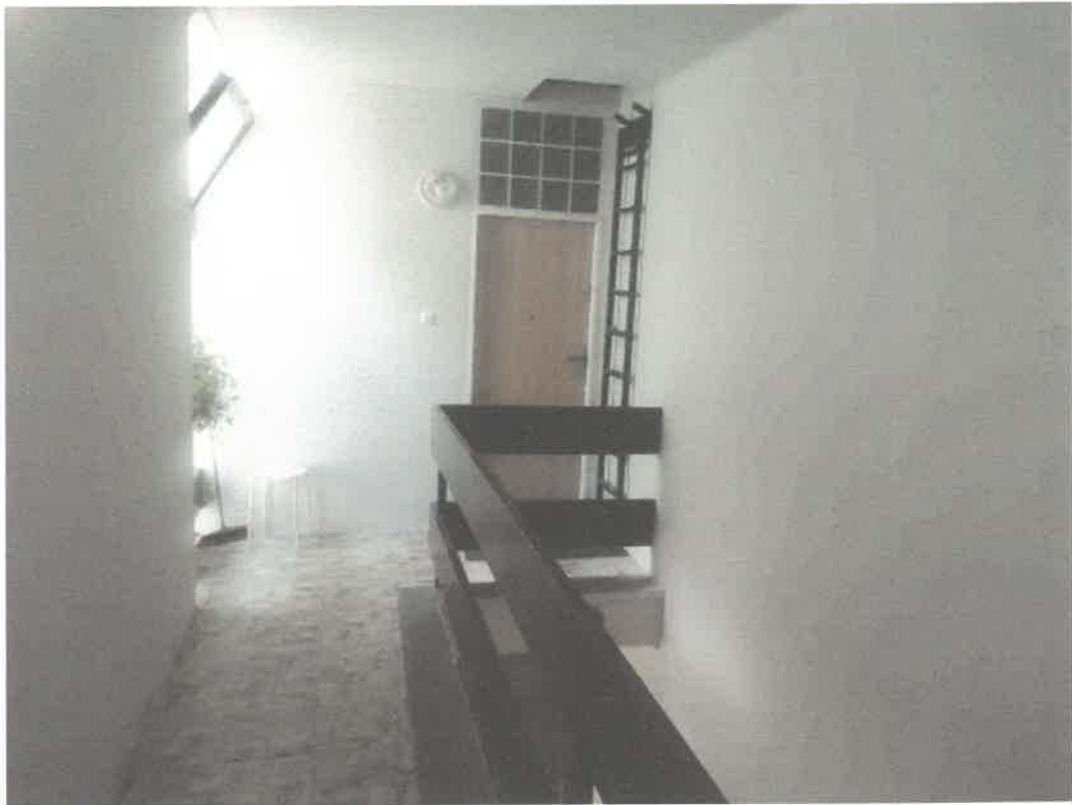
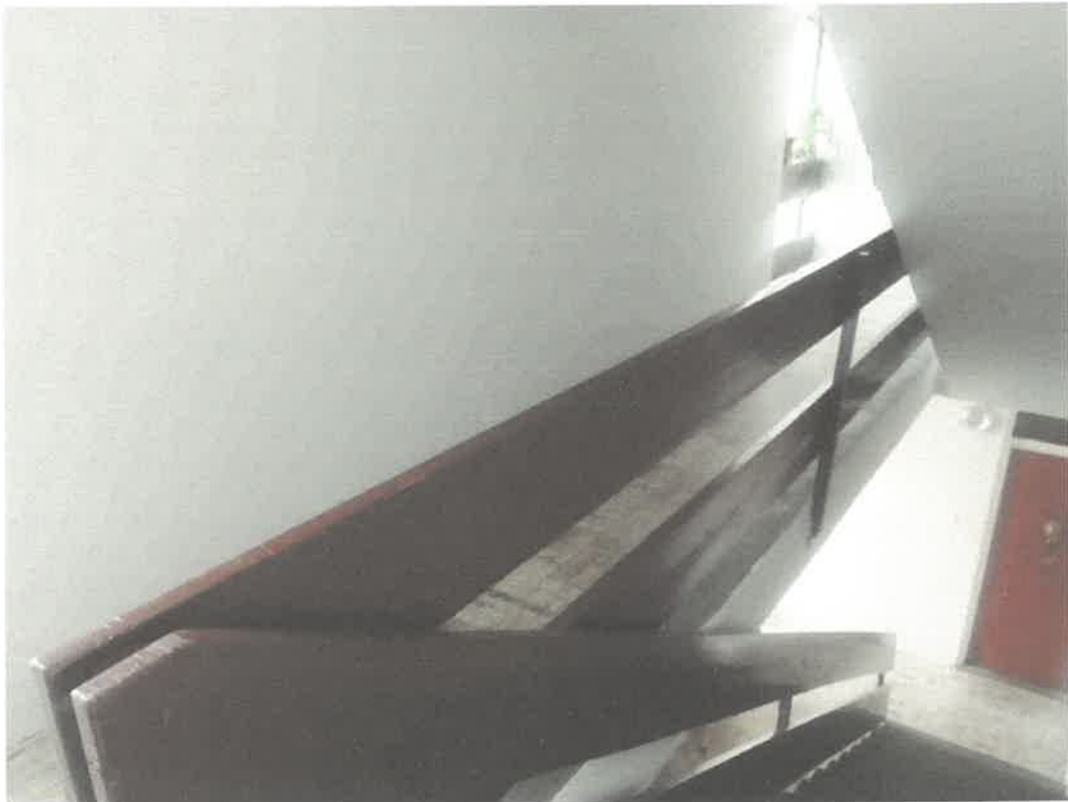
### **Lépcsőházi falak állapota**

A lépcsőházban a falburkolatok festése a következő években nem lesz időszerű, megfelelő állapotú.
