**Szervezet:** Összefogás Lakásszövetkezet  
**Jegyzőkönyv felvételének helye:** Budapest, XVI. Ker., Dóra tér 11.  
**Bejárás időpontja:** 2021. szeptember 9.  
**Tűzvédelmi bejárást végezte:** Zöld Lajos (TrendSys Kft.) – Tűzvédelmi előadó

Az ellenőrzés célja a bejárás során felmerülő hiányosságok feltárása, intézkedés a nem-megfelelőségek megszüntetésére a tűzvédelmi megfelelőség követelményeinek teljesülése érdekében.

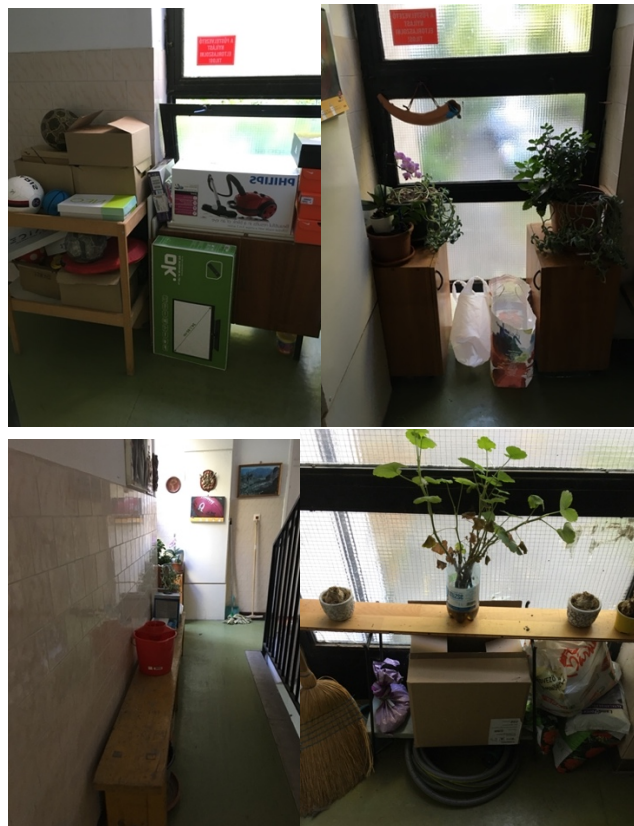
2.)

**Lépcsőházba, közlekedési útvonalon, éghető anyagot tárolni tilos.**

**54/2014. (XII. 5.) BM rendelet 104. Lakó- és szállásépületek 205. §**

**(2) Lakórendeltetésű épületek, épületrészek területén a lakáson kívüli közlekedőkön, lépcsőházakban éghető anyagok és a menekülési útvonalat leszűkítő tárgyak - a (3) bekezdésben foglalt kivétellel - nem helyezhetők**

el.

(3) Lakórendeltetésű épületek, épületrészek lakáson kívüli közlekedőin, lépcsőházak pihenőin növények elhelyezhetők, ha a menekülési útvonalat az előírt minimális méret alá nem szűkítik le.

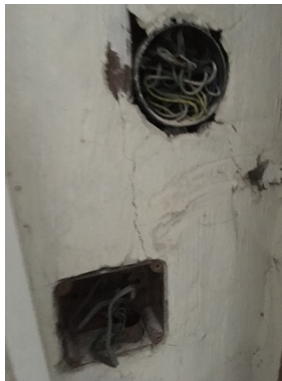
3.)

**Az elektromos kötődobozok burkolatait vissza kell helyezni ott, ahol az hiányzik.**

MSZ 2364-410:1999/IM:2004 szabvány 412.2.3. pontja, mely elő írja, hogy „A burkolatok megbízhatóan legyenek rögzítve, továbbá elegendően szilárdak és tartósak legyenek ahhoz, hogy a normál üzem ismert feltételei között az előírt védettségi fokozatot fenntartsák és az aktív részeket megfelelően elkülönítsék, figyelembe véve külső hatásokat is. ”

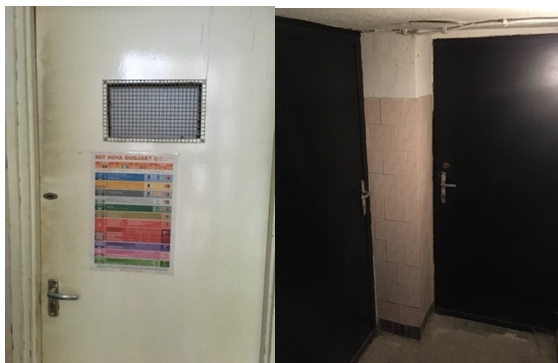
4.)

**Több helységbe és tárolóba nem biztosították a bejutás lehetőségét, így azoknak az ellenőrzése meghiúsult.**

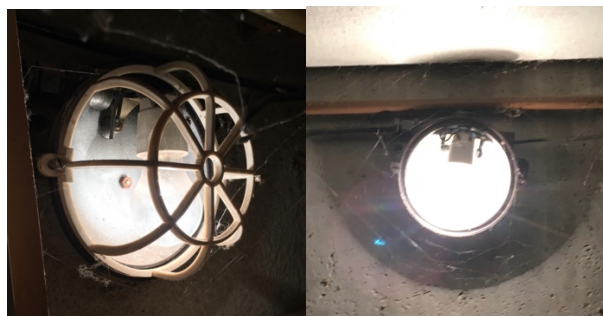
5.)

**A lámpáról hiányzott a búra, így a mechanikai sérülés elleni védelem nincs biztosítva.**

Az MSZ EN 60598-1 szabvány 9.2 pontja A villamos lámpát a mechanikai sérülés elleni védelem érdekében burával ellátva kell kiépíteni és üzemeltetni.

Az MSZ EN 60598-1 szabvány 8.2.1. A lámpatestek kialakítása olyan legyen, hogy aktív részeit ne lehessen megérinteni, ha lámpatestet a rendeltetésszerű használatnak megfelelően felszerelték és bekötötték, valamint ha a lámpatest a fényforrások vagy a gyújtók cseréje céljából nyitva van. Alapszigetelésű részeket a lámpatest külső felületén megfelelő érintés elleni védelem nélkül nem szabad használni.

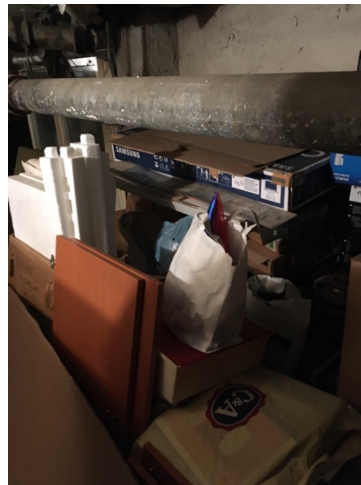
6.)

Az egyes tároló helyeken a tárolás tűzveszélyes a nagymértékben felhalmozott éghető anyag és a közlekedési út hiánya miatt. Az elhelyezett, tárolt anyagok nagymértékben hozzájárulnak a tűz, illetve a füst terjedéséhez, a füstfejlődéshez.

54/2014 (XII.5) BM rendelete az Országos Tűzvédelmi szabályzatról 205. § (1) Az épületben éghető anyag olyan mennyiségben és módon nem tárolható, a rendeltetéshez alkalmasszerűen kapcsolódó tevékenységek kivételével olyan tevékenység nem folytatható, amely a rendeltetésű használatától eltér, tüzet vagy robbanást okozhat.

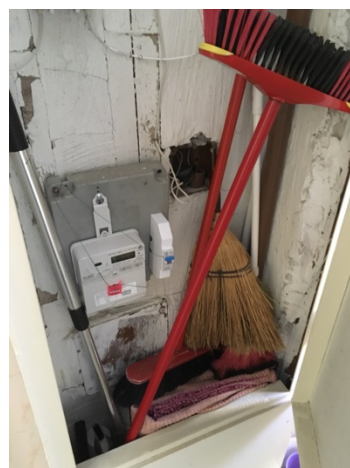
7.)

A villanyóra szekrényben tilos éghető anyagot tárolni.

MSZ 1585:2001 4.5. pontja: „Villamos kapcsoló- és vezérlőkészülékek elérési, menekülési útvonalán illetve azokon a helyeken ahonnan ezeket a villamos szerkezeteket kezelik tilos a hozzáférést gátló tárgyakat és/vagy éghető anyagokat elhelyezni.” vagy közelében
