Szervezet:	Összefogás Lakásszövetkezet
Jegyzőkönyv felvételének helye:	Budapest, XVI. Ker., Futórózsa u. 79.
Bejárás időpontja:	2021. augusztus 26.
Tűzvédelmi bejárást végezte:	Zöld Lajos (TrendSys Kft.) – Tűzvédelmi előadó

Az ellenőrzés célja a bejárás során felmerülő hiányosságok feltárása, intézkedés a nem-megfelelőségek megszüntetésére a tűzvédelmi megfelelőség követelményeinek teljesülése érdekében.

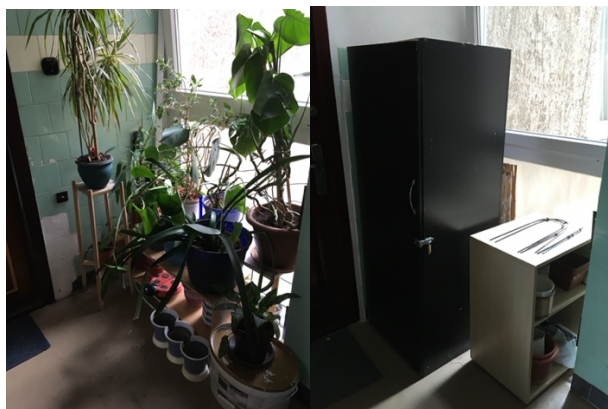
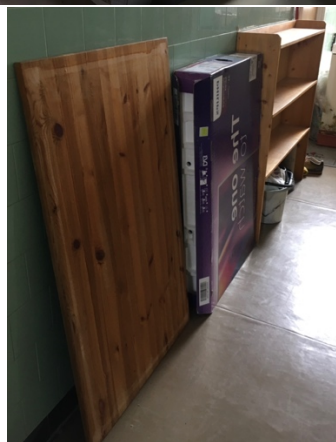
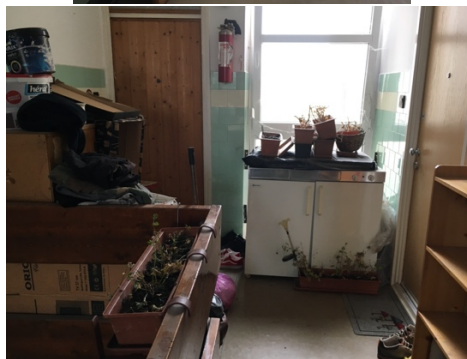
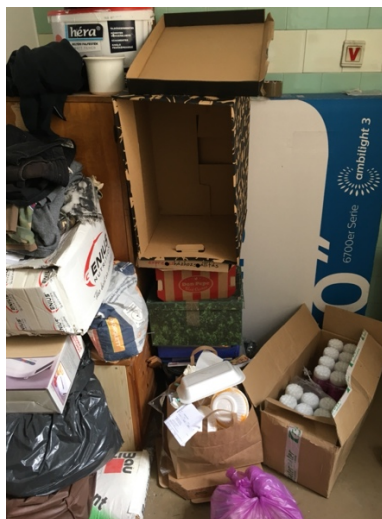
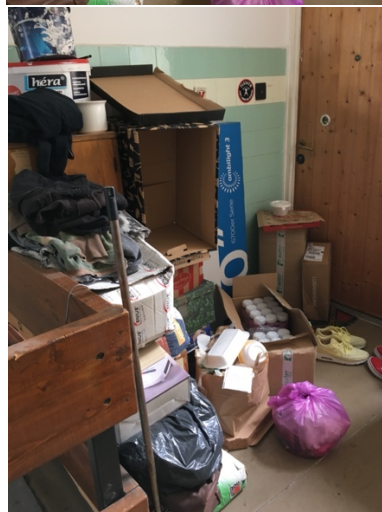
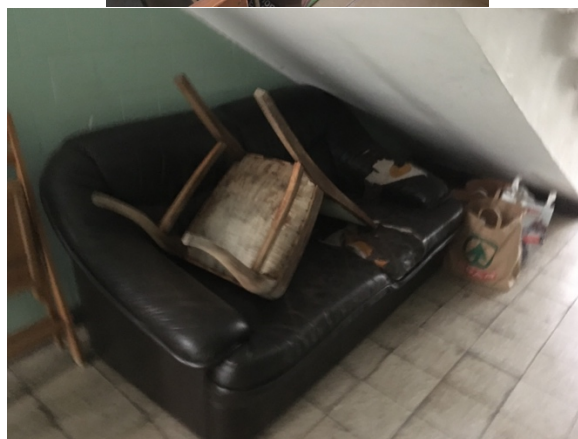
1.)

Lépcsőházba, közlekedési útvonalon,
éghető anyagot tárolni tilos.

Az egyes tároló helyeken a tárolás tűzveszélyes a nagymértékben felhalmozott éghető anyag és a közlekedési út hiánya miatt. Az elhelyezett, tárolt anyagok nagymértékben hozzájárulnak a tűz, illetve a füst terjedéséhez, a füstfejlődéshez.

54/2014. (XII. 5.) BM rendelet 104. Lakó- és szállásépületek 205. §

(2) Lakórendeltetésű épületek, épületrészek területén a lakáson kívüli közlekedőkön, lépcsőházakban éghető anyagok és a menekülési útvonalat leszűkítő tárgyak - a (3) bekezdésben foglalt kivétellel - nem helyezhetők el.

(3) Lakórendeltetésű épületek, épületrészek lakáson kívüli közlekedőin, lépcsőházak pihenőin növények elhelyezhetők, ha a menekülési útvonalat az előírt minimális méret alá nem szűkítik le.

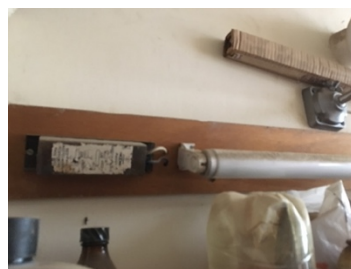
5.)

A lámpáról hiányzott a búra, így a mechanikai sérülés elleni védelem nincs biztosítva.

Az MSZ EN 60598-1 szabvány 9.2 pontja A villamos lámpát a mechanikai sérülés elleni védelem érdekében burával ellátva kell kiépíteni és üzemeltetni.

Az MSZ EN 60598-1 szabvány 8.2.1. A lámpatestek kialakítása olyan legyen, hogy aktív részeit ne lehessen megérinteni, ha lámpatestet a rendeltetésszerű használatnak megfelelően felszerelték és bekötötték, valamint ha a lámpatest a fényforrások vagy a gyújtók cseréje céljából nyitva van. Alapszigetelésű részeket a lámpatest külső felületén megfelelő érintés elleni védelem nélkül nem szabad használni.

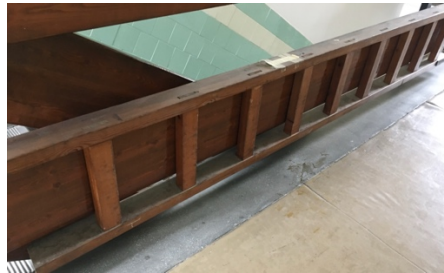
6.)

A tetőkijárást biztosító fa létra balesetveszélyes.

58. § (1) A létrát úgy kell felállítani, hogy az a használata során stabil legyen. A hordozható létra lábait tartós, erős, megfelelő méretű szilárd alapra kell helyezni úgy, hogy a létrafokok vízszintes helyzetben maradjanak. A támasztó, illetve függesztett létrákat - a kötélletra kivételével - elcsúszás és kilengés ellen biztosítani kell.

(3) A munkaszintek megközelítését lehetővé tevő létrát úgy kell megválasztani és elhelyezni, hogy az egyéb kapaszkodási lehetőség hiányában legalább 1 méterre nyúljon ki az elérendő munkaszint fölé.

(7) A támasztólétrának a vízszinteshez képest 60-75°-os szöget kell bezárnia a létra típusától függően.
