Szervezet:	Összefogás Lakásszövetkezet
Jegyzőkönyv felvételének helye:	Budapest, XVI. Ker., Futórózsa u. 88.
Bejárás időpontja:	2021. szeptember 2.
Tűzvédelmi bejárást végezte:	Zöld Lajos (TrendSys Kft.) – Tűzvédelmi előadó

Az ellenőrzés célja a bejárás során felmerülő hiányosságok feltárása, intézkedés a nem-megfelelőségek megszüntetésére a tűzvédelmi megfelelés követelményeinek teljesülése érdekében.

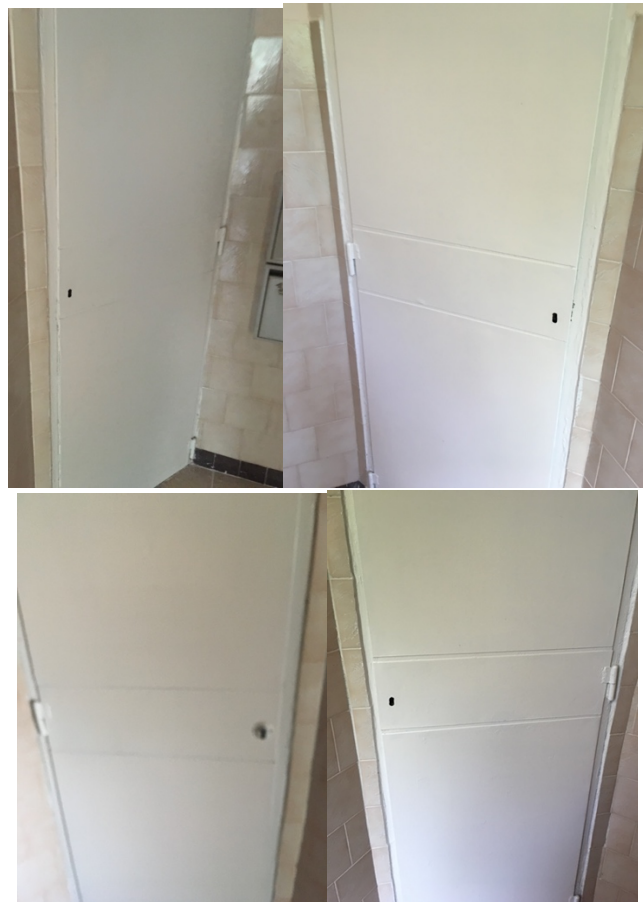
1.)

Több villanyóra szekrény zárva volt, ezért azoknak ellenőrzése meghiúsult.

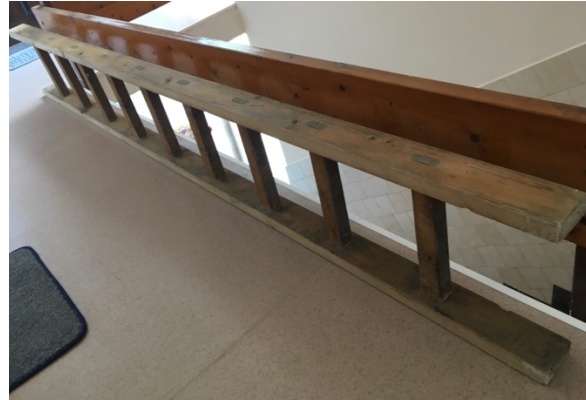
2.)

**A tetőkijárást biztosító fa létra
balesetveszélyes.**

10/2016. (IV. 5.) NGM rendelet a munkaeszközök és használatuk biztonsági és egészségügyi követelményeinek minimális szintjéről.

58. § (1) A létrát úgy kell felállítani, hogy az a használata során stabil legyen. A hordozható létra lábait tartós, erős, megfelelő méretű szilárd alapra kell helyezni úgy, hogy a létrafokok vízszintes helyzetben maradjanak. A támasztó, illetve függesztett létrákat - a kötélletra kivételével - elcsúszás és kilengés ellen biztosítani kell.

(3) A munkaszintek megközelítését lehetővé tevő létrát úgy kell megválasztani és elhelyezni, hogy az egyéb kapaszkodási lehetőség hiányában legalább 1 méterre nyúljon ki az elérendő munkaszint fölé.

(7) A támasztólétrának a vízszinteshez képest 60-75°-os szöget kell bezárnia a létra típusától függően.

3/2002. (II. 8.) SzCsM-EüM együttes rendelet 12. § (1) A közlekedési útvonalakat, beleértve a szabadtéri munkahelyeket, a lépcsőket, a rögzített létrákat és a rakodófülkéket vagy rámpákat (rakodókat) úgy kell elhelyezni és méretezni, hogy a gyalogosok és a járművek részére könnyű, biztonságos és megfelelő hozzáférést tegyenek lehetővé úgy, hogy az ilyen közlekedési útvonalak közelében dolgozó munkavállalók ne kerülhessenek veszélyes helyzetbe. (5) A munkahelyeken a közlekedési utakat - a munkaeszközökre is figyelemmel - a külön jogszabályokban meghatározottak szerint egyértelműen jelölni kell.

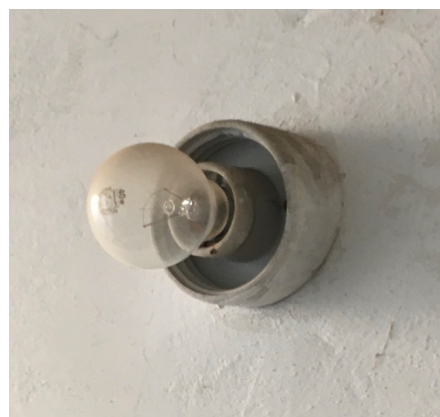
3.)

**A lámpáról hiányzott a búra, így a
mechanikai sérülés elleni védelem nincs
biztosítva.**

Az MSZ EN 60598-1 szabvány 9.2 pontja A villamos lámpát a mechanikai sérülés elleni védelem érdekében burával ellátva kell kiépíteni és üzemeltetni.

Az MSZ EN 60598-1 szabvány 8.2.1. A lámpatestek kialakítása olyan legyen, hogy aktív részeit ne lehessen megérinteni, ha lámpatestet a rendeltetésszerű használatnak megfelelően felszerelték és bekötötték, valamint ha a lámpatest a fényforrások vagy a gyújtók cseréje céljából nyitva van. Alapszigetelésű részeket a lámpatest külső felületén megfelelő érintés elleni védelem nélkül nem szabad használni.
