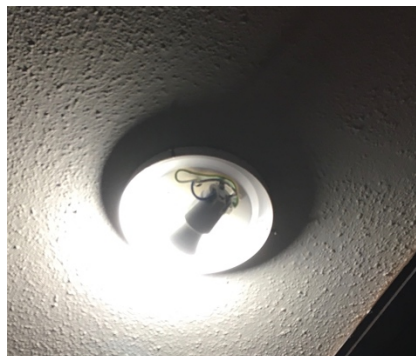
2.)

A lámpáról hiányzott a búra, így a mechanikai sérülés elleni védelem nincs biztosítva.

Az MSZ EN 60598-1 szabvány 9.2 pontja A villamos lámpát a mechanikai sérülés elleni védelem érdekében burával ellátva kell kiépíteni és üzemeltetni.

Az MSZ EN 60598-1 szabvány 8.2.1. A lámpatestek kialakítása olyan legyen, hogy aktív részeit ne lehessen megérinteni, ha lámpatestet a rendeltetésszerű használatnak megfelelően felszerelték és bekötötték, valamint ha a lámpatest a fényforrások vagy a gyújtók cseréje céljából nyitva van. Alapszigetelésű részeket a lámpatest külső felületén megfelelő érintés elleni védelem nélkül nem szabad használni.

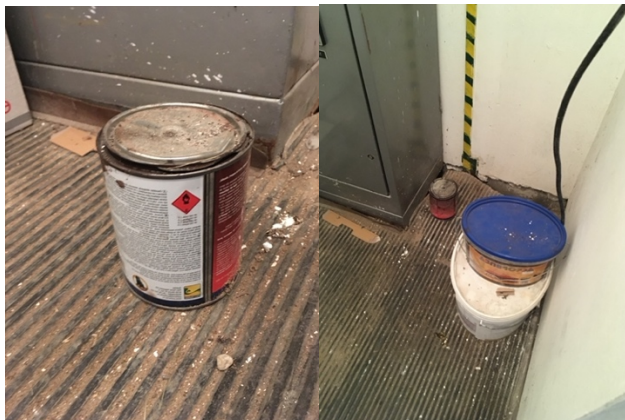
3.)

Az elektromos kapcsolók közelében éghető anyagot tárolni tilos és tűzveszélyes!

MSZ 1585:2001 4.5. pontja: „Villamos kapcsoló- és vezérlőkészülékek elérési, menekülési útvonalán vagy közelében illetve azokon a helyeken ahonnan ezeket a villamos szerkezeteket kezelik tilos a hozzáférést gátló tárgyakat és / vagy éghető anyagokat elhelyezni.”
