<b>Szervezet:</b>	Összefogás Lakásszövetkezet
<b>Jegyzőkönyv felvételének helye:</b>	Budapest, XVI. Ker., Gizella tér 7.
<b>Bejárás időpontja:</b>	2021. augusztus 26.
<b>Tűzvédelmi bejárást végezte:</b>	Zöld Lajos (TrendSys Kft.) – Tűzvédelmi előadó

Az ellenőrzés célja a bejárás során felmerülő hiányosságok feltárása, intézkedés a nem-megfelelőségek megszüntetésére a tűzvédelmi megfelelés követelményeinek teljesülése érdekében.

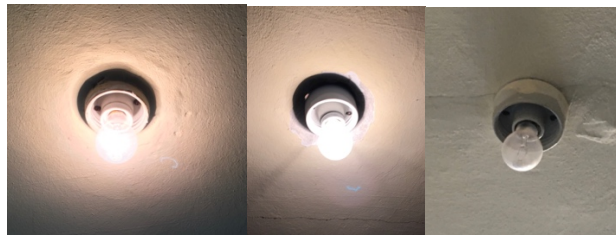
1.)

**A lámpáról hiányzott a búra, így a mechanikai sérülés elleni védelem nincs biztosítva.**

**Az MSZ EN 60598-1 szabvány 9.2 pontja** A villamos lámpát a mechanikai sérülés elleni védelem érdekében burával ellátva kell kiépíteni és üzemeltetni.

**Az MSZ EN 60598-1 szabvány 8.2.1.** A lámpatestek kialakítása olyan legyen, hogy aktív részeit ne lehessen megérinteni, ha lámpatestet a rendeltetésszerű használatnak megfelelően felszerelték és bekötötték, valamint ha a lámpatest a fényforrások vagy a gyújtók cseréje céljából nyitva van. Alapszigetelésű részeket a lámpatest külső felületén megfelelő érintés elleni védelem nélkül nem szabad használni.

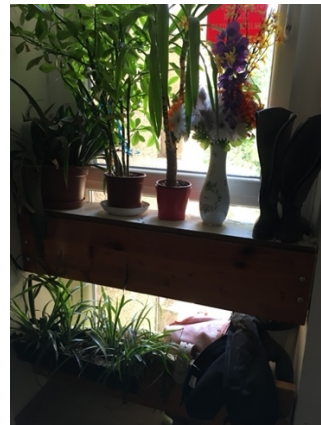
2.)

**Lépcsőházba, közlekedési útvonalon, éghető anyagot tárolni tilos.**

**54/2014. (XII. 5.) BM rendelet 104. Lakó- és szállásépületek 205. §**

(2) Lakórendeltetésű épületek, épületrészek területén a lakáson kívüli közlekedőkön, lépcsőházakban éghető anyagok és a menekülési útvonalat leszűkítő tárgyak - a (3) bekezdésben foglalt kivétellel - nem helyezhetők el.

(3) Lakórendeltetésű épületek, épületrészek lakáson kívüli közlekedőin, lépcsőházak pihenőin növények elhelyezhetők, ha a menekülési útvonalat az előírt minimális méret alá nem szűkítik le.
