| <b>Szervezet:</b> | Összefogás Lakásszövetkezet |
| <b>Jegyzőkönyv felvételének helye:</b> | Budapest, XVI. Ker., Linda tér 5. |
| <b>Bejárás időpontja:</b> | 2021. július 22. |
| <b>Tűzvédelmi bejárást végezte:</b> | Zöld Lajos (TrendSys Kft.) – Tűzvédelmi előadó |

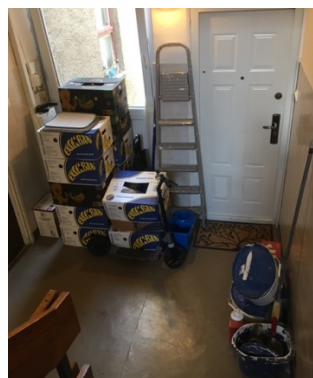
2.)

**Lépcsőházba, közlekedési útvonalon, éghető anyagot tárolni tilos.**

**54/2014. (XII. 5.) BM rendelet 104. Lakó- és szállásépületek 205. §**

(2) Lakórendeltetésű épületek, épületrészek területén a lakáson kívüli közlekedőkön, lépcsőházakban éghető anyagok és a menekülési útvonalat leszűkítő tárgyak - a (3) bekezdésben foglalt kivétellel - nem helyezhetők el.

(3) Lakórendeltetésű épületek, épületrészek lakáson kívüli közlekedőin, lépcsőházak pihenőin növények elhelyezhetők, ha a menekülési útvonalat az előírt minimális méret alá nem szűkítik le.

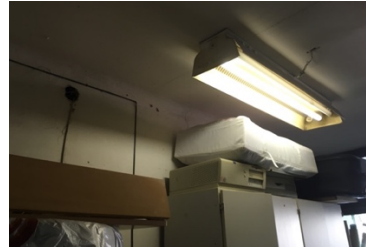
3.)

**A lámpáról hiányzott a búra, így a mechanikai sérülés elleni védelem nincs biztosítva.**

**Az MSZ EN 60598-1 szabvány 9.2 pontja** A villamos lámpát a mechanikai sérülés elleni védelem érdekében burával ellátva kell kiépíteni és üzemeltetni.

**Az MSZ EN 60598-1 szabvány 8.2.1.** A lámpatestek kialakítása olyan legyen, hogy aktív részeit ne lehessen megérinteni, ha lámpatestet a rendeltetésszerű használatnak megfelelően felszerelték és bekötötték, valamint ha a lámpatest a fényforrások vagy a gyújtók cseréje céljából nyitva van. Alapszigetelésű részeket a lámpatest külső felületén megfelelő érintés elleni védelem nélkül nem szabad használni.
