Szervezet:	Összefogás Lakásszövetkezet
Jegyzőkönyv felvételének helye:	Budapest, XVI. Ker., Sasvár u. 99/B.
Bejárás időpontja:	2021. augusztus 26.
Tűzvédelmi bejárást végezte:	Zöld Lajos (TrendSys Kft.) – Tűzvédelmi előadó

Az ellenőrzés célja a bejárás során felmerülő hiányosságok feltárása, intézkedés a nem-megfelelőségek megszüntetésére a tűzvédelmi megfelelőség követelményeinek teljesülése érdekében.

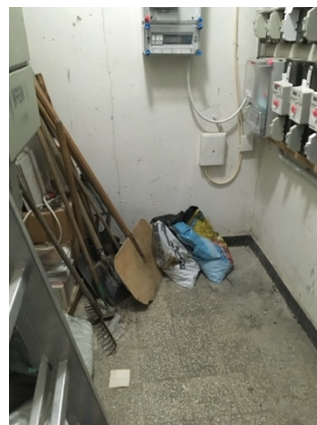
2.)

A villanyóra szekrényben tilos éghető anyagot tárolni.

MSZ 1585:2001 4.5. pontja: „Villamos kapcsoló- és vezérlőkészülékek elérési, menekülési útvonalán illetve azokon a helyeken ahonnan ezeket a villamos szerkezeteket kezelik tilos a hozzáférést gátló tárgyakat és/vagy éghető anyagokat elhelyezni."vagy közelében

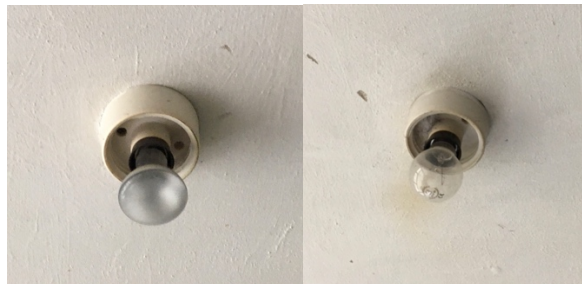
3.)

A lámpáról hiányzott a búra, így a mechanikai sérülés elleni védelem nincs biztosítva.

Az MSZ EN 60598-1 szabvány 9.2 pontja A villamos lámpát a mechanikai sérülés elleni védelem érdekében burával ellátva kell kiépíteni és üzemeltetni.

Az MSZ EN 60598-1 szabvány 8.2.1. A lámpatestek kialakítása olyan legyen, hogy aktív részeit ne lehessen megérinteni, ha lámpatestet a rendeltetésszerű használatnak megfelelően felszerelték és bekötötték, valamint ha a lámpatest a fényforrások vagy a gyújtók cseréje céljából nyitva van. Alapszigetelésű részeket a lámpatest külső felületén megfelelő érintés elleni védelem nélkül nem szabad használni.

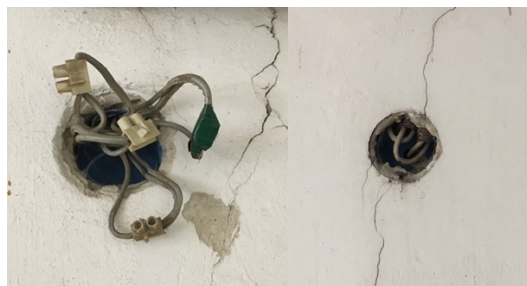
4.)

Az elektromos kötődobozok burkolatait vissza kell helyezni ott, ahol az hiányzik.

MSZ 2364-410:1999/IM:2004 szabvány 412.2.3. pontja, mely elő írja, hogy „A burkolatok megbízhatóan legyenek rögzítve, továbbá elegendően szilárdak és tartósak legyenek ahhoz, hogy a normál üzem ismert feltételei között az előírt védettségi fokozatot fenntartsák és az aktív részeket megfelelően elkülönítsék, figyelembe véve külső hatásokat is. ”
