Szervezet:	Összefogás Lakásszövetkezet
Jegyzőkönyv felvételének helye:	Budapest, XVI. Ker., Sasvár utca 105.
Bejárás időpontja:	2021. július 29.
Tűzvédelmi bejárást végezte:	Zöld Lajos (TrendSys Kft.) – Tűzvédelmi előadó

Az ellenőrzés célja a bejárás során felmerülő hiányosságok feltárása, intézkedés a nem-megfelelőségek megszüntetésére a tűzvédelmi megfelelőség követelményeinek teljesülése érdekében.

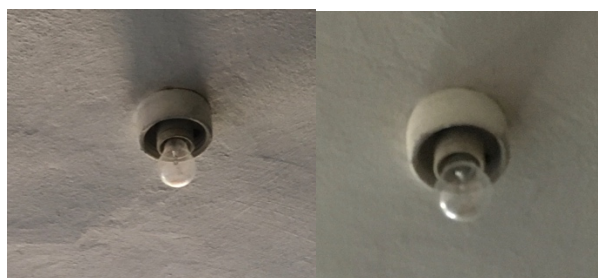
1.)

A lámpáról hiányzott a búra, így a mechanikai sérülés elleni védelem nincs biztosítva.

Az MSZ EN 60598-1 szabvány 9.2 pontja A villamos lámpát a mechanikai sérülés elleni védelem érdekében burával ellátva kell kiépíteni és üzemeltetni.

Az MSZ EN 60598-1 szabvány 8.2.1. A lámpatestek kialakítása olyan legyen, hogy aktív részeit ne lehessen megérinteni, ha lámpatestet a rendeltetésszerű használatnak megfelelően felszerelték és bekötötték, valamint ha a lámpatest a fényforrások vagy a gyújtók cseréje céljából nyitva van. Alapszigetelésű részeket a lámpatest külső felületén megfelelő érintés elleni védelem nélkül nem szabad használni.

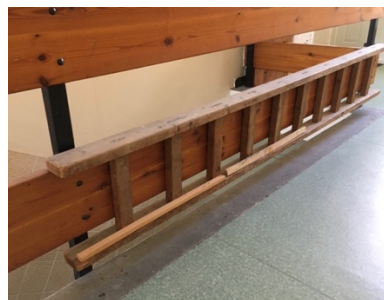
4.)

A tetőkijárást biztosító fa létra balesetveszélyes.

10/2016. (IV. 5.) NGM rendelet a munkaeszközök és használatuk biztonsági és egészségügyi követelményeinek minimális szintjéről.

58. § (1) A létrát úgy kell felállítani, hogy az a használata során stabil legyen. A hordozható létra lábait tartós, erős, megfelelő méretű szilárd alapra kell helyezni úgy, hogy a létrafokok vízszintes helyzetben maradjanak. A támasztó, illetve függesztett létrákat - a kötélletra kivételével - elcsúszás és kilengés ellen biztosítani kell.

(3) A munkaszintek megközelítését lehetővé tevő létrát úgy kell megválasztani és elhelyezni, hogy az egyéb kapaszkodási lehetőség hiányában legalább 1 méterre nyúljon ki az elérendő munkaszint fölé.

(7) A támasztólétrának a vízszinteshez képest 60-75°-os szöget kell bezárnia a létra típusától függően.
