Szervezet:	Összefogás Lakásszövetkezet
Jegyzőkönyv felvételének helye:	Budapest, XVI. Ker., Felsőmalom utca 2/c
Bejárás időpontja:	2021. december 2.
Tűzvédelmi bejárást végezte:	Zöld Lajos (TrendSys Kft.) – Tűzvédelmi előadó

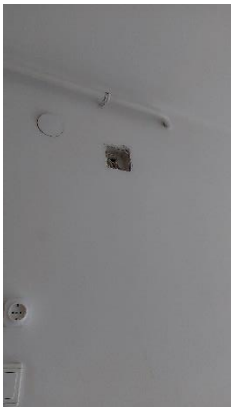
2.)

Az elektromos kötődobozok burkolatait vissza kell helyezni ott, ahol az hiányzik.

MSZ 2364-410:1999/lM:2004 szabvány 412.2.3. pontja, mely elő írja. hogy ,,A burkolatok megbízhatóan legyenek rögzítve, továbbá elegendően szilárdak és tartósak legyenek ahhoz, hogy a normál üzem ismert feltételei között az előírt védettségi fokozatot fenntartsák és az aktív részeket megfelelően elkülönítsék, figyelembe véve külső hatásokat is. "
