Szervezet:	Összefogás Lakásszövetkezet
Jegyzőkönyv felvételének helye:	Budapest, XVI. Ker., Gizella tér 9.
Bejárás időpontja:	2021. augusztus 26.
Tűzvédelmi bejárást végezte:	Zöld Lajos (TrendSys Kft.) – Tűzvédelmi előadó

Az ellenőrzés célja a bejárás során felmerülő hiányosságok feltárása, intézkedés a nem-megfelelőségek megszüntetésére a tűzvédelmi megfelelőség követelményeinek teljesülése érdekében.

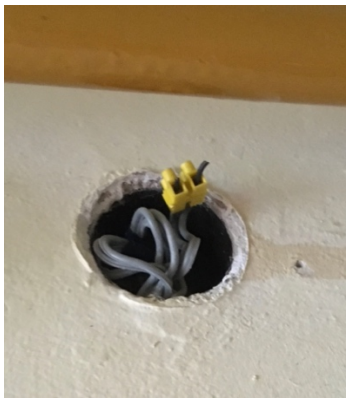
2.)

Az elektromos kötődobozok burkolatait vissza kell helyezni ott, ahol az hiányzik.

MSZ 2364-410:1999/lM:2004 szabvány 412.2.3. pontja, mely elő írja. hogy ,,A burkolatok megbízhatóan legyenek rögzítve, továbbá elegendően szilárdak és tartósak legyenek ahhoz, hogy a normál üzem ismert feltételei között az előírt védettségi fokozatot fenntartsák és az aktív részeket megfelelően elkülönítsék, figyelembe véve külső hatásokat is. "
