Összefogás Lakásszövetkezet

Állagfelmérés 2024.

1165 Budapest, Dóra tér 1.

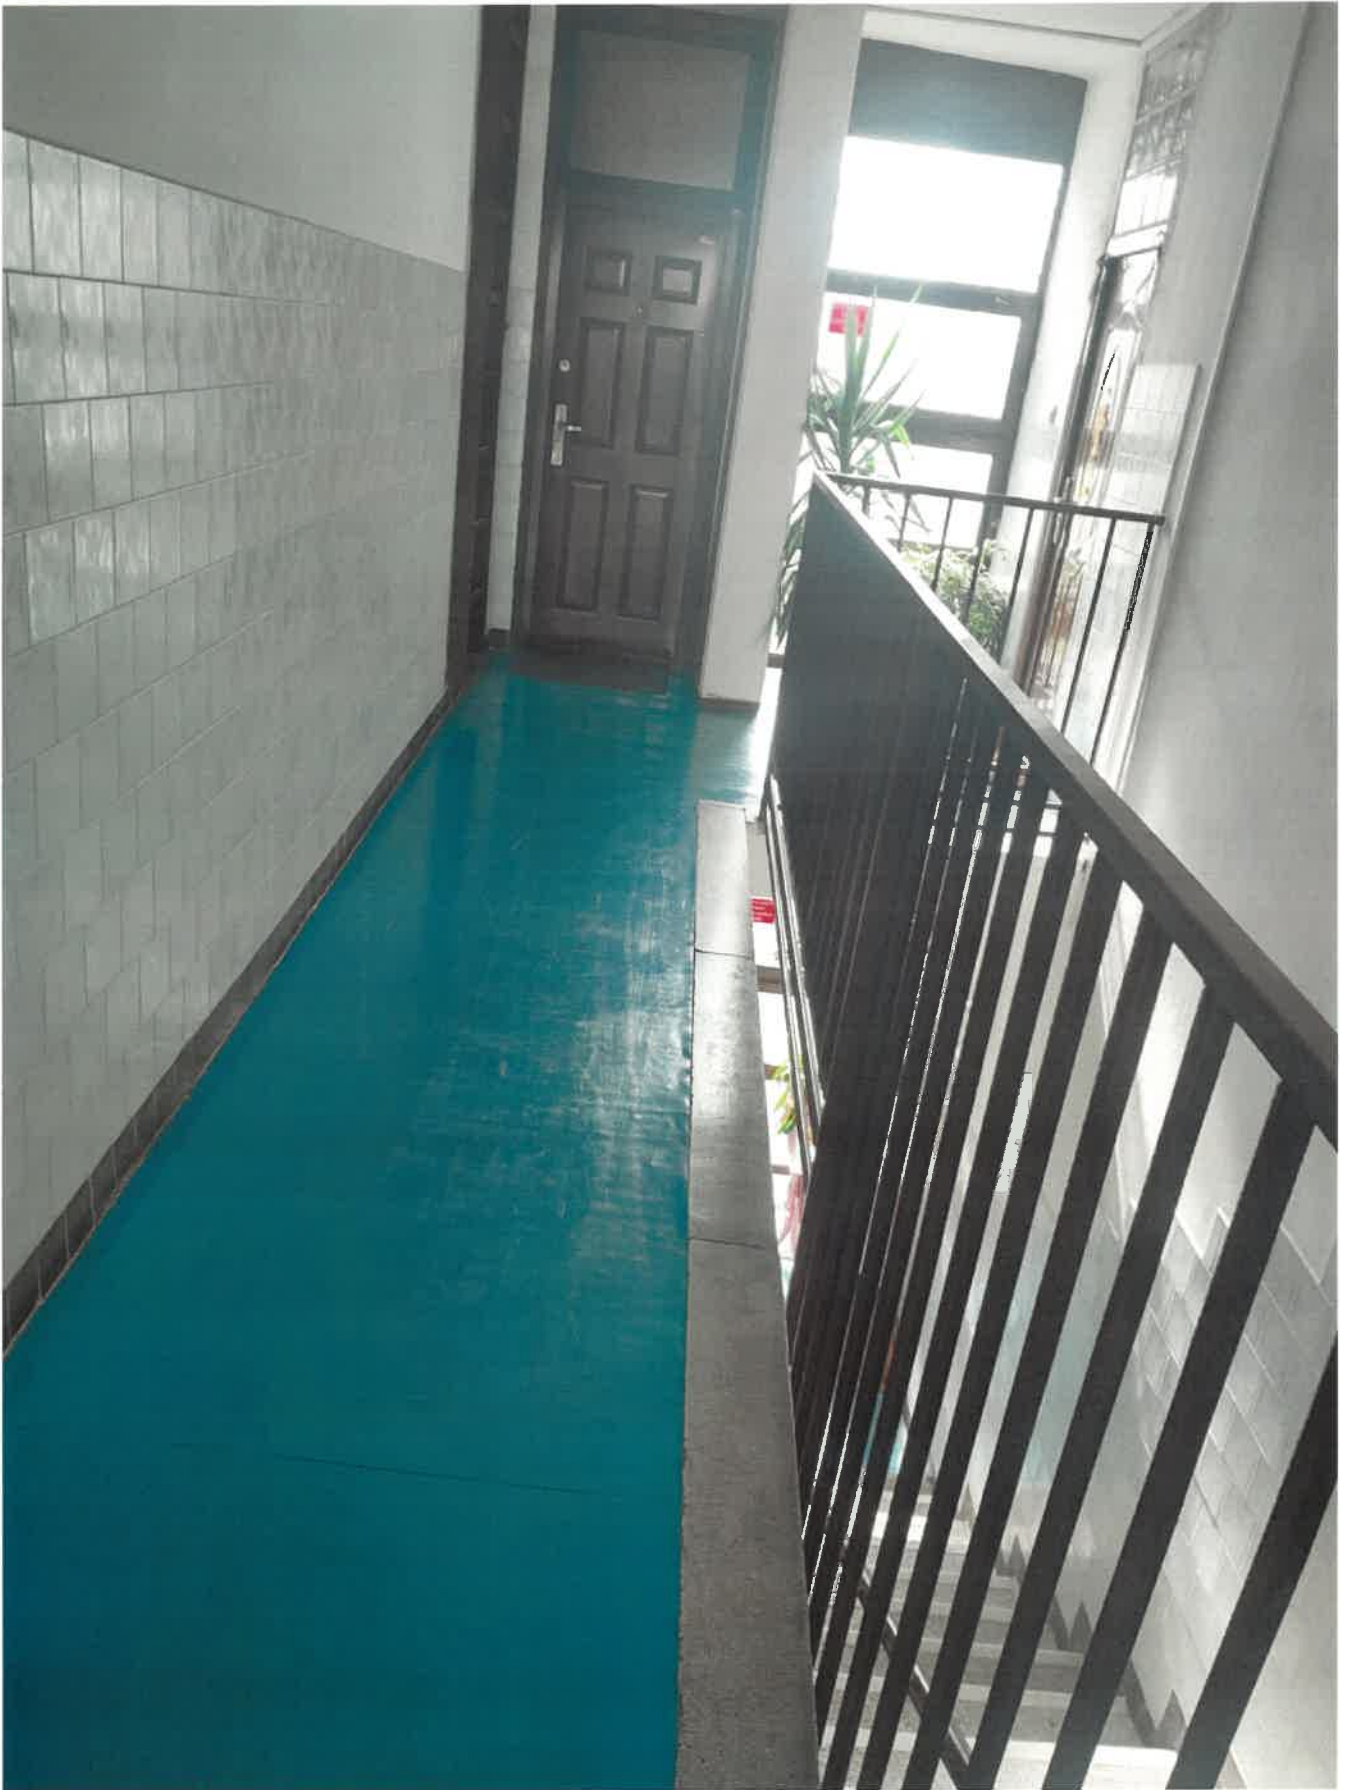
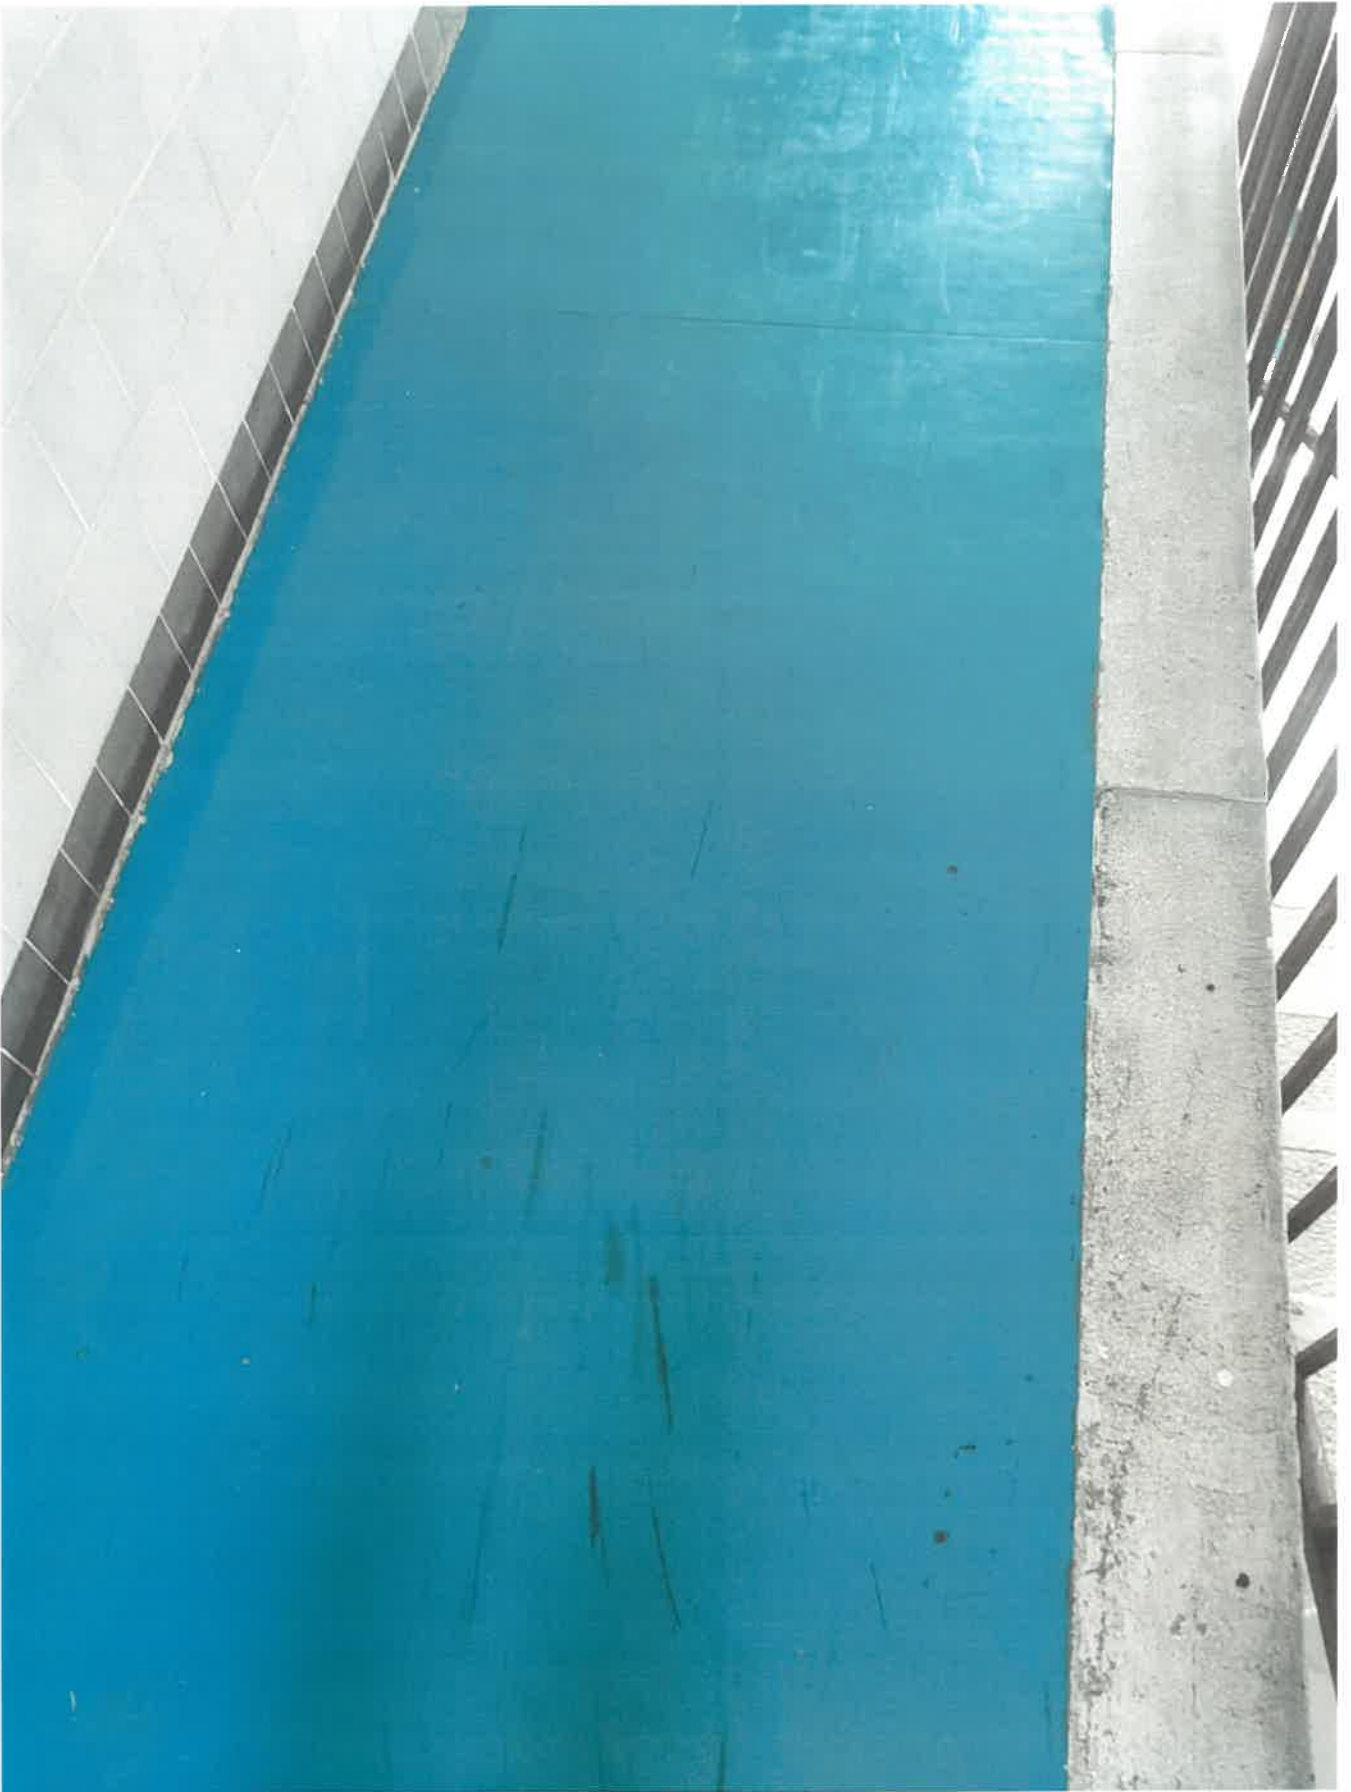
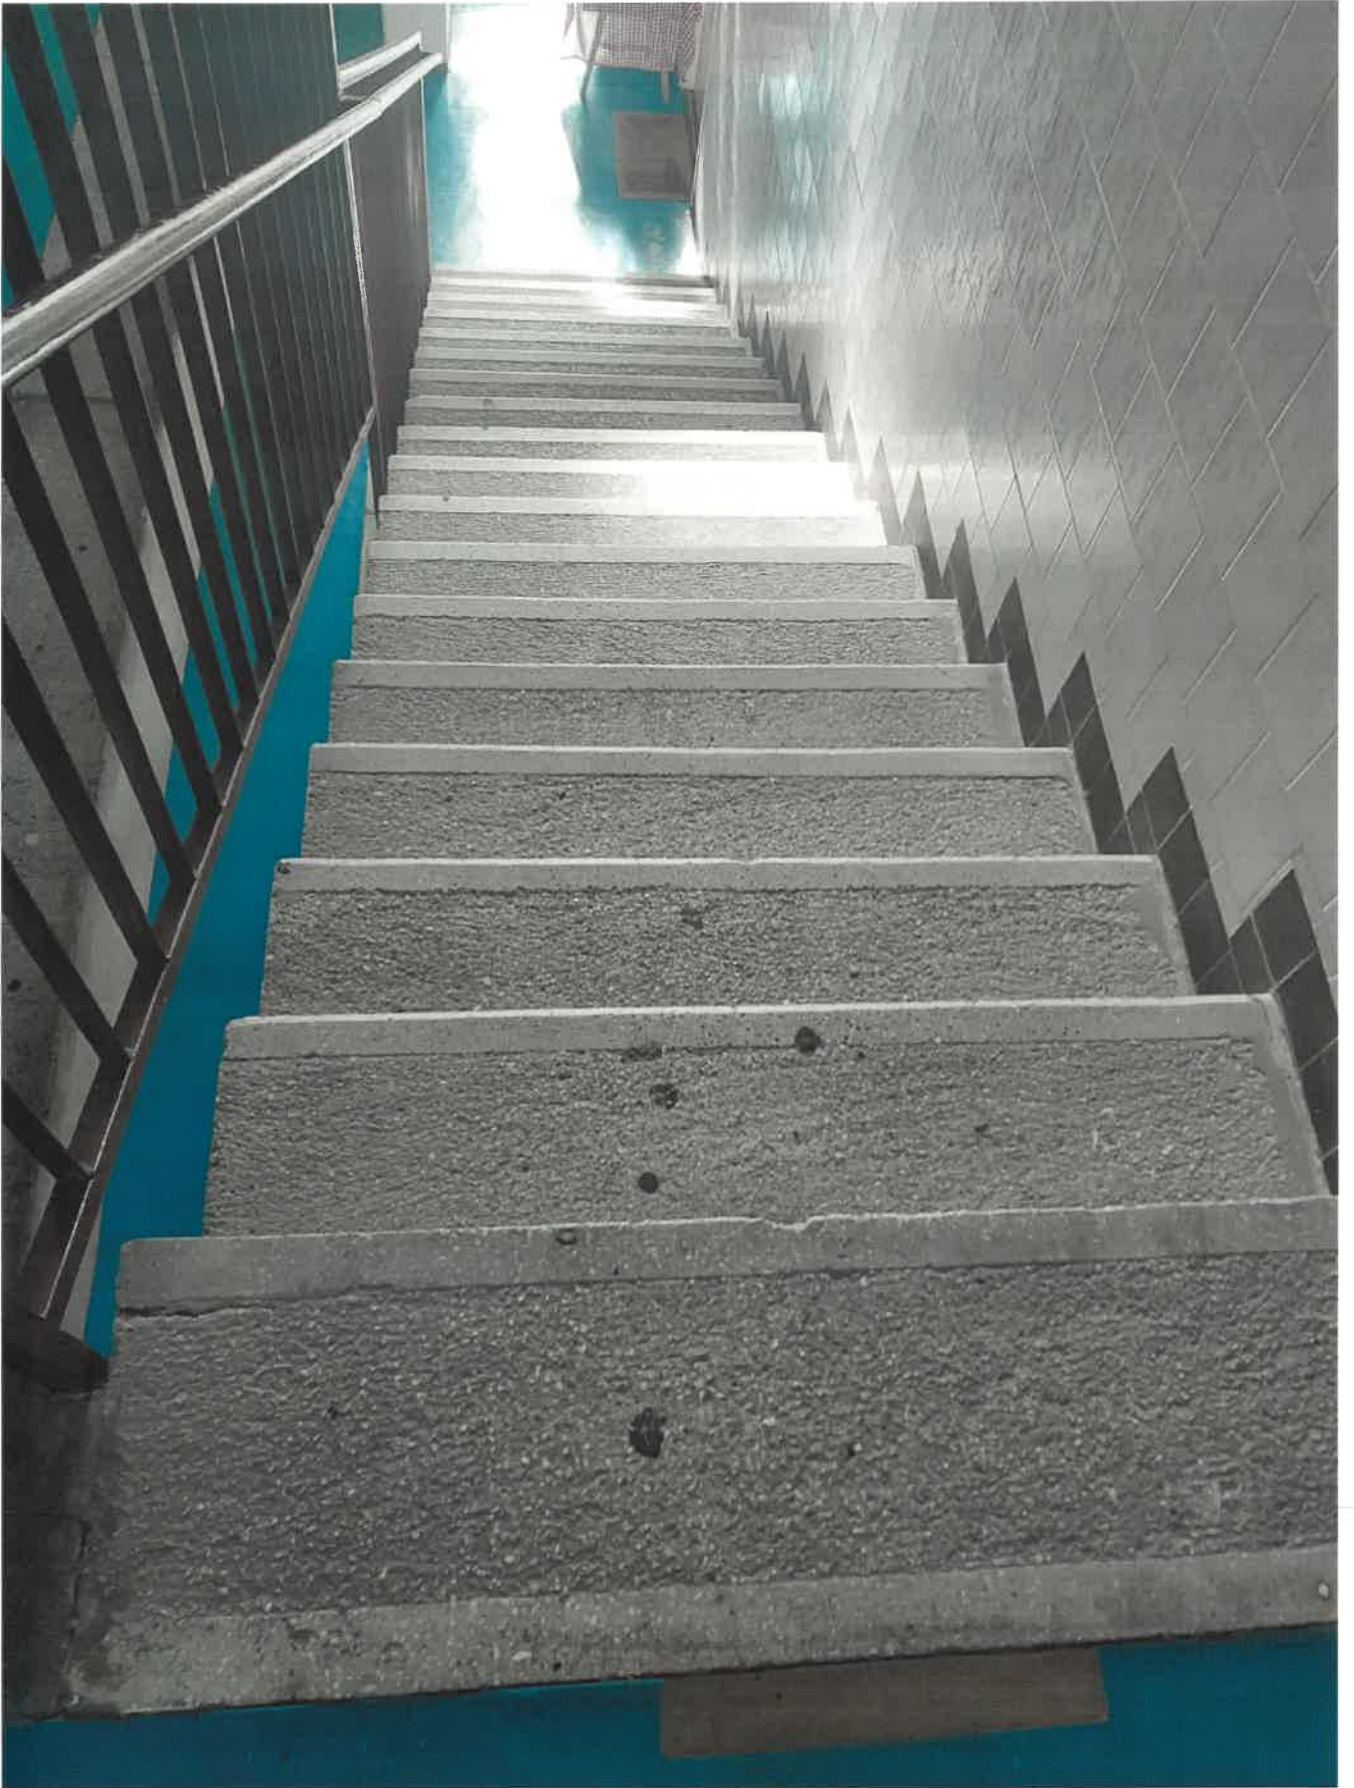
A lépcsőházban lévő burkolatok folytonosak, hiány a felmérés időpontjában nem volt. Az aljzat PVC és hidegburkoló lapokból-lemezből került kialakításra. A korlátok állapota és rögzítése biztonságosnak mondható.
