**Összefogás Lakásszövetkezet**

## **Állagfelmérés 2024.**

**1165 Budapest, Olga utca 37.**

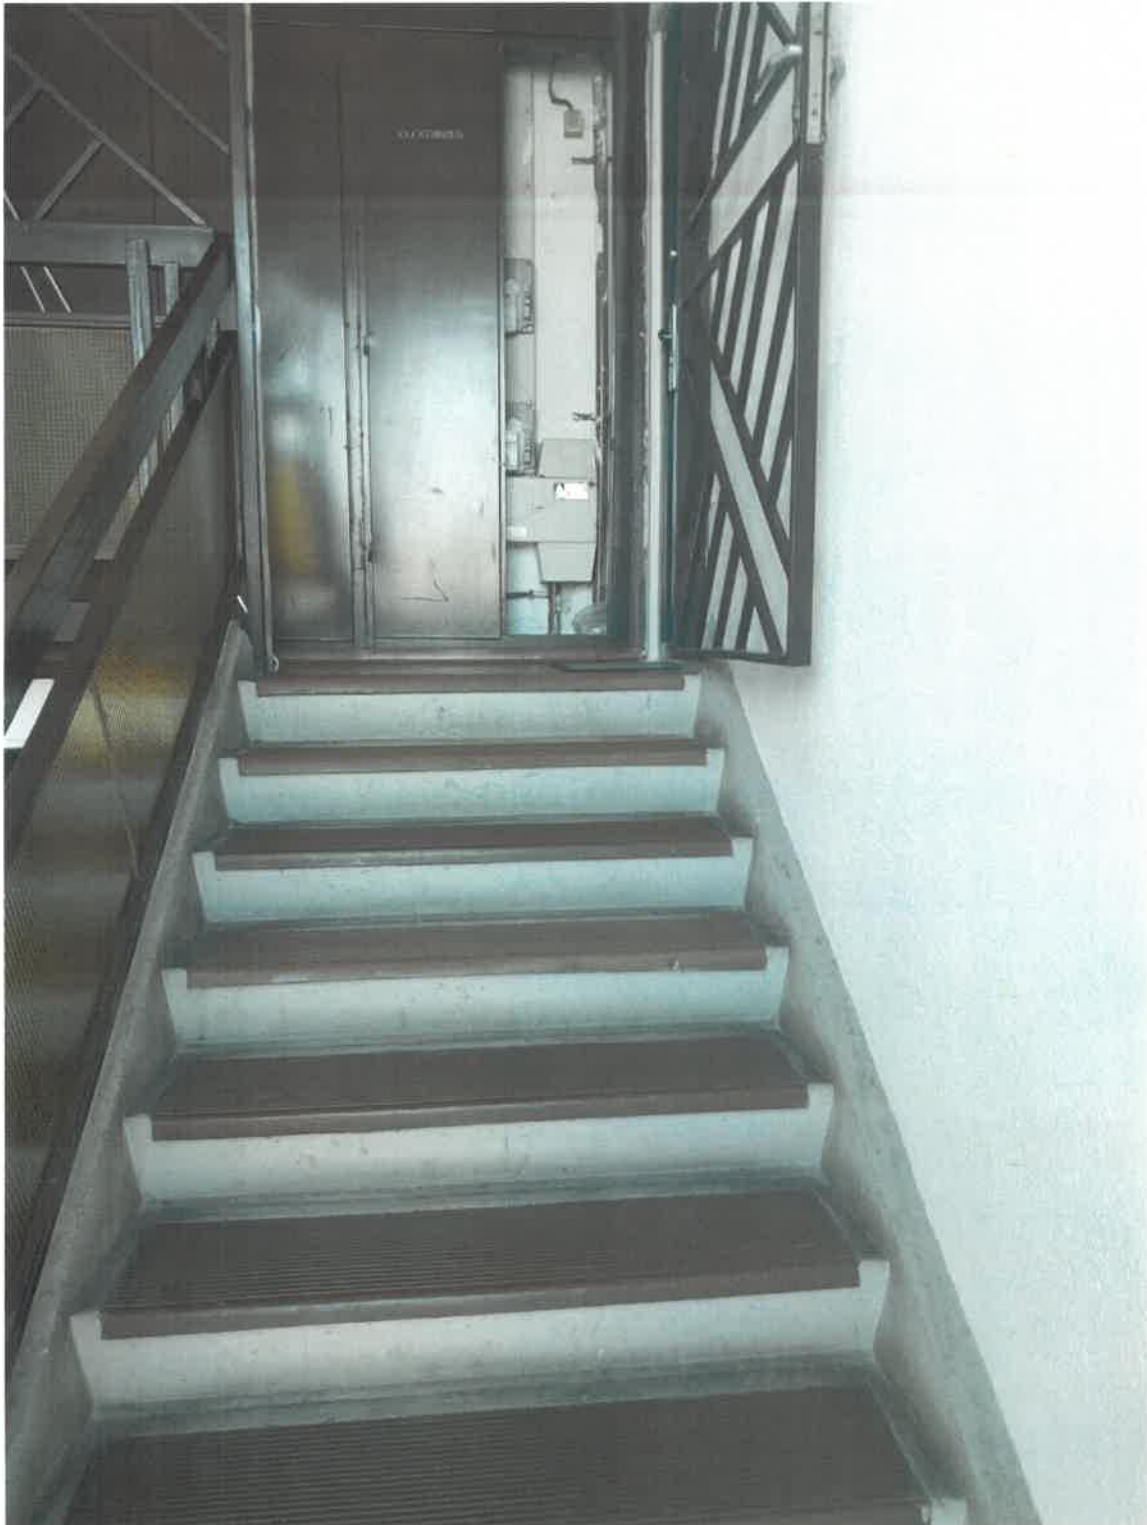
A lépcsőházi sorolt szerkezetek cseréjére 2013-ban került sor. Állapotuk megfelelő, azonban néhány helyen befolyhat az esővíztömítésük, karbantartásuk javasolt. A lakásokban lévő nyílászárók cseréjéről a lakástulajdonosok egyénileg gondoskodnak.
