**Összefogás Lakásszövetkezet**  
**1165 Budapest, Hilda utca 1.**

## **Állagfelmérés 2024.**

**1165 Budapest, Orsika tér 1.**

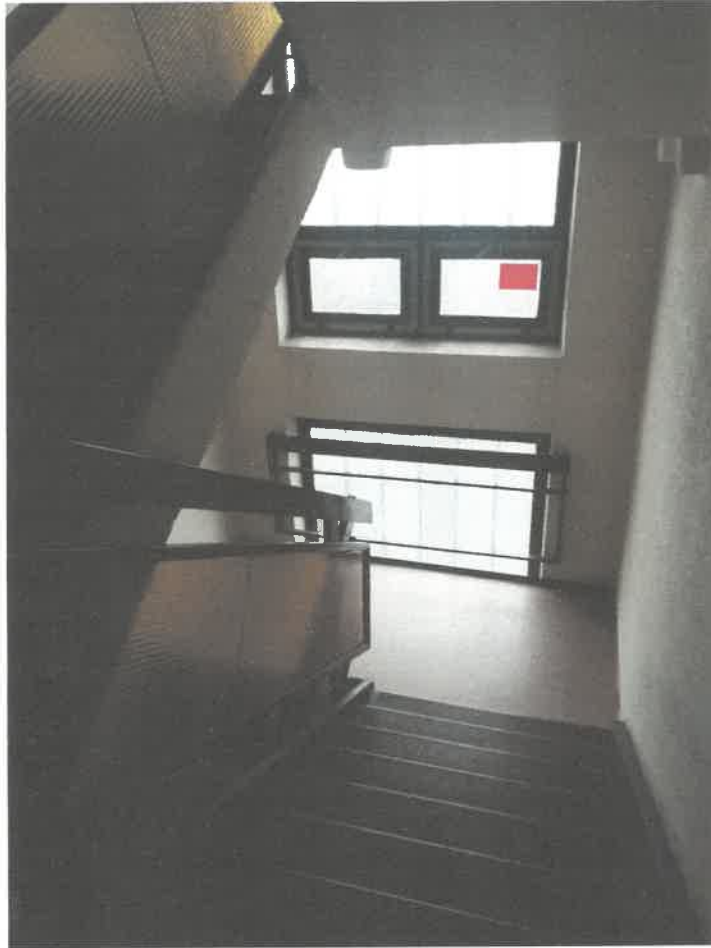
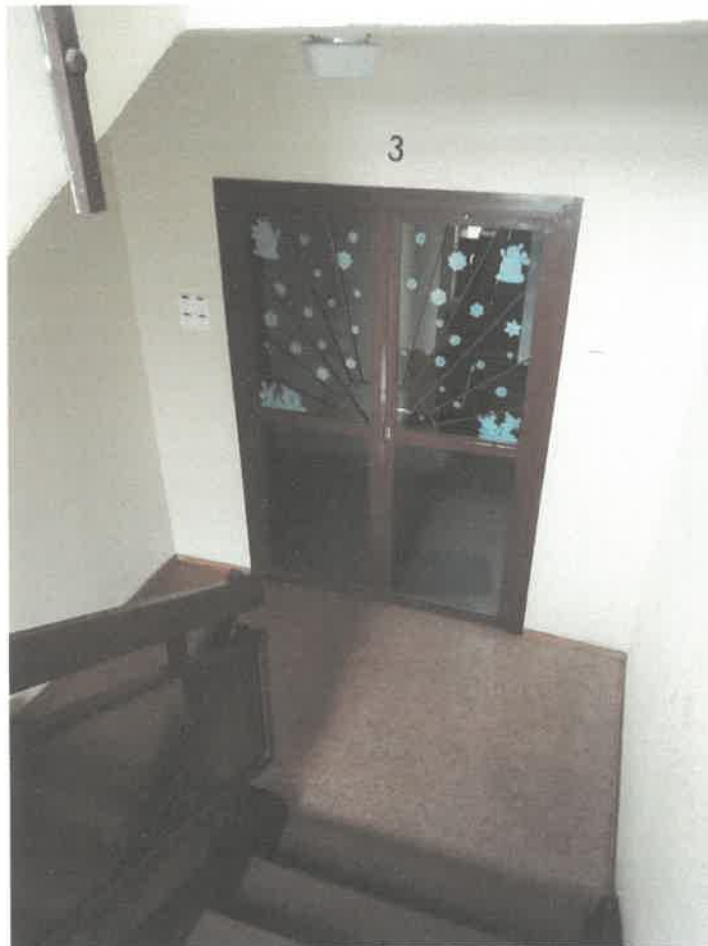
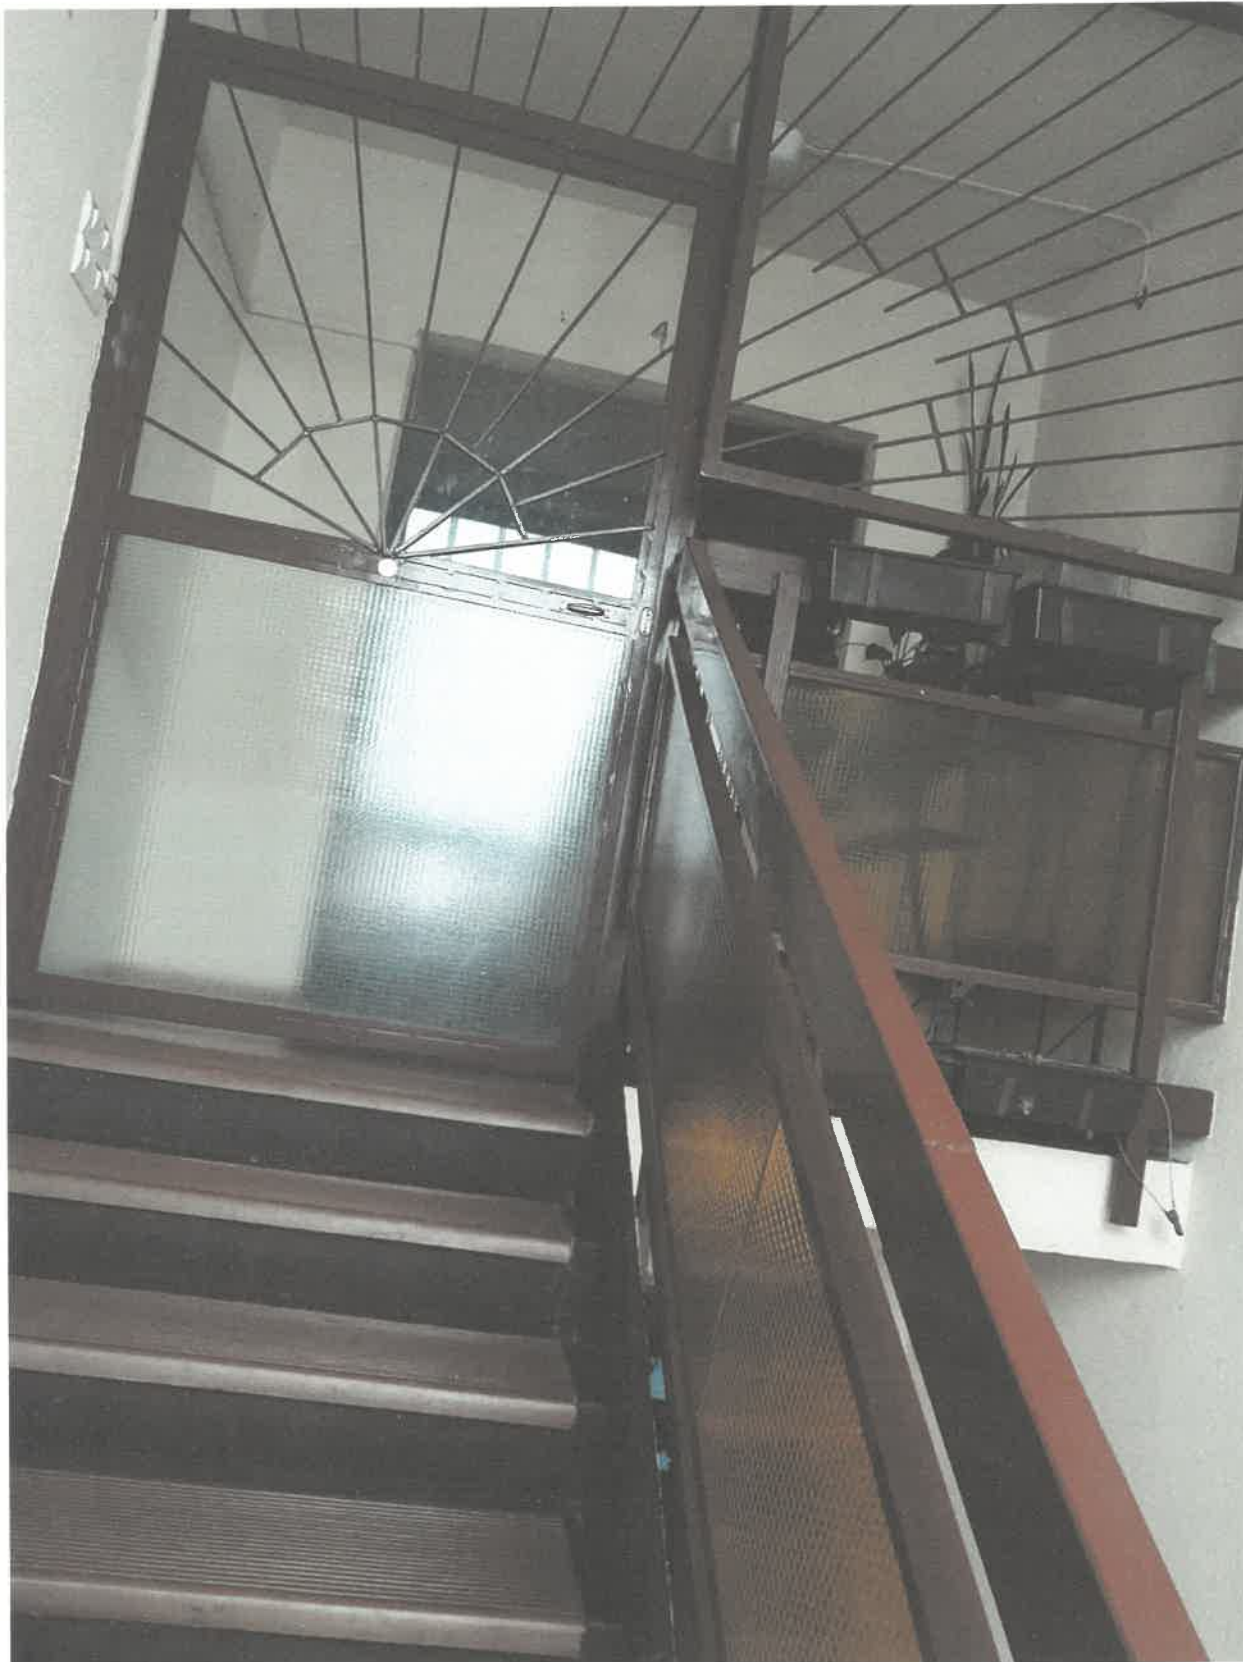
A lépcsőházi sorolt szerkezetek cseréje még nem történt meg, egyidősek az épülettel. Állapotuk megfelelő, azonban néhány helyen befolyhat az esővíztömítésük, karbantartásuk javasolt. A lakásokban lévő nyílászárók cseréjéről a lakástulajdonosok egyénileg gondoskodnak.

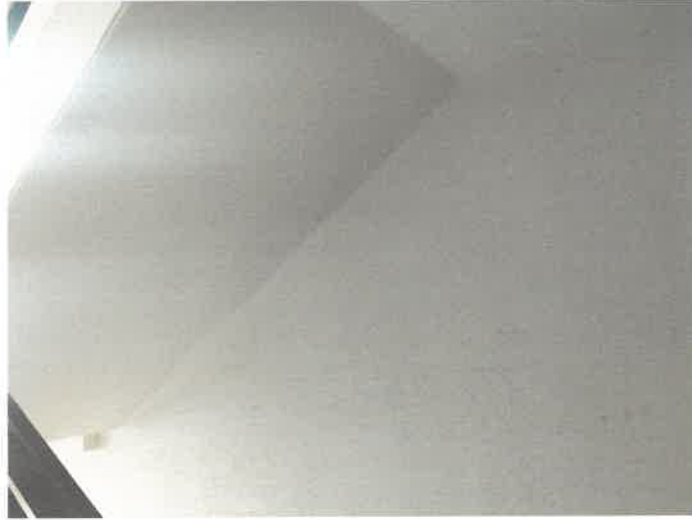
A lépcsőházban a falburkolatok festése már időszerű, a természetes elhasználódás, és a költözések miatt a falfelület helyenként foltos.
