Összefogás Lakásszövetkezet

Állagfelmérés 2024.

1165 Budapest, Orsika tér 5.

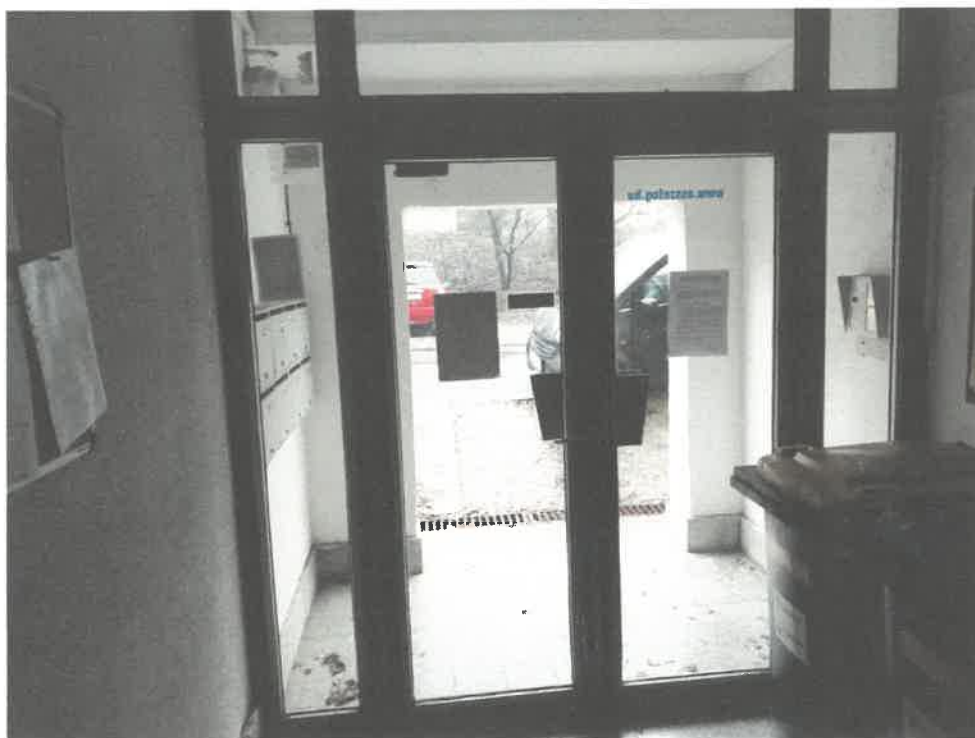
Bejárati ajtó

A belső, lépcsőházba az Orsika tér felőli főbejáraton, valamint az alagsori szinten lévő, közterületi parkoló felől a „hátsó” bejáraton lehet bejutni.
