Összefogás Lakásszövetkezet

1165 Budapest, Hilda utca 1.

Állagfelmérés 2024.

1165 Budapest, Orsika tér 7.

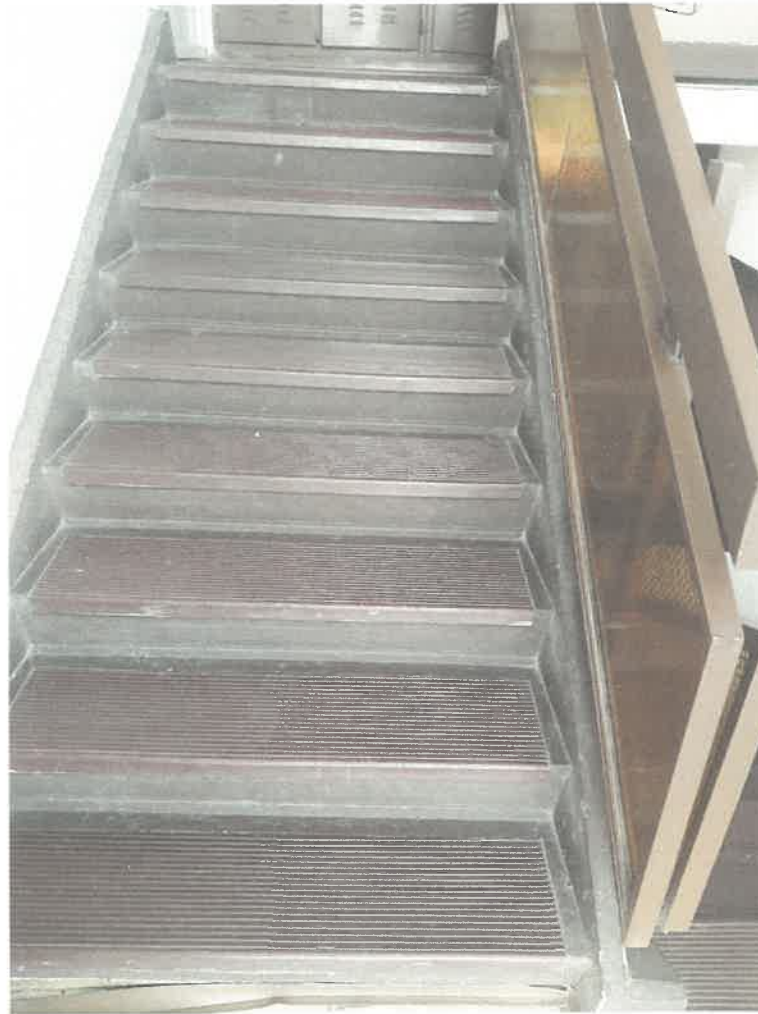
Lépcsőházi burkolatok, korlát

A lépcsőházban lévő burkolatok folytonosak. Az aljzat PVC lemezből és hidegburkolati lapokból került kialakításra. A korlátok állapota és rögzítése biztonságosnak mondható.
