Összefogás Lakásszövetkezet

Állagfelmérés 2024.

1165 Budapest, Orsika tér 9.

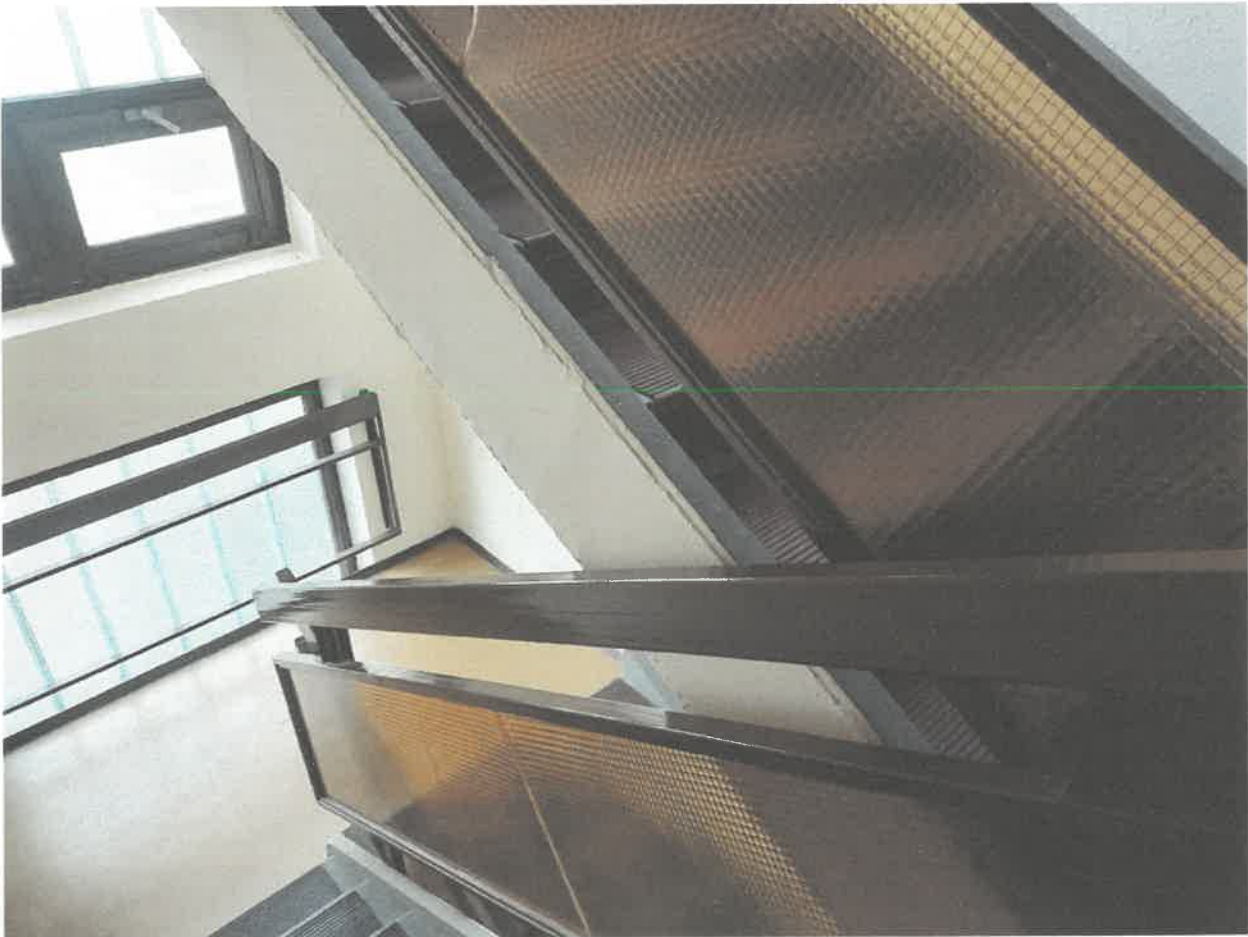
A lépcsőházban a falburkolatok festése már időszerű, a természetes elhasználódás, és a költözések miatt a falfelület helyenként foltos.
