Összefogás Lakásszövetkezet
1165 Budapest, Hilda utca 1.

Állagfelmérés 2021.
1163 Budapest, Bányai Elemér utca 1.

Készítette: Schvab Ferenc

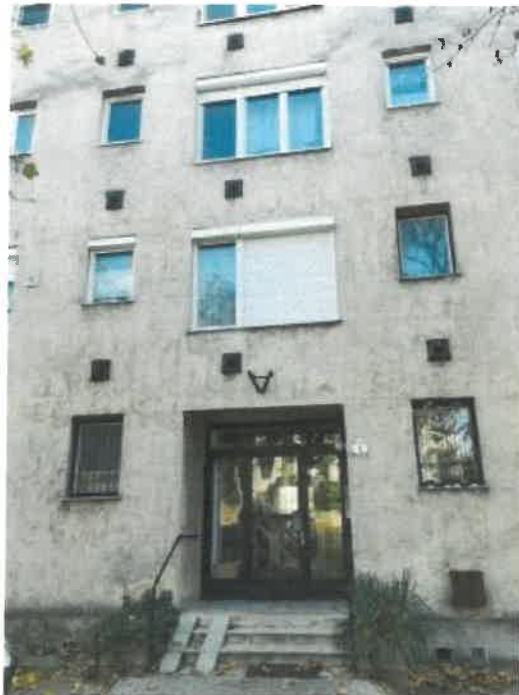
Külső vakolat

Az épület oldalfala vakolt, kőporozott korának megfelelő állapotú. Helyenként a természetes épületmozgás következtében, főleg az öntött beton koszorúk környékén repedések jelentek meg. A korábbi javítások már helyenként meglazultak, vakolathullást idézhetnek elő. Karbantartása rendszeres, az állagmegóvási munkák elvégzése folyamatos.

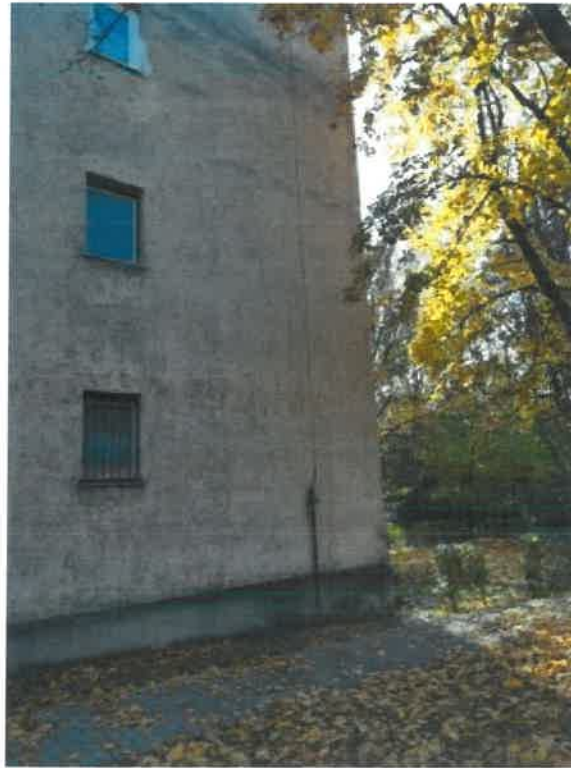
Lábazat

Az épület lábazata korának megfelelő állapotú, helyenként vizesedés látható, szigetelése javasolt..

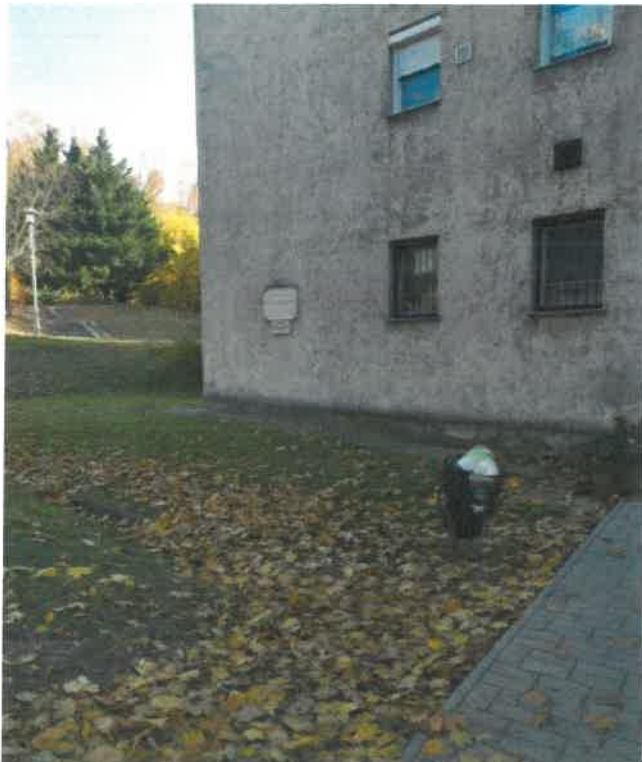
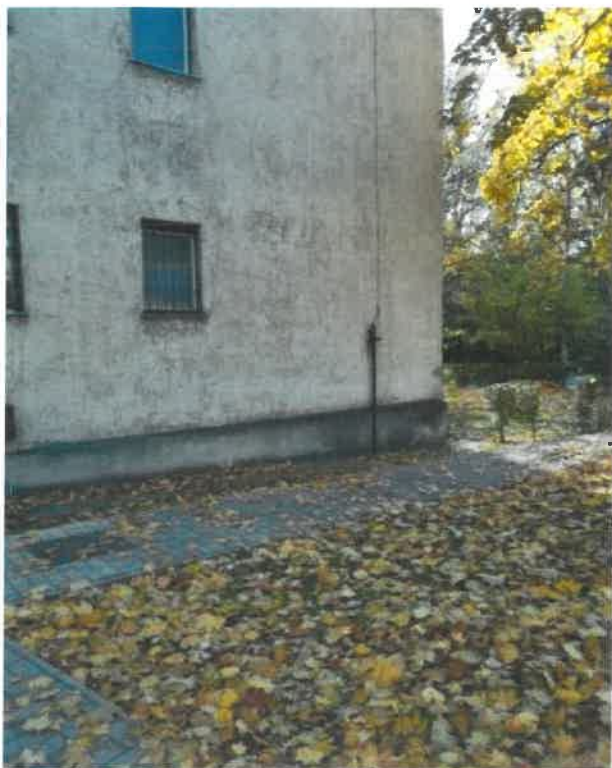
Szolgálati járda

A szolgálati járda megfelelő állapotú, biztonságos közlekedésre alkalmas, karbantartása folyamatos.

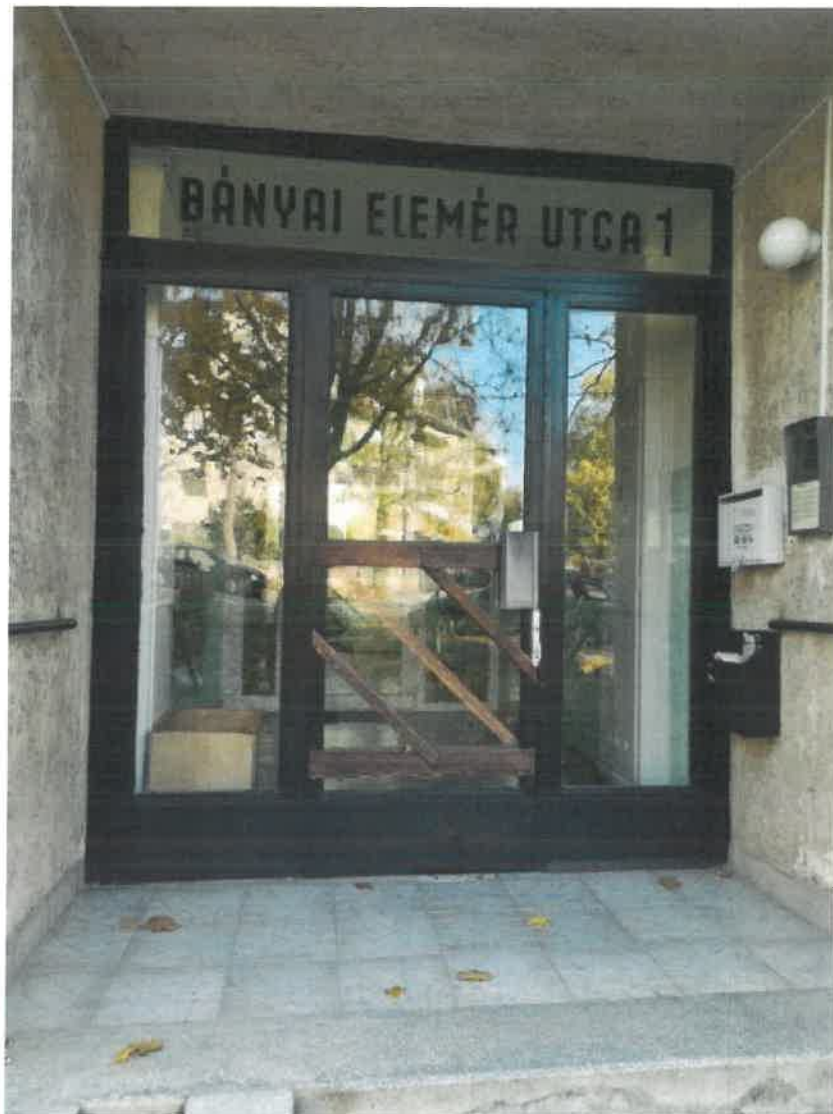
Bejárati ajtó

A belső, lépcsőházba vezető bejárati ajtó biztonságos, karbantartása folyamatos, funkcióját maradéktalanul el tudja látni.

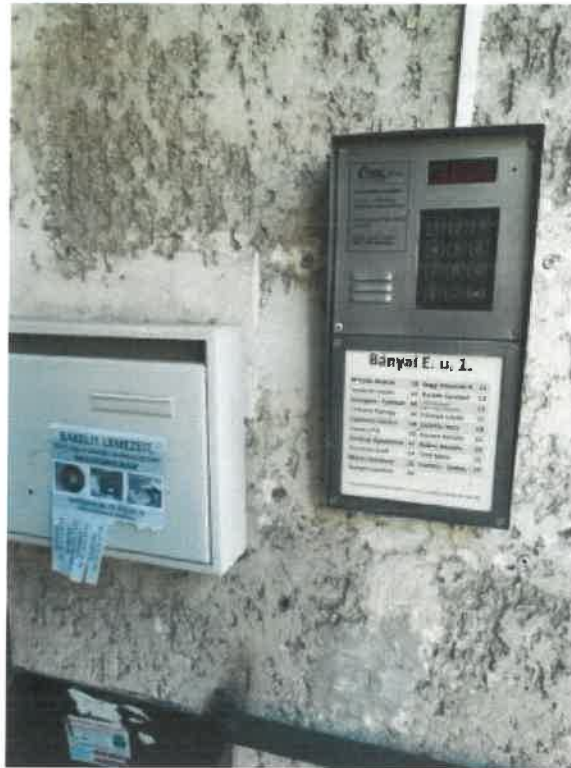
Kaputelefon rendszer

A kapu telefon Kb:10-15 éves Codefon típusú, karbantartása rendszeresen megtörténik, állapota megfelelő.

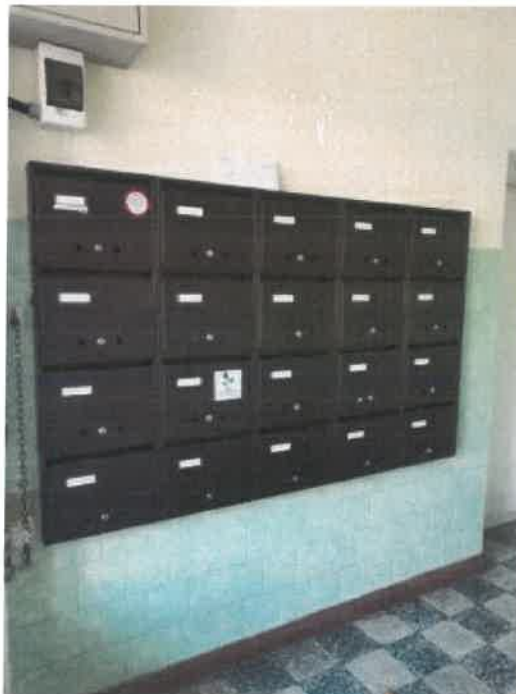
Postaládák

A postaládák cseréje az elmúlt években nem történt meg, azonban állapotuk megfelelő, biztonságosan zárhatóak.

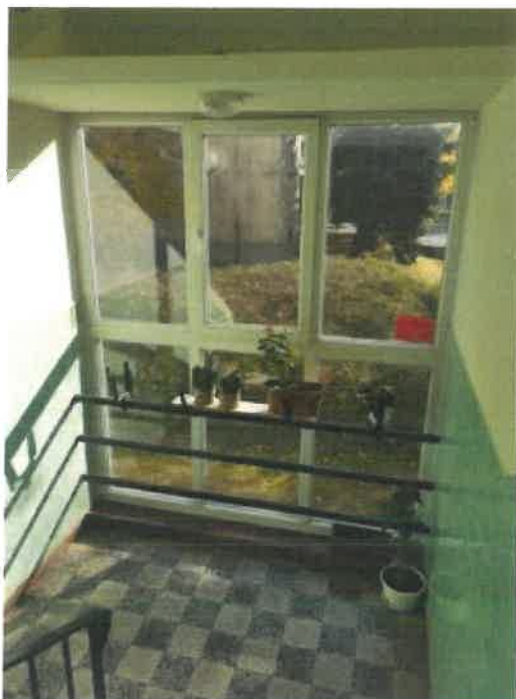
Belső nyílászárók, sorolt szerkezetek

A lépcsőházi sorolt szerkezetek, belső ajtó cseréje már megtörtént, állapotuk megfelelő.

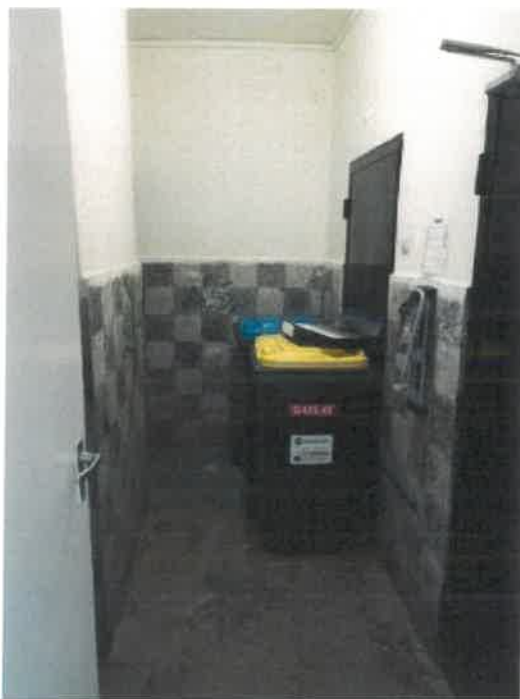
Közös tárolók, kukatárolók

A lépcsőházban lévő tároló helyiségek állapota rendezett, a koruknak megfelelő, funkciójuk ellátására alkalmasak.

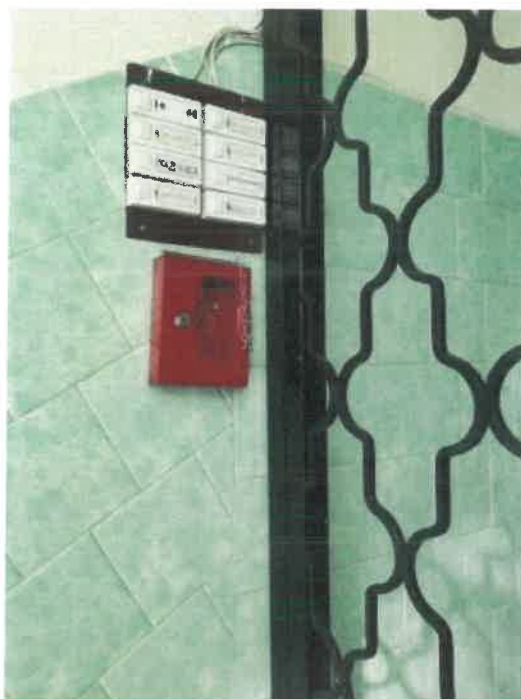
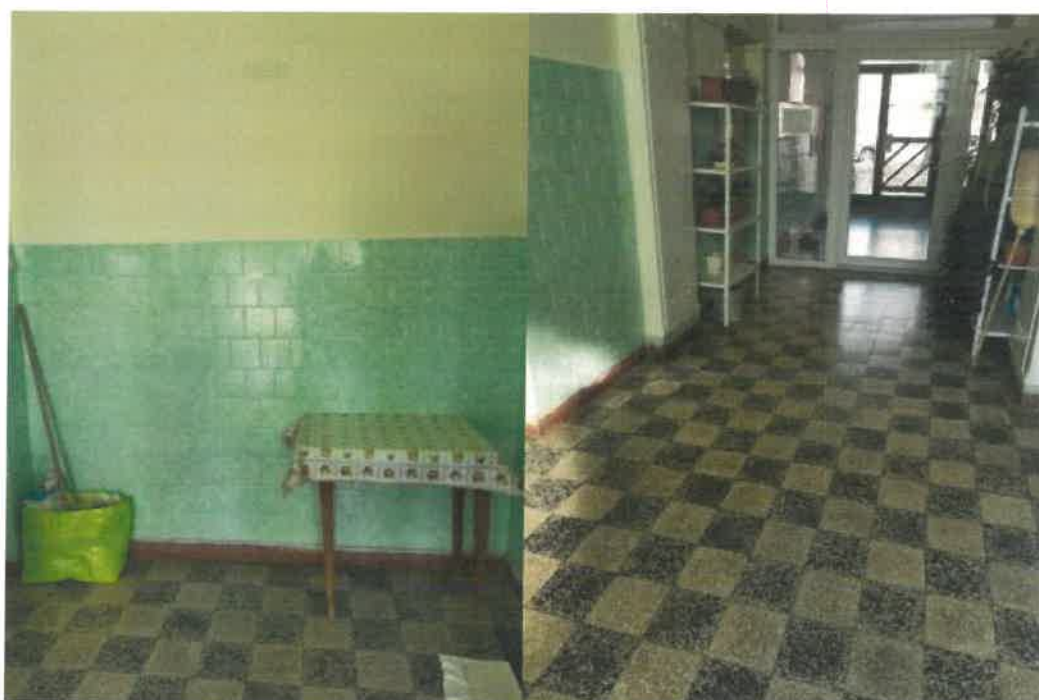
Lépcsőházi burkolatok, korlát

A lépcsőházban lévő burkolatok folytonosak, hiány a felmérés időpontjában nem volt. Az aljzat eredeti, az építéskor lerakott „metlaki” lapokból került kialakításra. A fali csempe nagyrészt még az eredeti. A korlátok és rácsok állapota és rögzítése biztonságosnak mondható.

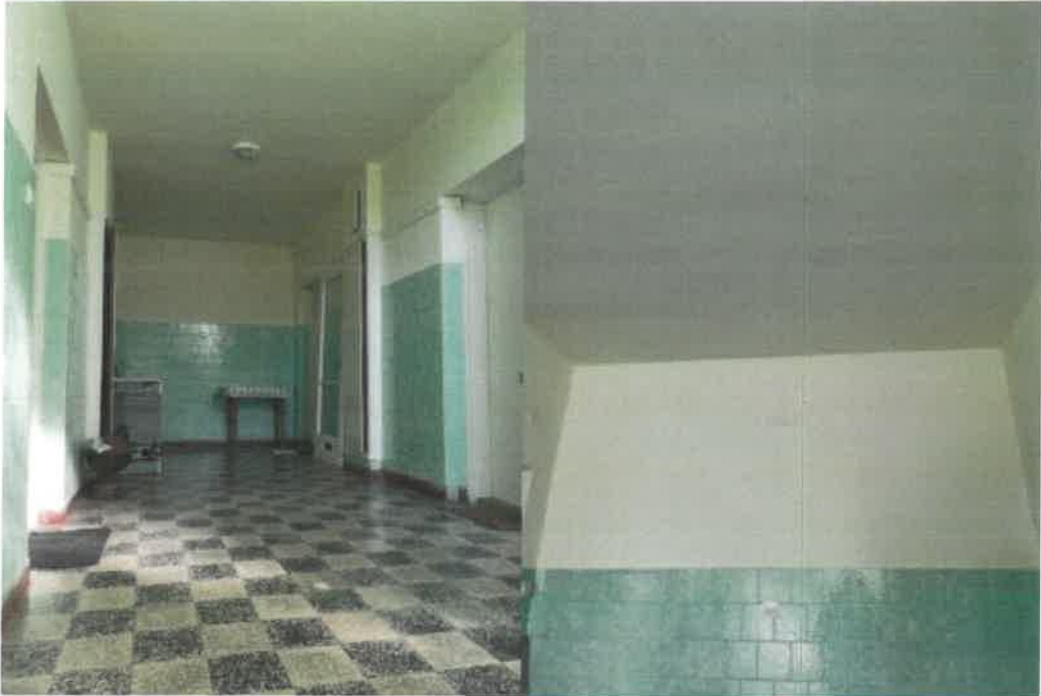
Lépcsőházi falak állapota

A lépcsőházban a csempeburkolat feletti, szabadon lévő falfelület tiszta, festése, korlátok és nyílászárók mázolása az elmúlt években megtörtént.

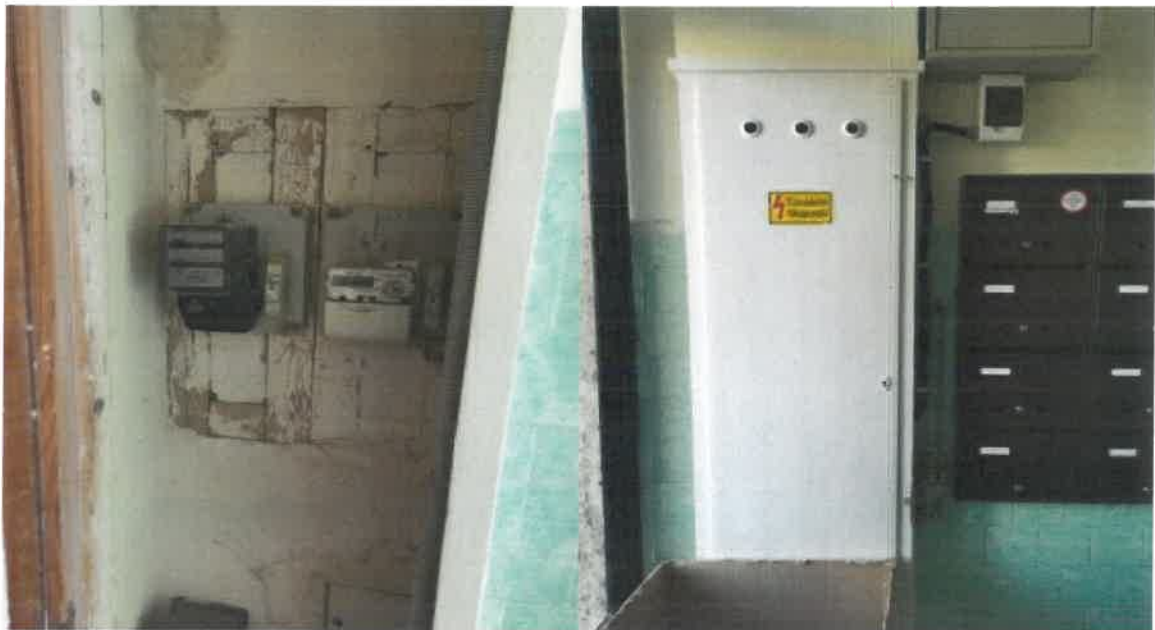
Áramellátás

Az épület áramellátását, a földszinten ELMŰ által elhelyezett kapcsolószekrény biztosítja, a lakások elektromos ellátását a szintenként elhelyezett, önálló villanyóra biztosítja. Az épület villamos biztonságtechnikai felülvizsgálatai által megállapított hiányosságokat a felmérés nem tartalmazza.
