Összefogás Lakásszövetkezet

## Állagfelmérés 2024.

1165 Budapest, Futórózsa utca 120.

Cím: Centenárium Lakótelep II. ütem, 1165. Budapest, Futórózsa utca 120. Hrsz: 107100/9

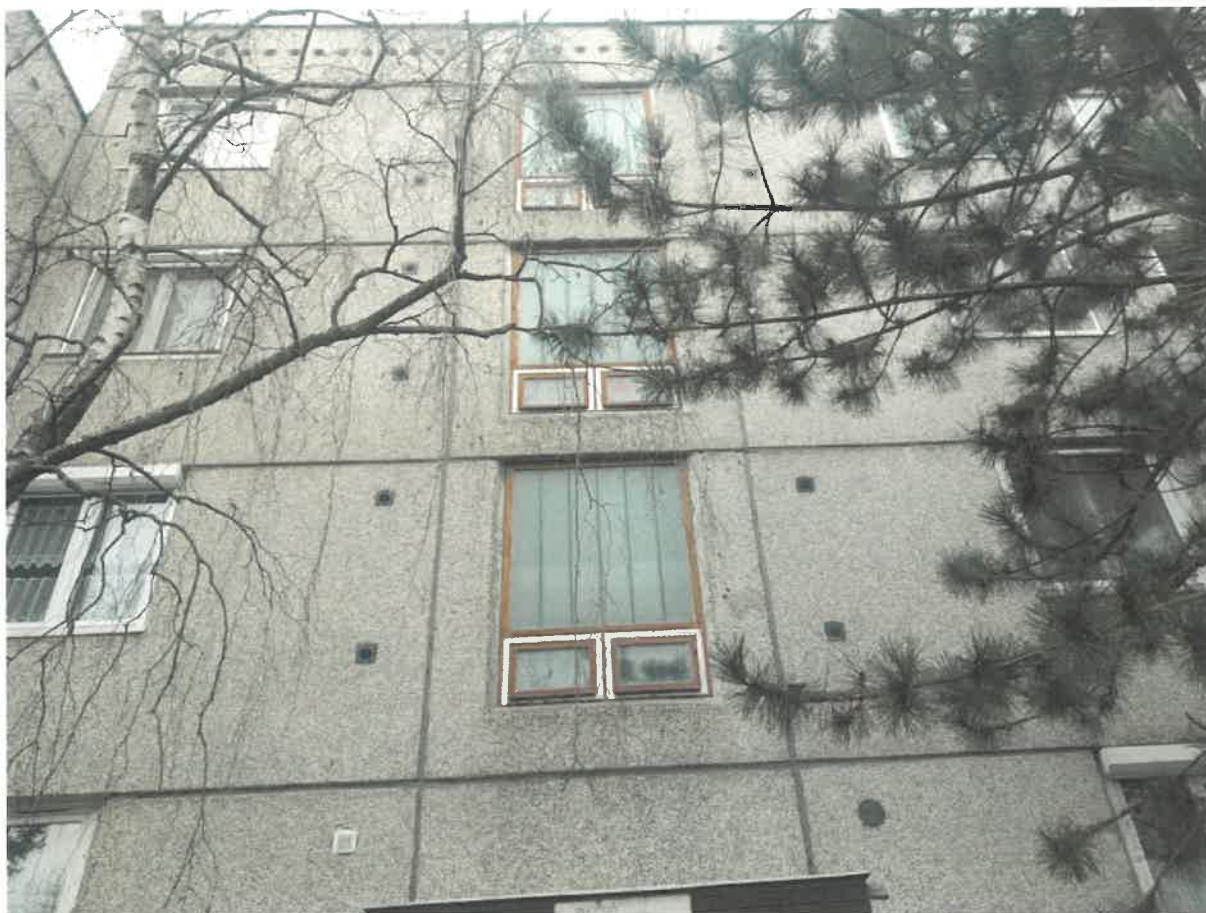
## **Külső vakolat**

Az épület oldalfala előre gyártott vasbeton elemekből készült, korának megfelelő állapotú. Helyenként a természetes épületmozgás és elhasználódás következtében a dilatációs hézagok tömítőanyagai hiányosak. A fűdémszellőző rácsok meglétét ellenőrizni szükséges. A dilatációs hézagok további vizsgálata, karbantartása javasolt.

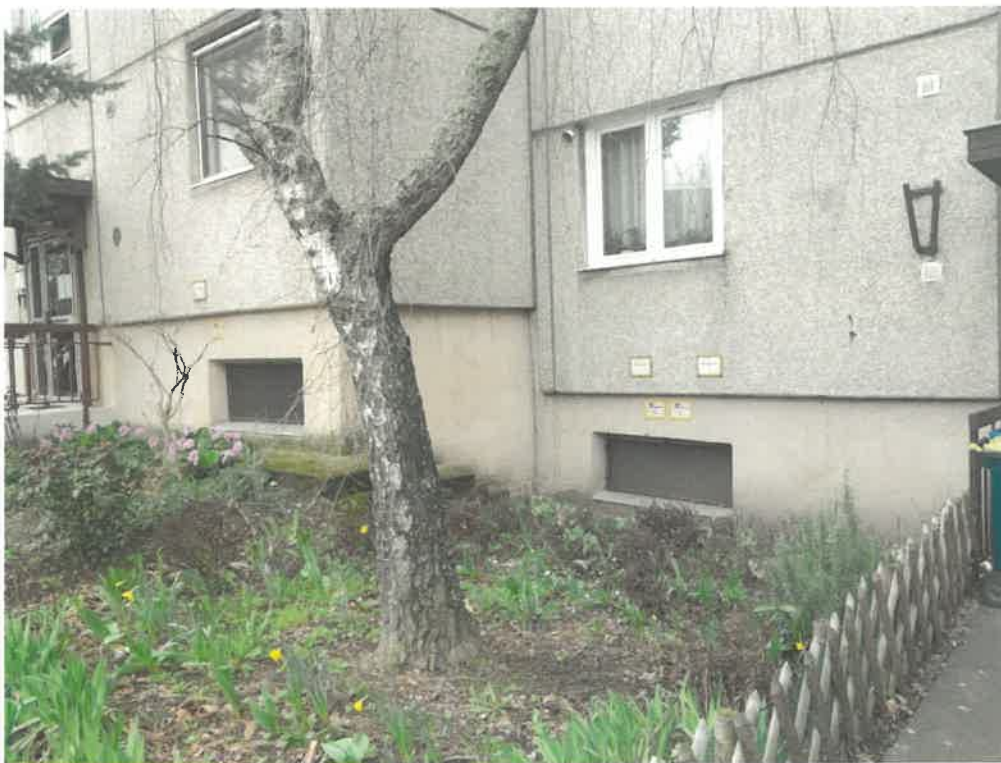
### **Lábazat**

Az épület lábazatának felújítása- hőszigetelése még nem történt meg, felújítása egyelőre nem időszerű, azonban karbantartása-tisztítása javasolt.

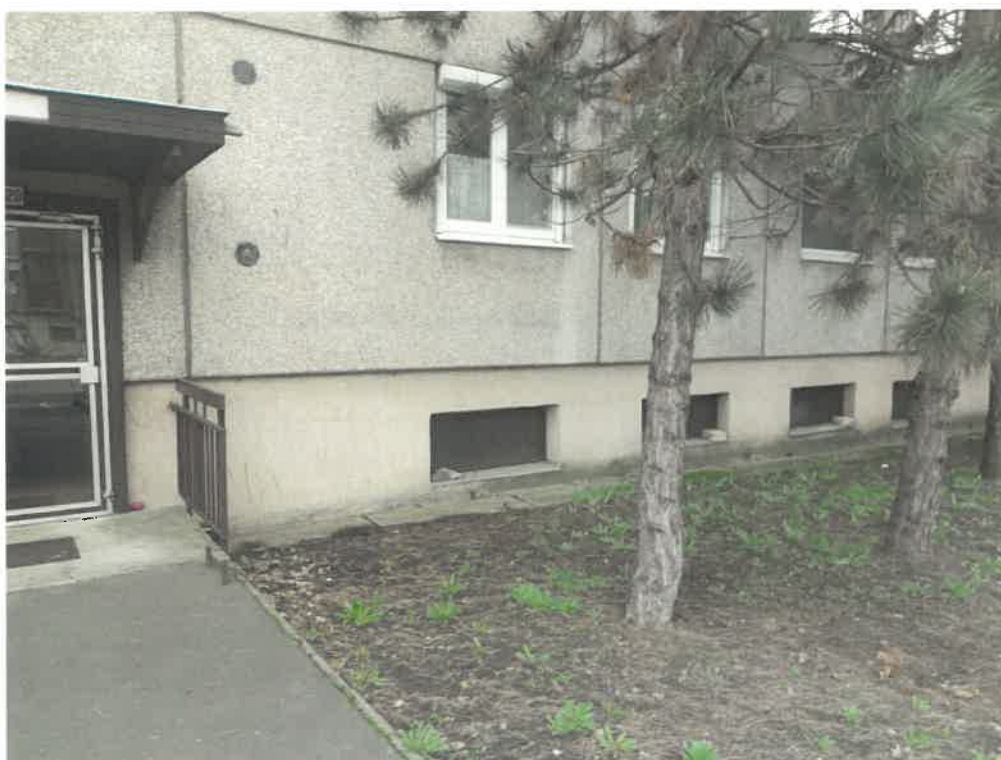
### **Szolgálati járda**

A szolgálati járda megfelelő állapotú, biztonságos közlekedésre alkalmas, azonban az épület adottságait figyelembe véve gyalogos közlekedés nem történik rajta. A további károk és az épület vizesedésének elkerülése érdekében a növényzet karbantartása, valamint az esteleges hézagok javítása indokolt.

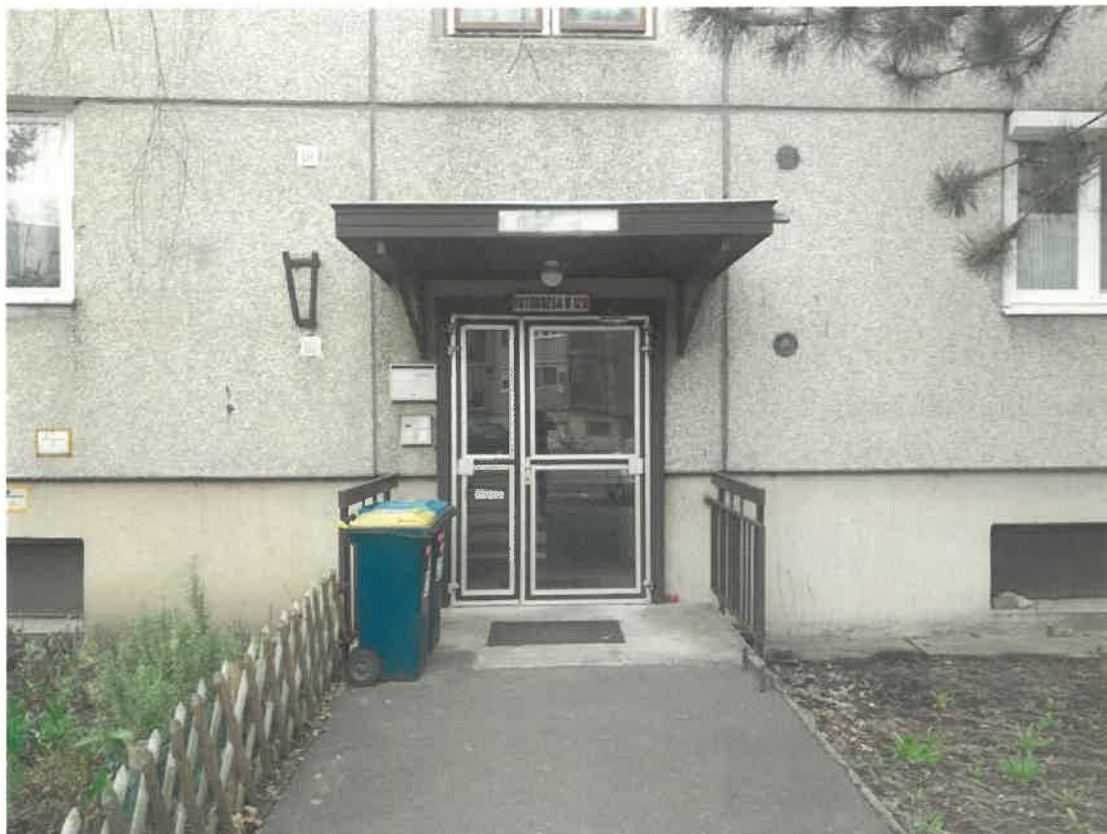
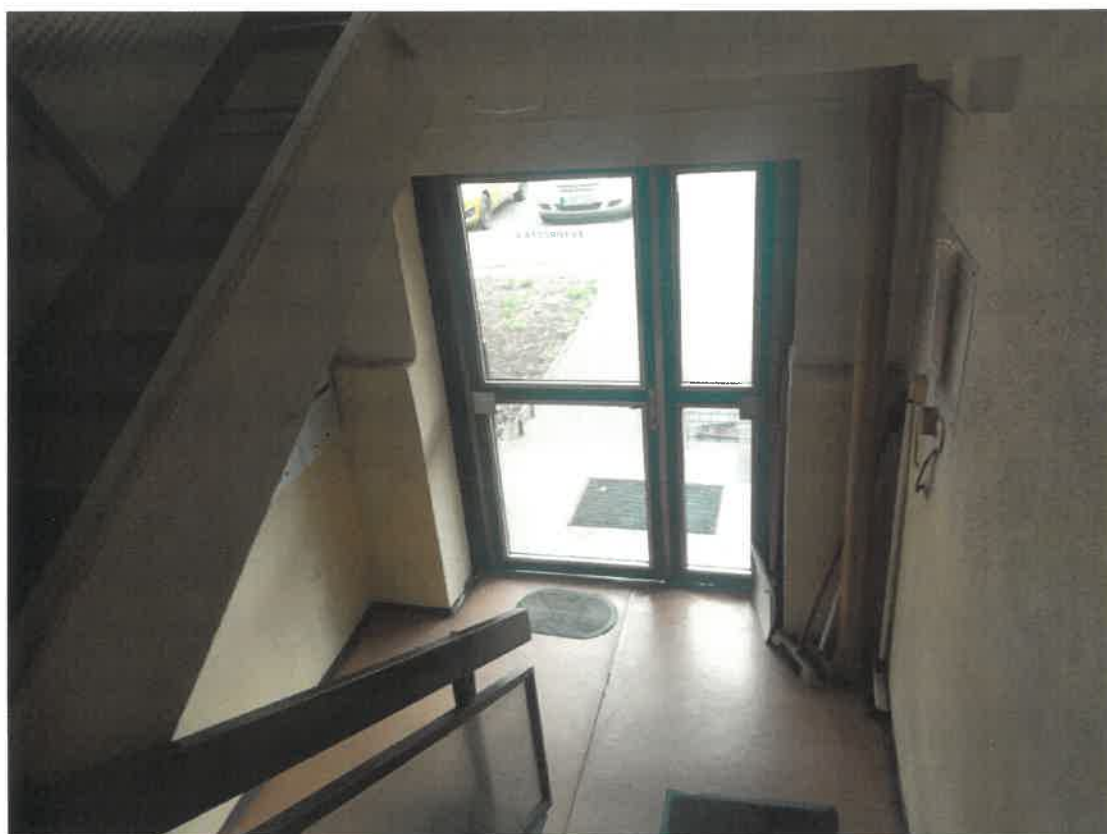
### **Bejárat ajtó**

A belső, lépcsőházba vezető ajtó cseréje az elmúlt években nem történt meg, állapota megfelelő azonban hőszigetelő képessége kérdéses.

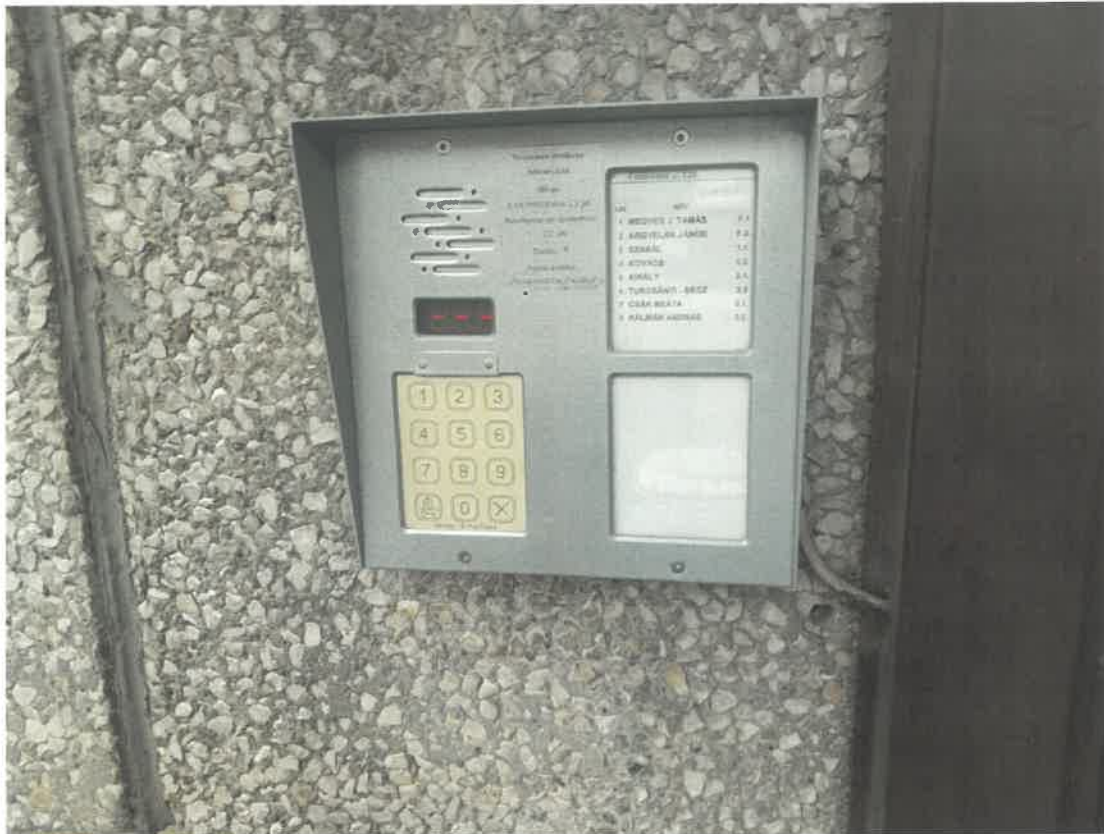
### Kaputelefon rendszer

A kapu telefon Codefon típusú, karbantartása rendszeresen megtörténik, állapota megfelelő.

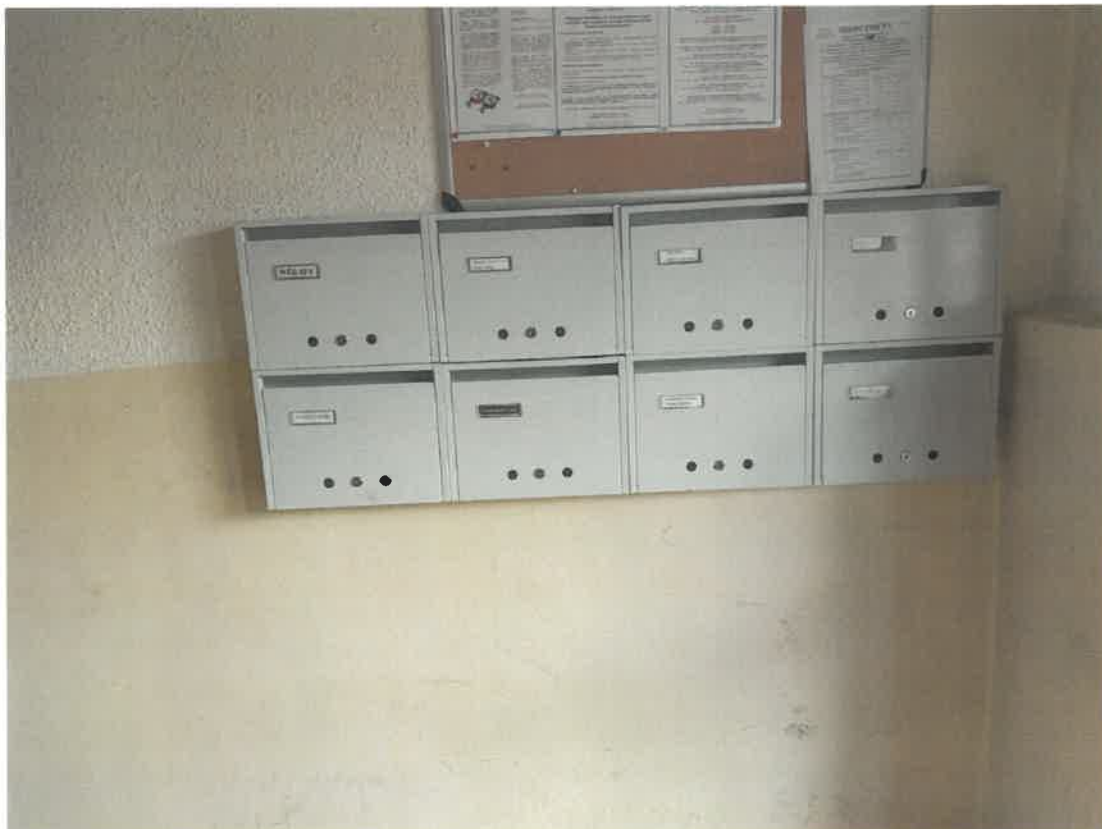
### Postaládák

A postaládák a lépcsőházban a földszinten találhatók, cseréjük az elmúlt években nem történt meg, állapotuk megfelelő, biztonságosnak mondható.

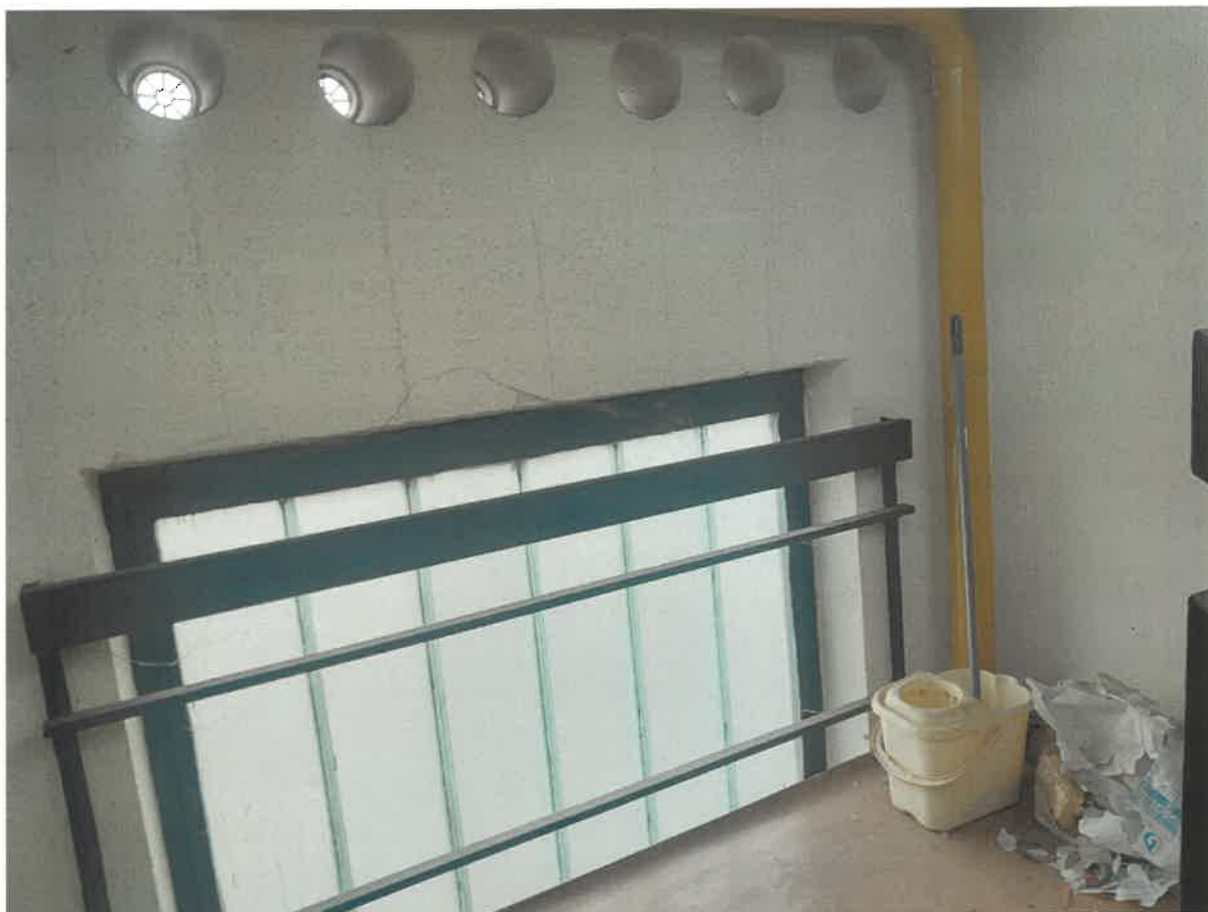
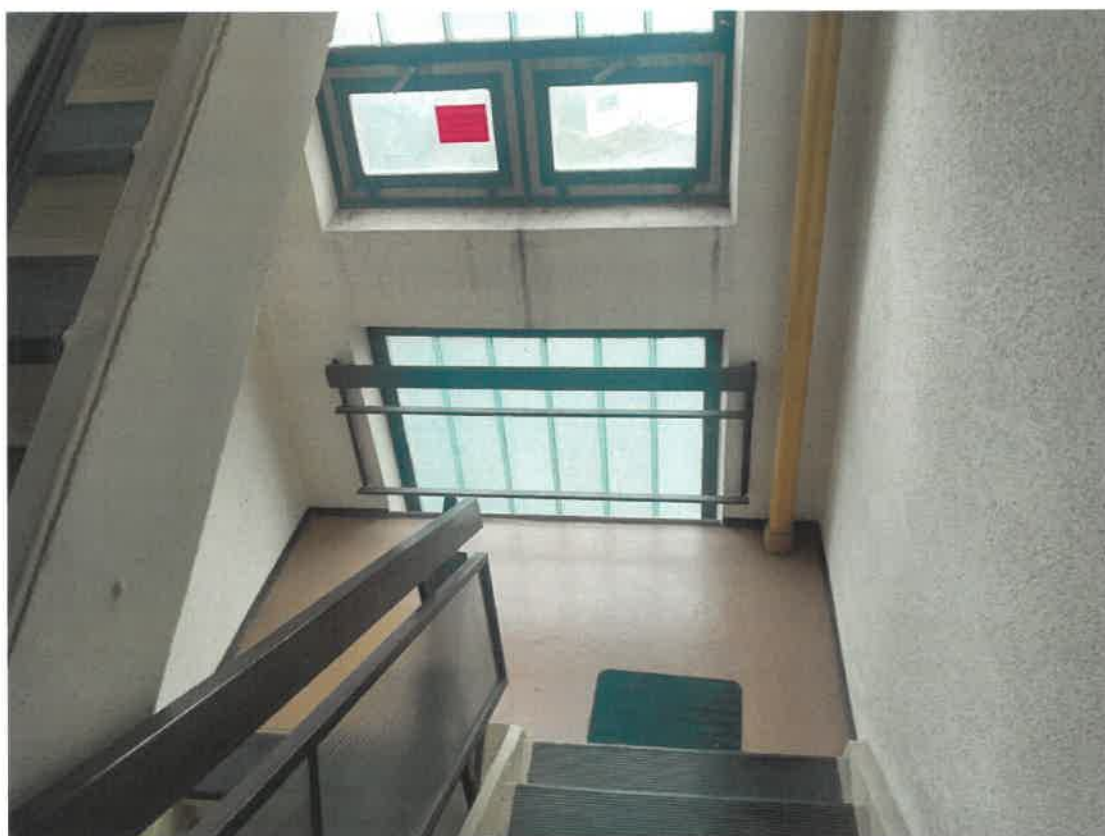
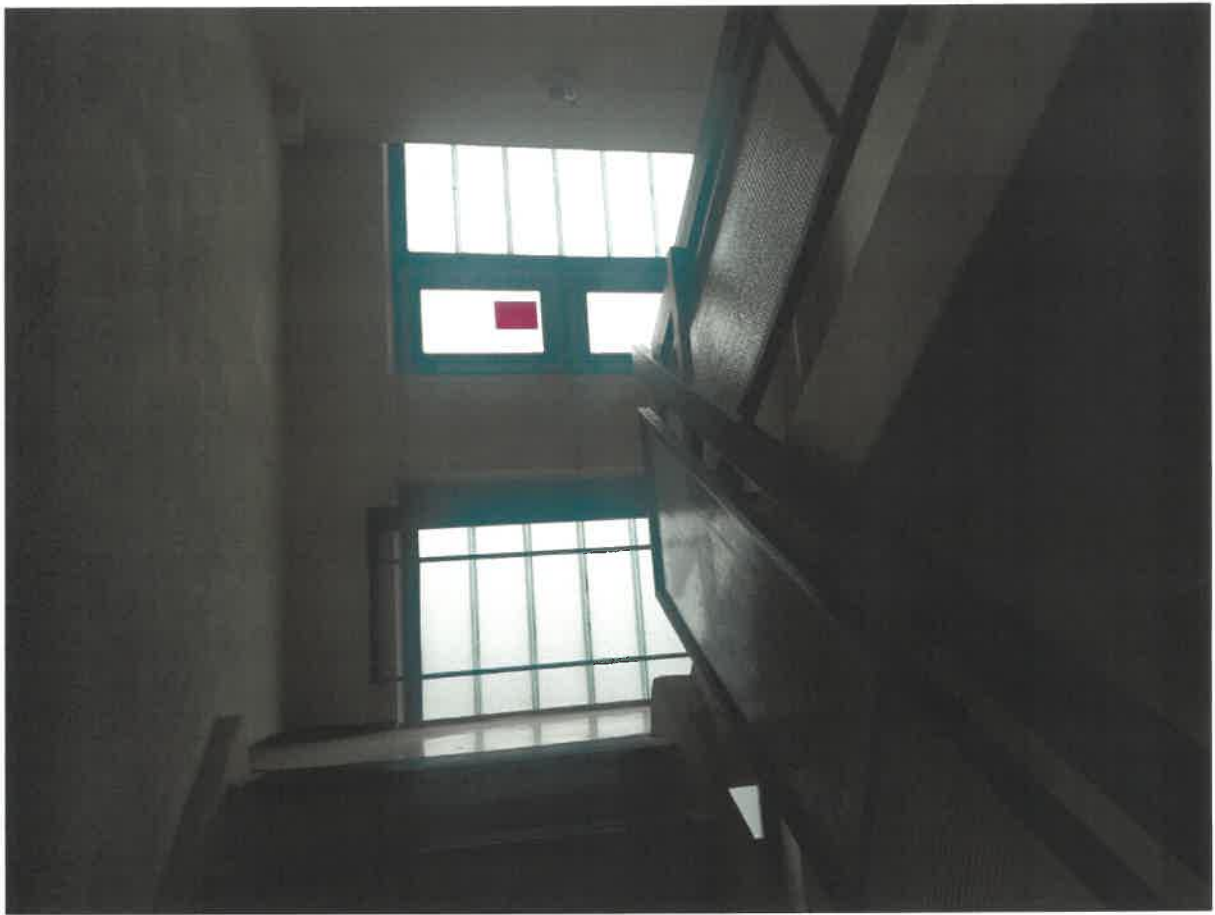
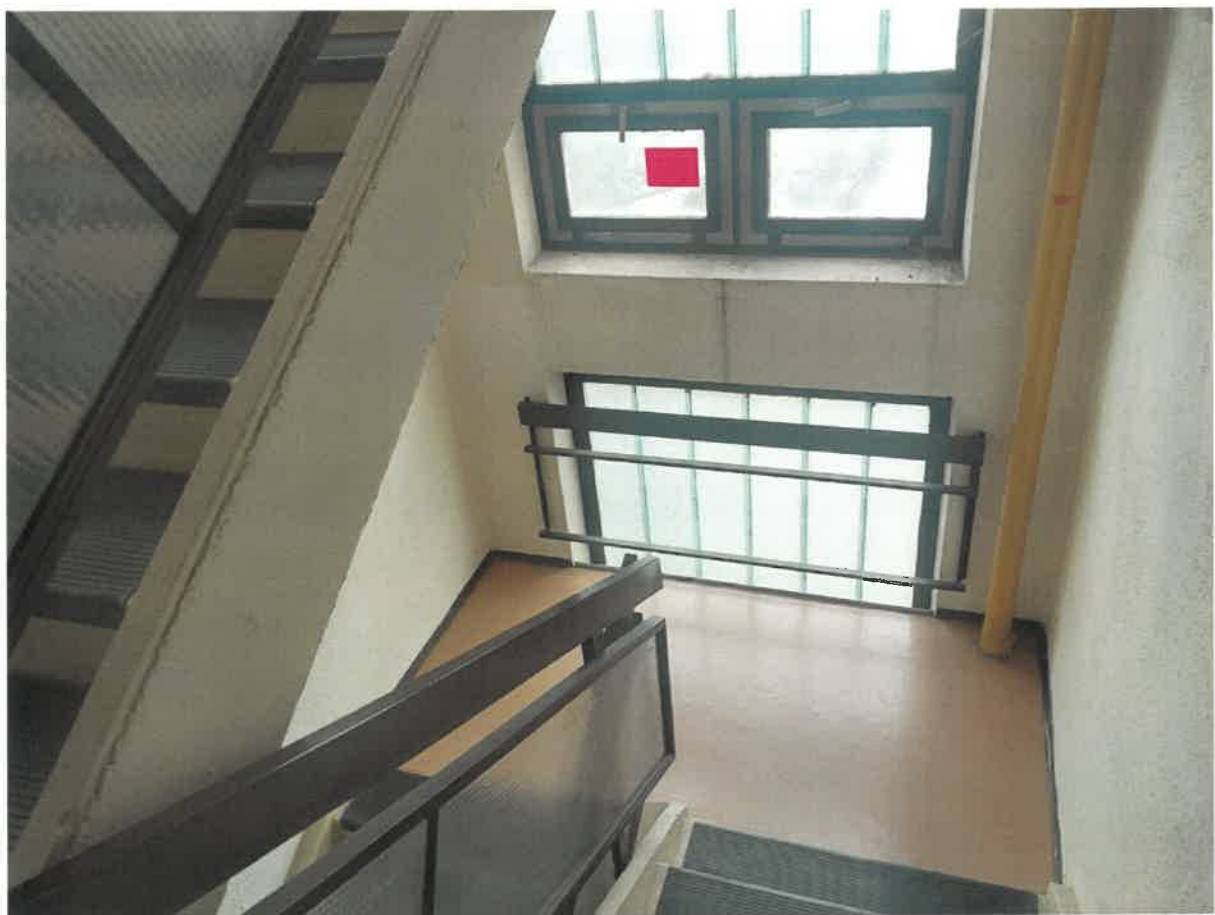
### **Belső nyílászárók, sorolt szerkezetek**

A lépcsőházi sorolt szerkezetek cseréje még nem történt meg, egyidősek az épülettel. Állapotuk megfelelő, azonban néhány helyen befolyhat az esővíztömítésük, karbantartásuk javasolt.

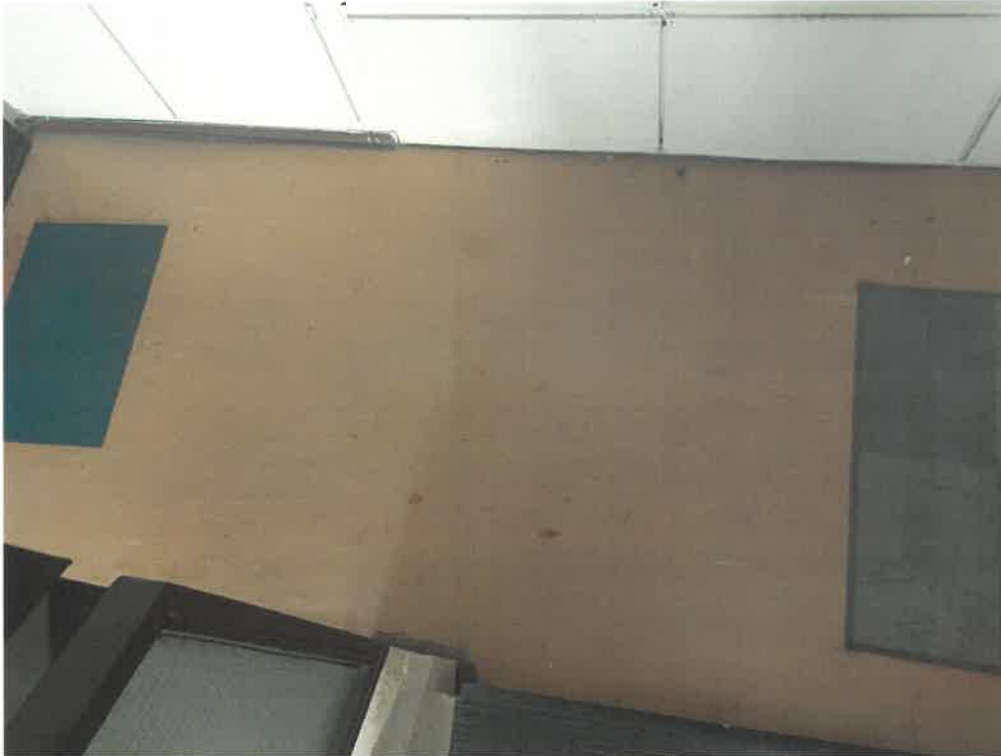
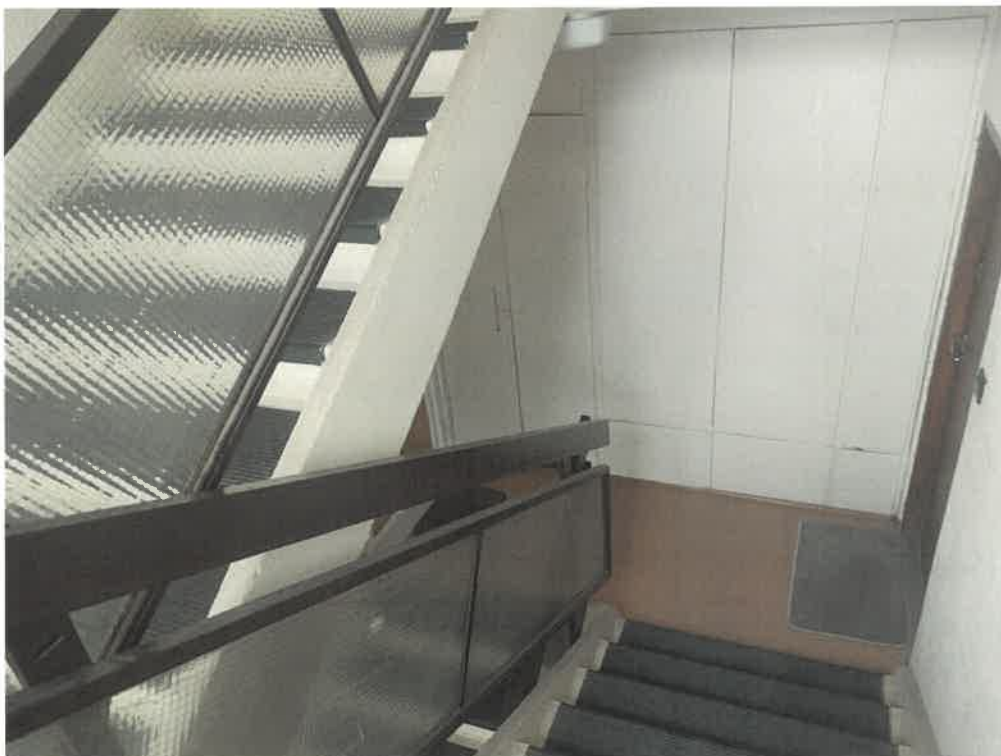
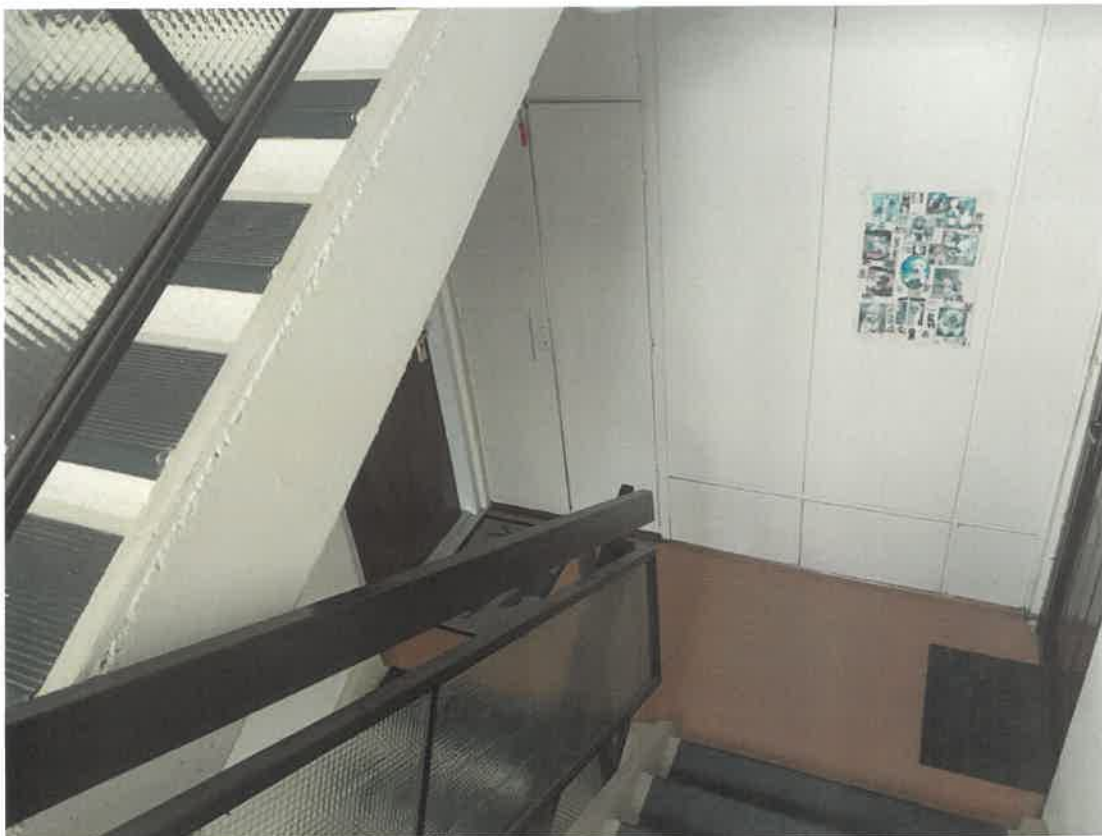
### **Lépcsőházi burkolatok, korlát**

A lépcsőházban lévő burkolatok folytonosak. Az aljzat PVC lemezből került kialakításra. A korlátok állapota és rögzítése biztonságosnak mondható.

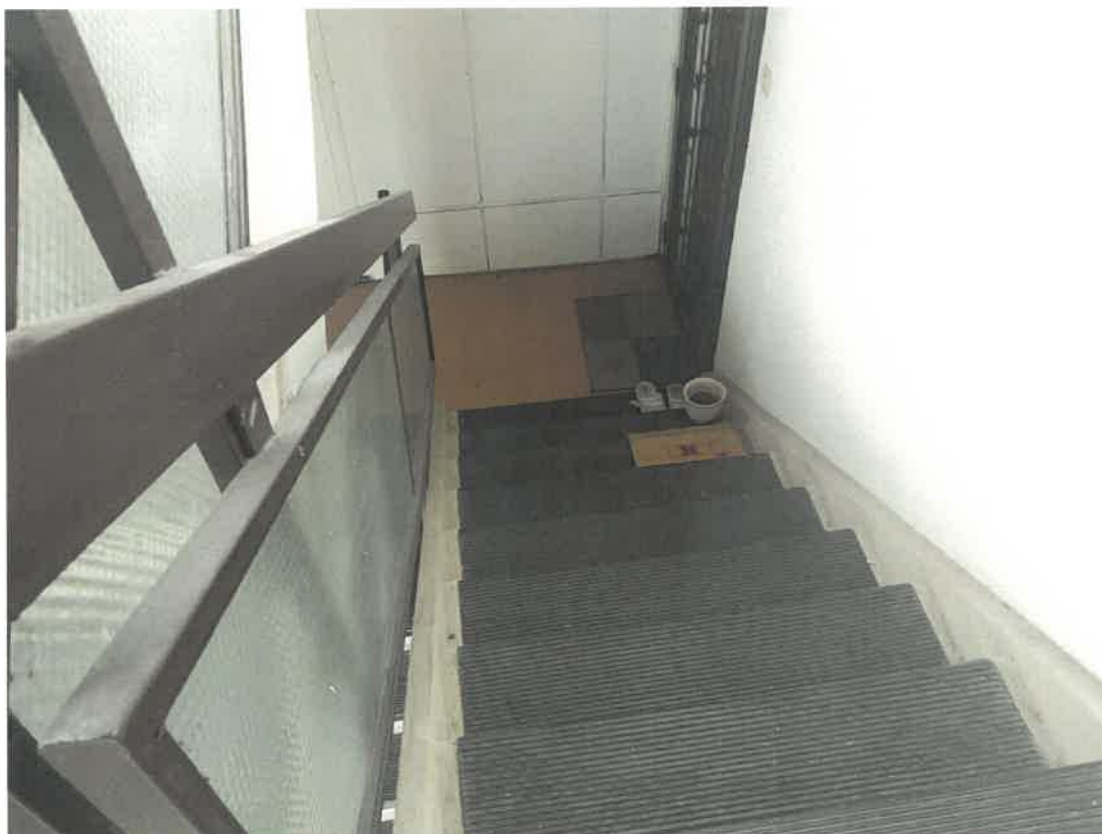
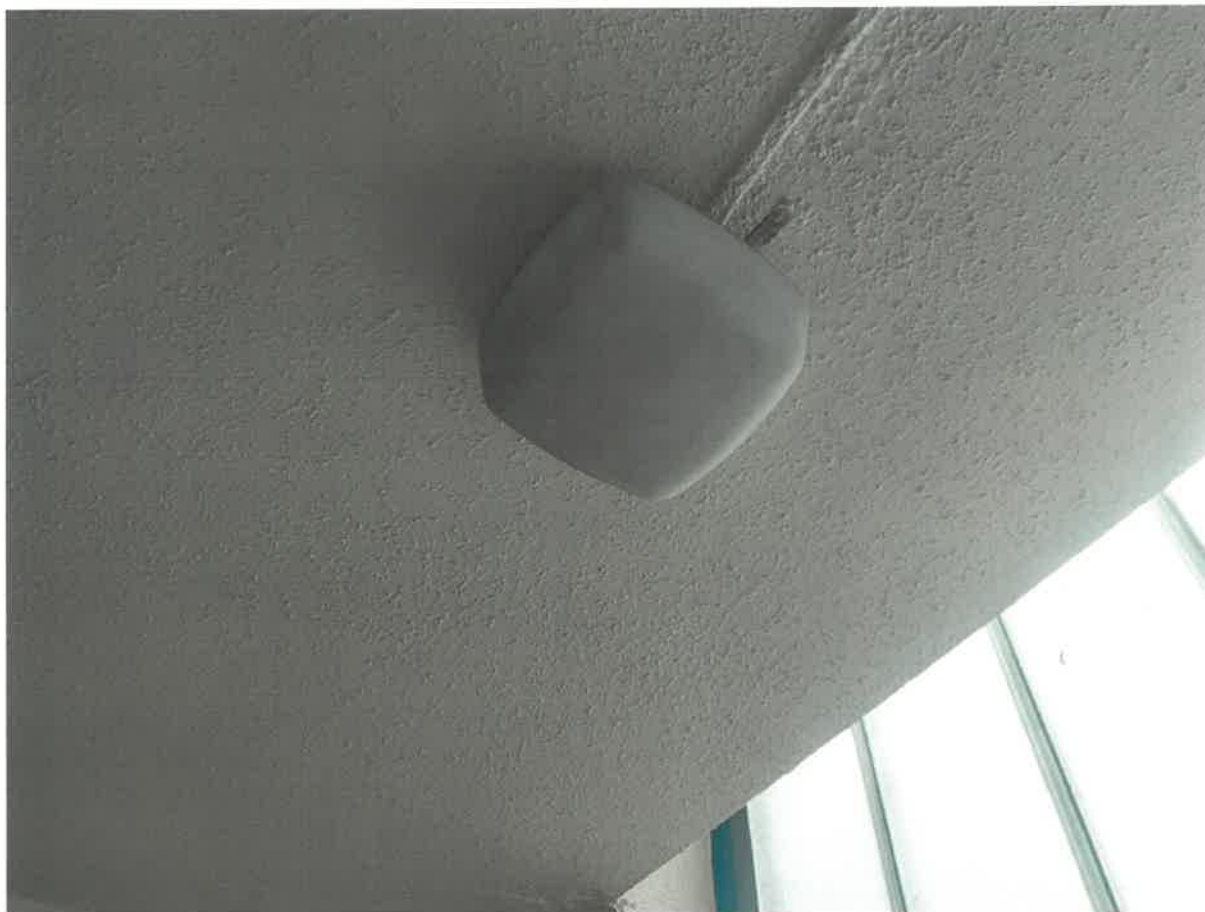
### **Lépcsőházi falak állapota**

A lépcsőházban a falburkolatok festése már időszerű, a természetes elhasználódás, és a költözések miatt a falfelület helyenként foltos.

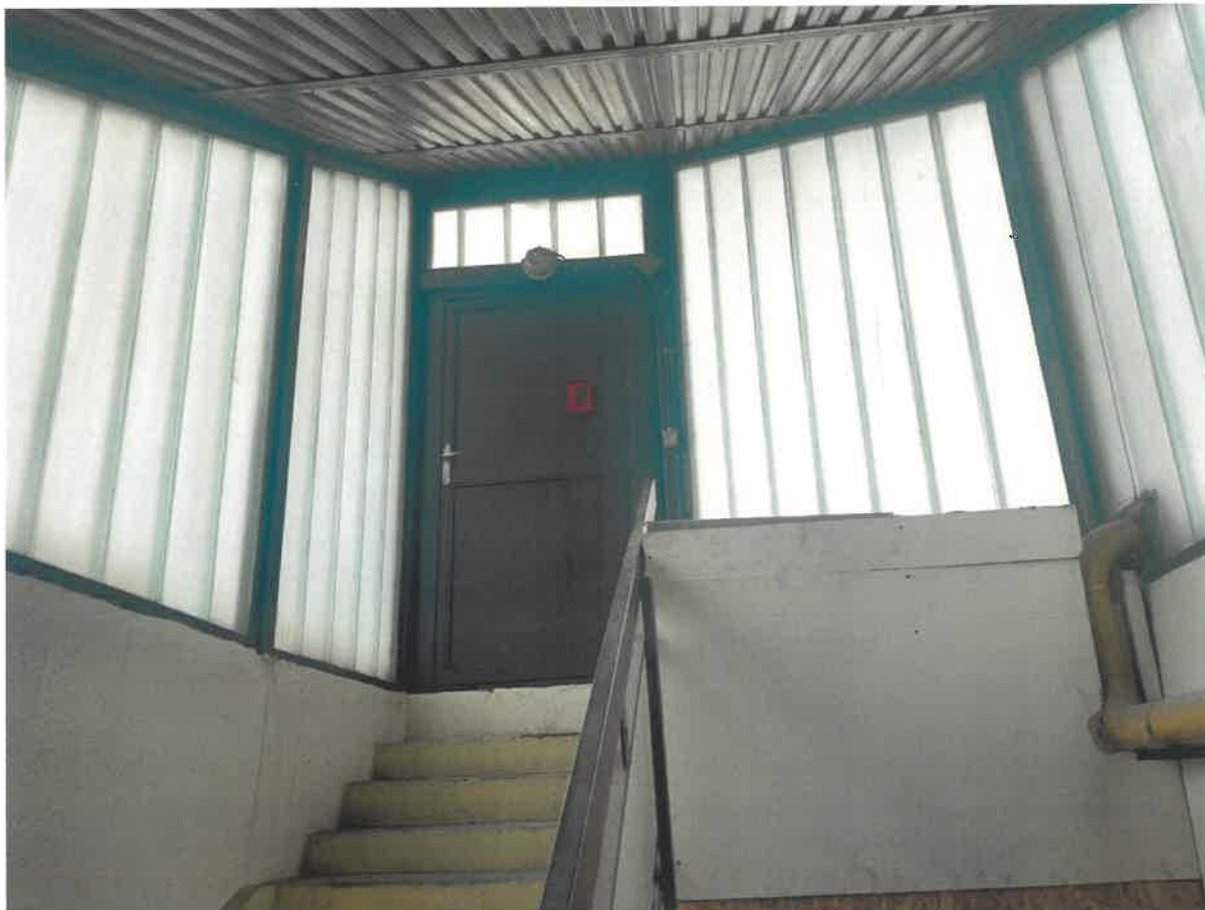
### **Gépészeti rendszerek**

Az épületben lévő lakásokban központi fűtés került kialakításra, az ehhez szükséges energiát, valamint a melegvíz szolgáltatást, a tetőn elhelyezett, központi gázüzemű készülékek biztosítják. A gáz csatlakozó vezeték tömörre tétele 2014.-ben megtörtént. A lakásokban csak a tűzhelyek ellátásához szükséges gázellátás biztosított. A szennyvíz elvezető rendszer, a belső csapadékvíz elvezetés, valamint a víz-nyomóvezeték teljes felújítása időszerű, egyidős az épülettel. Ezek felújítása, cseréje csak a meghibásodások alkalmával részlegesen történt meg. Az épület fűtését és melegvíz ellátását biztosító tetőkazánok ennek a lépcsőháznak a tetőszerkezetén kerültek elhelyezésre.
