Összefogás Lakásszövetkezet
1165 Budapest, Hilda utca 1.

Állagfelmérés 2021. 1163 Budapest, Egyenes utca 25.

Budapest, 2021. november

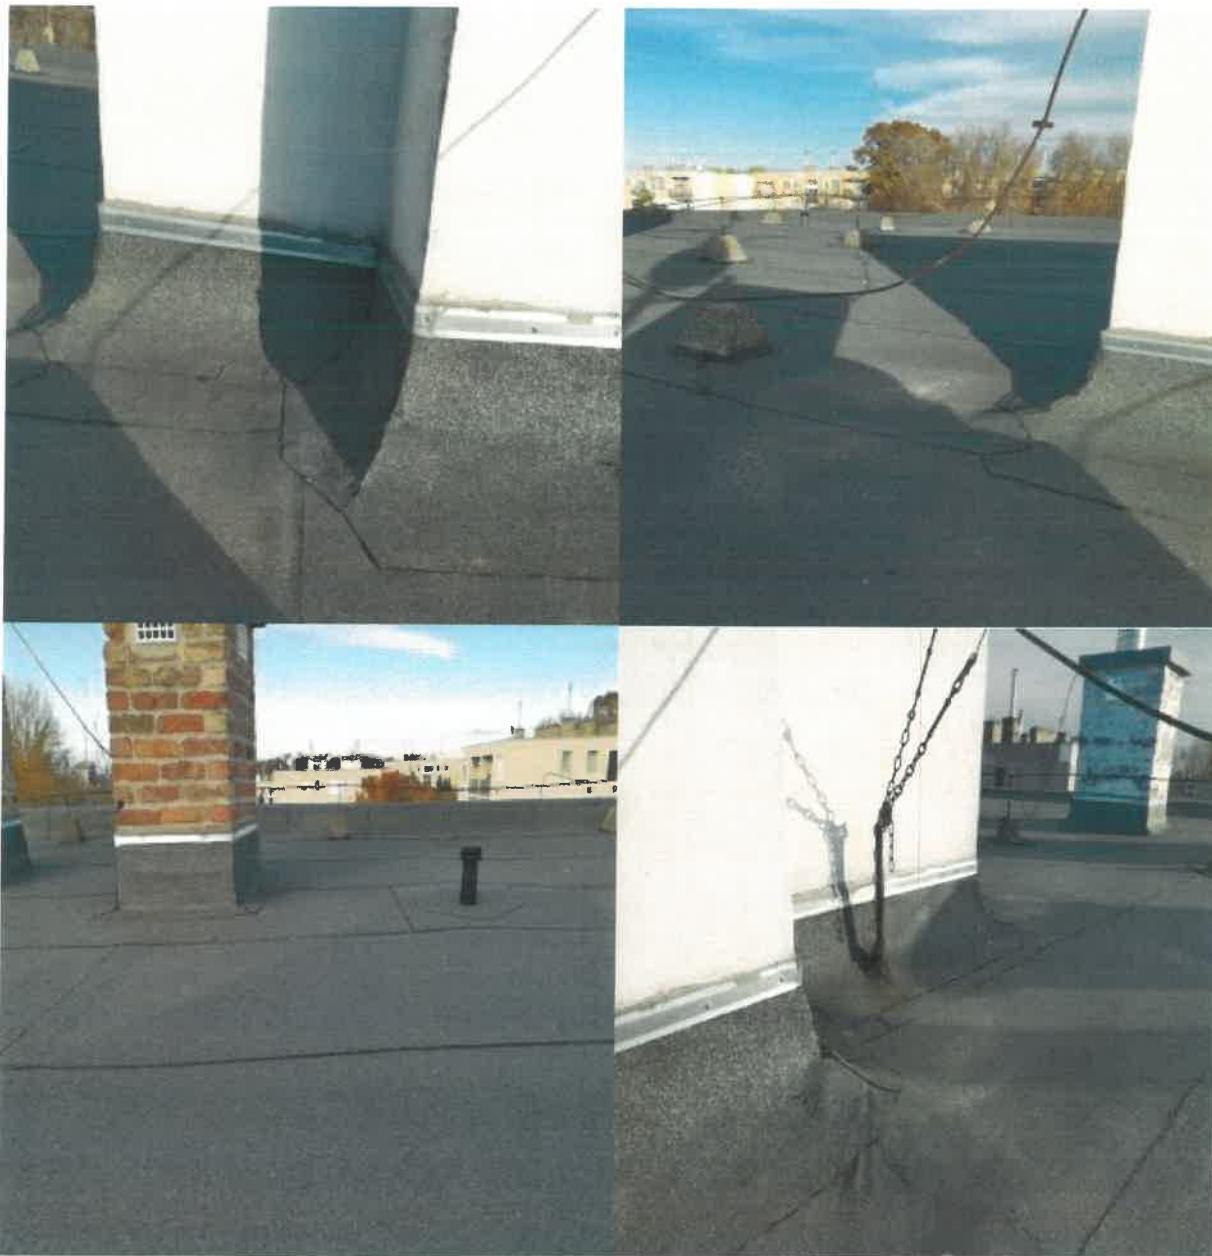
Tetőszerkezet

A tető vízszigetelése palaszórt bitumenes lemez, Kb: 2-3 éves, korának megfelelő jó műszaki állapotban van.

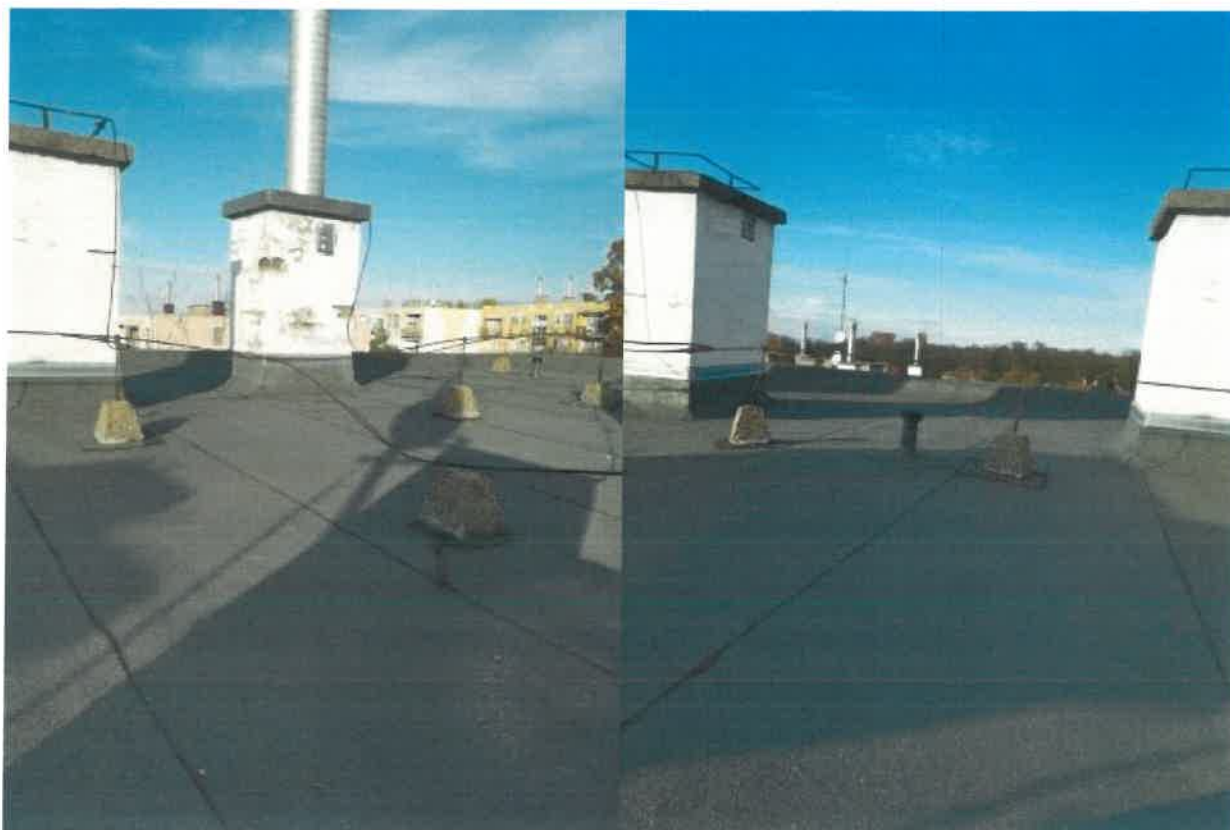
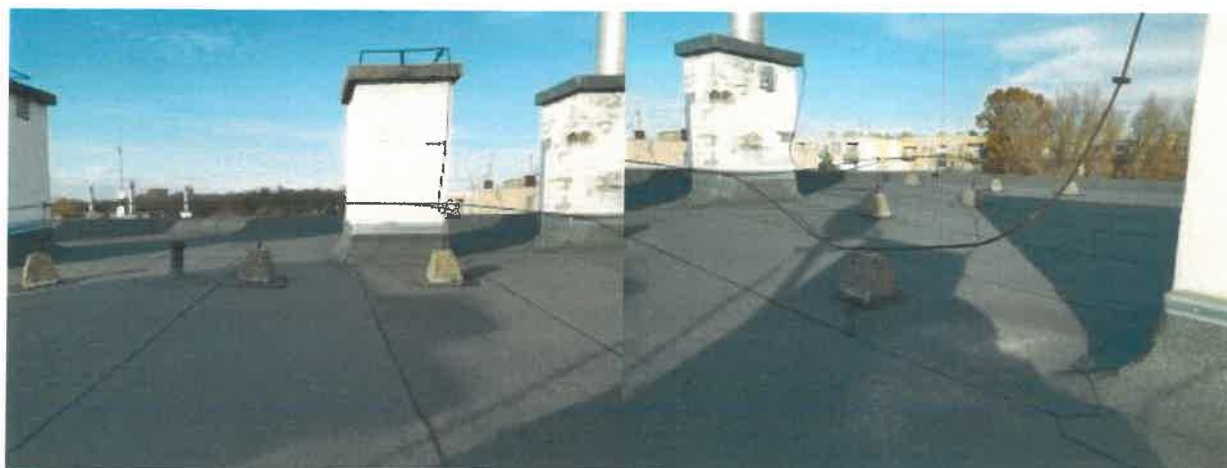
Felépítmények

A tetőn 6 db szellőző és 4 db füstgáz elvezető kémény került lehelyezésre, az állapotuk nagyrészt a fugák hiányosságait eltekintve megfelelő, azonban néhány helyen a téglák elkezdtek porladni, itt a vakolása, fugázása és karbantartása javasolt. A füstgáz elvezető rendszerek KB: 5-éve Multikamin- Furanflex technológiával felújításra kerültek.

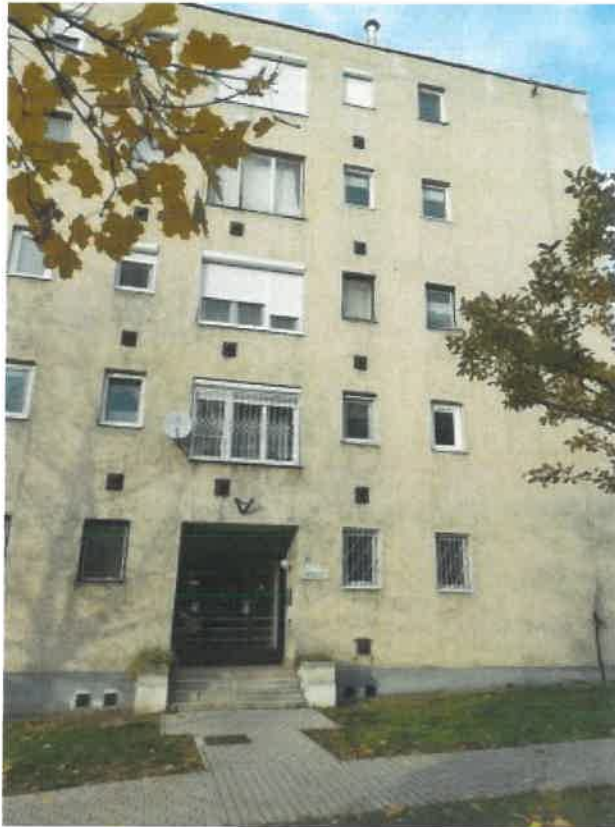
Külső vakolat

Az épület oldalfala vakolt, kőporozott korának megfelelő állapotú. Helyenként a természetes épületmozgás következtében, főleg az öntött beton koszorúk környékén repedések jelentek meg. A korábbi javítások már helyenként meglazultak, vakolathullást idézhetnek elő. Ezek további vizsgálata, karbantartása javasolt.

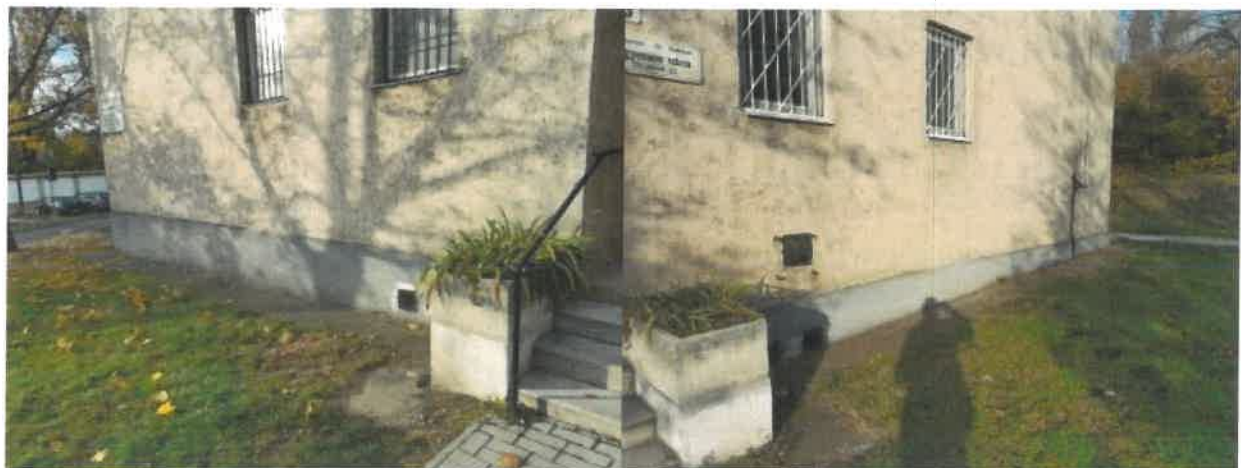
Lábazat

Az épület lábazatának vakolata helyenként repedezett javítása időszerű.

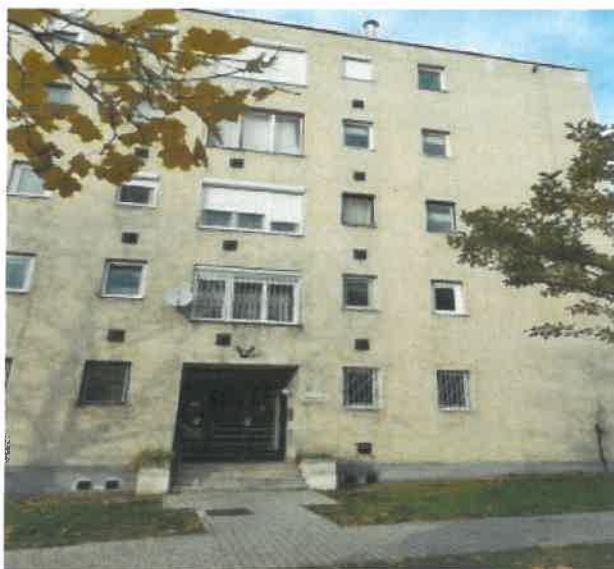
Főbejárat lépcső

A főbejáratához vezető „viacolor” burkolat épp, a lépcső biztonságos közlekedésre alkalmas. A működő lépcsőfokok stabilnak mondhatóak, a felső belépő-pihenő rész korábban gress lappal lett burkolva.

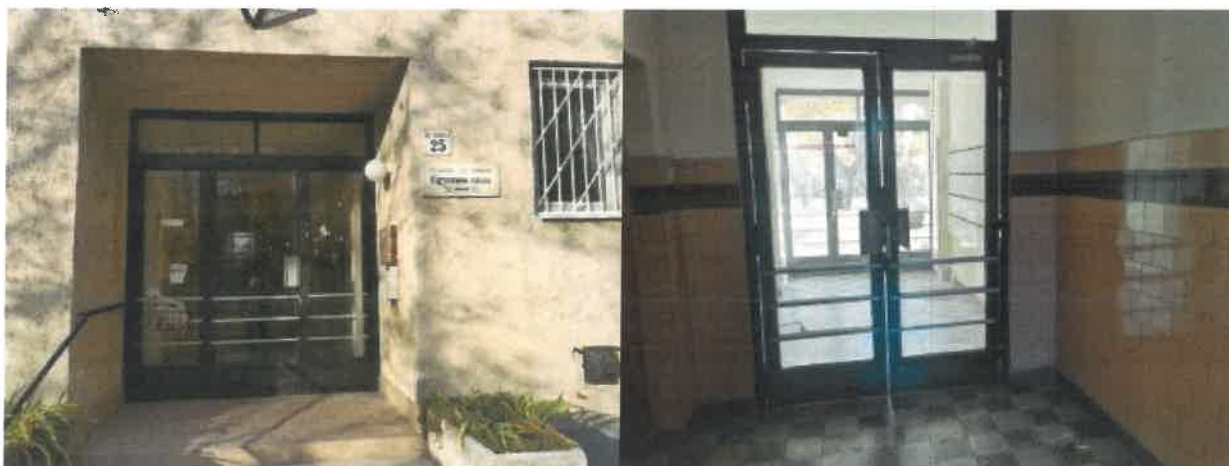
Bejárati ajtók

A belső, és a lépcsőházba vezető ajtó cseréje még nem történt meg, állapota megfelelő. A külső főbejárati ajtó is az építéskor elhelyezett, állapotán már látszik az építés óta eltelt 45 év. Felújításuk vagy cseréjük javasolt.

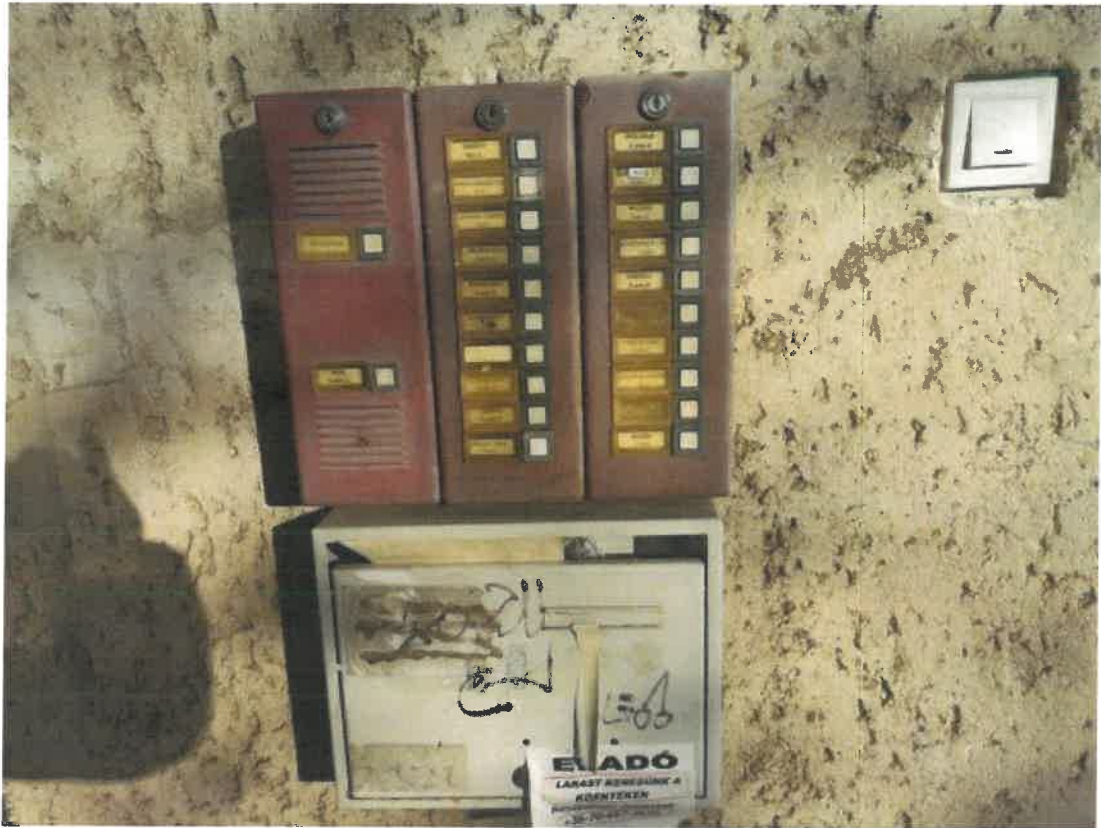
Kaputelefon rendszer

A kapu telefon rendszer és központ még az eredeti, az építéskor telepített, karbantartása rendszeresen megtörténik, állapota megfelelő.

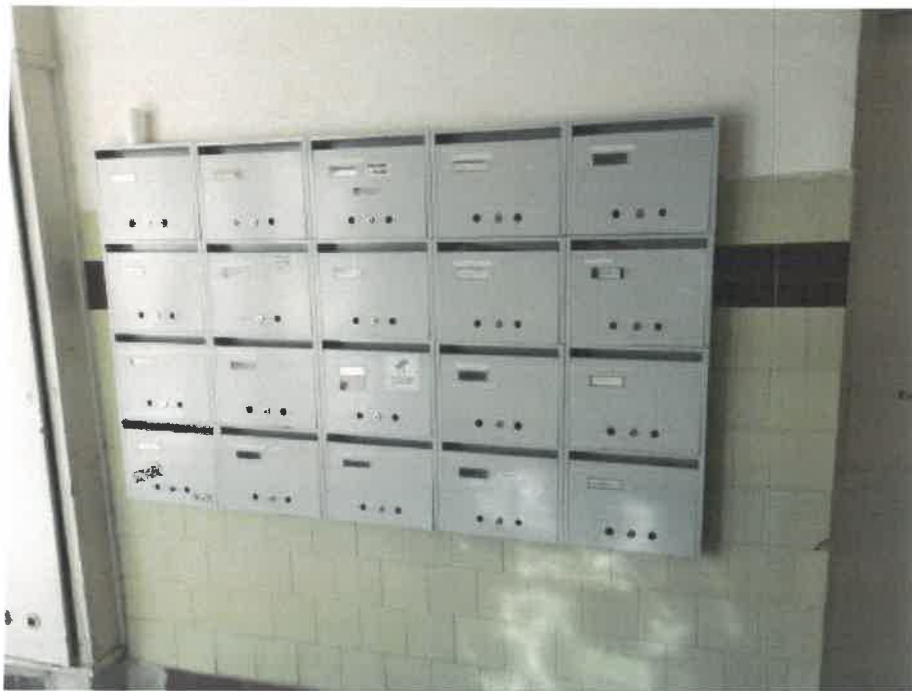
Postaládák

A postaládák cseréje az elmúlt években megtörtént, állapotuk megfelelő, biztonságosnak mondható.

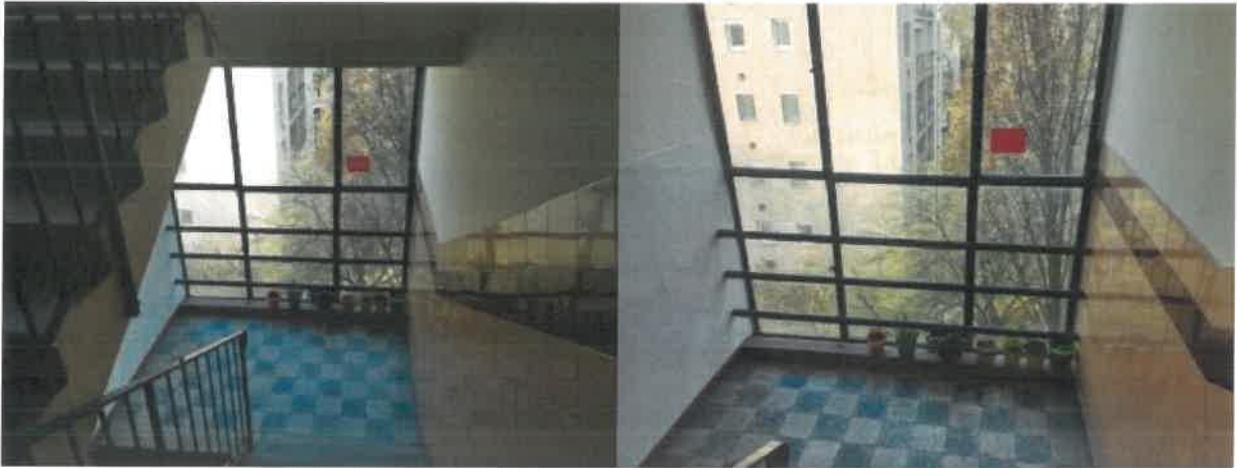
Belső nyílászárók, sorolt szerkezetek

A lépcsőházi sorolt szerkezetek cseréje még nem történt meg, állapotuk megfelelő.

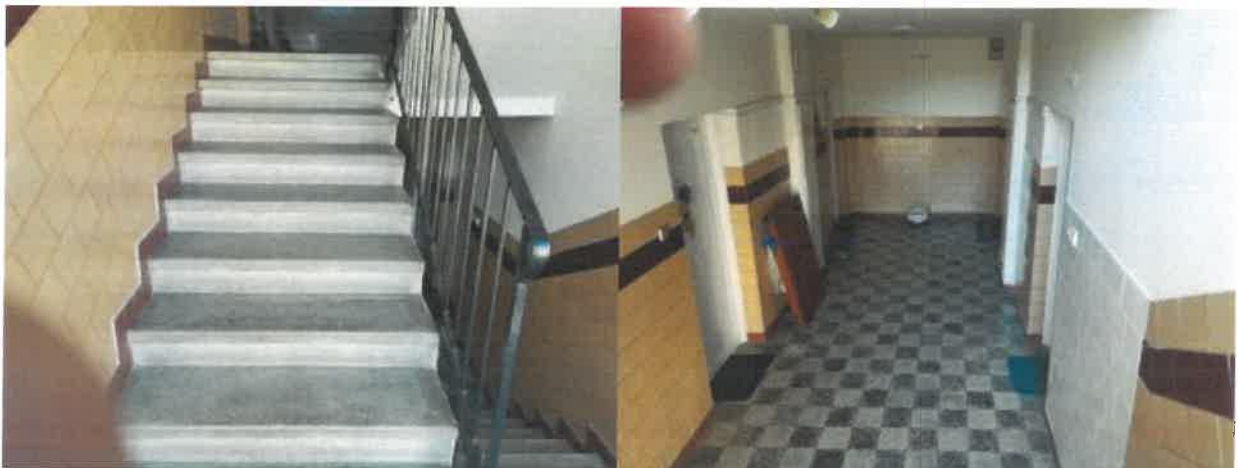
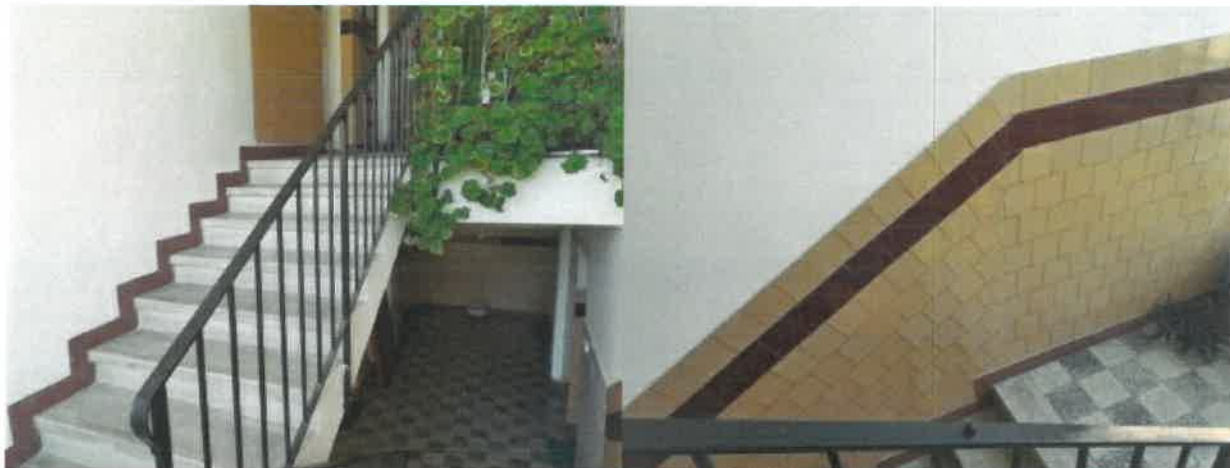
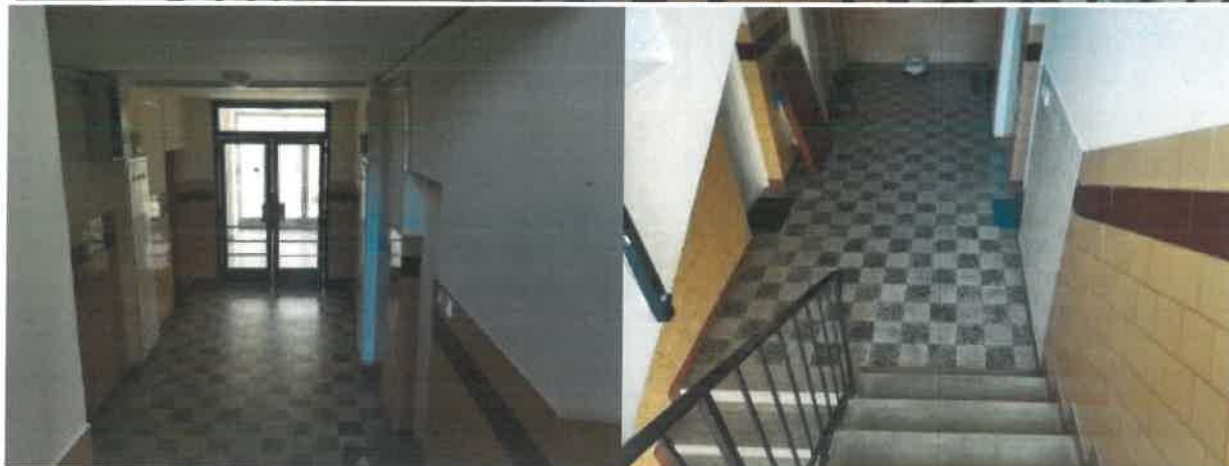
Lépcsőházi burkolatok, korlát

A lépcsőházban lévő burkolatok folytonosak, hiány a felmérés időpontjában nem volt. Az aljzat eredeti, az építéskor lerakott „metlaki” lapokból került kialakításra. A falicsempe nagyrészt még az eredeti, azonban több helyen javítás nyomai láthatóak. A korlátok állapota és rögzítése biztonságosnak mondható.

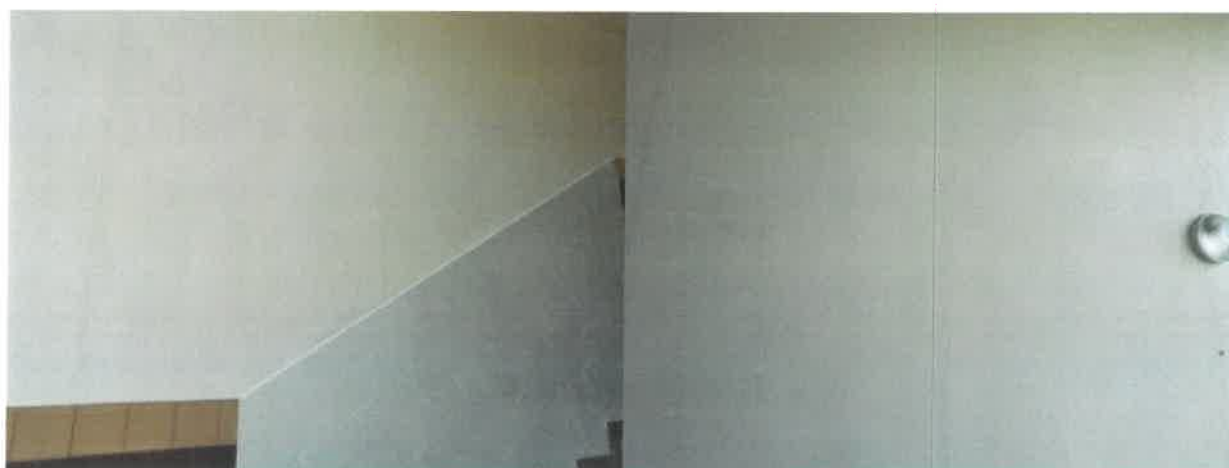
Lépcsőházi falak állapota

A lépcsőházban a csempeburkolat feletti, szabadon lévő falfelületek (az elmúlt években elmaradt) festése időszerű. A falakon több helyen felszíni repedések láthatóak.

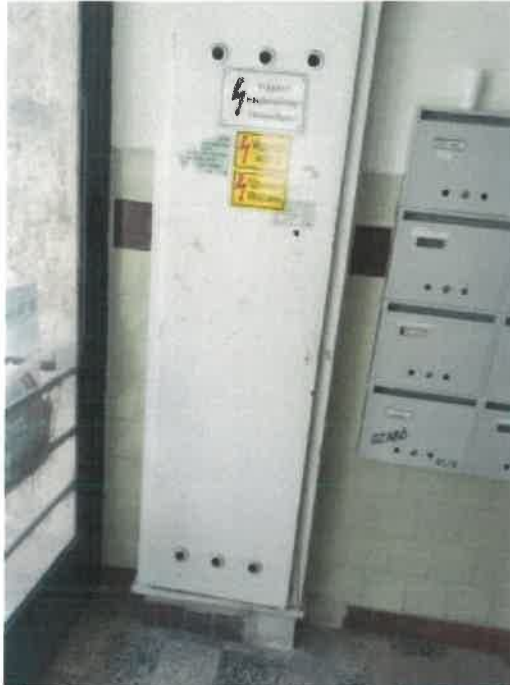
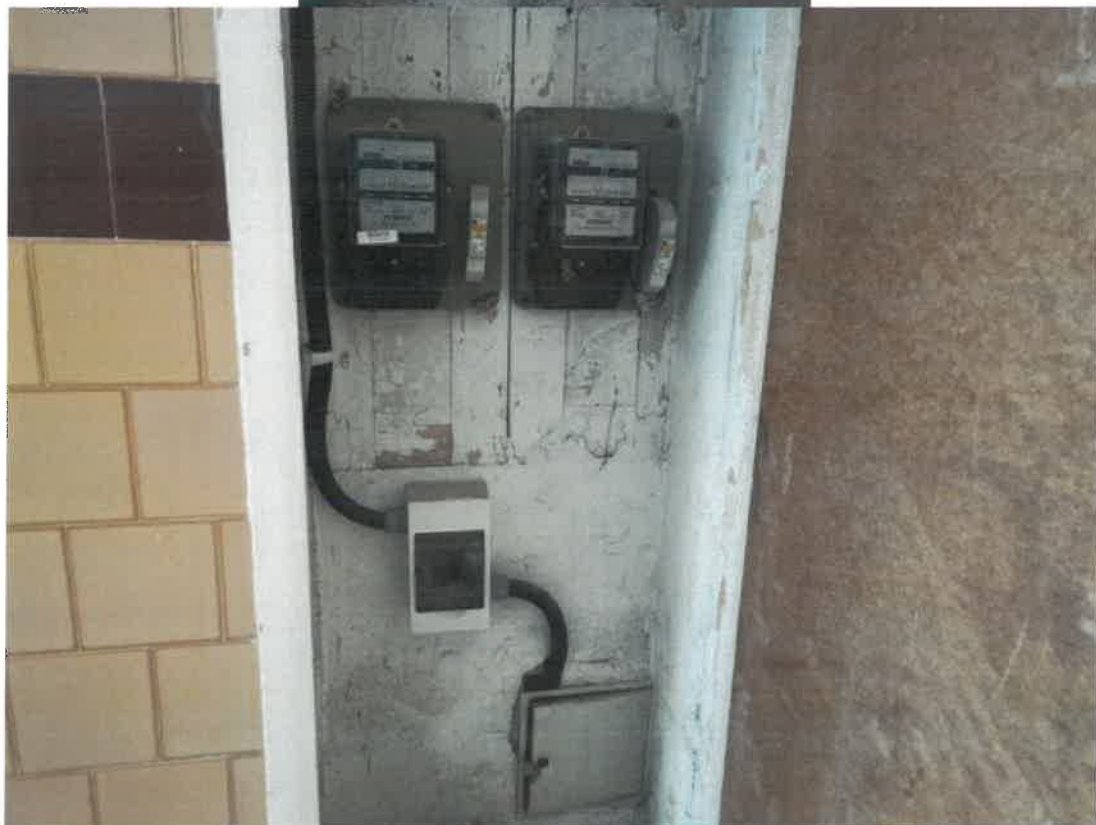
Áramellátás

Az épület áramellátását, a földszinten ELMŰ által elhelyezett kapcsolószekrény biztosítja, a lakások elektromos ellátását a szintenként elhelyezett, önálló villanyóra biztosítja. A villanyóra elhelyezésére

létesített szekrényeket, több helyen tárolásra használják, ezek rendeltetésszerű használatára fel kell hívni a lakástulajdonosok figyelmét. Az épület villamos biztonságtechnikai felülvizsgálatai által megállapított hiányosságokat a felmérés nem tartalmazza.
